RELATÓRIO TÉCNICO

Manifestação sobre Relatório Preliminar do TCM de Acompanhamento da Execução do Contrato 066/SIURB/22 – Reforma do Monumento à Independência e Casa do Grito

Empreendimento	Obra de Reforma do Monumento à Independência e Casa do Grito
Escopo	Manifestação sobre o Relatório Preliminar do TCM de acompanhamento da Execução do Contrato 066/SIURB/22
Elaborado por	Heraldo Duarte e Omar Ayub

Referência: Processo Eletrônico TC/008690/2022

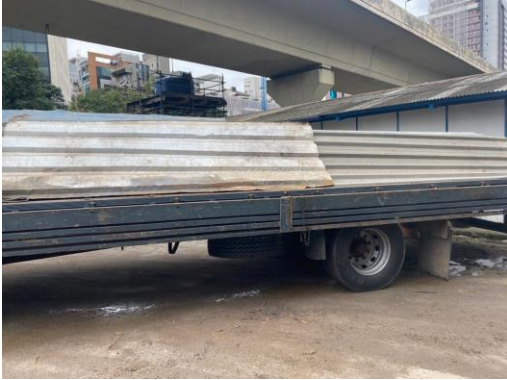
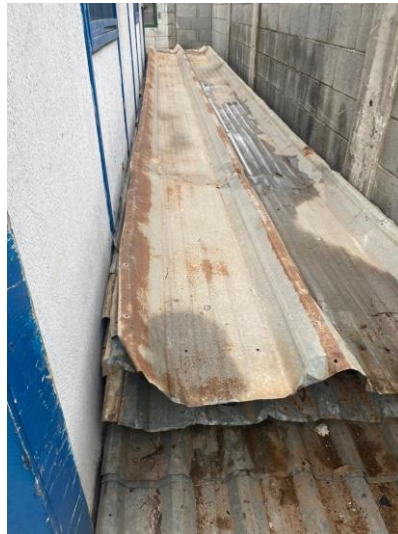
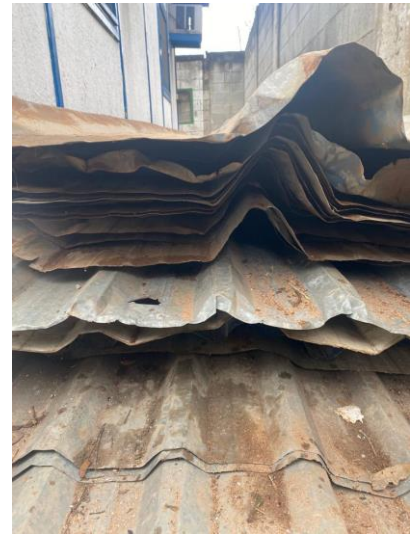
Os tapumes e portões metálicos que foram utilizados na delimitação do canteiro de obras foram disponibilizados pela Contratada e estão estocados numa área pertencente à PMSP, na Praça Augusto Rademaker Grunewald, nº 50, conforme fotos abaixo apresentadas.

Fotos 1 a 3 – Vista das telhas disponibilizadas em área pertencente à PMSP
