**Peça 20 – Anexo - Registros fotográficos da visita *in loco* realizada em 05.10.21**

**20.a) Visão panorâmica e das áreas externas do HSPM – figuras: 01 a 27**

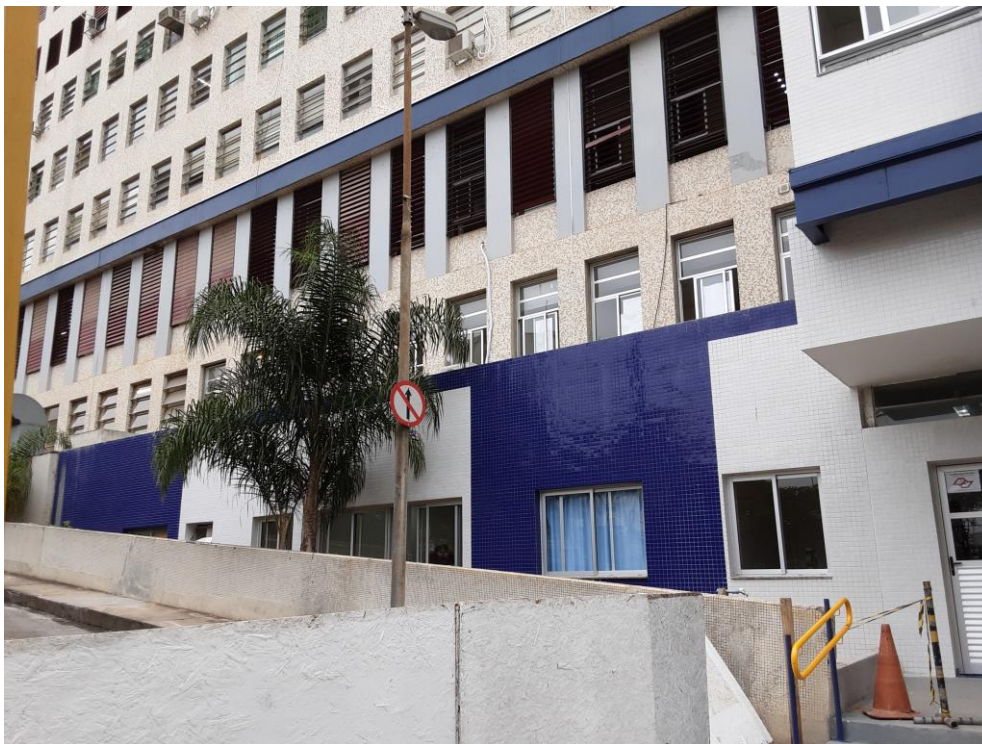
Figura 4 – Vista de parte da fachada e da janela da sala de acupuntura em reforma.

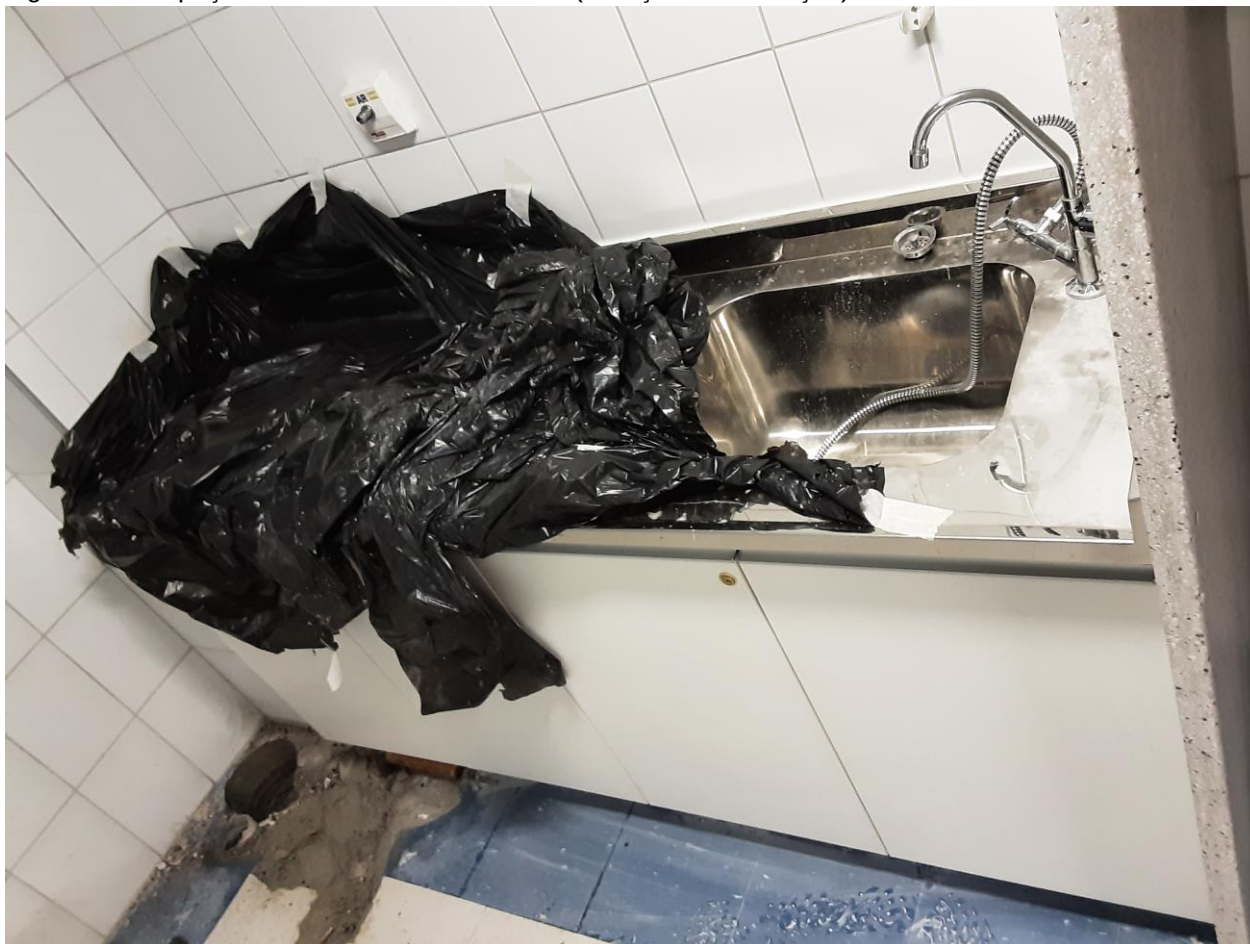
Figura 45 – Espaço com reforma não concluída (serviços de tubulação).

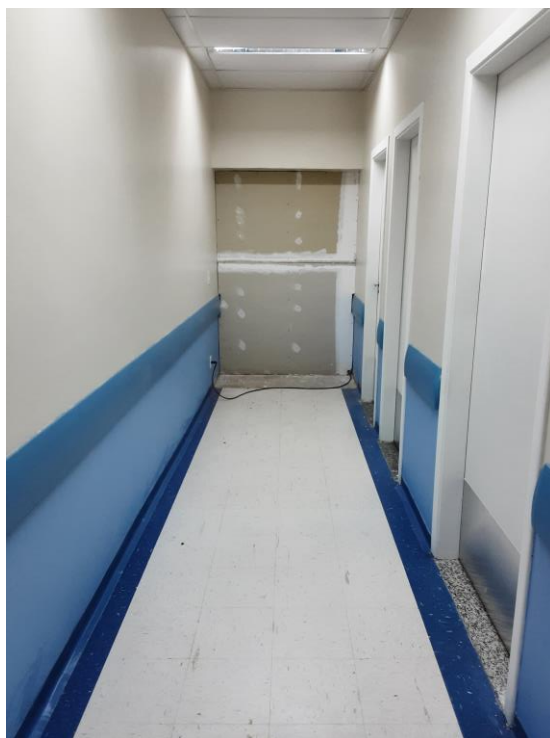
Figura 46 – Área do Hospital ainda em obras.

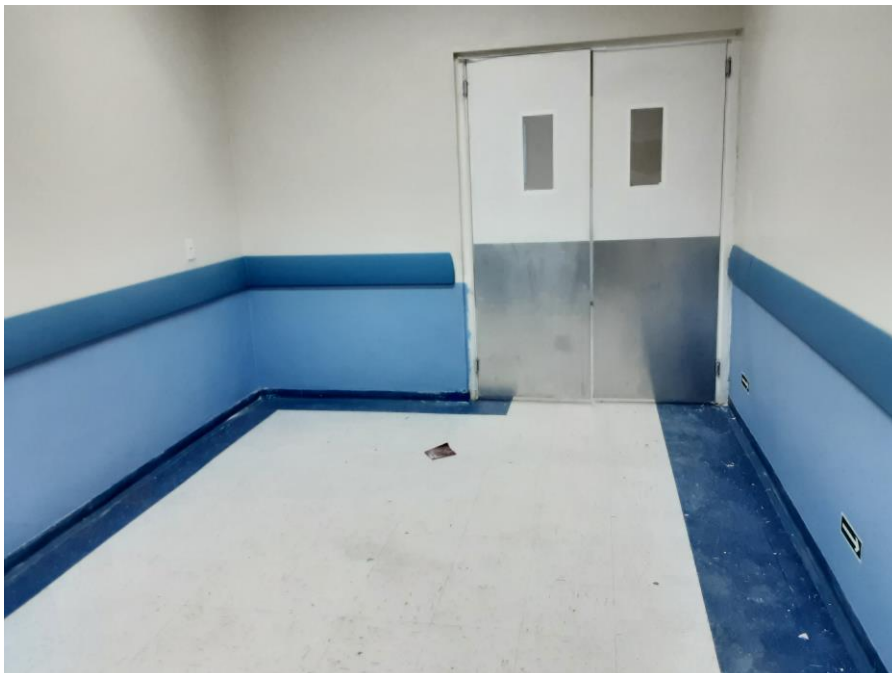
Figura 48 – Área do Hospital ainda em obras.

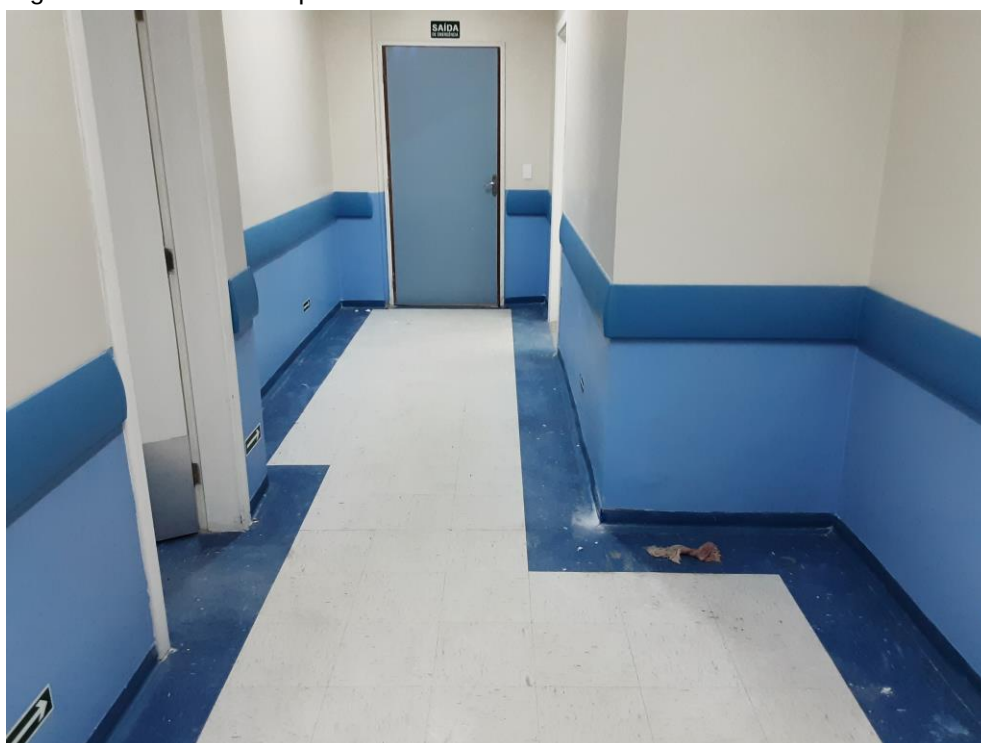
Figura 49 – Área do Hospital ainda em obras.

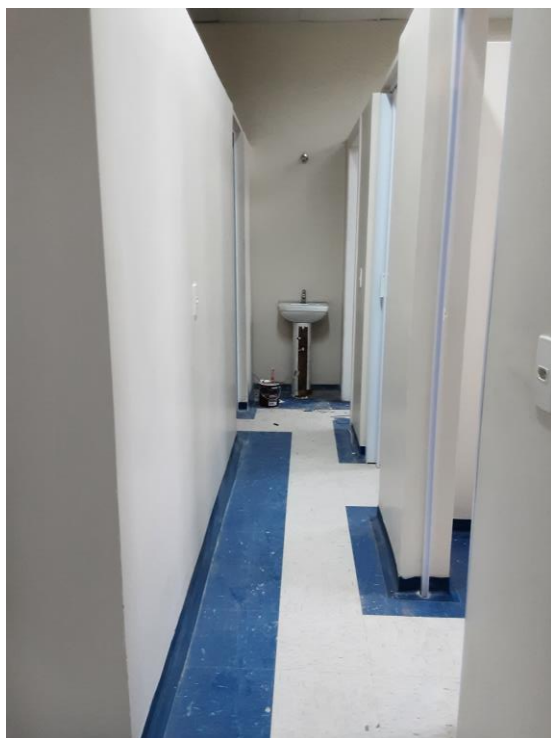
Figura 50 – Área do Hospital ainda em obras.

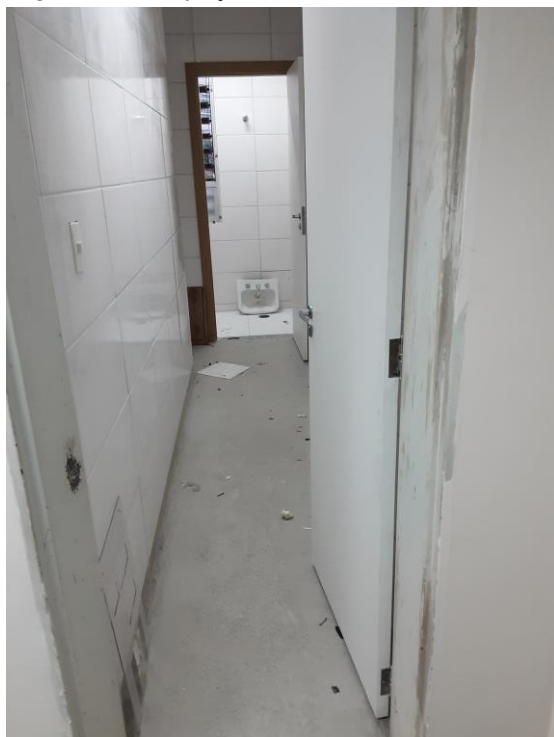
Figura 54 – Espaço ainda em obras.

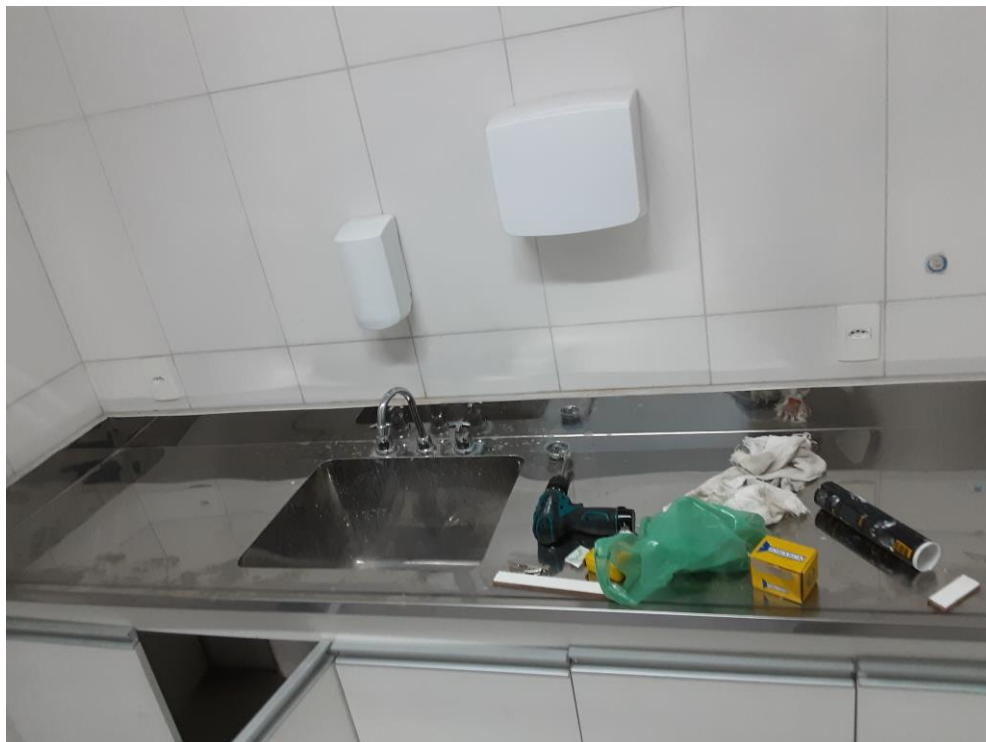
Figura 64 – Serviços a realizar e mobiliário em montagem.

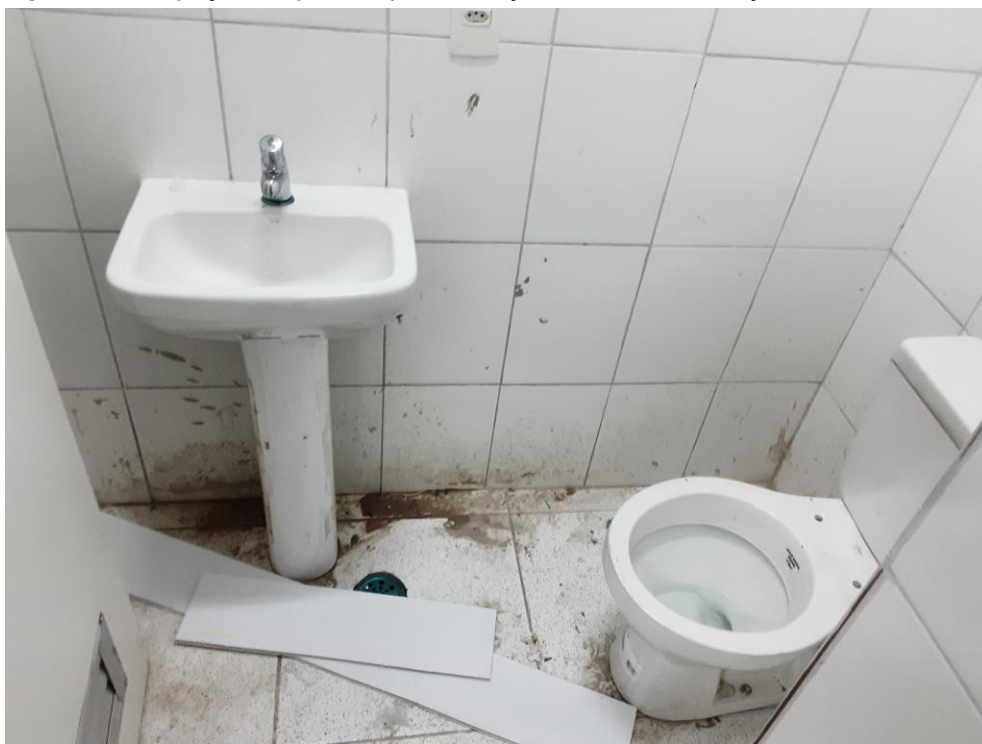
Figura 65 – Espaço indisponível por execução de obras e serviços.

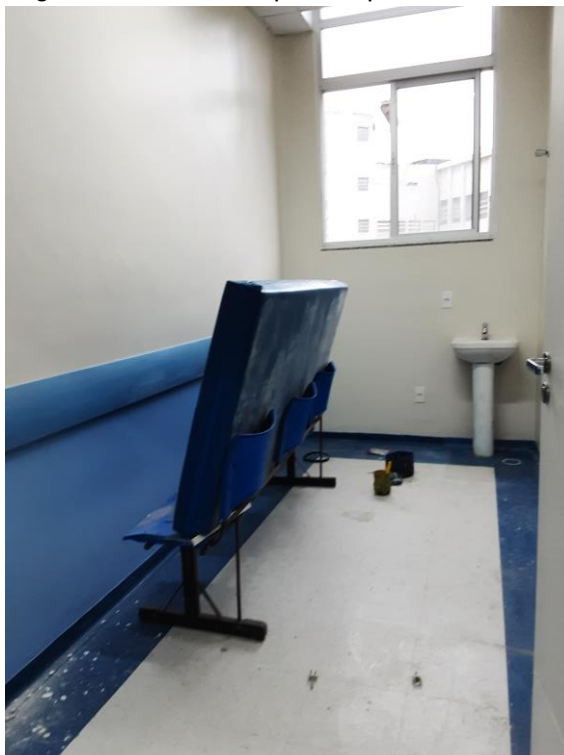
Figura 68 – Área indisponível por obras.

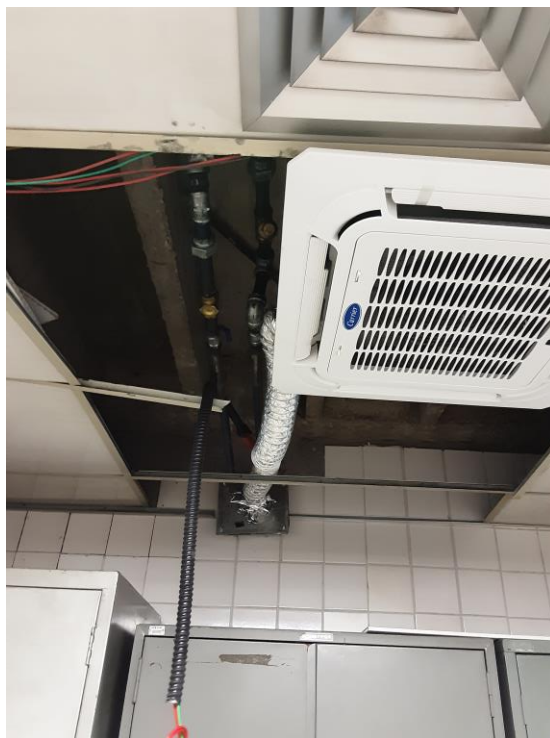
Figura 70 – Ar-condicionado central a implantar.

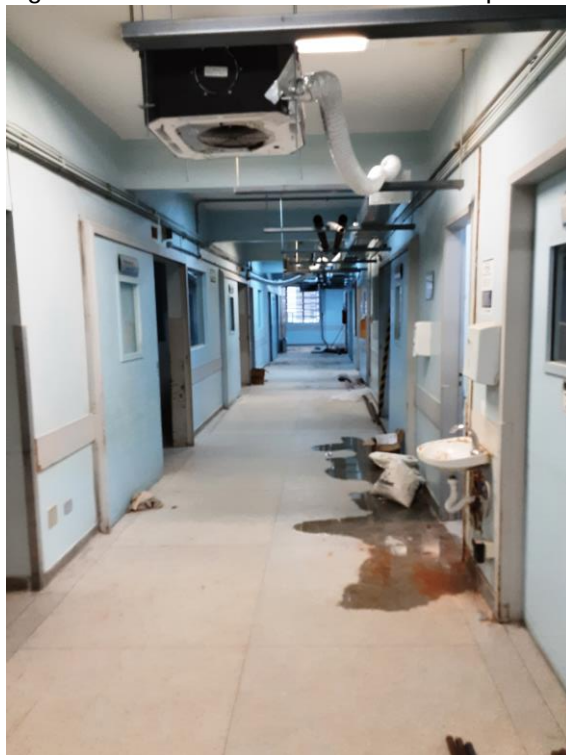
Figura 72 – Ar-condicionado central a implantar.

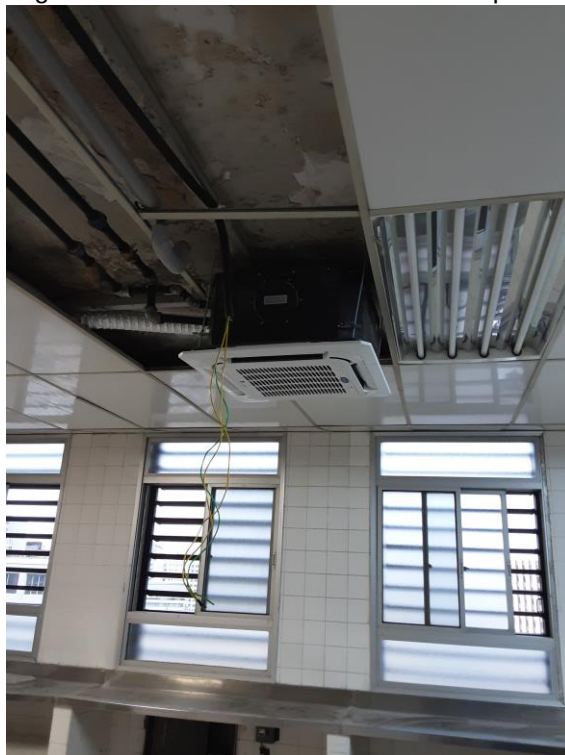
Figura 74 – Ar-condicionado central a implantar.

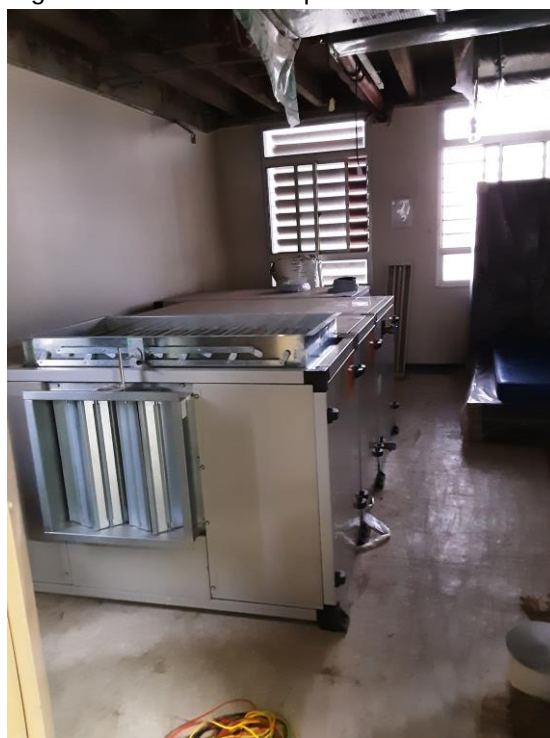
Figura 75 – Casa de máquinas em obras.

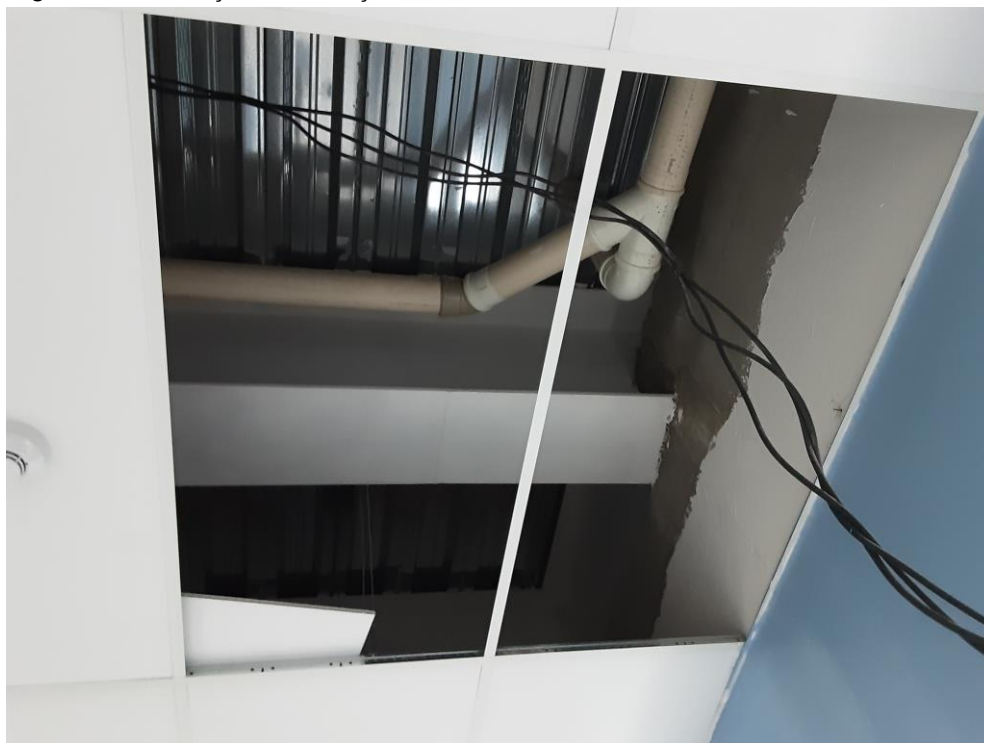
Figura 76 – Serviço de tubulação do sistema de ar-condicionado central a concluir.

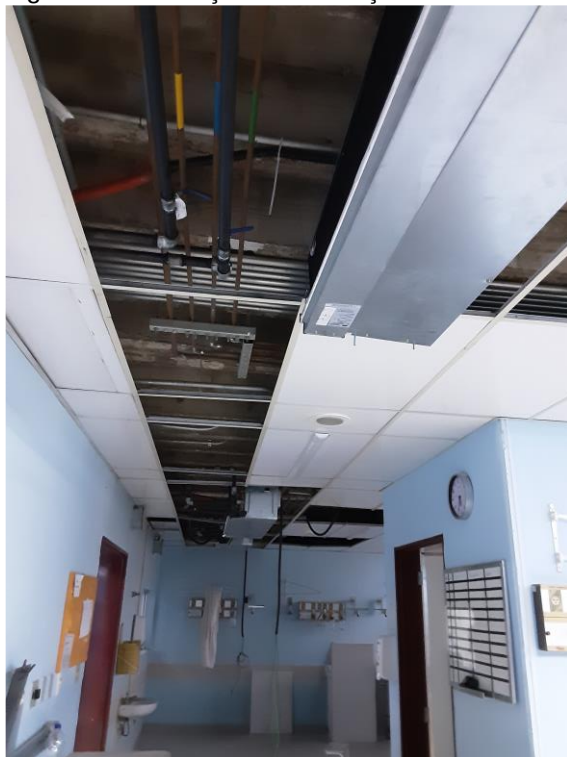
Figura 80 – Serviços de tubulação a realizar.

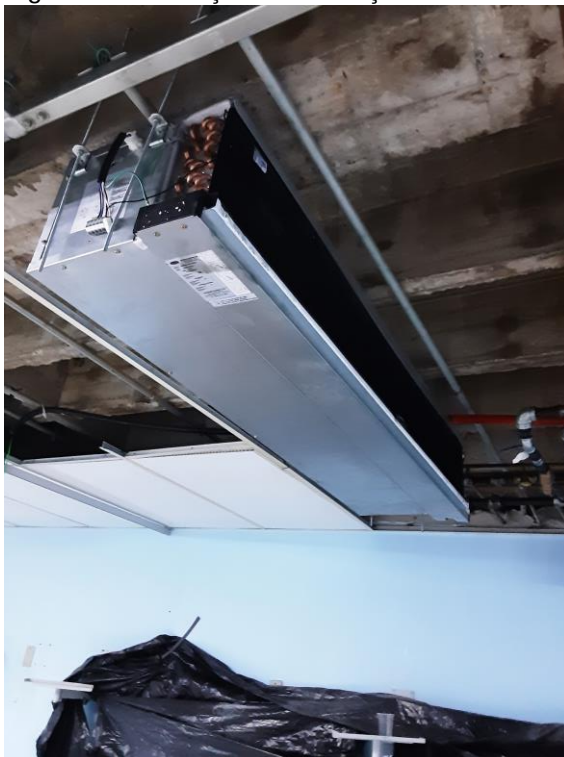
Figura 82 – Serviços de tubulação a realizar.

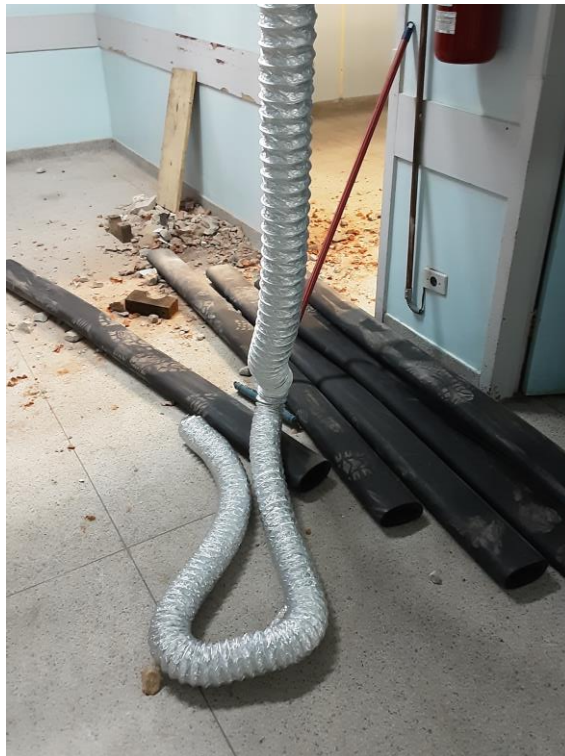
Figura 86 – Dutos do sistema de ar a implantar.

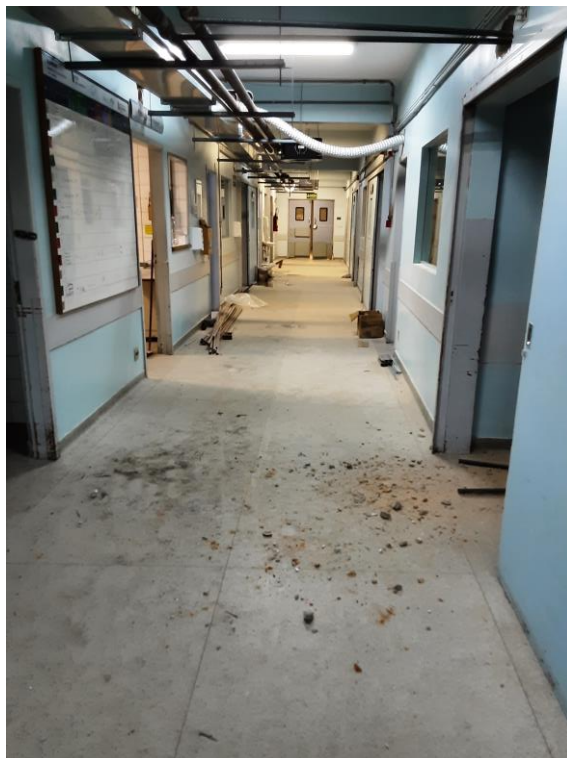
Figura 88 – Dutos do sistema de ar a implantar.

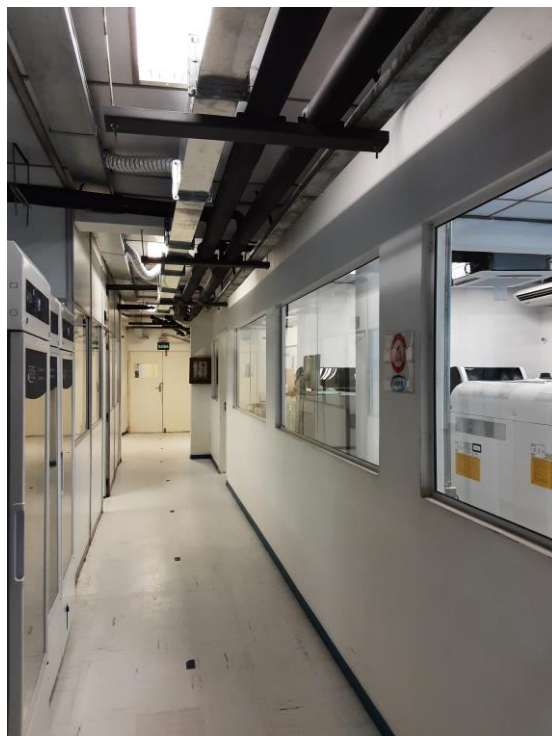
Figura 89 – Dutos do sistema de ar a implantar.

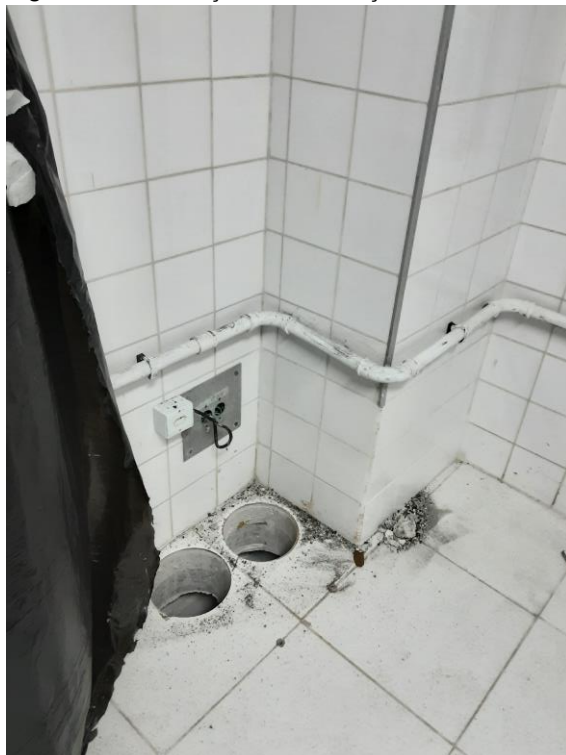
Figura 92 – Serviços de tubulação a realizar.

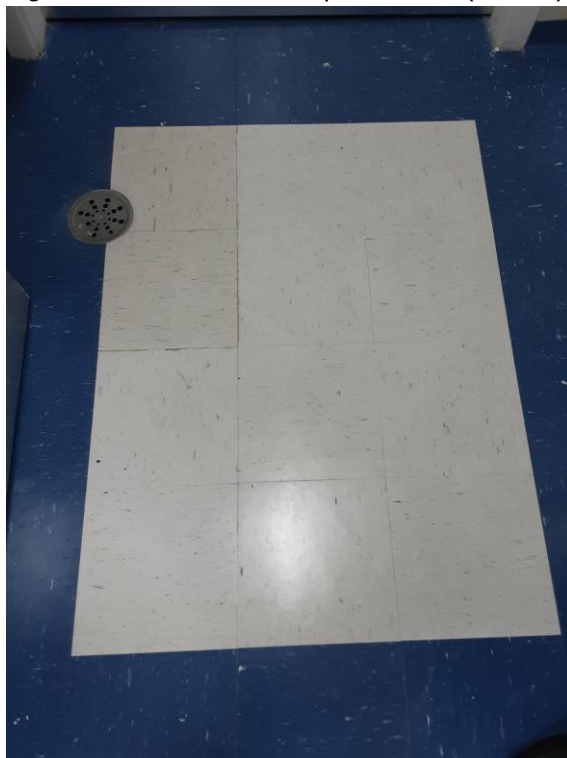
Figura 94 – Tonalidade do piso errada (refazer).

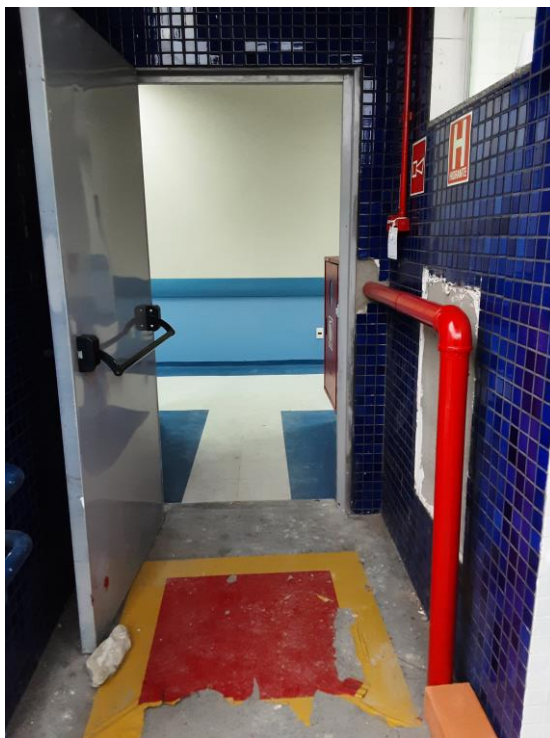
Figura 95 – Área em obras e retrabalho.

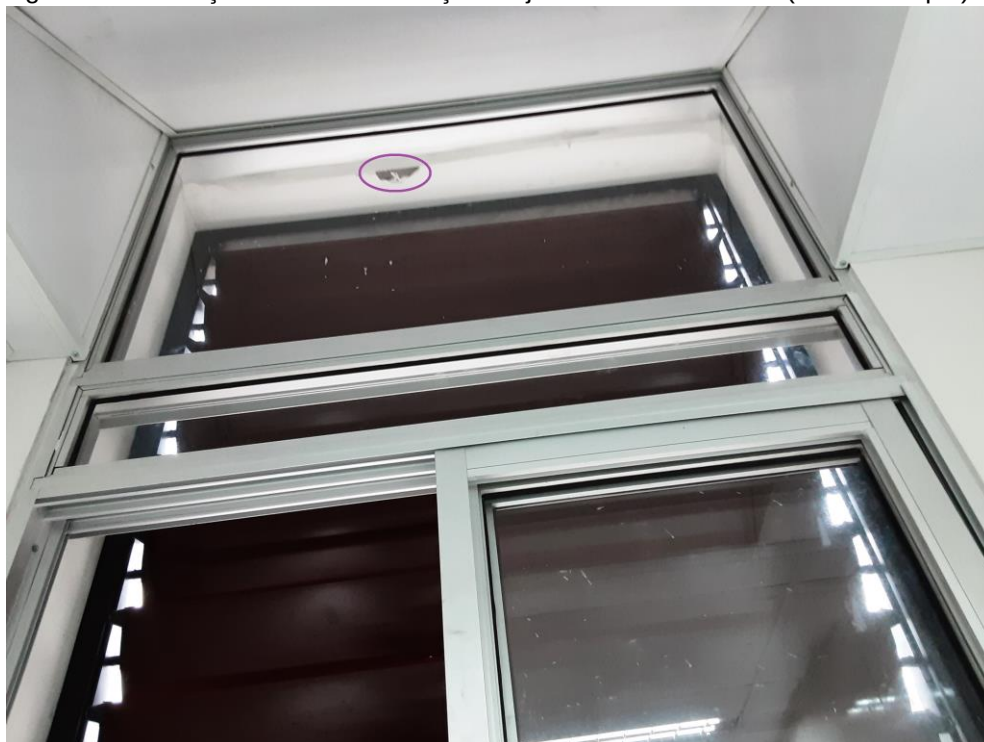
Figura 97 – Serviço a refazer: instalação de janela mal executada (vide destaque).

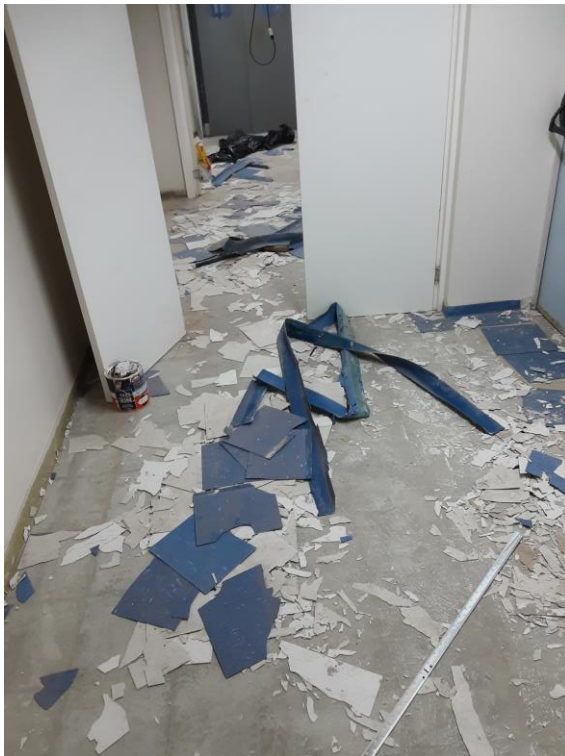
Figura 98 – A refazer: piso colocado errado.
