## **ANEXO I**

# **RELATÓRIO FOTOGRÁFICO**

**Intervenção no pavimento para implantação da LTS Miguel Reale**

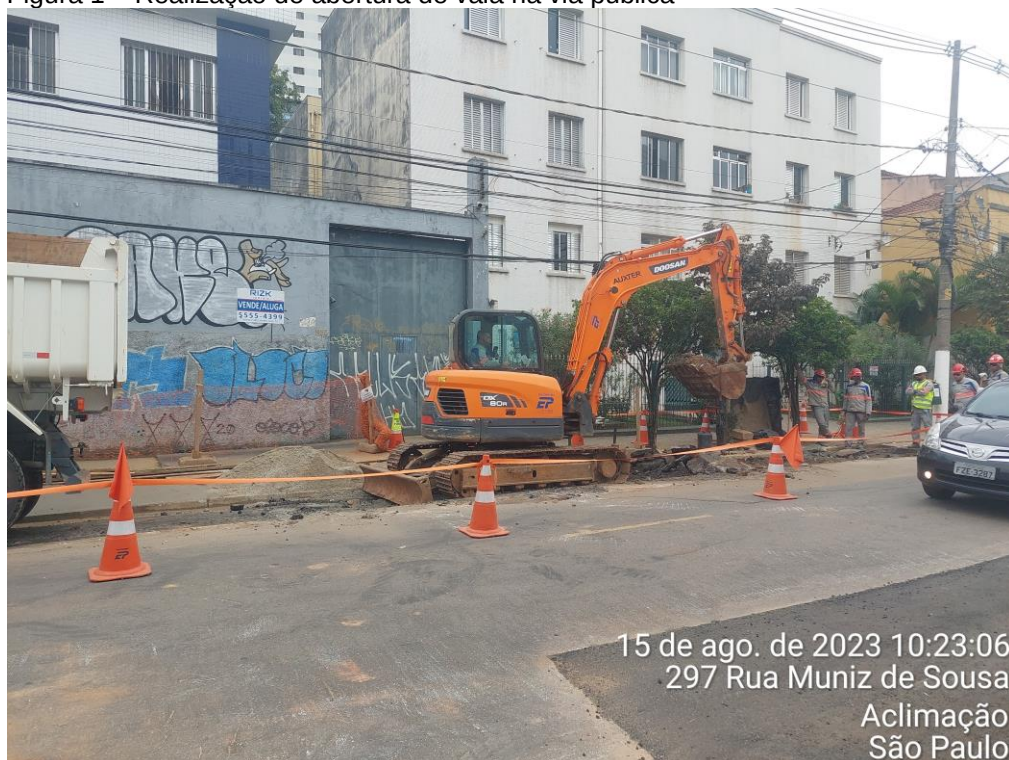
Figura 1 – Realização de abertura de vala na via pública

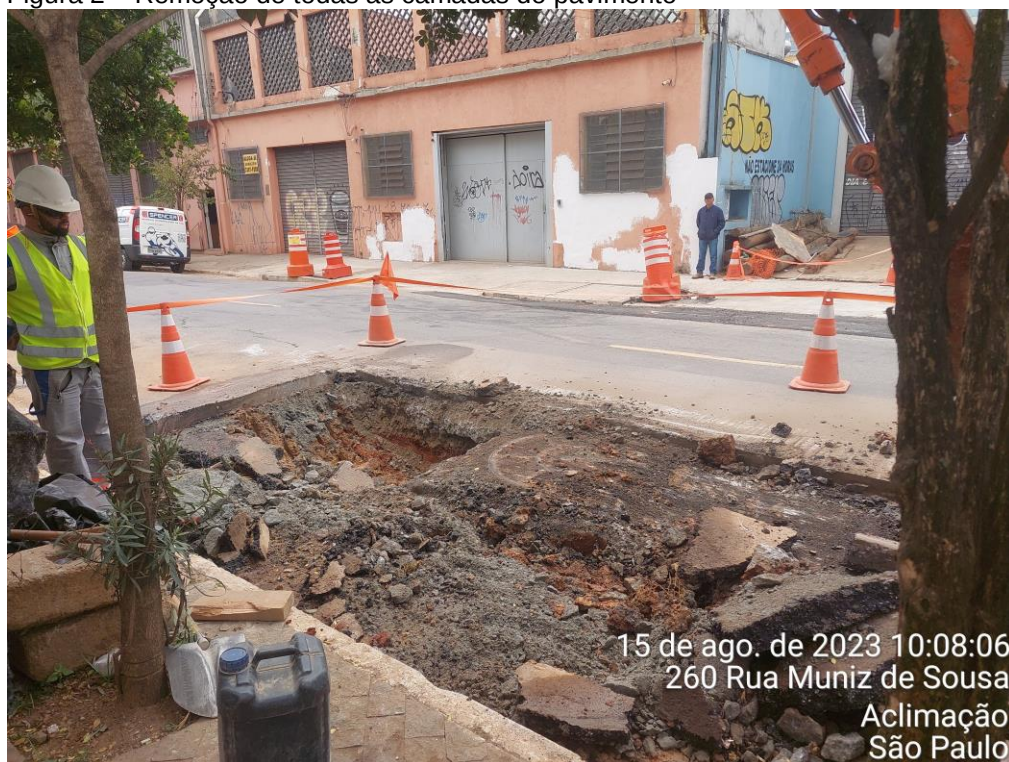
Figura 2 – Remoção de todas as camadas do pavimento

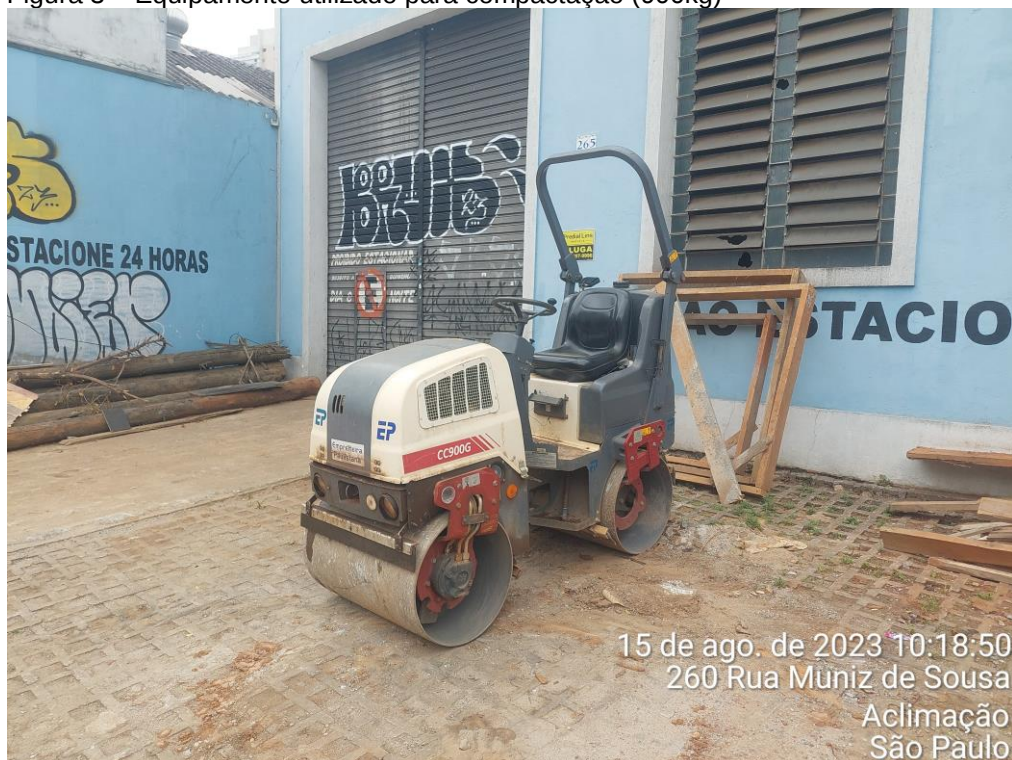
Figura 3 – Equipamento utilizado para compactação (900kg)

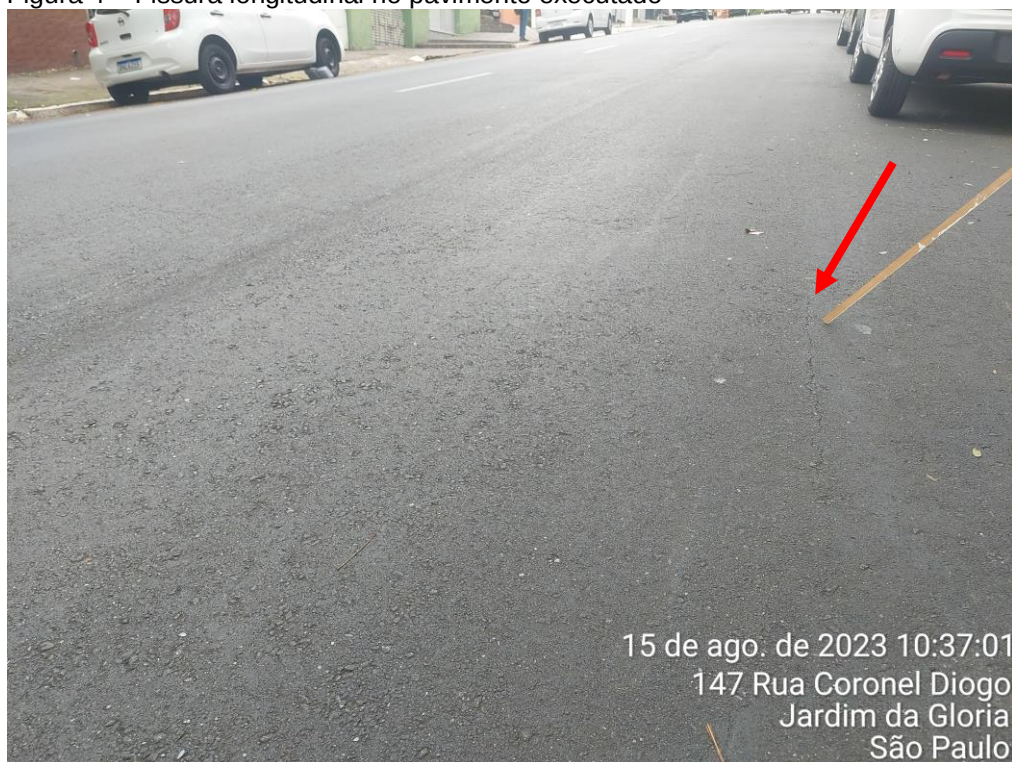
Figura 4 – Fissura longitudinal no pavimento executado

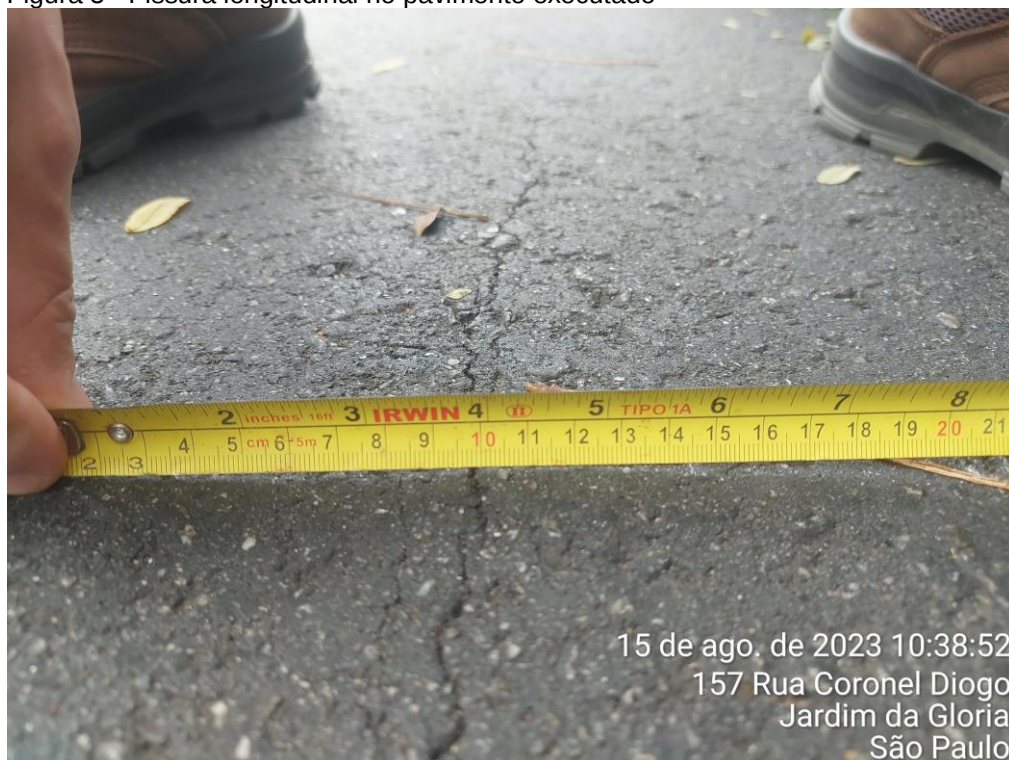
Figura 5 - Fissura longitudinal no pavimento executado

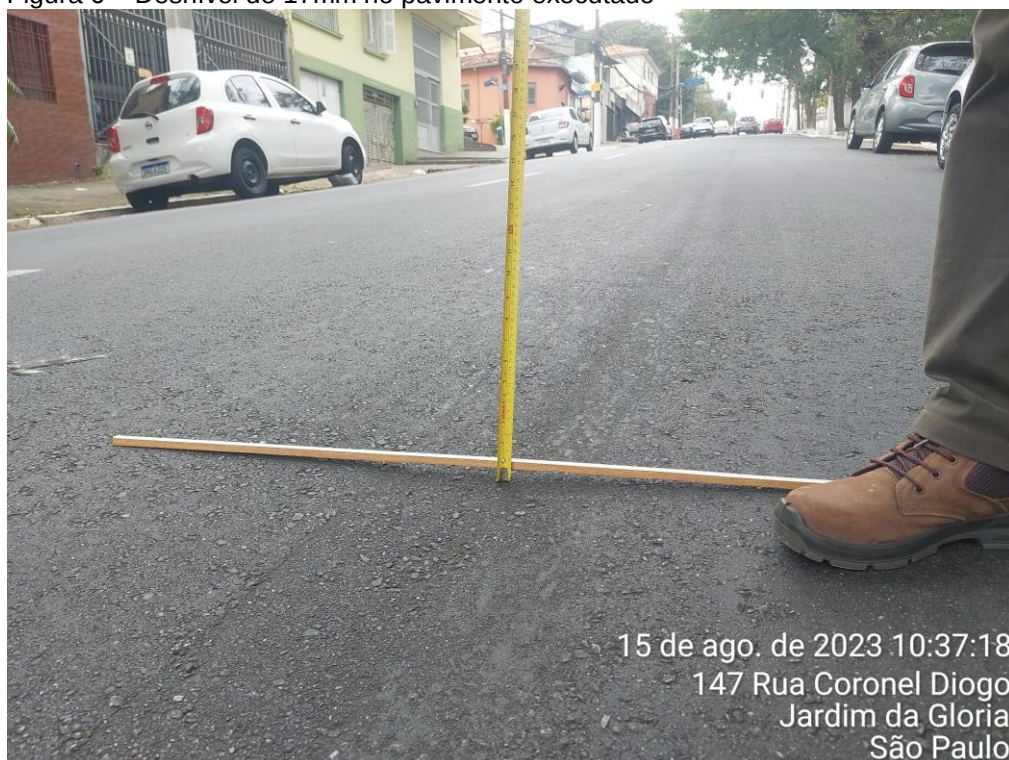
Figura 6 – Desnível de 17mm no pavimento executado

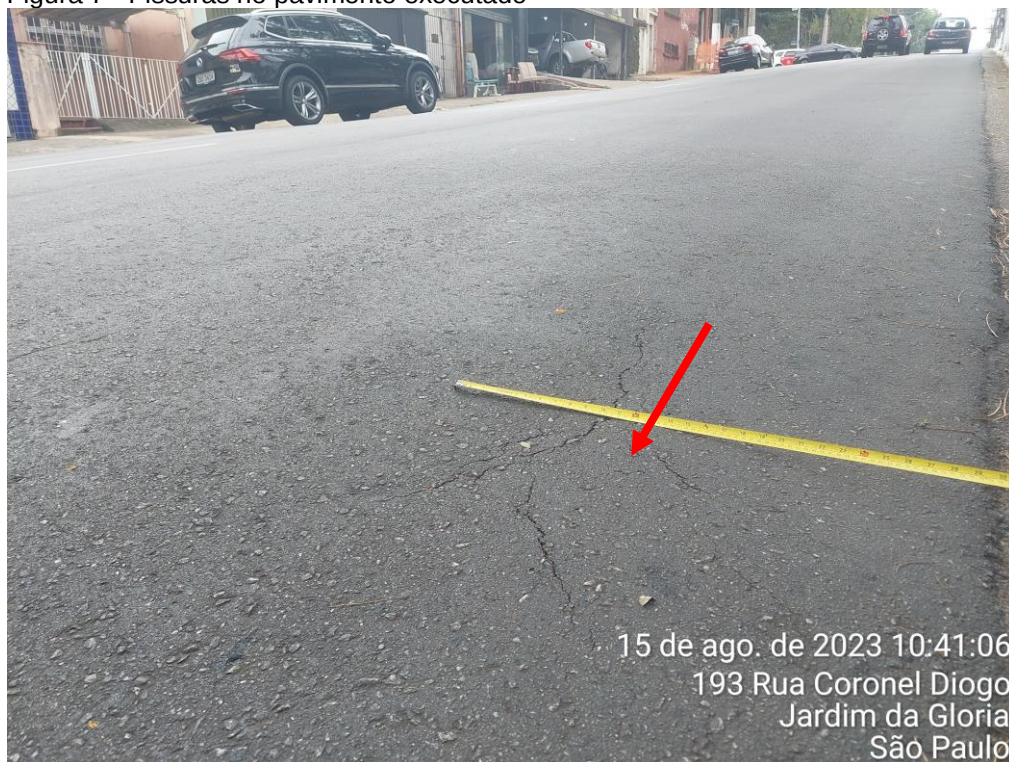
Figura 7 - Fissuras no pavimento executado

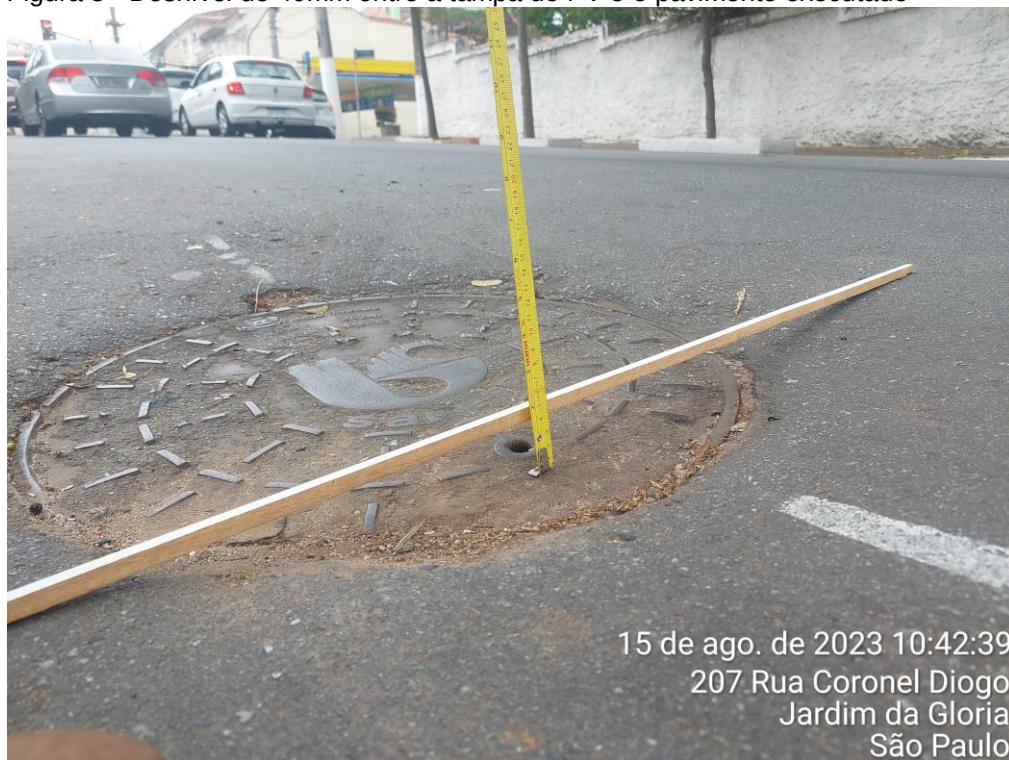
Figura 8 - Desnível de 40mm entre a tampa do PV e o pavimento executado

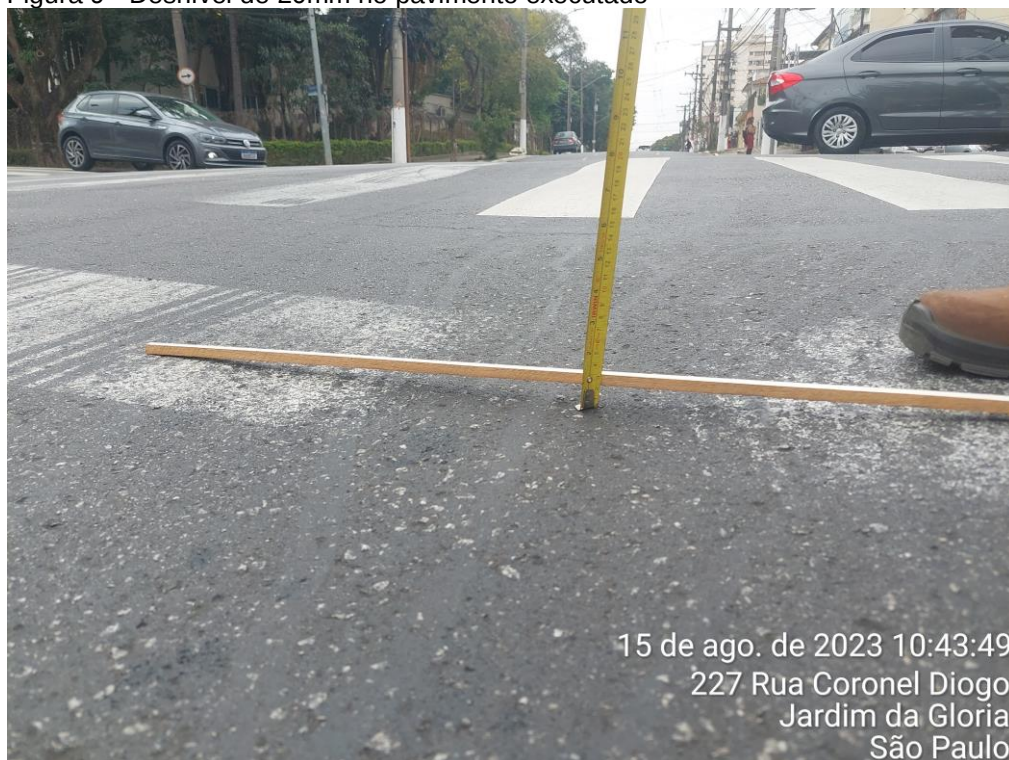
Figura 9 - Desnível de 20mm no pavimento executado

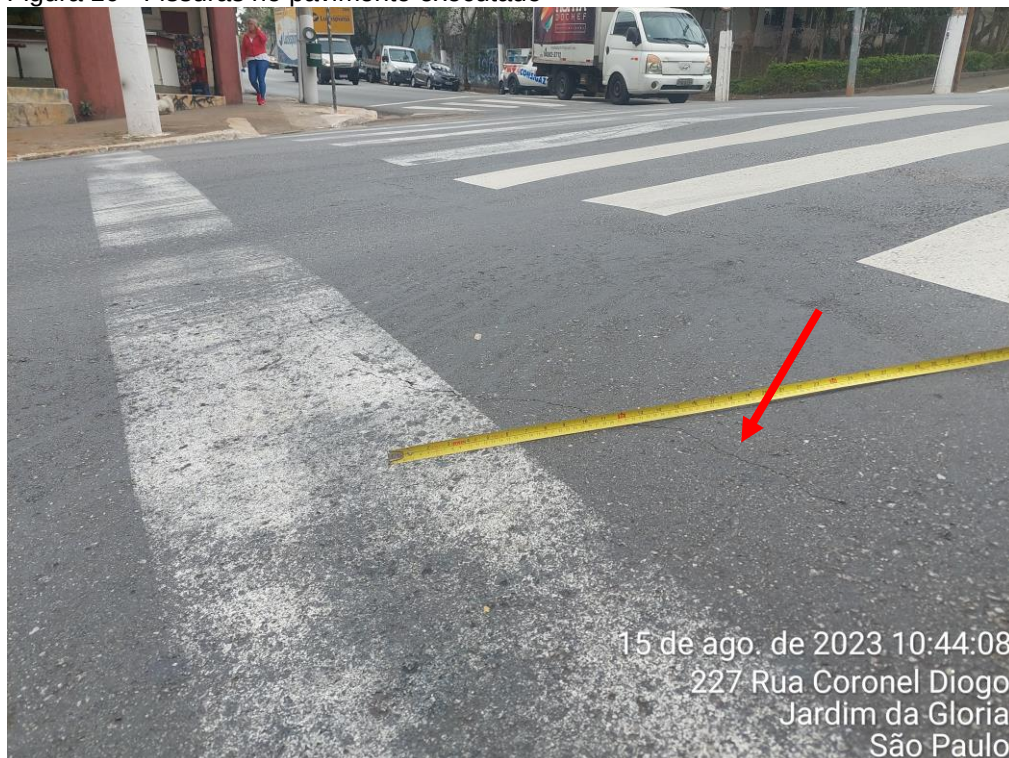
Figura 10 - Fissuras no pavimento executado

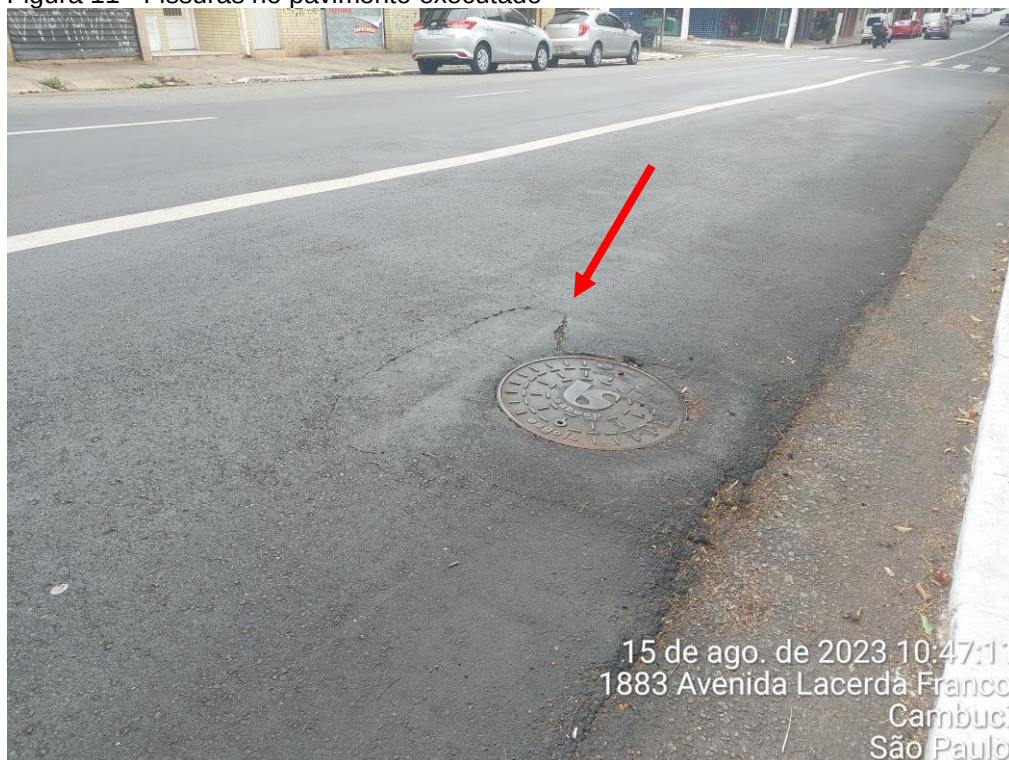
Figura 11 - Fissuras no pavimento executado

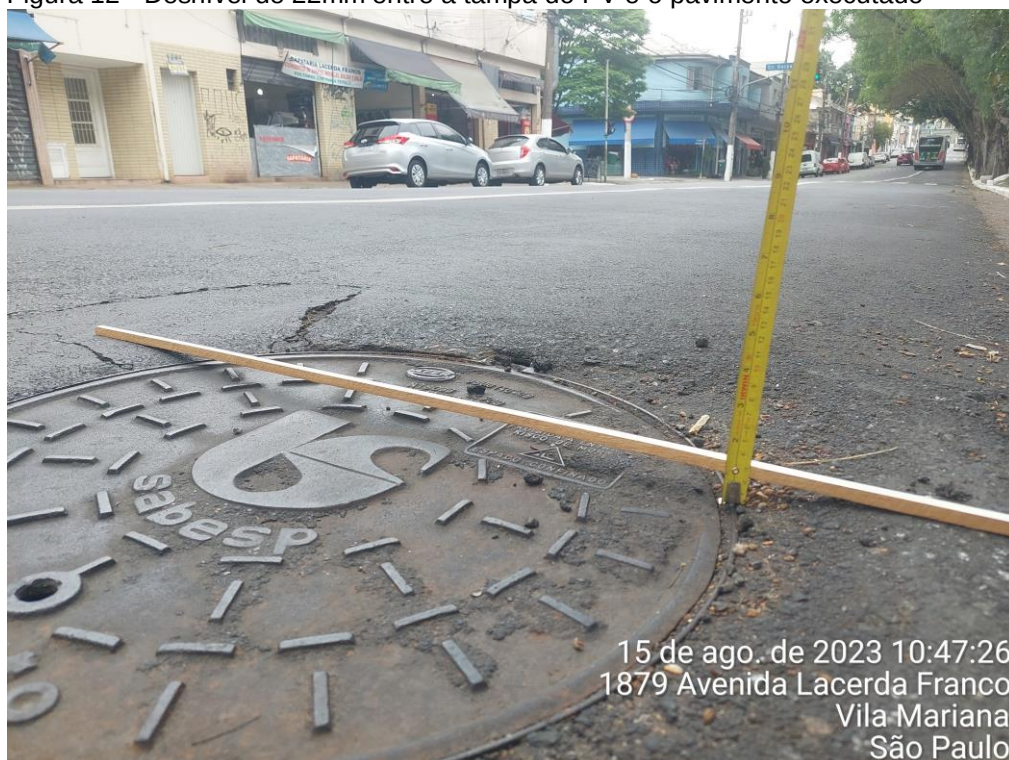
Figura 12 - Desnível de 22mm entre a tampa do PV e o pavimento executado

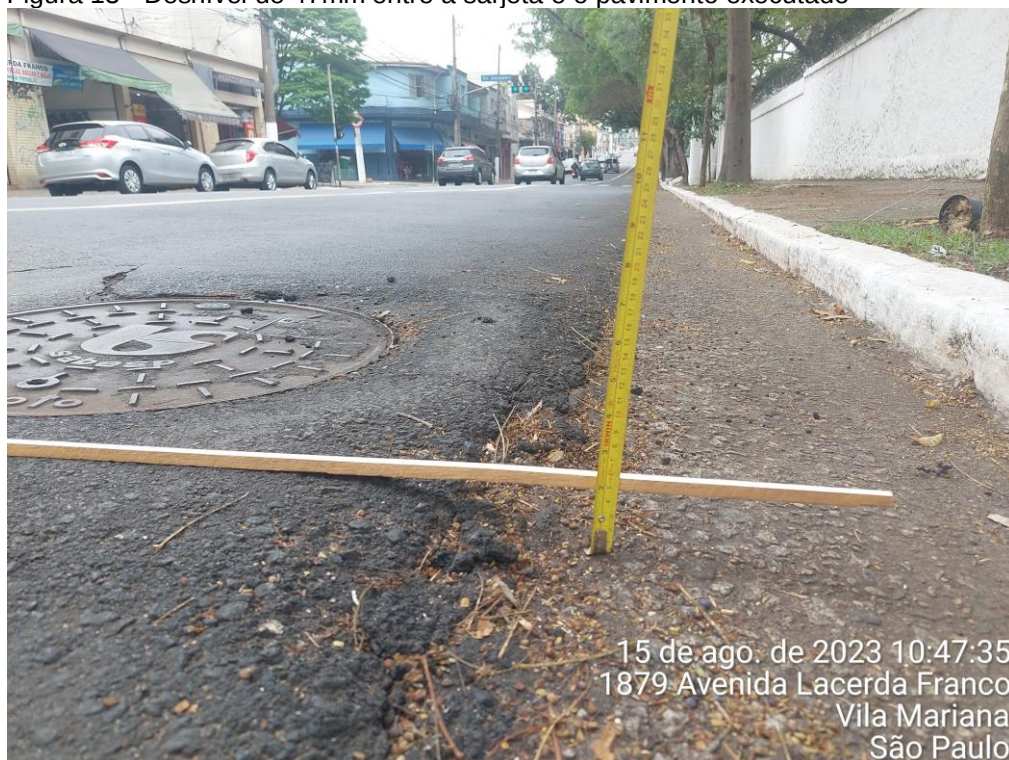
Figura 13 - Desnível de 47mm entre a sarjeta e o pavimento executado

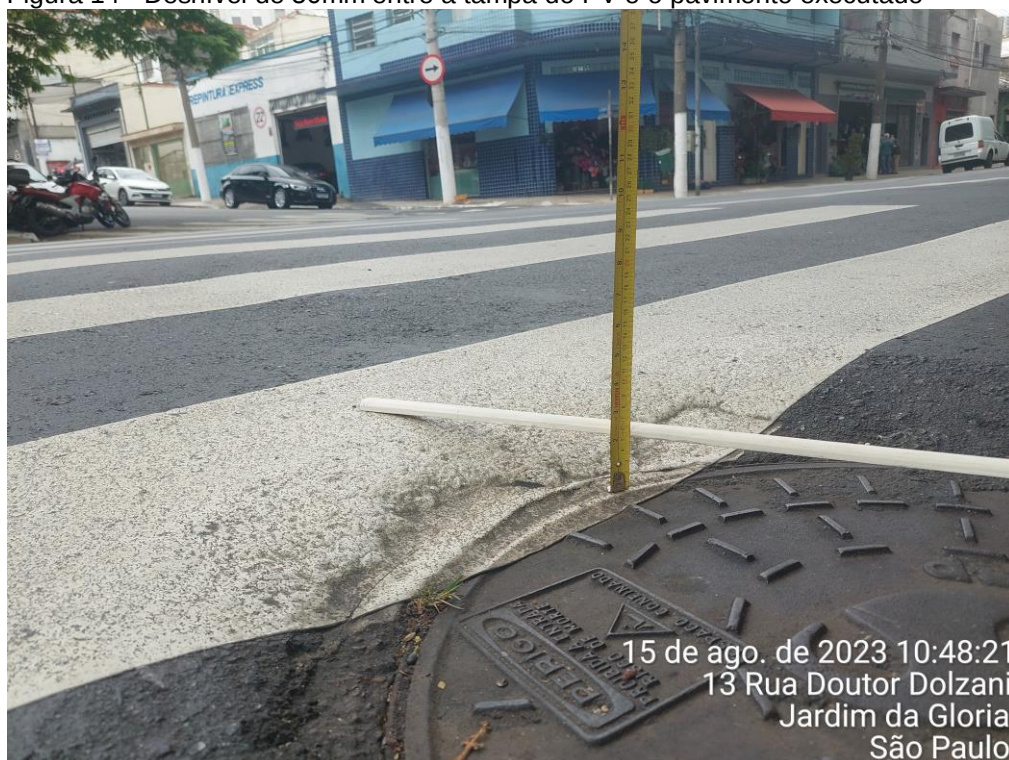
Figura 14 - Desnível de 50mm entre a tampa do PV e o pavimento executado

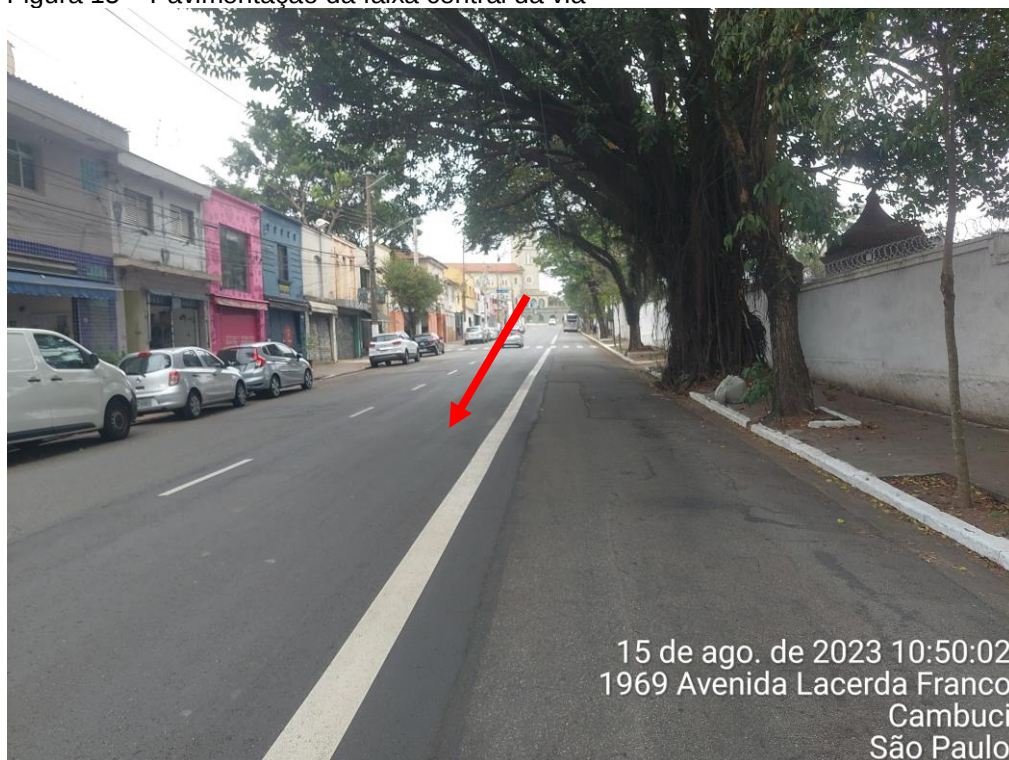
Figura 15 – Pavimentação da faixa central da via

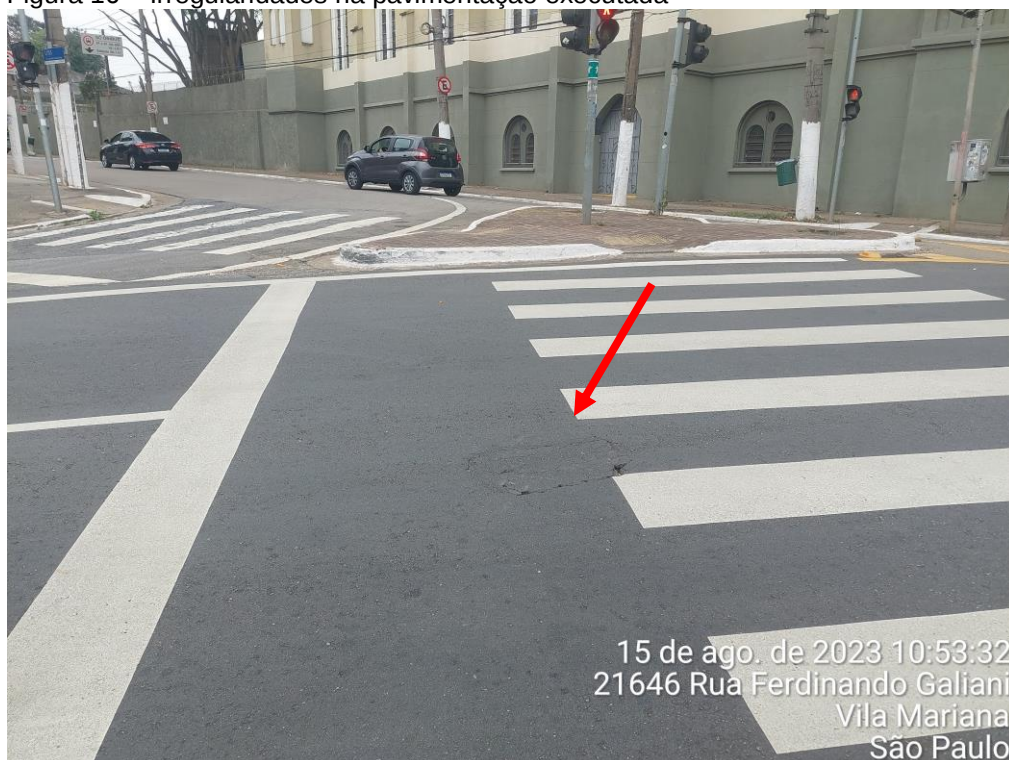
Figura 16 – Irregularidades na pavimentação executada

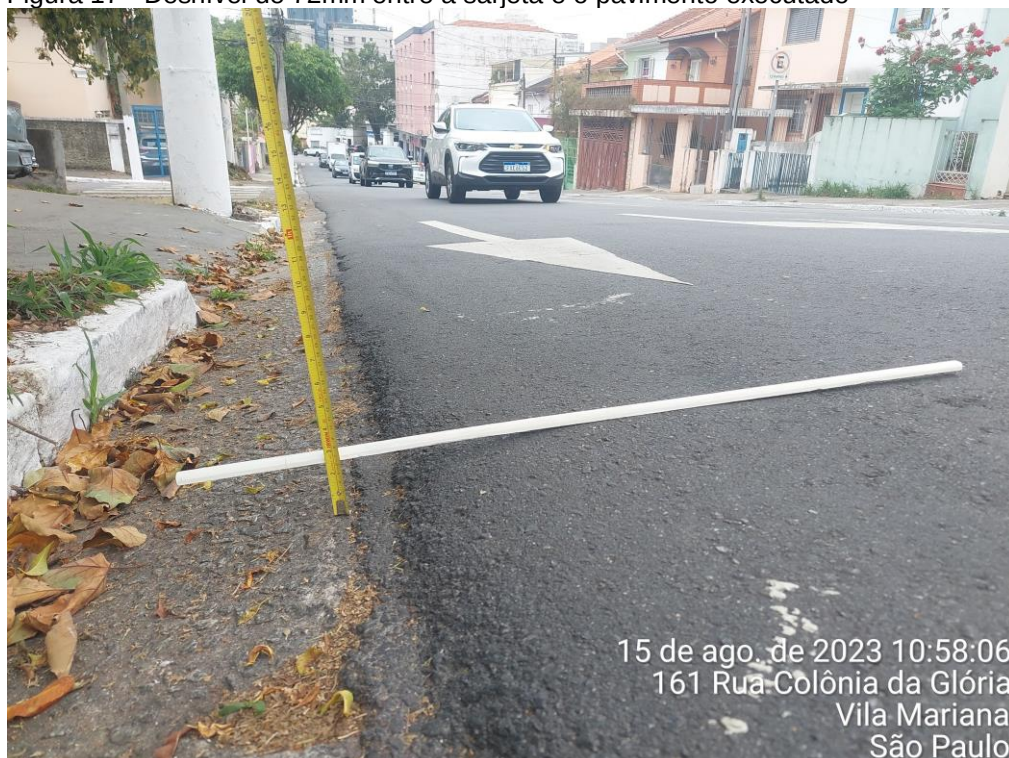
Figura 17 - Desnível de 72mm entre a sarjeta e o pavimento executado

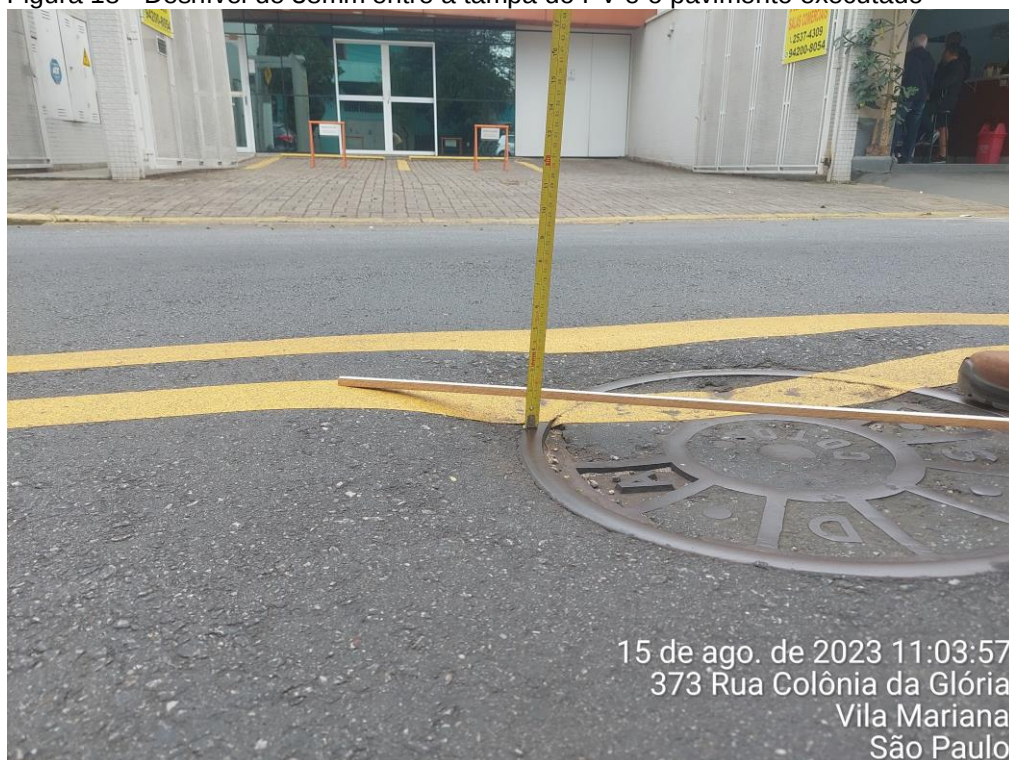
Figura 18 - Desnível de 38mm entre a tampa do PV e o pavimento executado

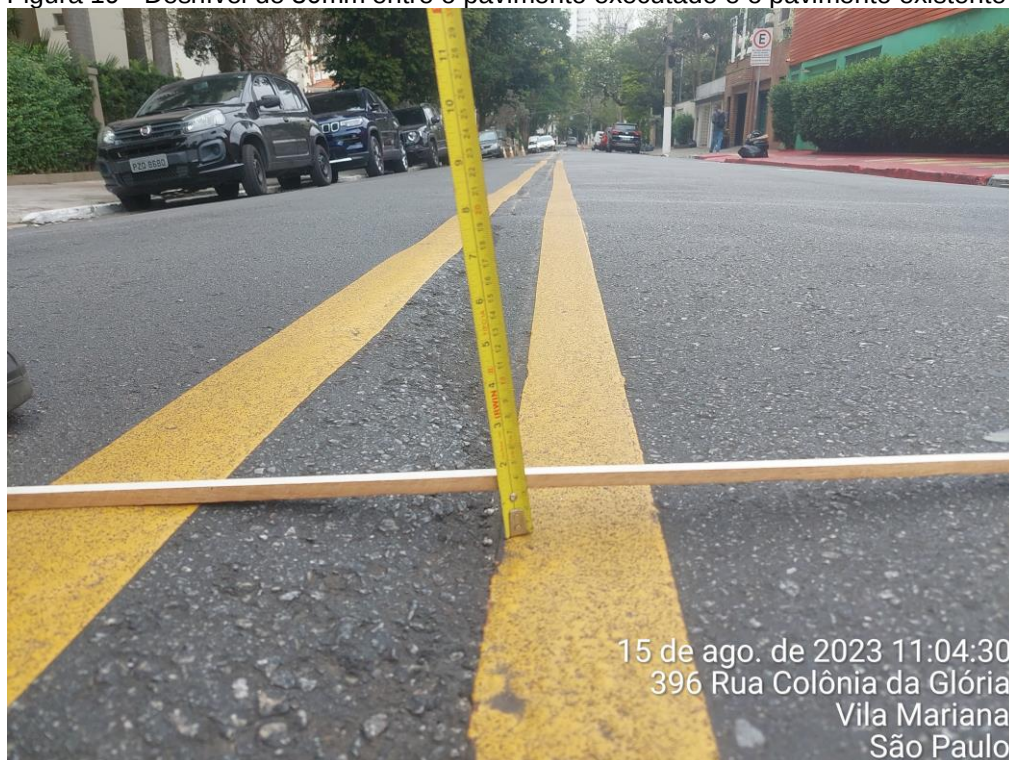
Figura 19 - Desnível de 30mm entre o pavimento executado e o pavimento existente

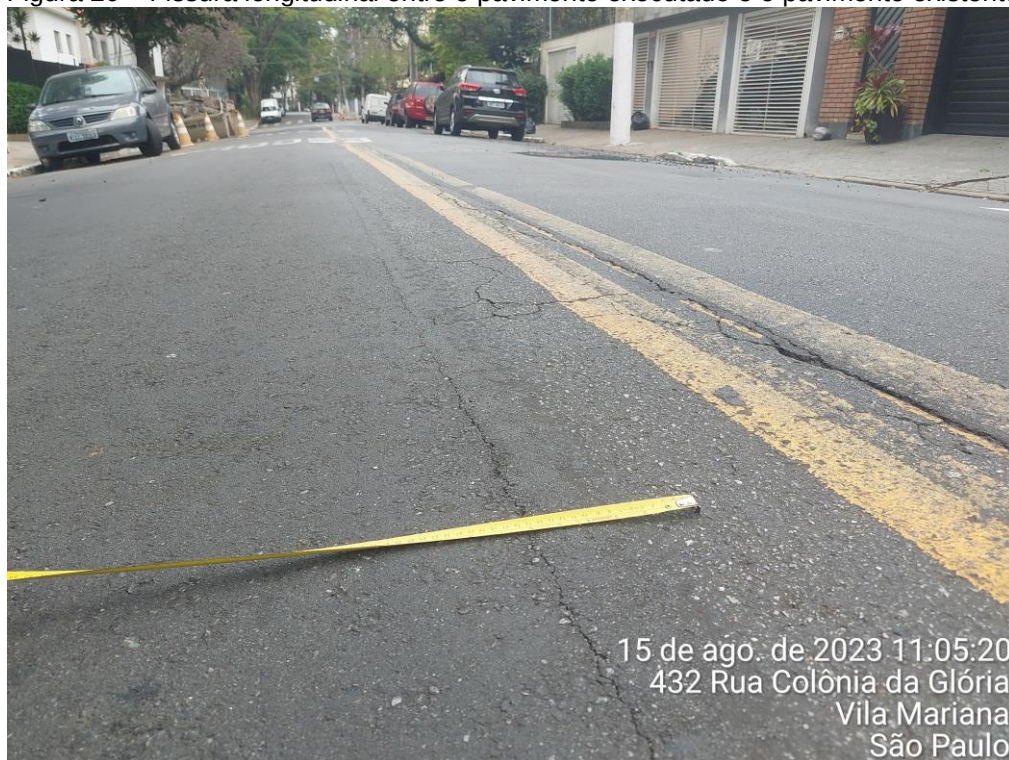
Figura 20 – Fissura longitudinal entre o pavimento executado e o pavimento existente

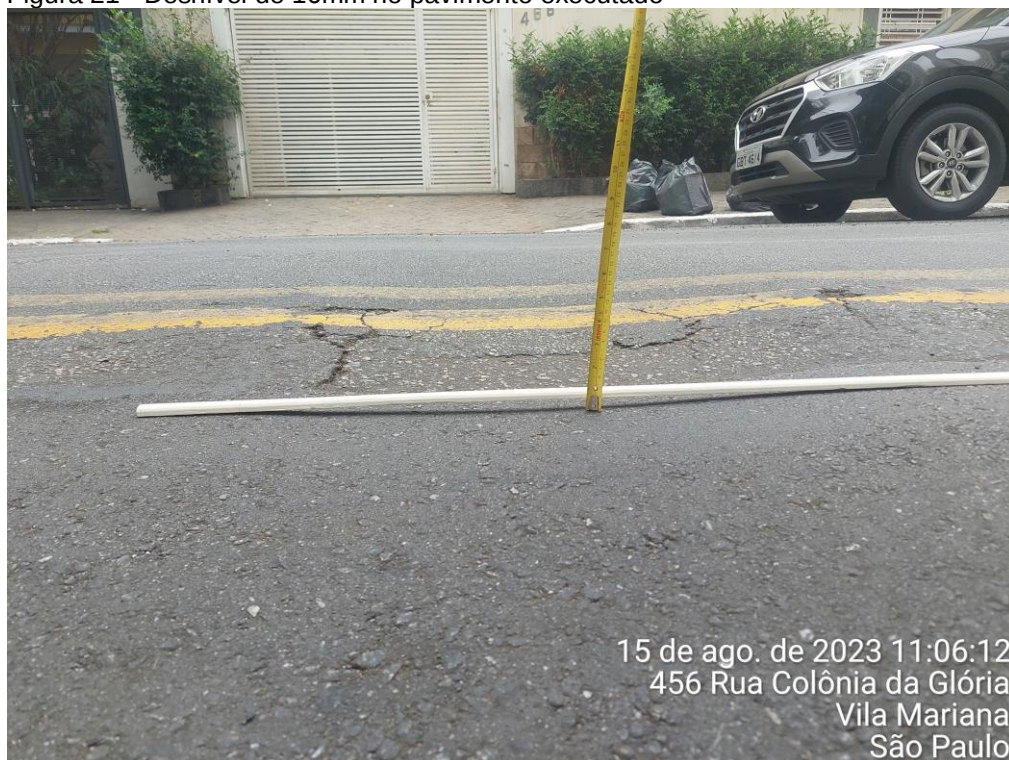
Figura 21 - Desnível de 16mm no pavimento executado

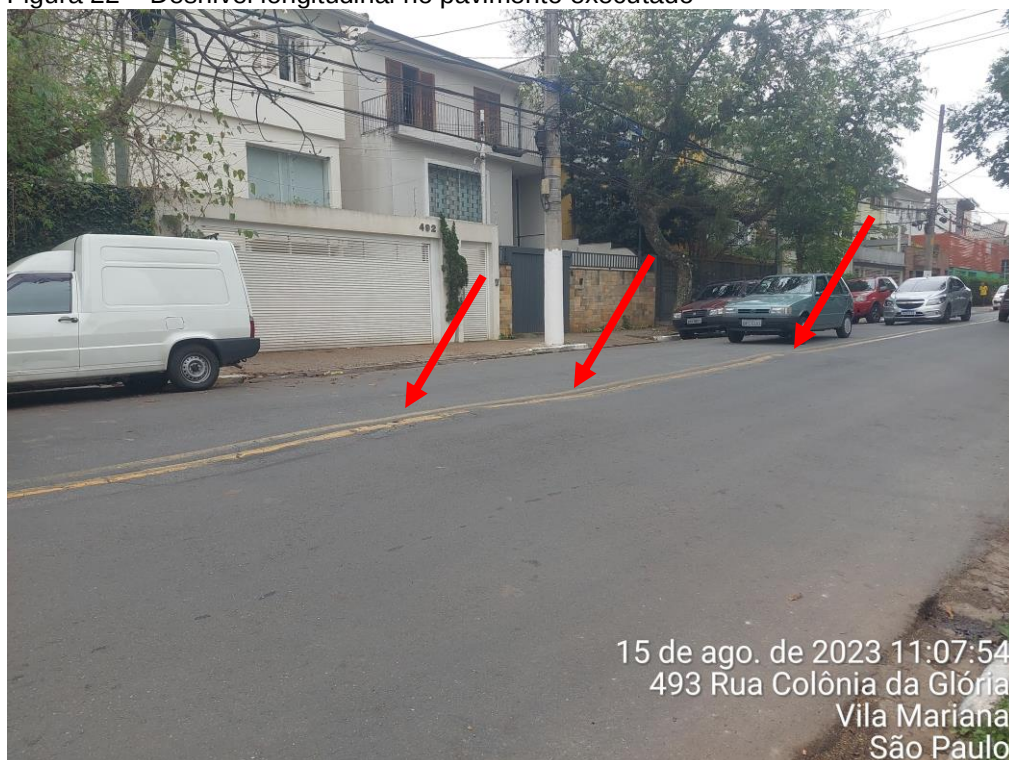
Figura 22 – Desnível longitudinal no pavimento executado

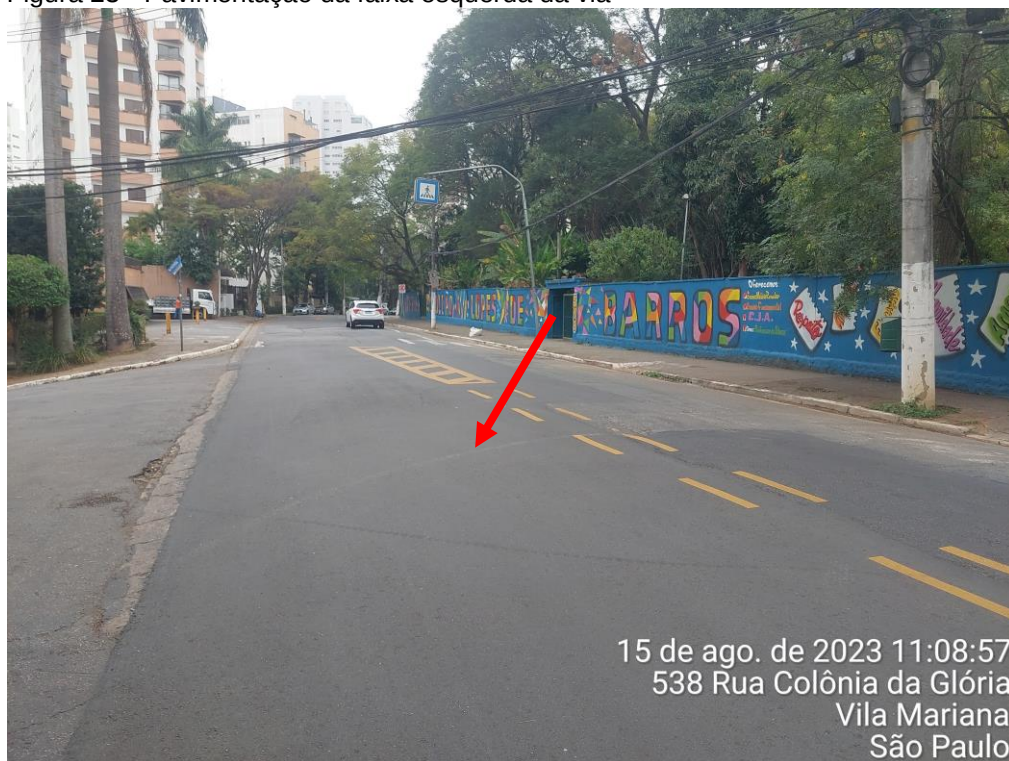
Figura 23 - Pavimentação da faixa esquerda da via

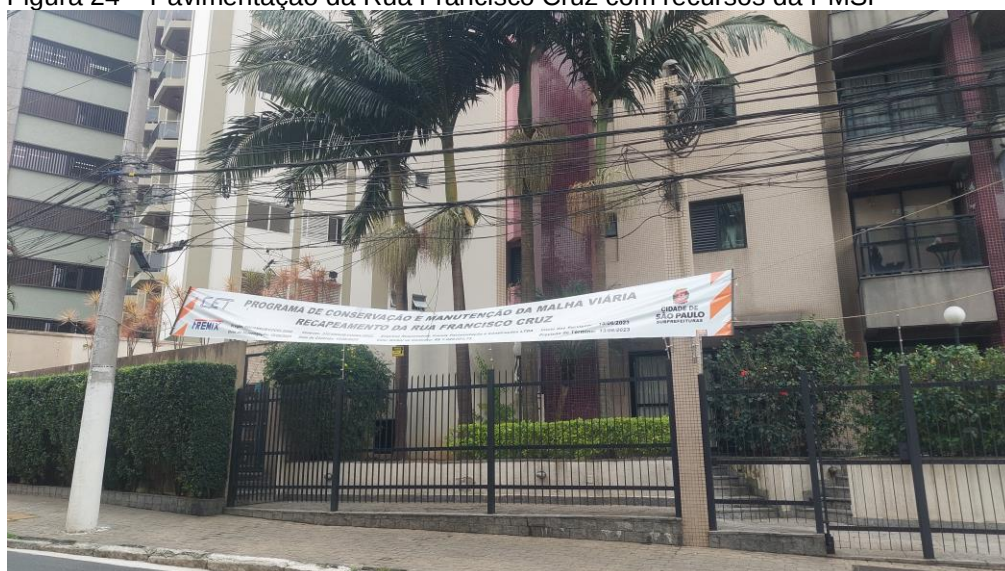
Figura 24 – Pavimentação da Rua Francisco Cruz com recursos da PMSP
