# **ANEXO 1**

## Registro Fotográfico

### **CONTRATO Nº 03/SUB-EM/2021**

Vistoria realizada em 20.04.23 na Subprefeitura de Ermelino Matarazzo, na sede situada na Av. São Miguel, nº 5.550 – Jd. Cotinha e na Unidade de Depósito de Obras/UDO – Rua Eduardo Kiyoshi Shimuta, 100 – Jd. São Nicolau – São Paulo/SP

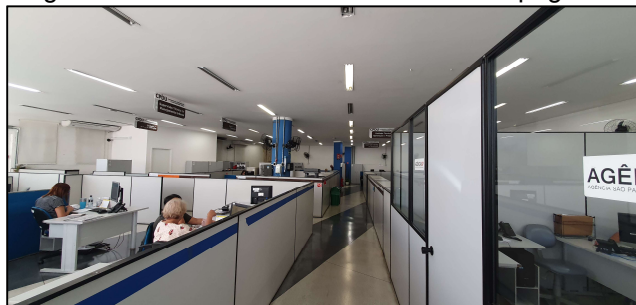
Figura 4 - Grande número de luminárias apagadas

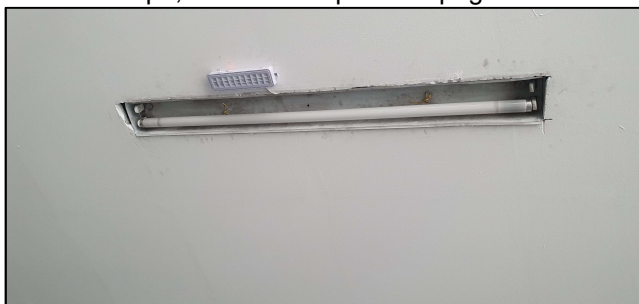
Figura 5 - Luminária sem sinal de que tenha sido limpa, faltando lâmpada e apagada

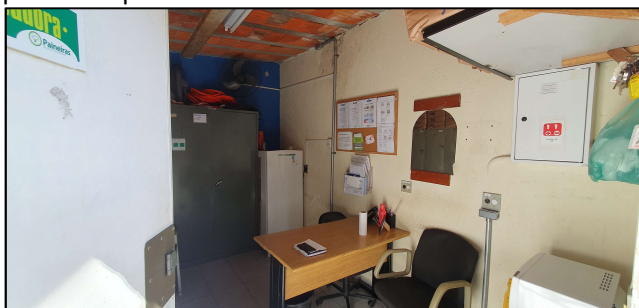
Figura 11 - Local indicado para uso como vestiário para a contratante, também é usado como copa, administração e guarda de insumo como papeis e produtos químicos

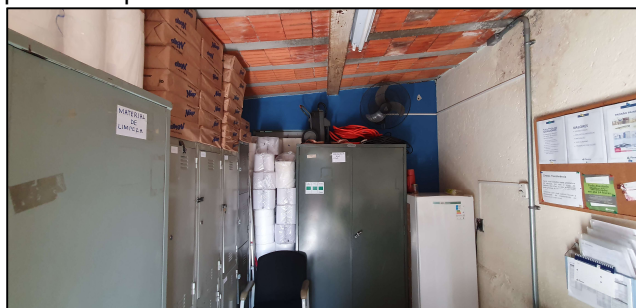
Figura 12 - Local indicado para uso como vestiário para a contratante, também é usado como copa, administração e guarda de insumo como papeis e produtos químicos

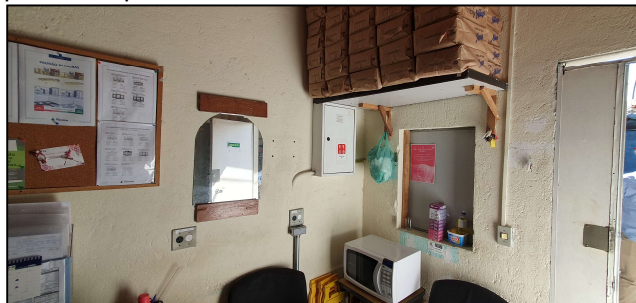
Figura 14 - Local indicado para uso como vestiário para a contratante, também é usado como copa, administração e guarda de insumo como papeis e produtos químicos

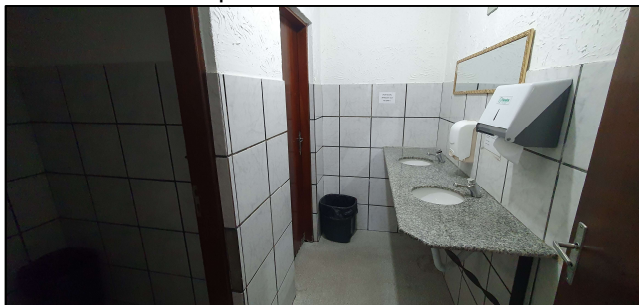
Figura 19 - Toalheiro de papel não é do tipo especificado no Edital

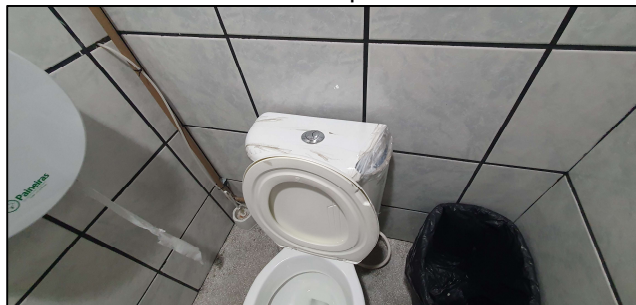
Figura 20 - Tampa da caixa acoplada quebrada no banheiro no 1º pavimento

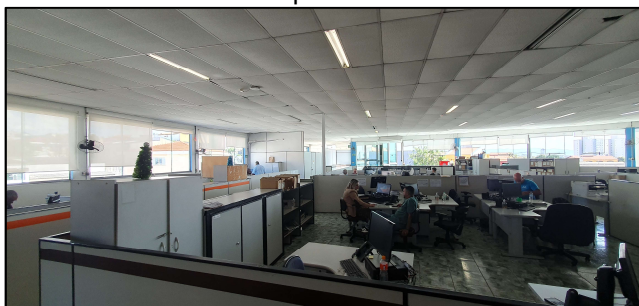
Figura 23 - Grande número de luminárias apagadas no 2º pavimento

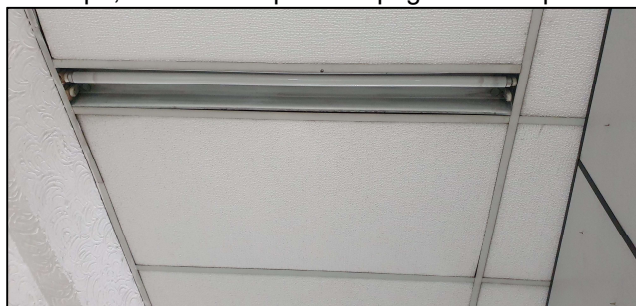
Figura 24 - Luminária sem sinal de que tenha sido limpa, faltando lâmpada e apagada no 2º pav.

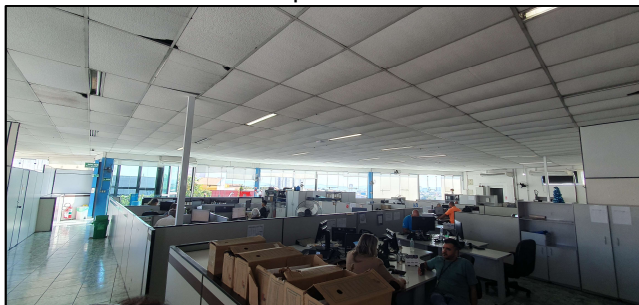
Figura 25 - grande número de luminárias apagadas no 2º pavimento

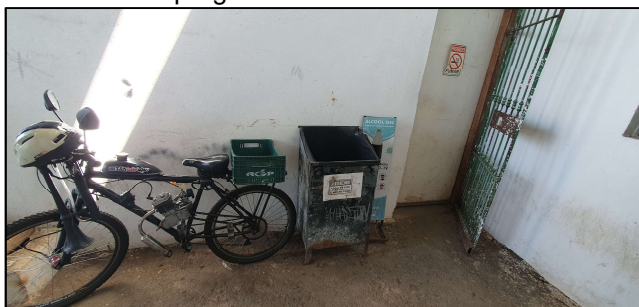
Figura 27 - Recipientes de coleta de lixo inadequado ao programa de coleta seletiva

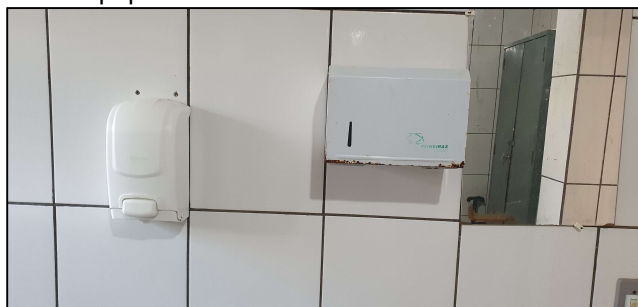
Figura 28 - Toalheiro danificado com corrosão e sem papel no banheiro masculino da UDO

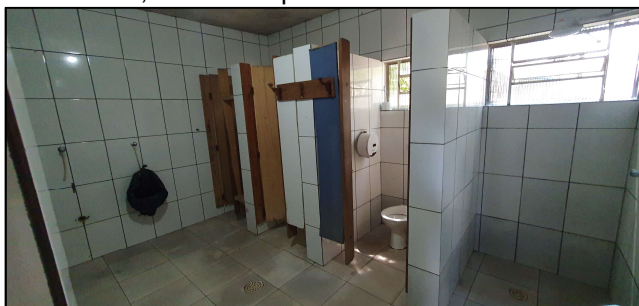
Figura 29 - Um box e dois mictórios do banheiro interditados, restando apenas dois boxes em uso

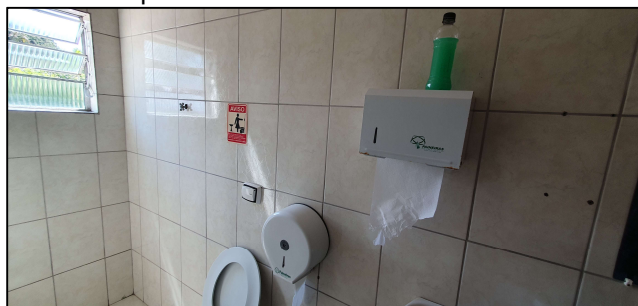
Figura 30 - Saboneteira faltando no banheiro feminino, substituída por um frasco com sabonete

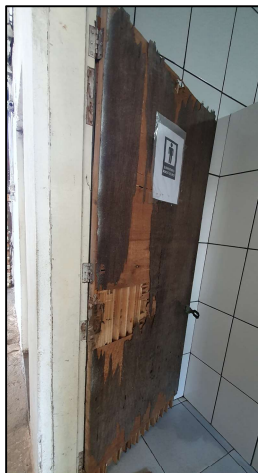
Figura 31 - Porta do banheiro danificada no depósito

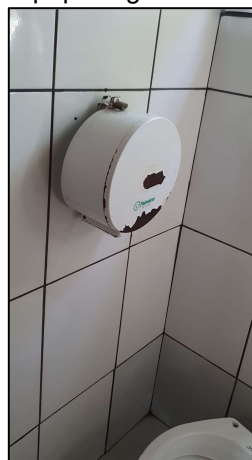
Figura 32 - Porta papel higiênico danificado/corroído

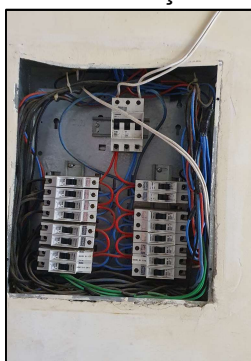
Figura 33 - Quadro de distribuição elétrica sem tampa e com instalações expostas

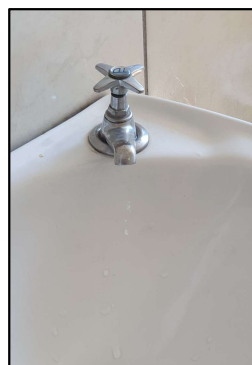
Figura 34 - Torneira com vazamento no banheiro masculino da UDO
