## RELATÓRIO DE INSPEÇÃO

<b>Ordem de Serviço</b>	<b>TC</b>	<b>Período de Abrangência</b>	<b>Período de Realização</b>
2024/01277	TC/002782/2024	22.03.2023 até 22.03.2024	22.03.24 até 22.05.24
<b>Área Auditada</b> Secretaria Infraestrutura Urbana (SIURB)			
<b>Objeto de fiscalização</b> Obras do trecho do Córrego Cabuçu de Baixo através do Contrato nº 108/SIURB/2023, cujo objeto é a intervenção em caráter emergencial, para realização de obras para contenção das margens do córrego, localizado na Rua Antônio de Barros, na altura do nº 1.058 - Jardim Peri - Subprefeitura Casa Verde/Cachoeirinha.			
<b>Objetivo da fiscalização</b> Averiguação de “emergência fabricada” do Contrato nº 108/SIURB/23			
<b>Equipe Técnica</b>			
Oswaldo Bertinato Júnior		RF 20.149	
Neila Salete Bolzan		RF 20.326

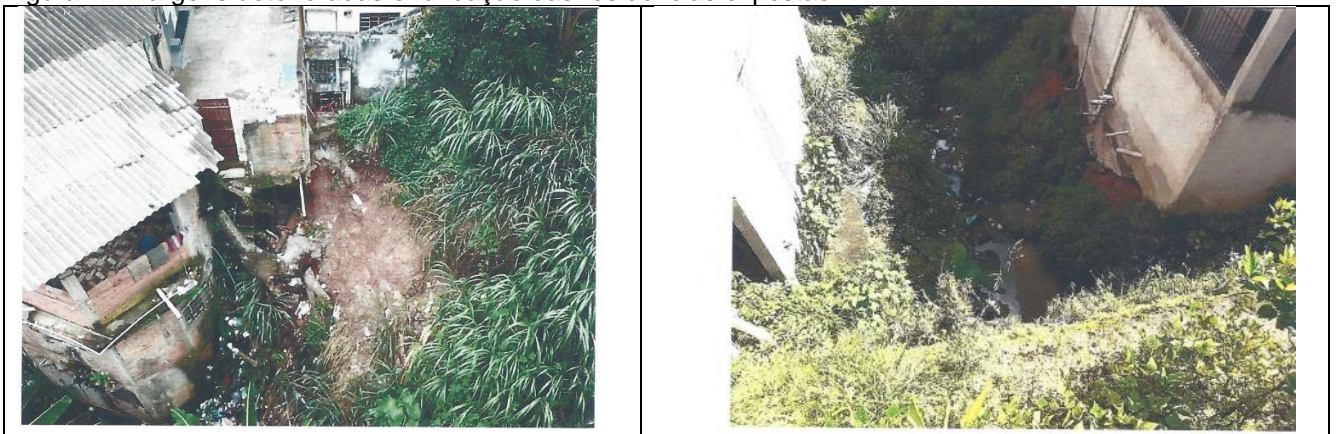
Figura 1 - Margens deterioradas e fundação das residências expostas

Nesse sentido, demonstra-se com fotos (documento SEI nº 079925071) a fundação exposta das casas às margens do córrego Cabuçu.

Pode-se ver nas fotos a fundação das residências expostas com perigo iminente de colapso, risco à segurança das pessoas e aos bens públicos e particulares, o que justificaria a natureza emergencial da contratação.

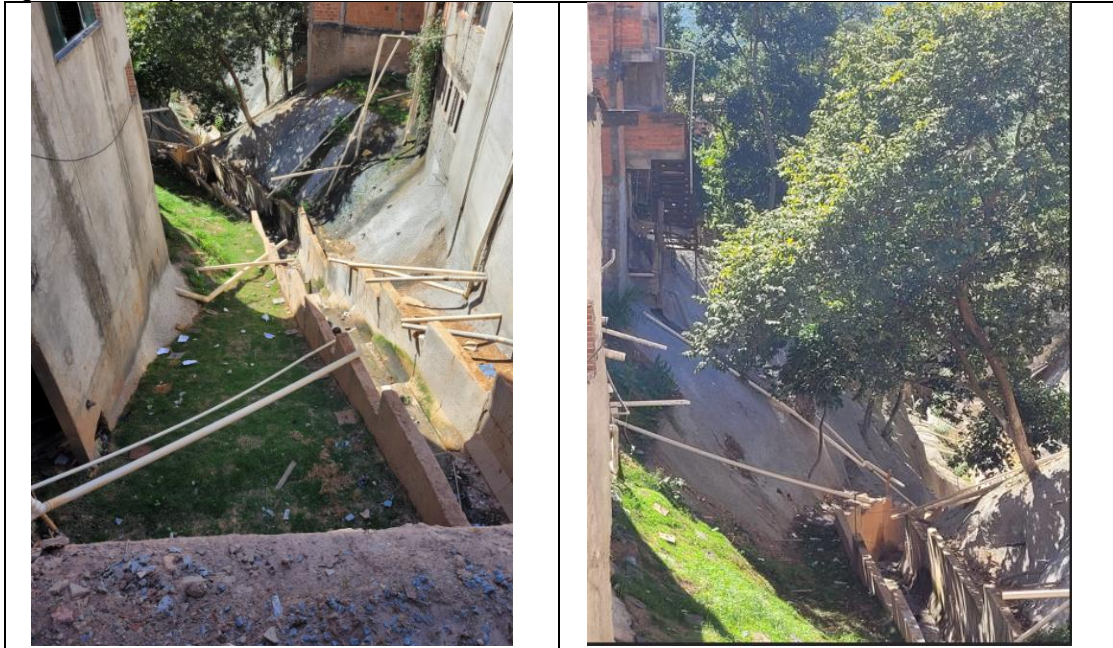
Figura 2 - Obra já concluída

Ressalte-se que as fotos utilizadas para demonstração do caráter emergencial são do próprio relatório da SIURB já que, devido à conclusão das obras na data da visita presencial (figura 2), em 07.05.2024, tornou-se impossível retratar presencialmente a situação do local no período anterior às obras ali executadas.

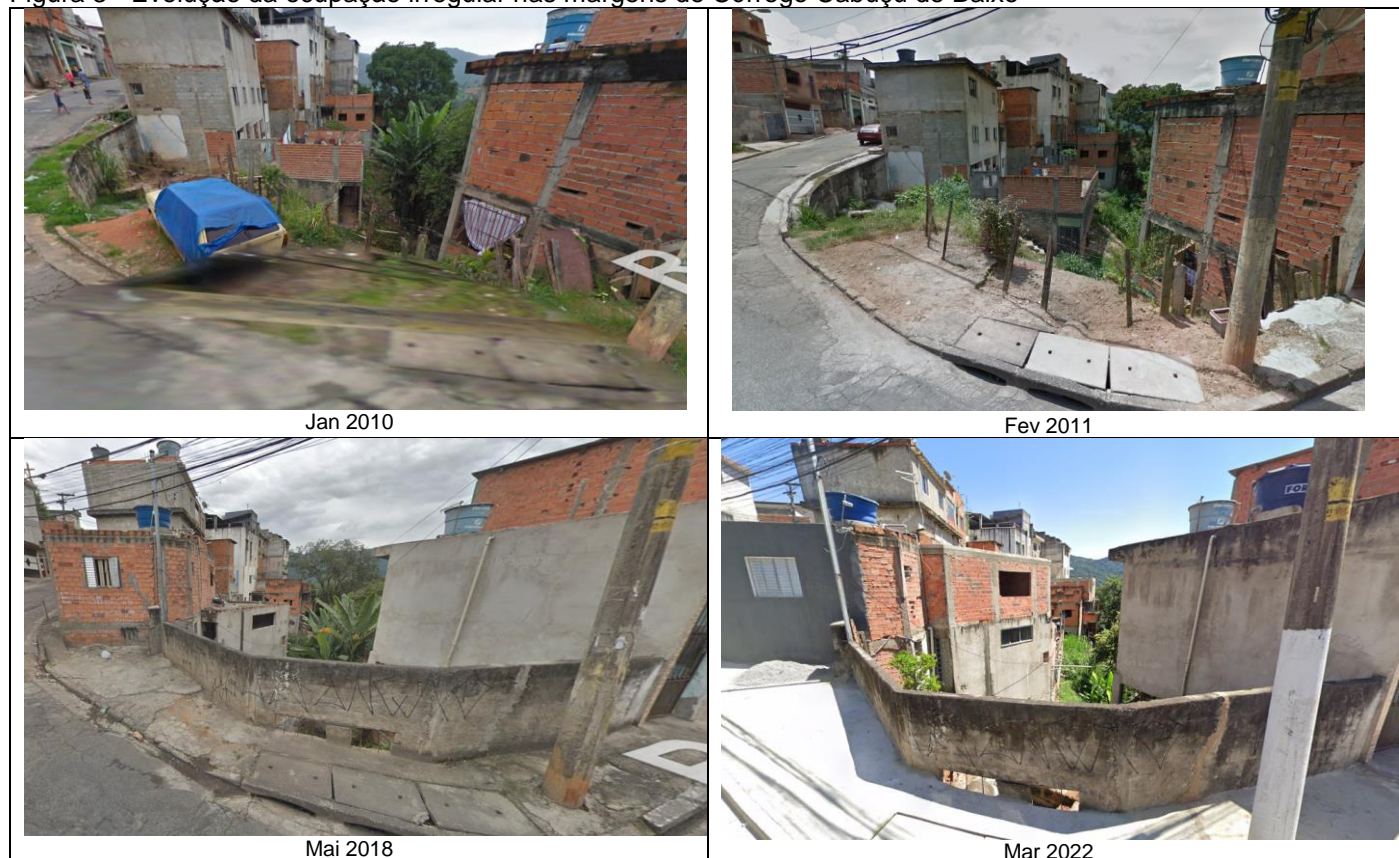
Figura 3 - Evolução da ocupação irregular nas margens do Córrego Cabuçu de Baixo

Nesse mesmo sentido, uma análise de imagens do Google possibilita acompanhar a evolução da ocupação na região do córrego no período compreendido entre janeiro de 2010 e março de 2022. As fotos retratam que, ao menos desde 2010, já havia ocupação irregular das margens do córrego com moradias e prováveis despejos irregulares de resíduos. Ao se comparar as fotos de fevereiro de 2011 e maio de 2018, nota-se também que há construção de novas moradias, demonstrando a evolução da ocupação no local ao longo dos anos.

Por qualquer análise que se faça, ressalta dos fatos que, se o carreamento do solo às margens do córrego Cabuçu já ocorria no longínquo ano de 2009, não se pode tomá-lo como motivo para fundamentar o caráter emergencial de um contrato ajustado agora, em 2023, quase 14 anos após o início do processo degenerativo.

Nestes termos, pode-se afirmar que a emergência verificada neste contrato, longe de resultar de fatores imprevisíveis, teve como causa a ausência de planejamento da Administração no trato das zonas de risco do Município.
