**Ref.: Inspeção EMEI Danton Castilho de Cabral  
Carta /Contrato nº 231/SIURB/NMPME/2018.  
SEI 6016.2018/0056567-8**

## **1. INTRODUÇÃO**

Trata-se de Inspeção realizada decorrente de Ofício encaminhado pelo Vereador Toninho Vespoli, questionando a regularidade do serviço prestado no âmbito da Carta-Contrato nº 231/SIURB/NMPME/2018, firmada em 01.11.2018, que teve por objeto a realização de obras e serviços de engenharia na EMEI Danton Castilho Cabral ao valor de R\$ 333.828,52.

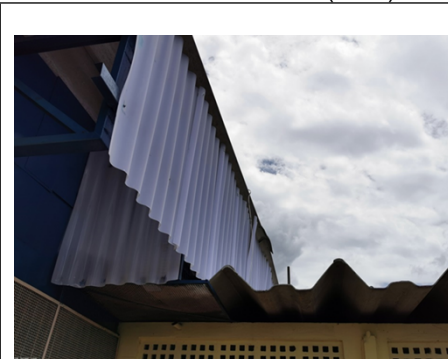
O fechamento lateral do telhado mantém as mesmas características de fixação e de materiais cuja resistência é insuficiente para prevenir invasões como já apontado no Relatório da Auditoria (peça 18, fl. 13). Seguem fotos:

Foto 1 - Fechamento. Lateral (2022)

Nota-se na foto 1 de 2022 o fechamento lateral executado em 2022 e na foto 2 de 2024 o mesmo fechamento já se soltando, como verificado durante a diligência à unidade. Nesse sentido nada foi alterado após determinação do V. Acórdão.

Assim, o fechamento lateral deverá ser revisto para a regularização da fixação das telhas e, eventualmente, a substituição do material utilizado. O telhado, também, deverá ser revisto para execução de reforço da estrutura onde houve substituição de telhas.

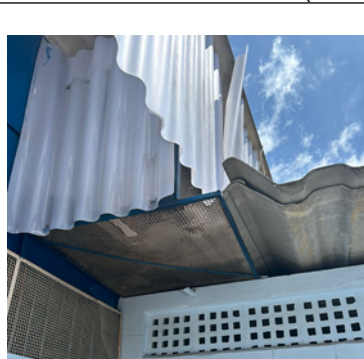
Foto 2 - Fechamento Lateral (2024)

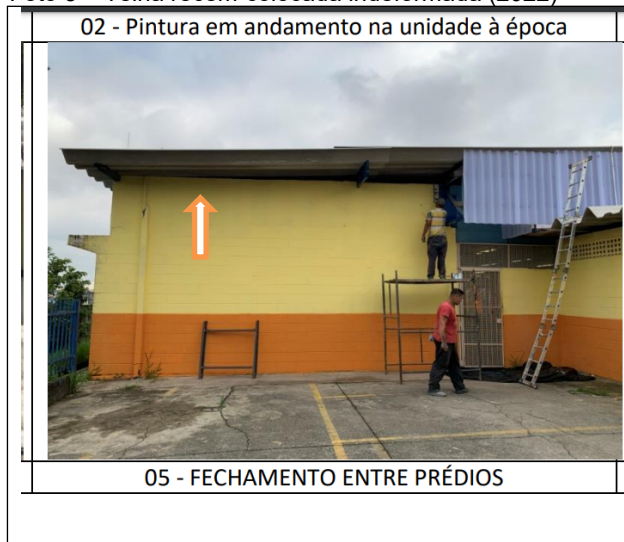
Foto 3 – Telha recém-colocada indeformada (2022)

Nota-se na foto 3 a telha recém-substituída em 2022 e na foto 4 a mesma telha já fletida por falta de acréscimo de uma terça intermediária, em 2024.

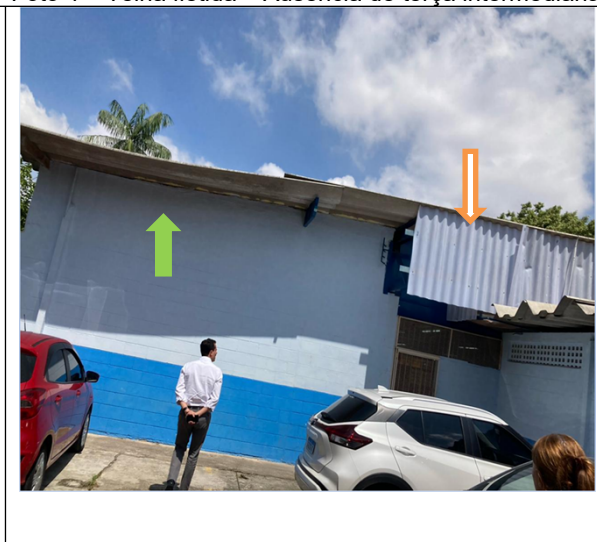
Nota-se ausência de reforço de estrutura para suporte das telhas que foram trocadas. O fato causou a deflexão das novas telhas ali colocadas, com perda da regularidade da cobertura. Segue fotos comparativas:

Foto 4 – Telha fletida – Ausência de terça intermediária (2024)

Obs: Na indicação em verde da Foto 4 está indicada a posição de terça intermediária necessária para a não recorrência da telha fletida.

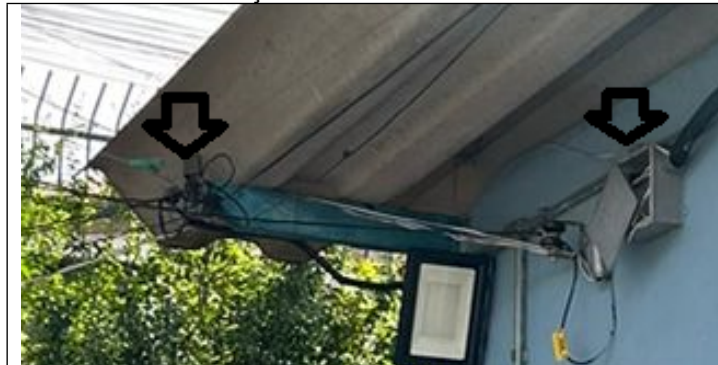
Fiação de entrada embaralhada e sem critério de execução.

Foto 4 – Entrada de fiação na escola

As fotos tiradas durante a inspeção do dia 19.02.2024 demonstram parte das instalações sem revisão adequada conforme determinado no Memorial Descritivo. Assim, deverá a empresa responsável pela execução do contrato regularizar os serviços elétricos pendentes.

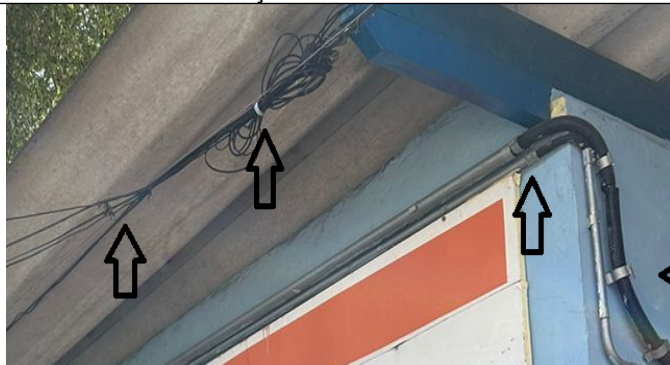
Foto 5 – Entrada de fiação embralhada

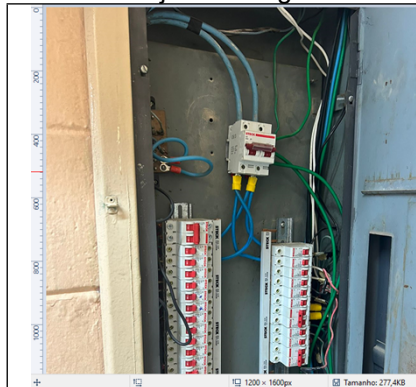
Disjuntores colocados em quadro elétrico sem rearranjo dos cabos de alimentação.

Fotos 6 - Disjuntor antigo

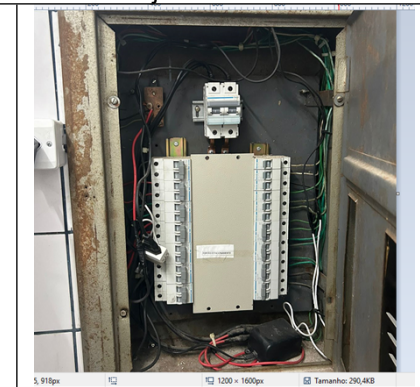
Foto 7 – Disjuntor novo

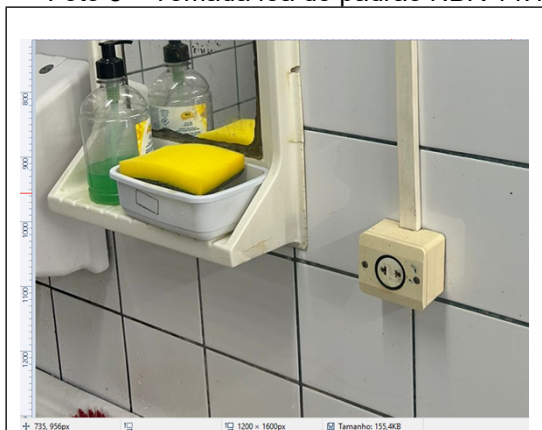
Tomadas antigas fora o padrão de tomadas e plugues da NBR 14.136.

Foto 8 – Tomada fora do padrão NBR 14.136

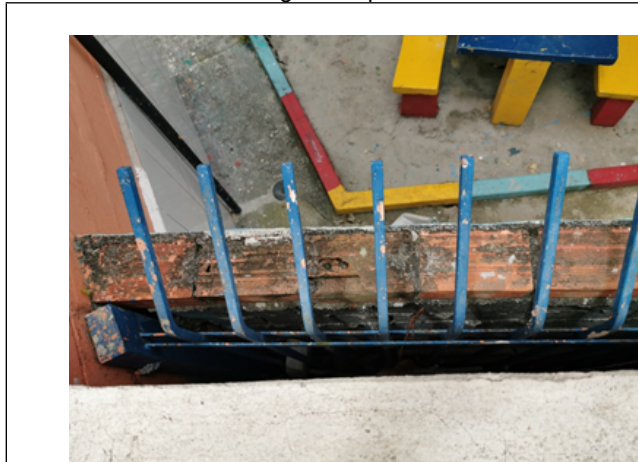
Foto 9 - Vão aberto entre grade e parede

O vão resultante da intervenção da rampa junto ao muro foi resolvido, com preenchimento de concreto entre a grade de ferro e a parede. Seguem fotos:

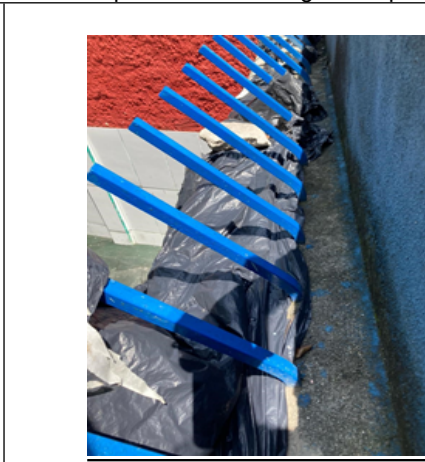
Foto 10 - Vão preenchido entre grade e parede

Como mostra as fotos, o vão entre a grade e a parede foi devidamente preenchido, de maneira que o apontamento se encontra superado.

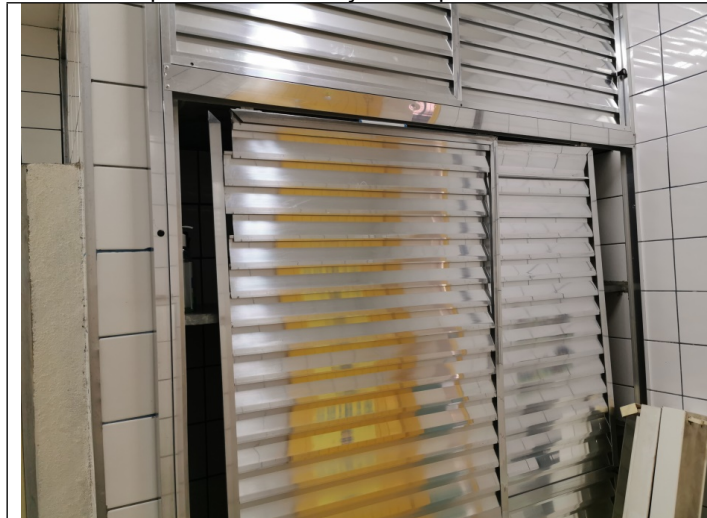
Foto 10 – Esquadrias sem vedação adequada em 2022

As esquadrias de alumínio apontadas no Relatório Conclusivo não foram substituídas, permanecendo com mesmas condições apontadas no Relatório Conclusivo.

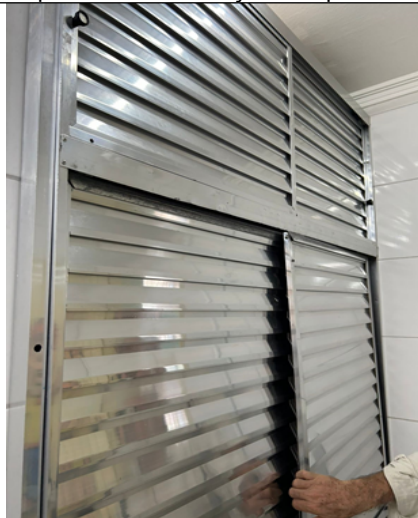
Foto 11 – Esquadrias sem vedação adequada em 2024

Considerando, pois, que as folhas das portas de alumínio estavam regularmente assentadas durante a última diligência feita, pode-se considerar que o apontamento perdeu seu objeto.

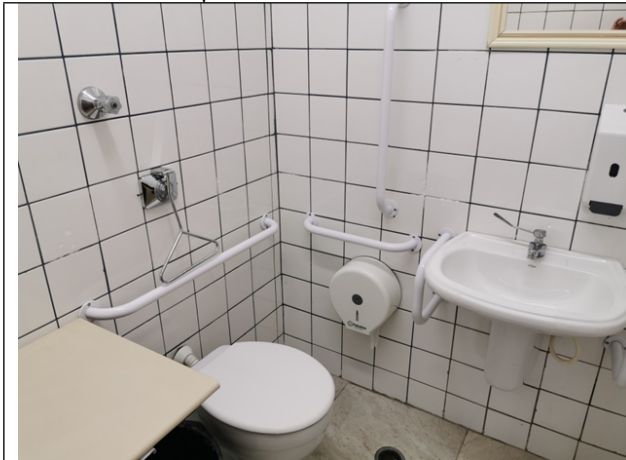
As barras de apoio PCD de ferro pintado não foram trocadas pelas de aço galvanizados conforme descrito no Manual Descritivo. Seguem as fotos:

Foto 10 – Barras apontadas no relatório conclusivo

Assim, carecem ainda de intervenção a instalação das barras PCD. Quanto às portas dos vestiários, estas já foram substituídas, e para a esquadria de alumínio o apontamento perdeu seu objeto.

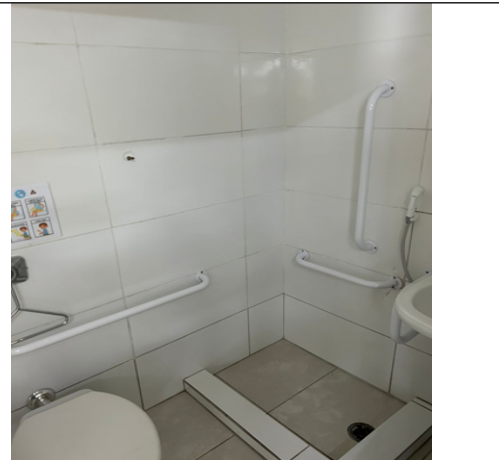
Foto 11 – Barras não substituídas em 19.02.24

Como se verifica nas fotos comparativas, a troca das barras PCD pintadas por barras de inox não foi executada.
