## RELATÓRIO DE INSPEÇÃO

### 1. ORDEM DE SERVIÇO

2020/00239.

Essa determinação foi motivada pelo Ofício 49º GV nº 1123/2019 do nobre Edil Toninho Vespoli, a fim de verificar a qualidade do serviço prestado no Contrato nº 231/SIURB/NMPME/2018, referente a obras e serviços realizados na EMEI Danton Castilho Cabral, Peça 1.

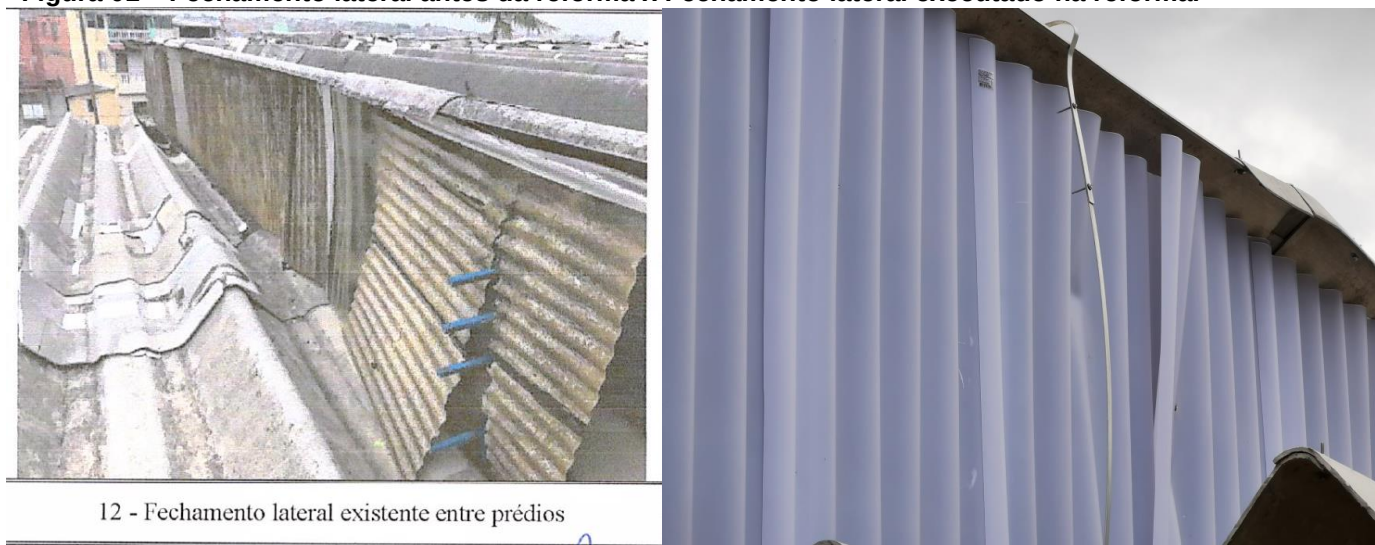
**Figura 01 – Fechamento lateral antes da reforma x Fechamento lateral executado na reforma.**

No âmbito da reforma ora analisada, foi substituído esse fechamento lateral. Ocorre que as telhas não foram fixadas adequadamente e o material utilizado não possui resistência suficiente para dificultar futuras invasões, conforme demonstrado na **Figura 01**.

12 - Fechamento lateral existente entre prédios

**4.1.** Foi verificado trecho da cobertura em má condição, em desacordo com o Memorial Descritivo. Além disso, o fechamento lateral executado apresenta baixa qualidade (subitem **3.2.1.**).

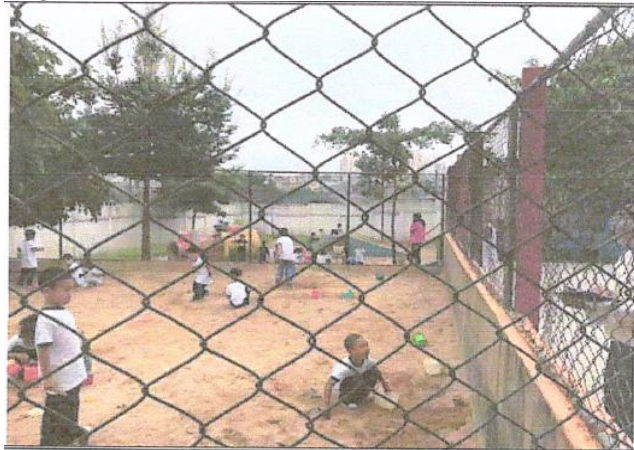
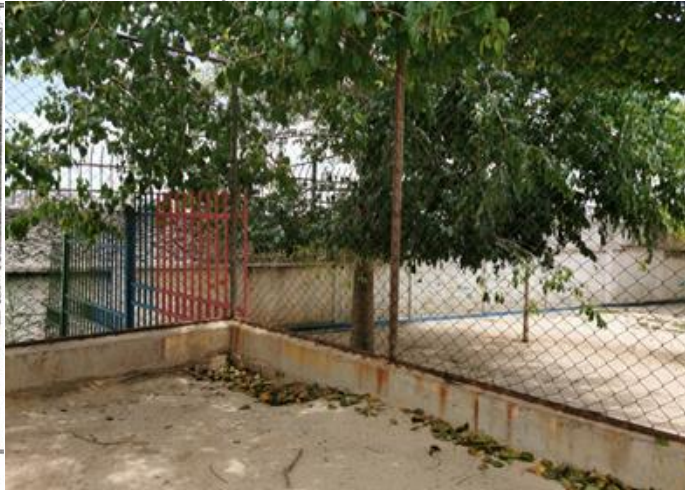
**Figura 03 – Gradil a ser substituído antes da manutenção e a situação do gradil oxidado no dia 30.01.20.**

Em vistoria realizada no dia 30.01.2020, foi observado que o gradil metálico encontrava-se oxidado. O Memorial Descritivo previu a substituição de todas as peças metálicas. Ressalte-se que foi feita referência ao gradil metálico do tanque de areia na foto 14 (Peça 13, p. 46) como um item que deveria ser substituído, como também evidenciado no Memorial Descritivo.

14 - Tanque de areia a ser transformada em quadra de esportes

Registre-se que no documento que justifica os ajustes de serviços, Peça 15, p. 14, não há registros de que o gradil metálico não seria substituído.

Do exposto, não foi atendido o previsto no Memorial Descritivo quanto à substituição de todos os gradis metálicos oxidados.

**4.6.** Os gradis metálicos oxidados do tanque de areia não foram substituídos, em desacordo com o previsto no Memorial Descritivo (subitem **3.2.5.**).

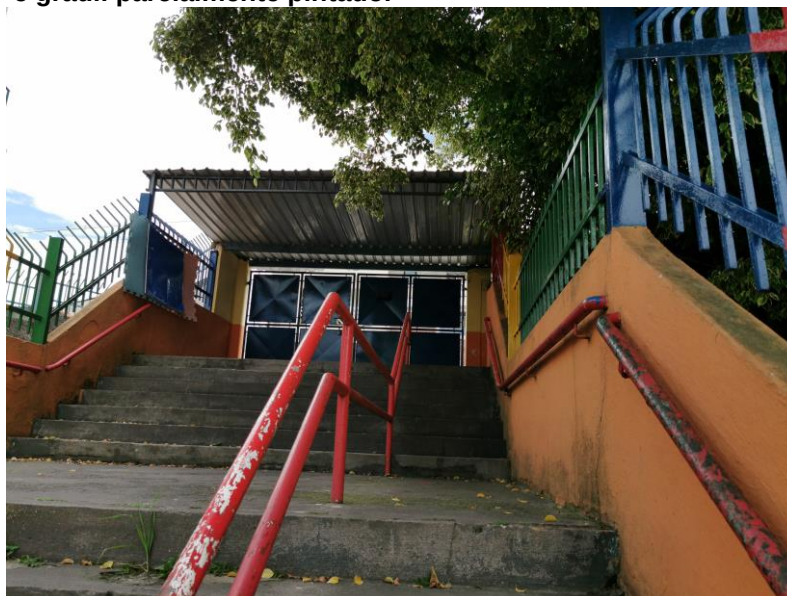
**Figura 04 – Corrimão de acesso à escola sem pintura e gradil parcialmente pintado.**

A ausência de projeto e termo aditivo, além de ilegal, prejudica a avaliação da qualidade dos serviços executados, uma vez que não é possível avaliar qual seria a extensão desses serviços, como por exemplo, se os serviços de pintura abrangeriam toda a unidade escolar e todas as peças metálicas (Figura 04).
