## ANEXO I – RELATÓRIO FOTOGRÁFICO

### AUDITORIA EXTRAPLANO – ACESSIBILIDADE DOS HOSPITAIS MUNICIPAIS

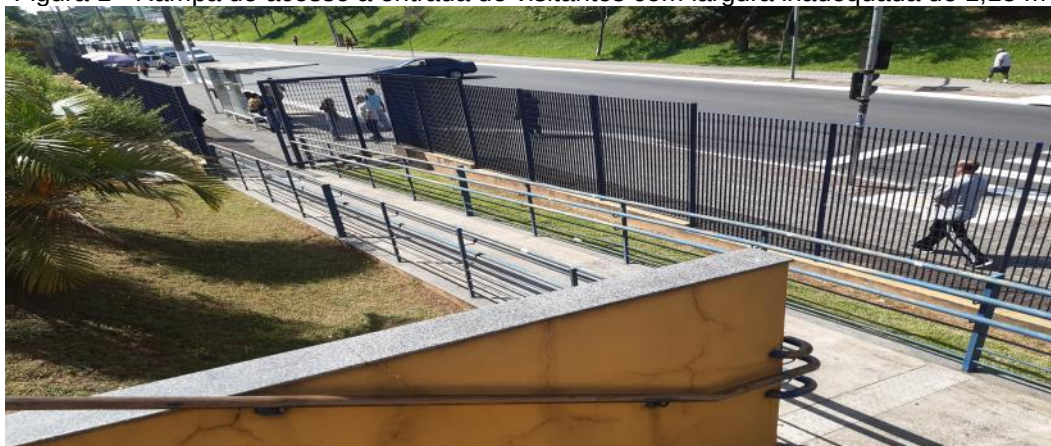
Figura 1 - Rampa de acesso à entrada de visitantes com largura inadequada de 1,15 m

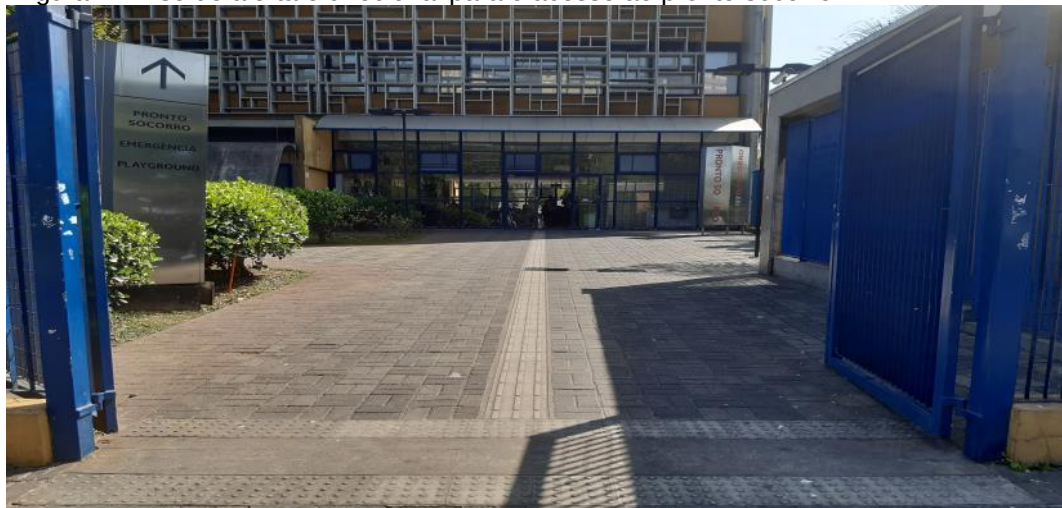
Figura 2 - Piso de alerta e direcional para o acesso ao pronto socorro

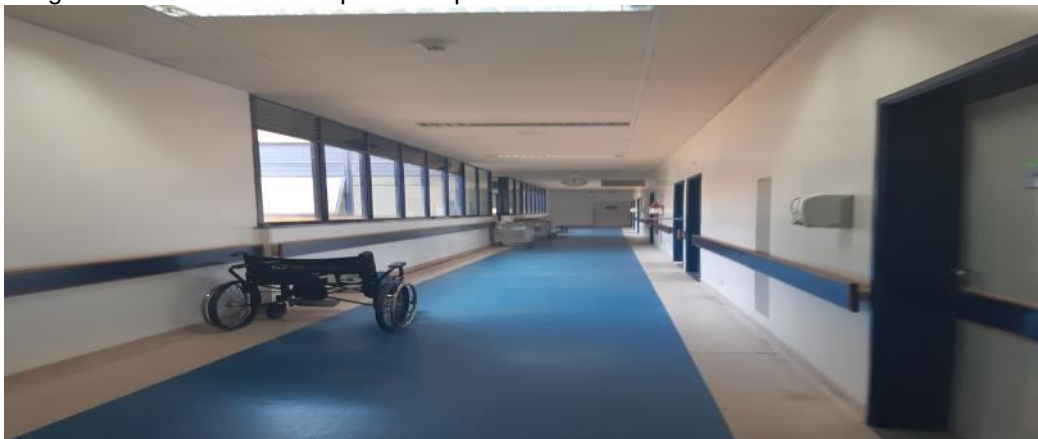
Figura 3 - Corredor do hospital sem piso tátil

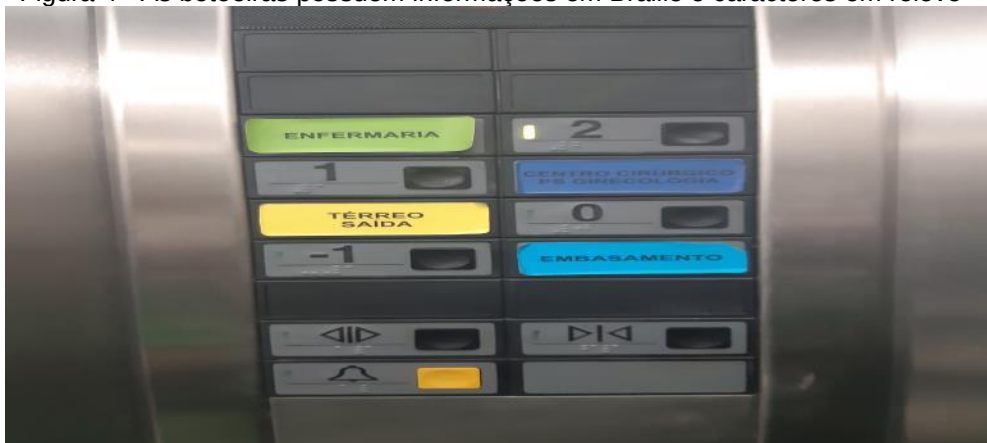
Figura 4 - As botoeiras possuem informações em Braille e caracteres em relevo

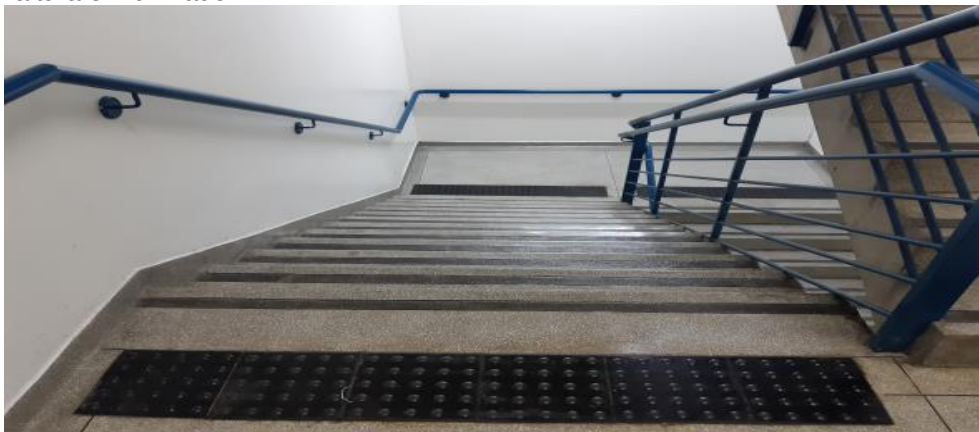
Figura 5 - Escada do hospital com piso de alerta, mas com corrimão de apenas uma altura em um lado

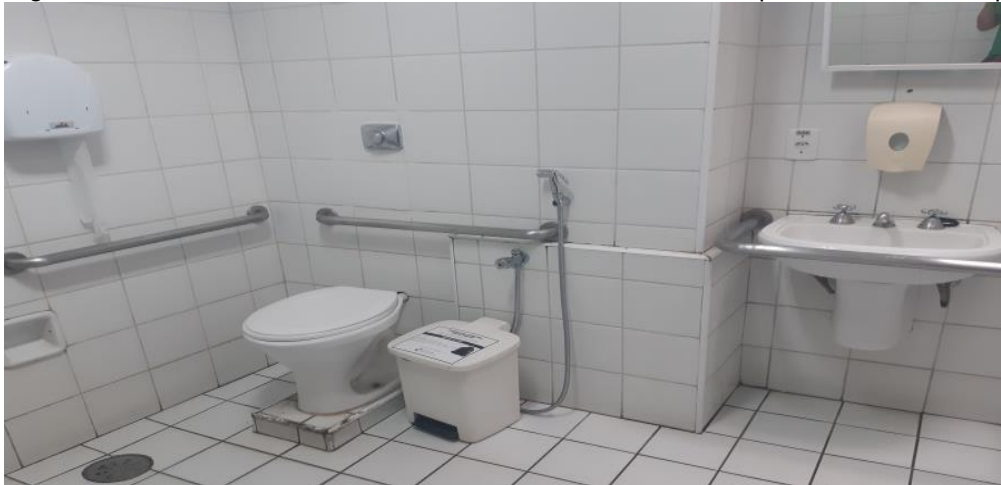
Figura 6 - Assento sanitário da clínica médica com altura inadequada de 0,48 m do piso

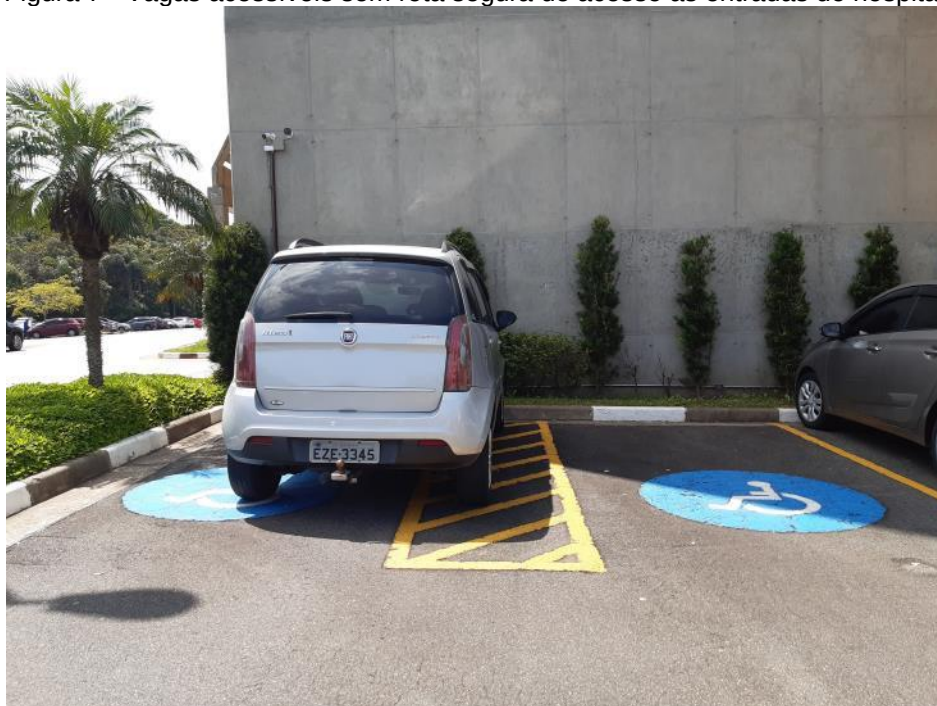
Figura 7 - Vagas acessíveis sem rota segura de acesso às entradas do hospital

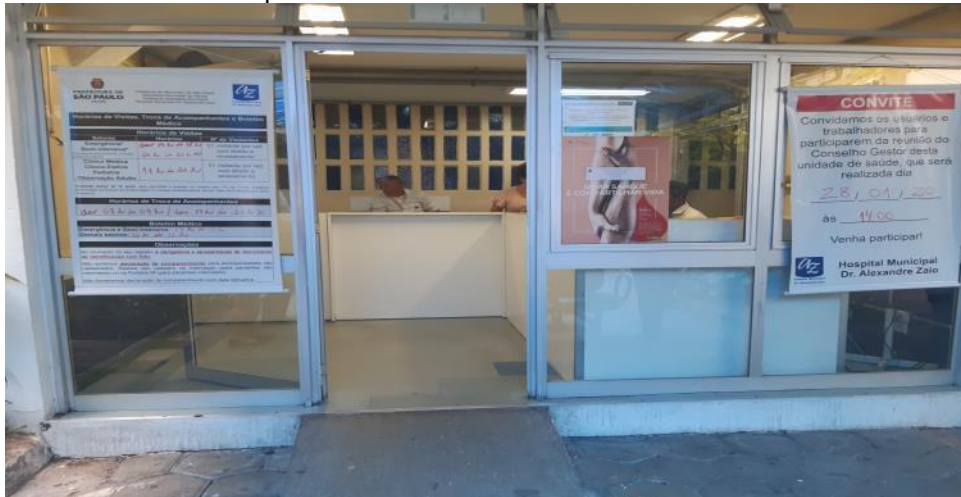
Figura 8 - Rampa da recepção de visitantes com largura inadequada de 0,88 m, sem corrimão e sem piso tátil

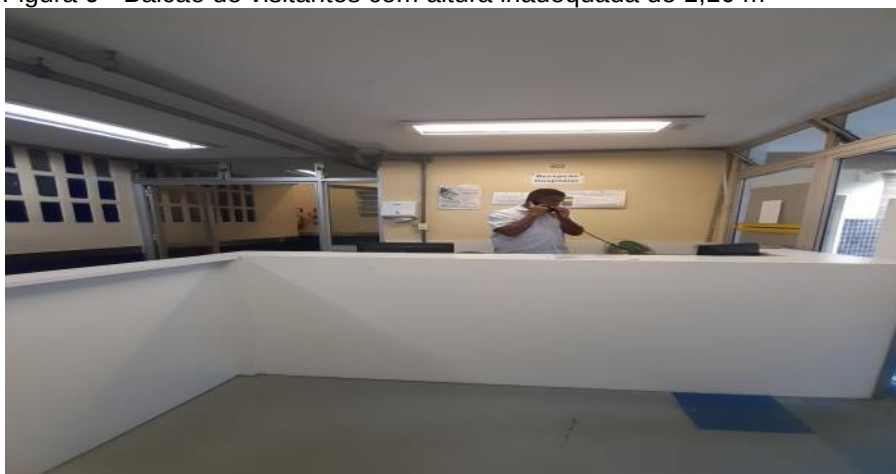
Figura 9 - Balcão de visitantes com altura inadequada de 1,10 m

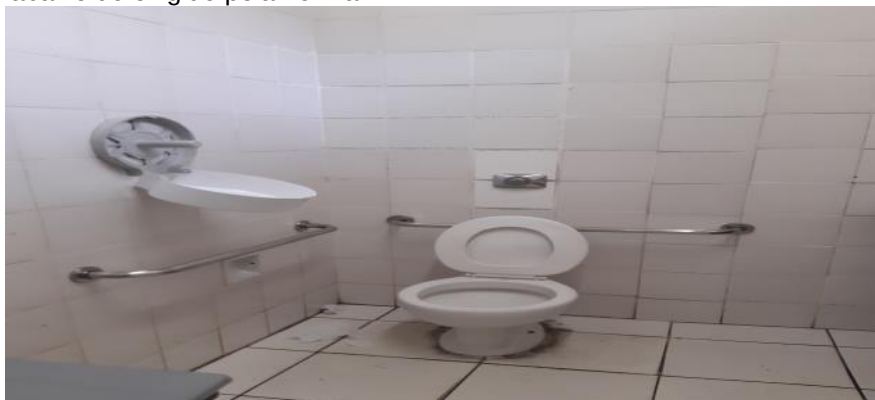
Figura 10 - Sanitário da área de espera do AMA – área de manobra adequada, porém a altura do assento sanitário e das barras de apoio está abaixo do exigido pela norma

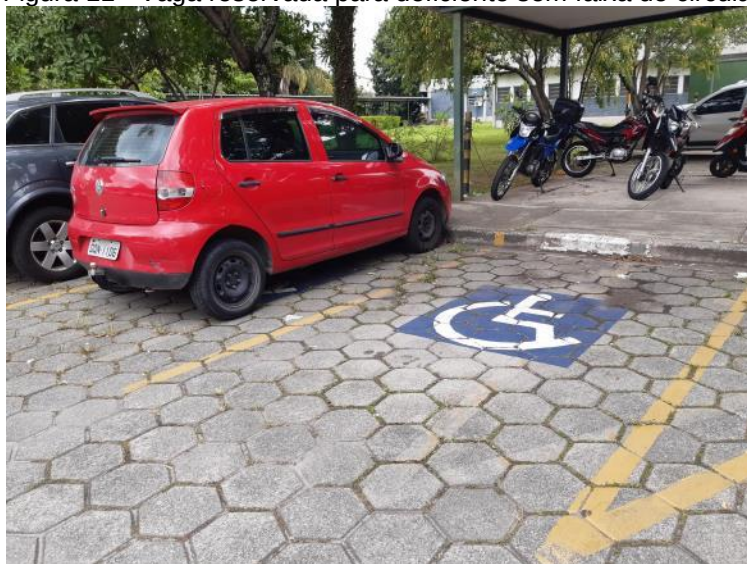
Figura 11 - Vaga reservada para deficiente sem faixa de circulação

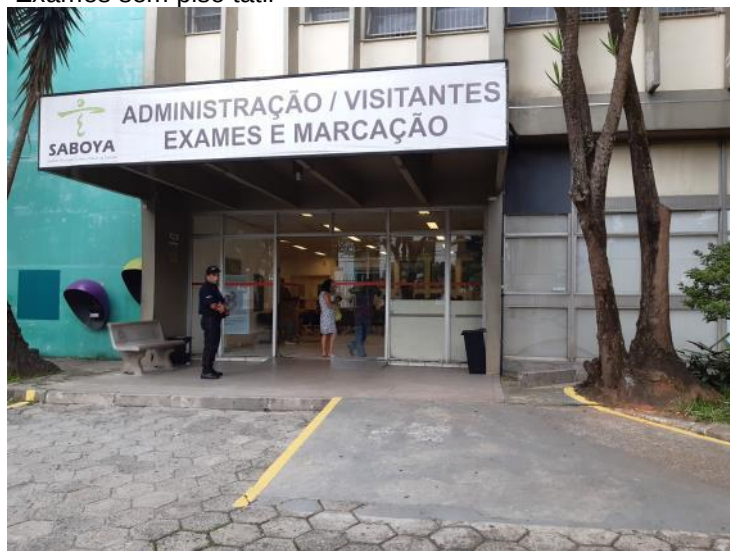
Figura 12 - Entrada da Administração, de Visitantes e de Exames sem piso tátil

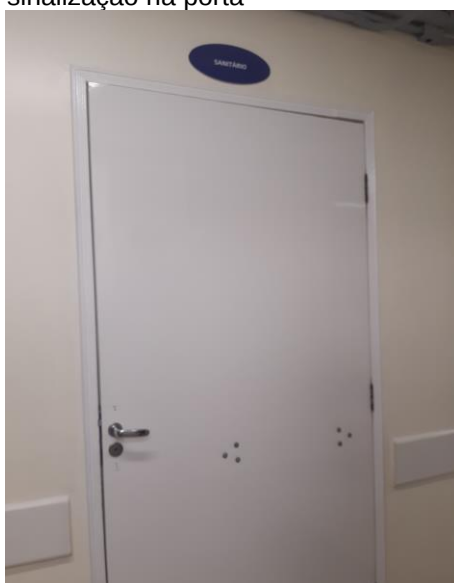
Figura 21 - Banheiro adaptado sem sinalização na porta

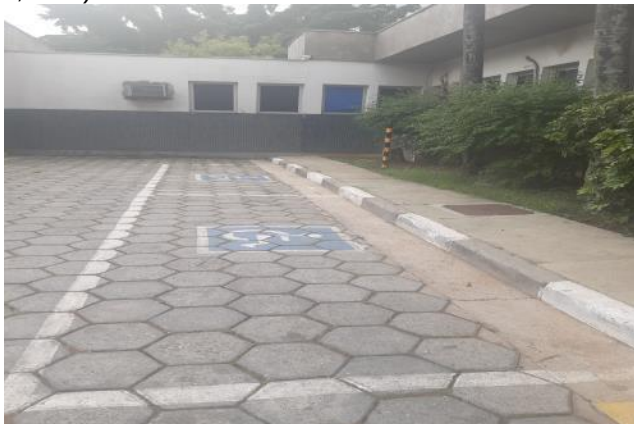
Figura 22 - Vagas reservadas para deficientes com dimensões inadequadas (4,74 m x 1,73 m e 4,90 m x 1,73 m)

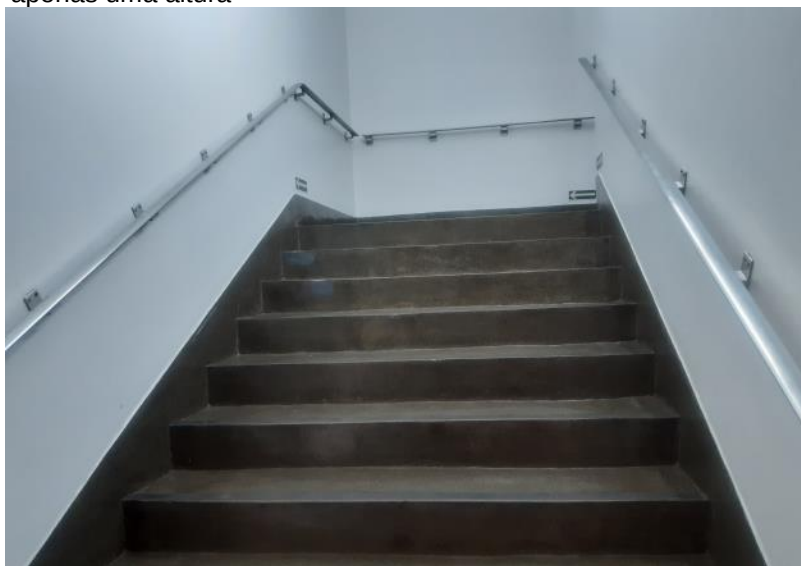
Figura 26 - Escada sem piso tátil de alerta e com corrimão de apenas uma altura

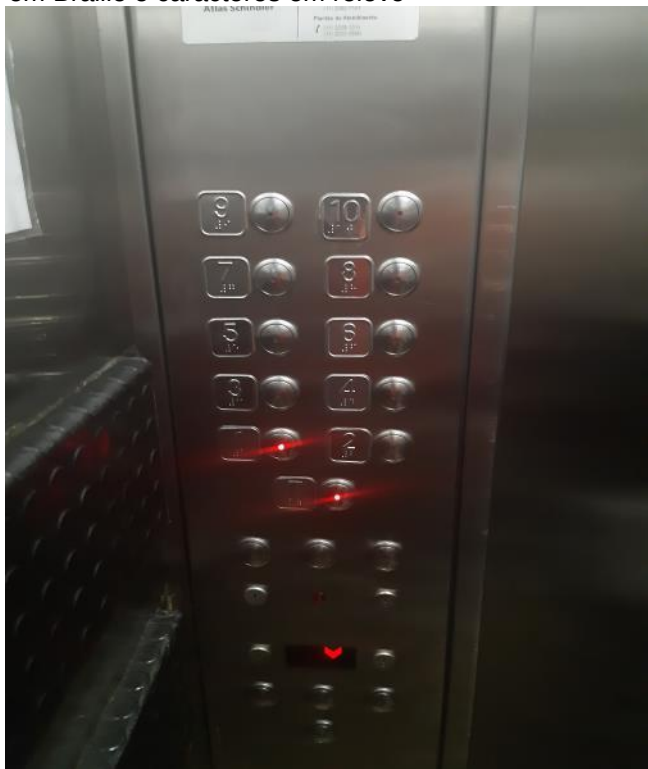
Figura 27 - Botoeiras do elevador com informações em Braille e caracteres em relevo

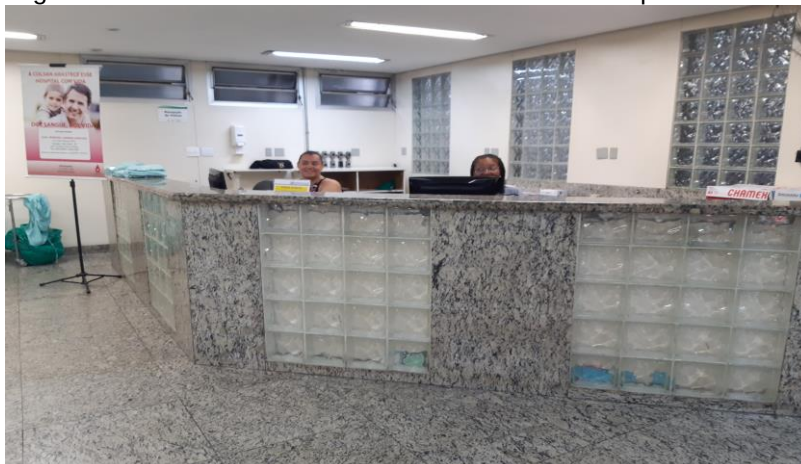
Figura 29 - Balcão de Atendimento com Altura Inadequada

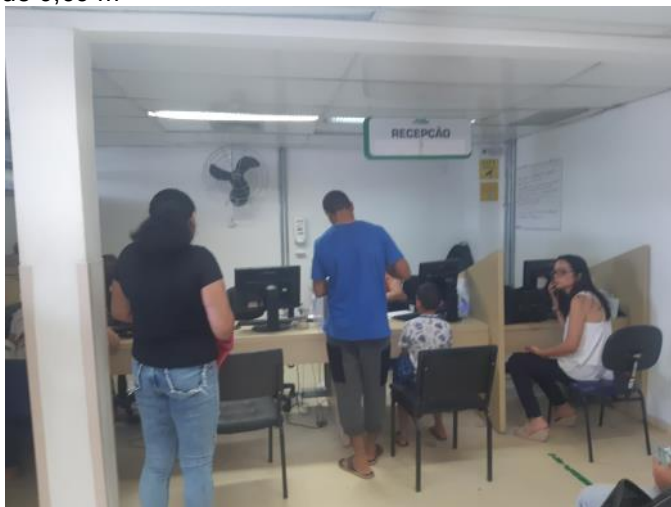
Figura 35 - Balcão do Ambulatório com altura adequada de 0,69 m

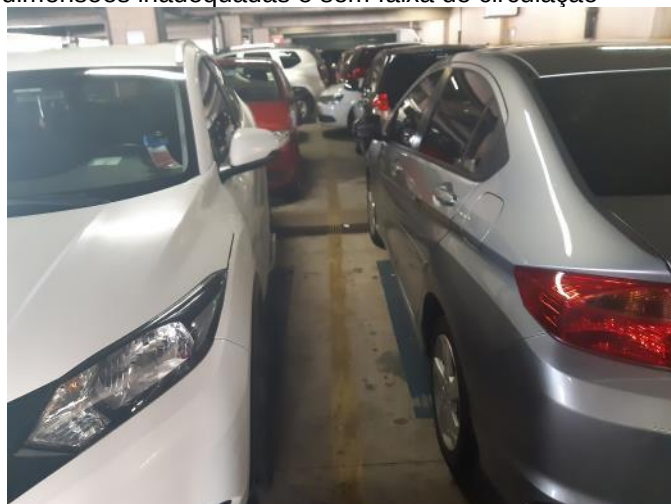
Figura 36 - Vagas reservadas de deficientes com dimensões inadequadas e sem faixa de circulação

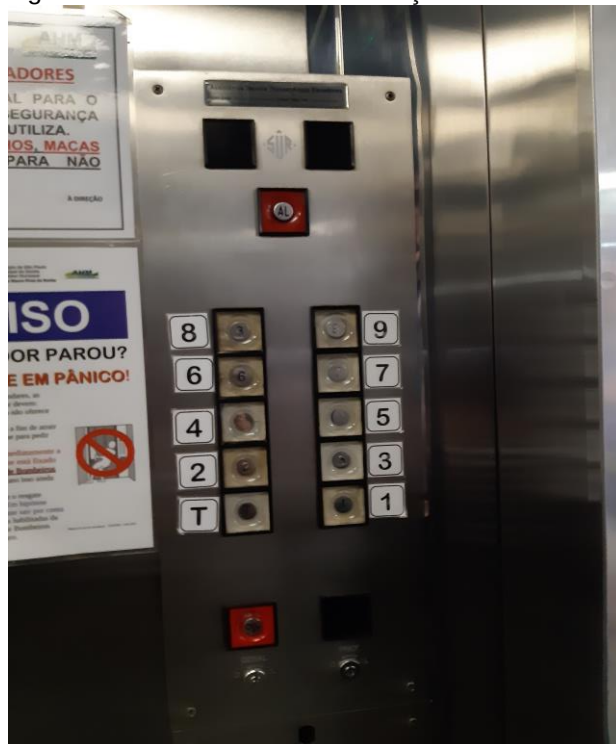
Figura 37 - Botoeiras sem informações em Braille

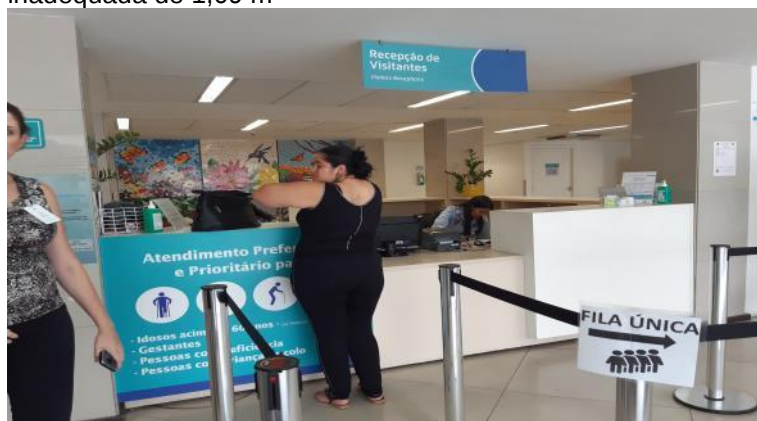
Figura 39 - Balcão da recepção de visitantes com altura inadequada de 1,09 m

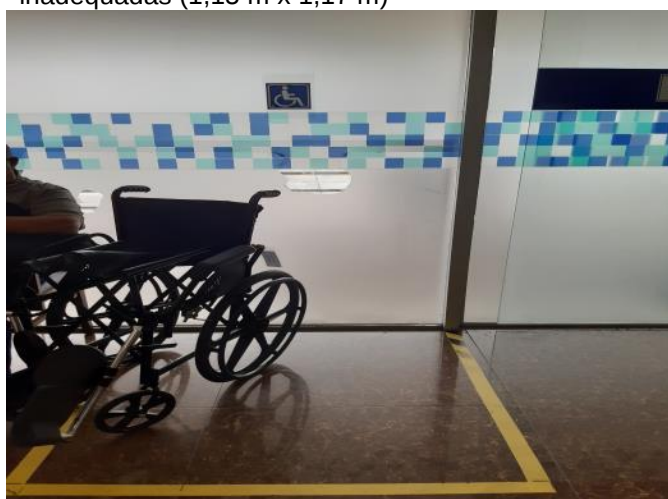
Figura 40 - Espaço reservado para deficientes na área de espera da recepção de visitantes com dimensões inadequadas (1,15 m x 1,17 m)

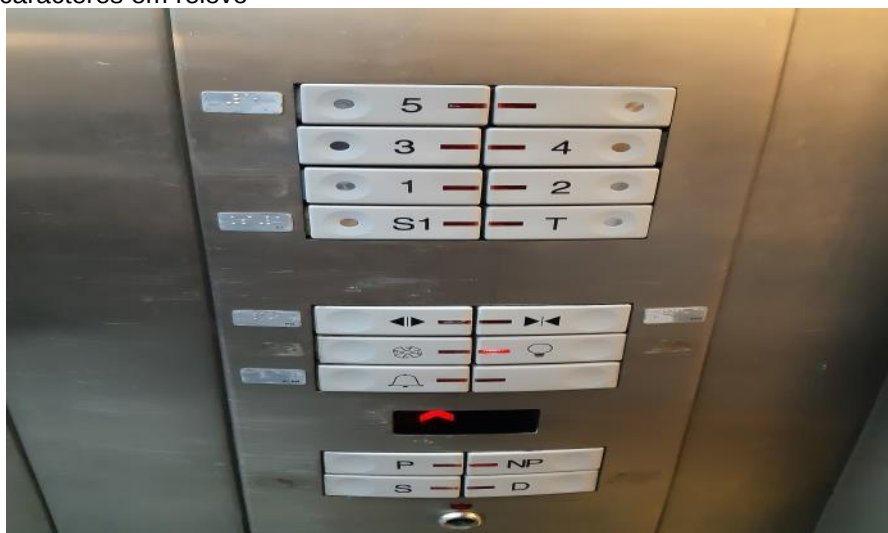
Figura 41 - Botoeiras com informações em Braille faltantes e sem caracteres em relevo

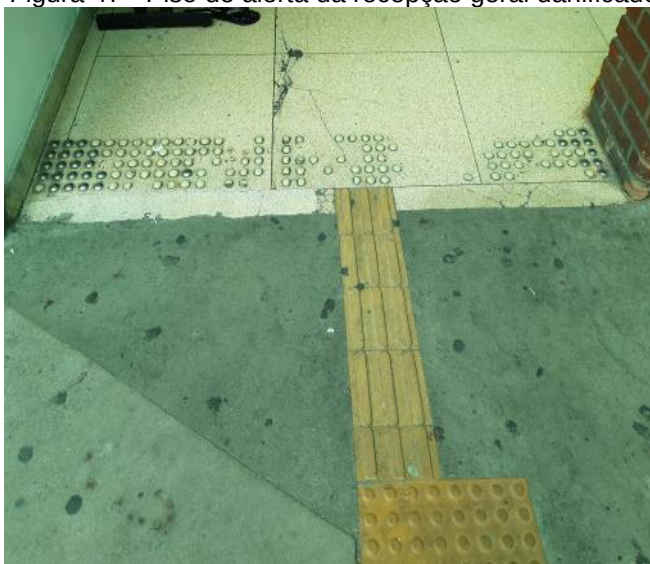
Figura 47 - Piso de alerta da recepção geral danificado

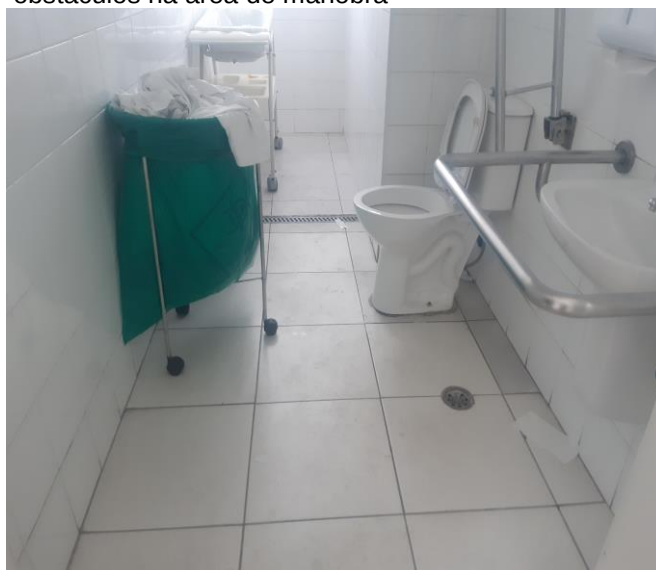
Figura 49 - Ausência de barras adequadas e obstáculos na área de manobra

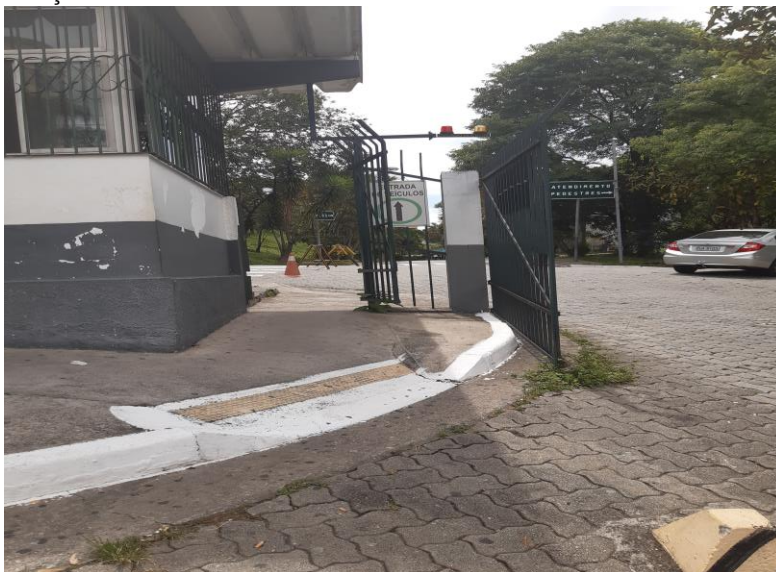
Figura 51 - Existência de piso de alerta somente da rua para calçada.

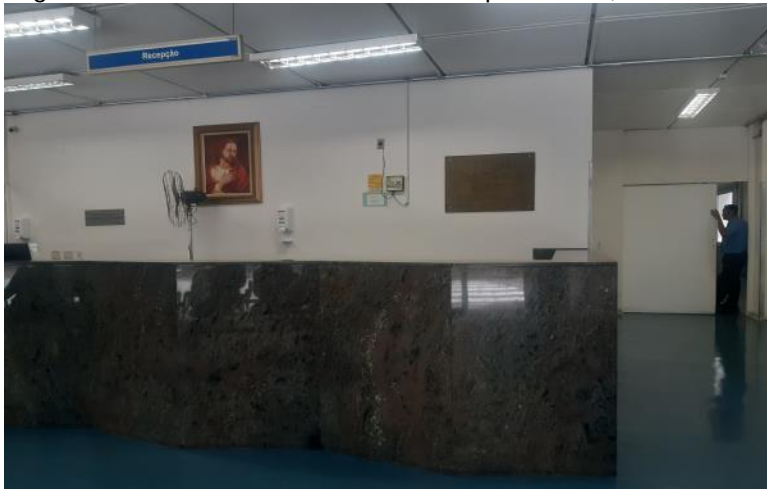
Figura 52 - Balcão PS com altura inadequada de 1,20 m

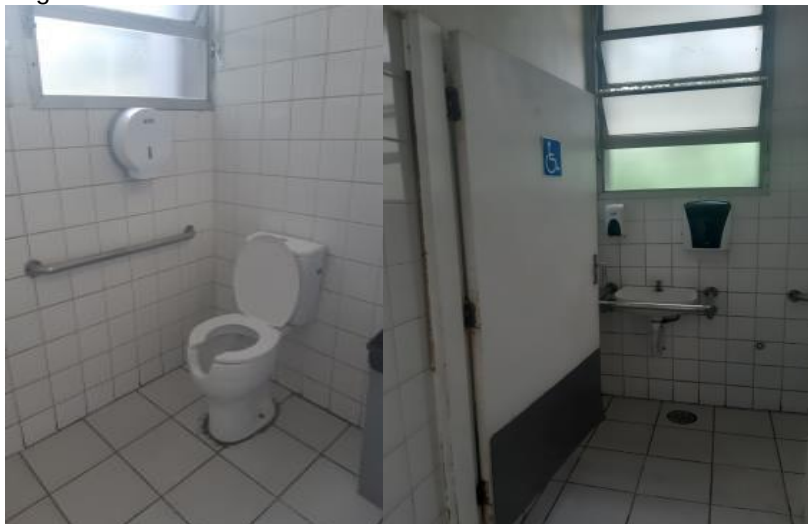
Figura 53 - Sanitário do PS com abertura frontal e torneira de rosca

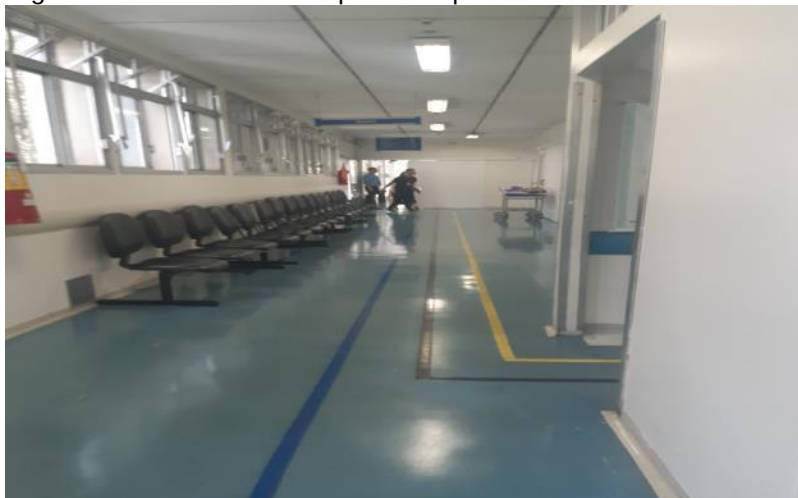
Figura 54 - Corredor do hospital sem piso tátil

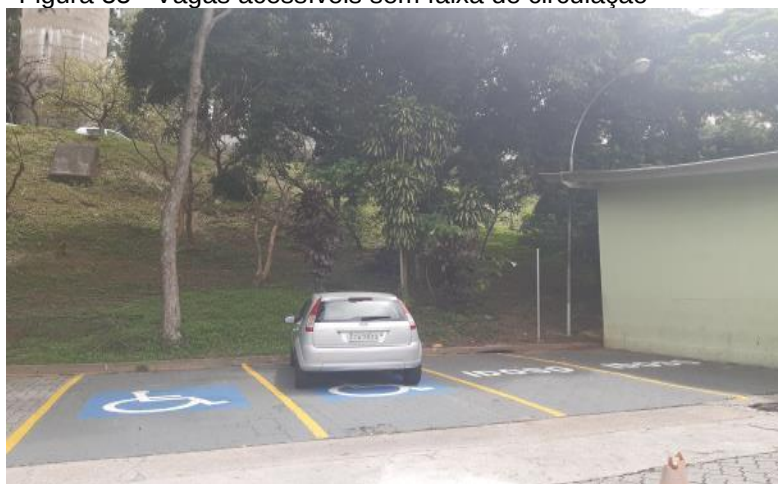
Figura 55 - Vagas acessíveis sem faixa de circulação

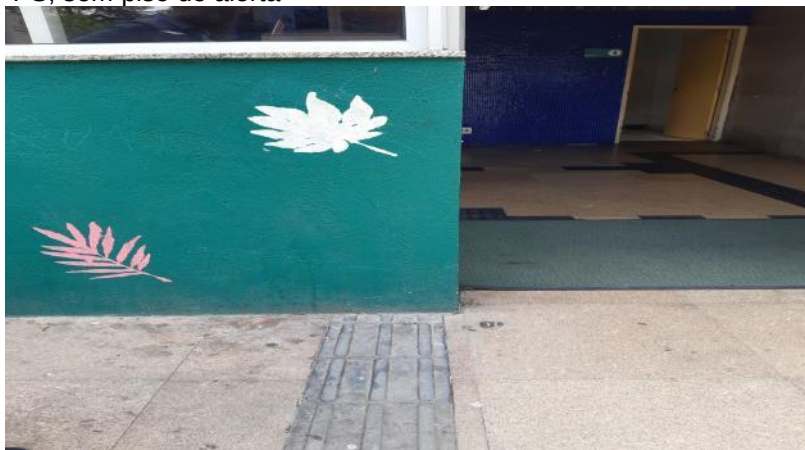
Figura 56 - Piso direcional ao encontro da parede da entrada do PS, sem piso de alerta

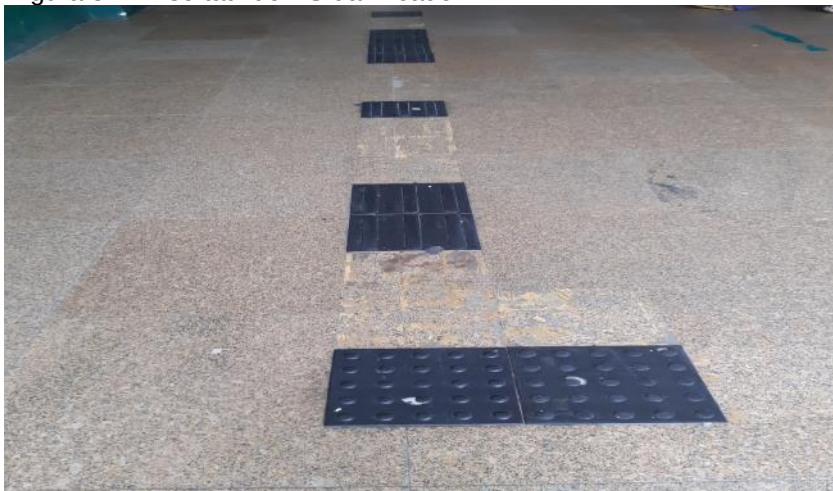
Figura 57 - Piso tátil do PS danificado

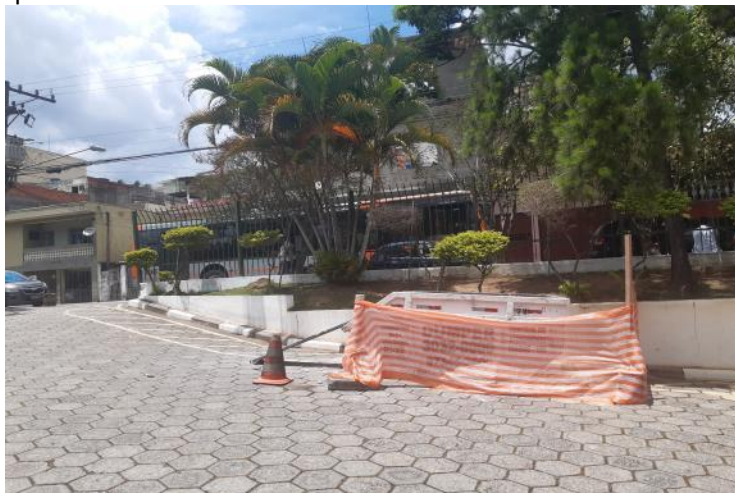
Figura 60 - Entrada externa do hospital sem corrimão e sem piso tátil

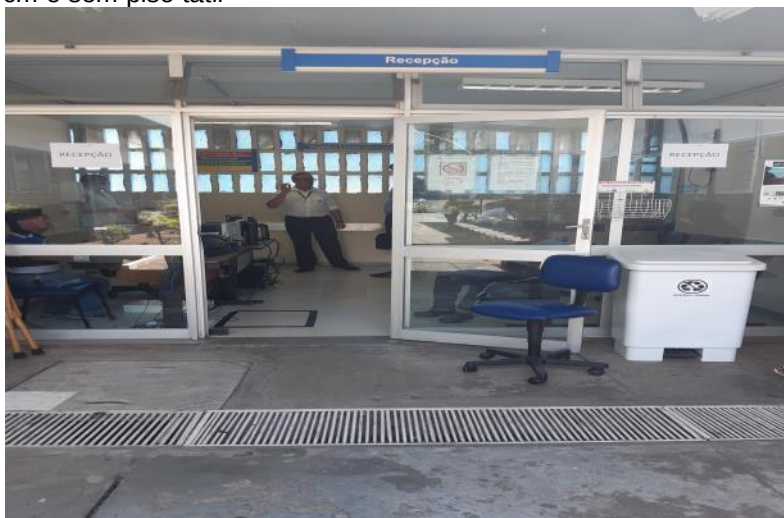
Figura 61 - Entrada de visitantes com largura inadequada de 0,90 cm e sem piso tátil

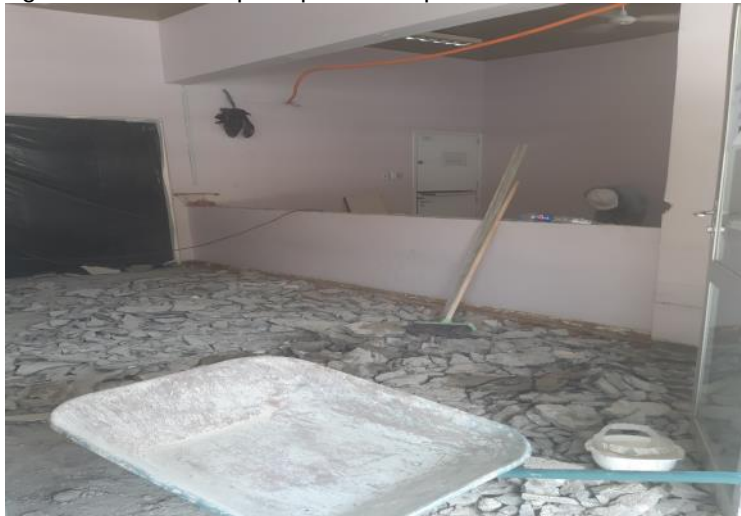
Figura 62 - Entrada principal do hospital em obras

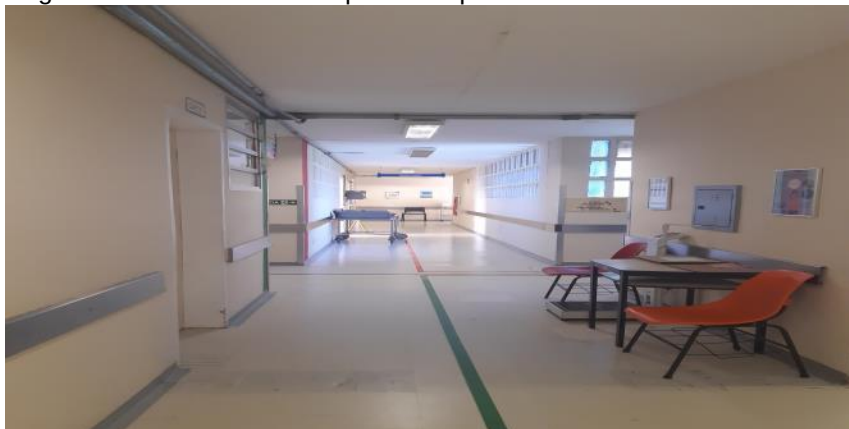
Figura 64 - Corredor do hospital sem piso tátil

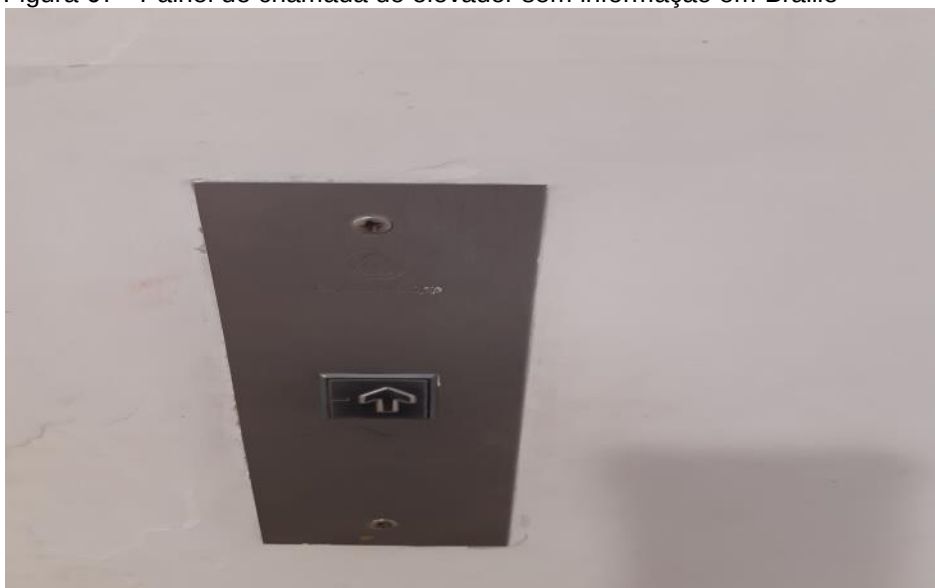
Figura 67 - Pannel de chamada do elevador sem informação em Braille

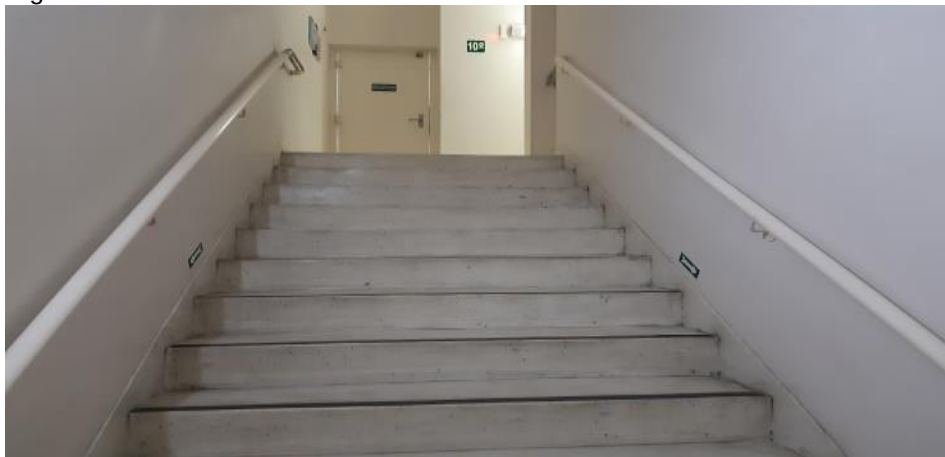
Figura 68 - Escada sem corrimão de duas alturas

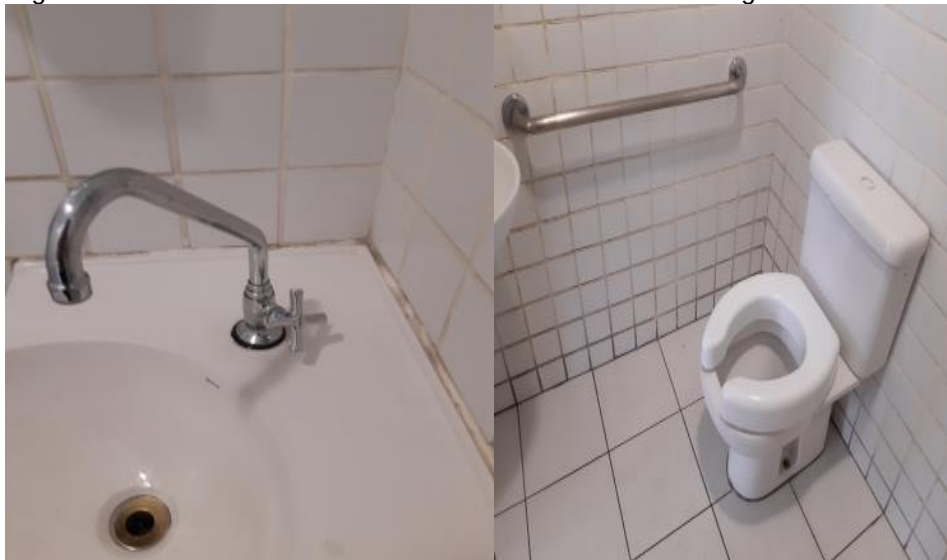
Figura 69 - Sanitário do PS com abertura frontal e torneira de girar

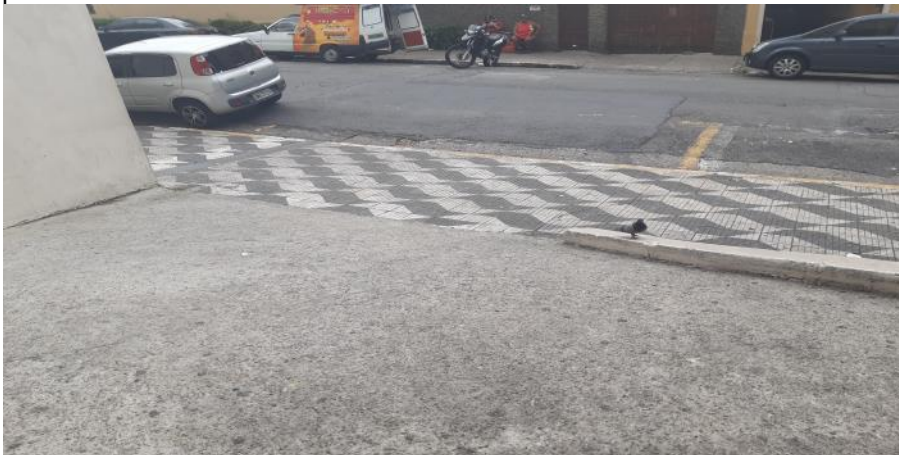
Figura 70 - Rampa de acesso ao PS com inclinação acentuada, mas sem piso tátil e sem corrimão

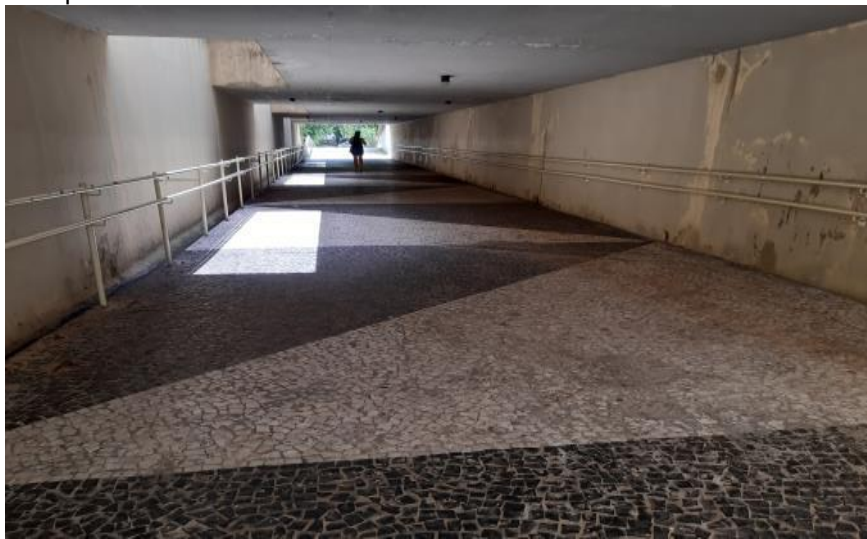
Figura 71 - Rampa de acesso ao ambulatório com inclinação acentuada e sem piso tátil

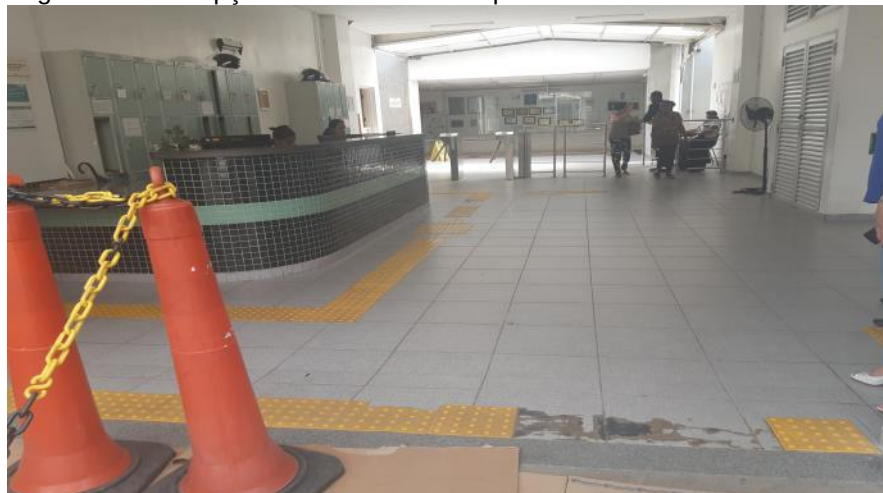
Figura 72 - Recepção de visitantes com piso de alerta danificado

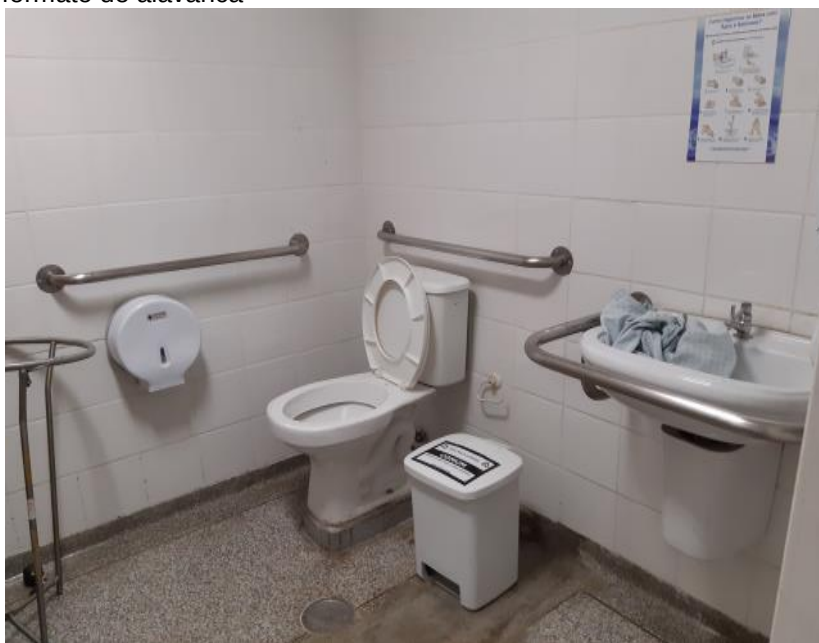
Figura 73 - Sanitário da enfermaria com barras de apoio e torneira em formato de alavanca

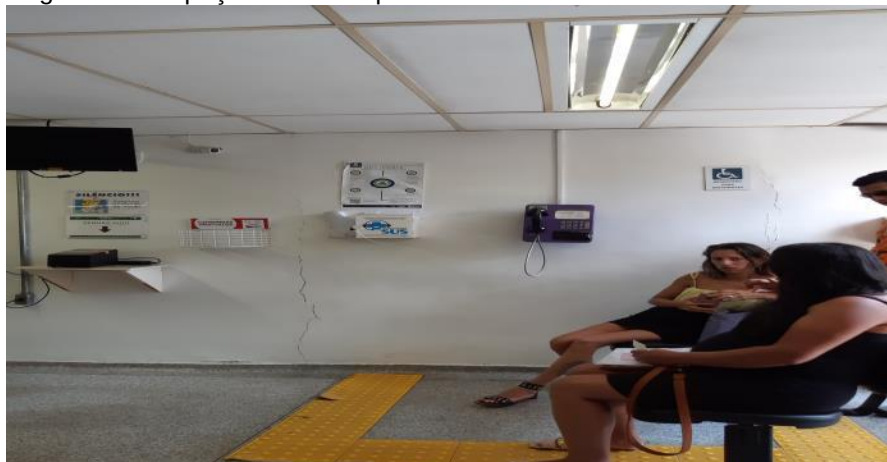
Figura 74 - Espaço reservado para deficientes com obstáculo

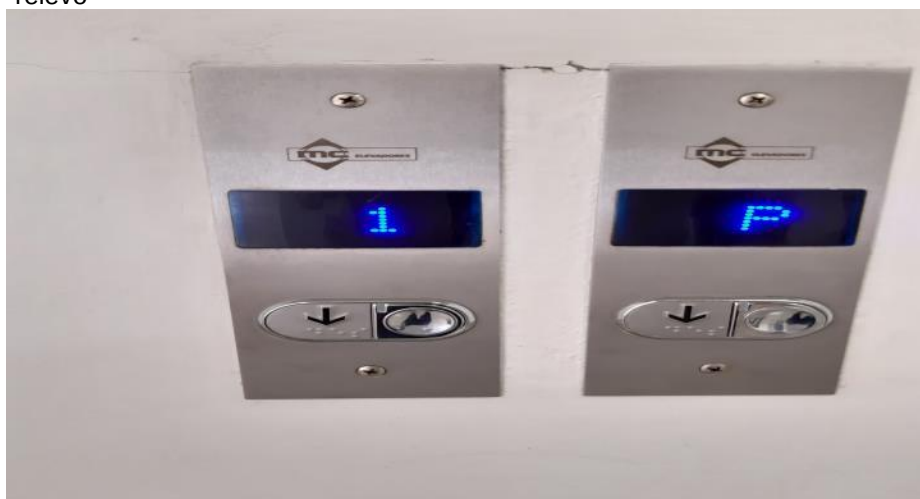
Figura 75 - Painéis de chamada com informações em Braille e caracteres em relevo

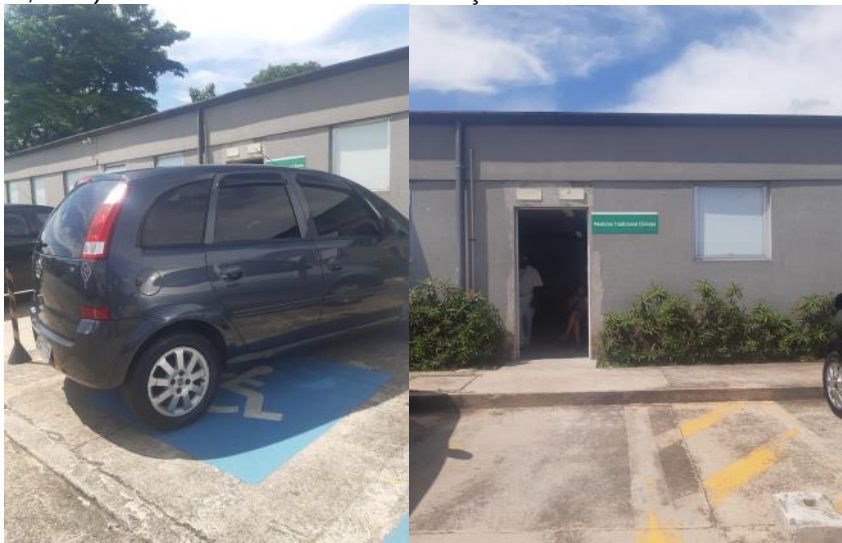
Figura 76 - Vaga acessível com dimensões inadequadas (4,17 m x 2,38 m) e obstáculo na faixa de circulação

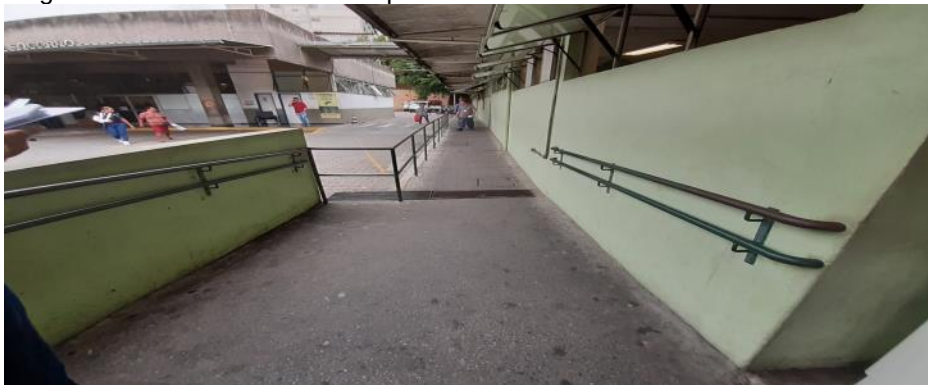
Figura 77 - Acesso ao PS sem piso tátil

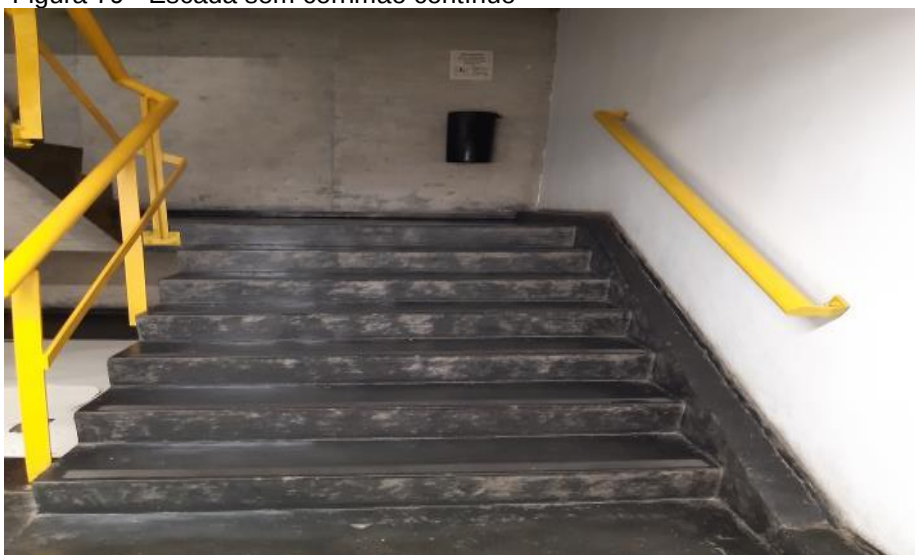
Figura 79 - Escada sem corrimão contínuo

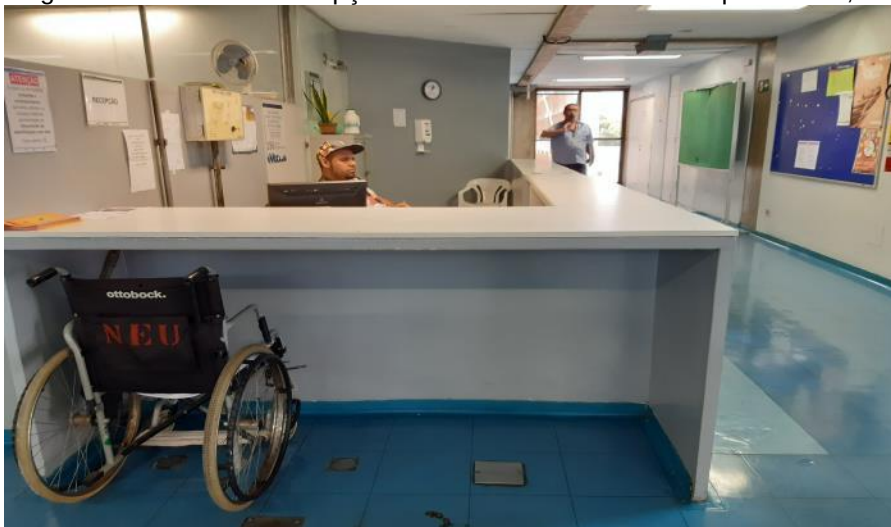
Figura 80 - Balcão da recepção de visitas com altura inadequada de 1,02 m

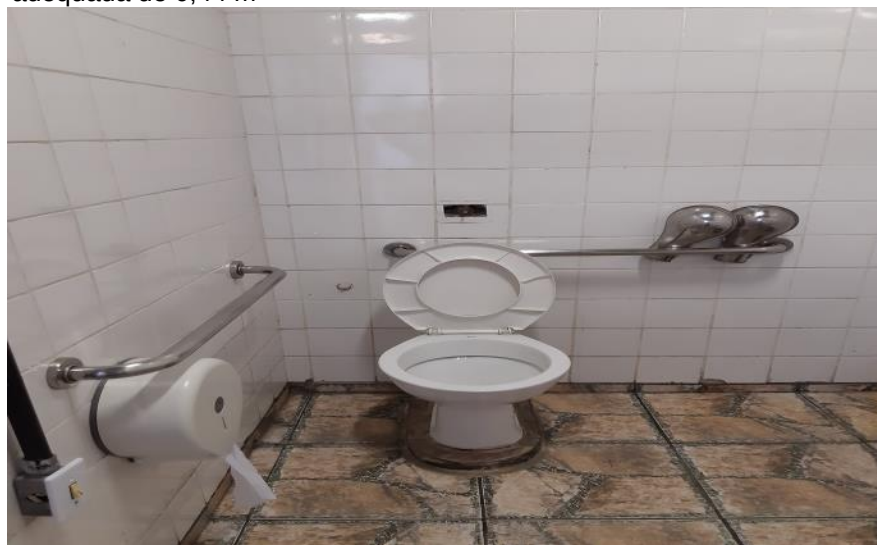
Figura 81 - Sanitário do ambulatório com barras. Altura do vaso sanitário adequada de 0,44 m

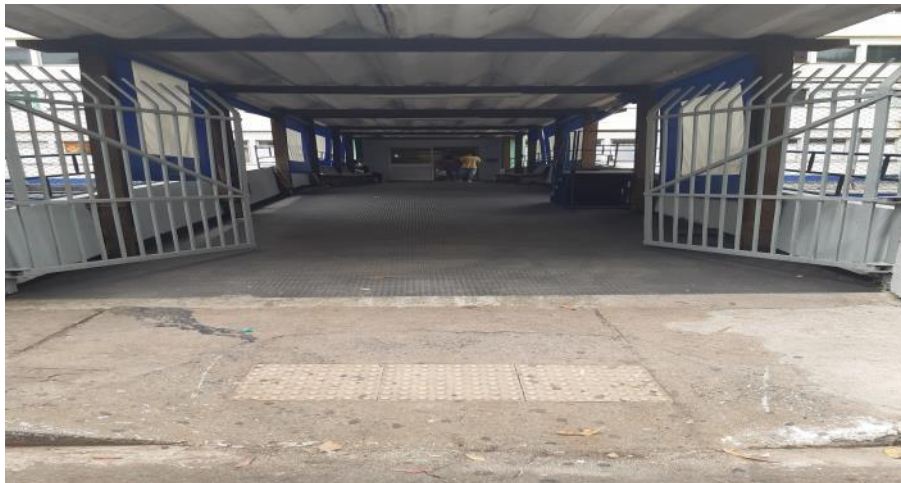
Figura 82 - Entrada de visitantes com piso de alerta no início da rampa, mas sem corrimão

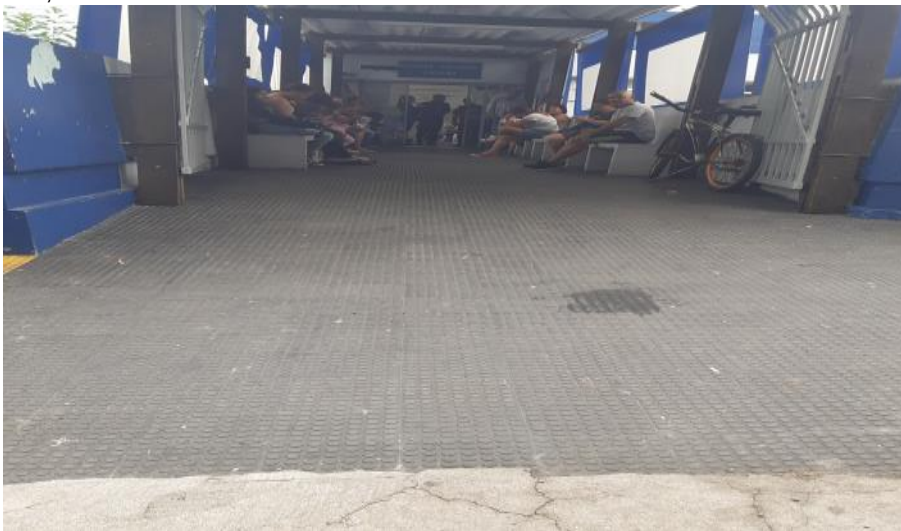
Figura 83 - A rampa do PS possui piso antiderrapante, porém não possui piso tátil, nem corrimão
