## ANEXO I – RELATÓRIO FOTOGRÁFICO

### AUDITORIA EXTRAPLANO – ACESSIBILIDADE DOS HOSPITAIS MUNICIPAIS

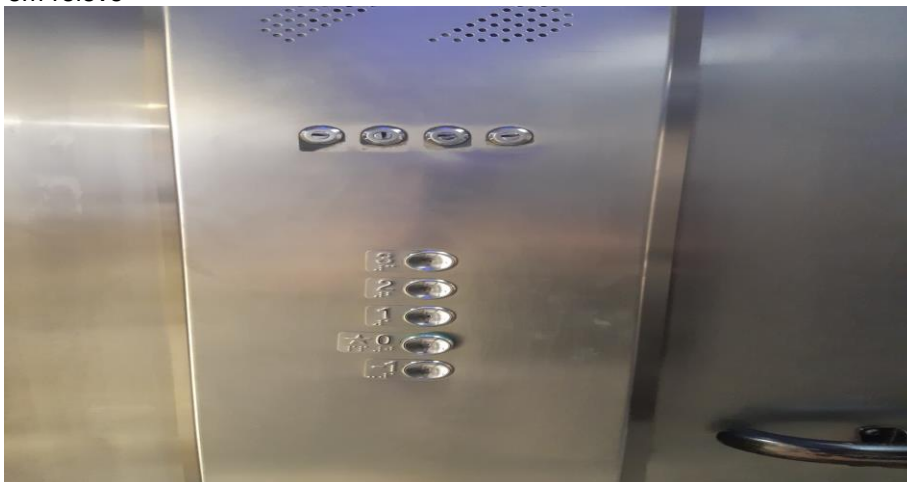
Figura 84 - Botoeiras do elevador com informações em Braille e caracteres em relevo

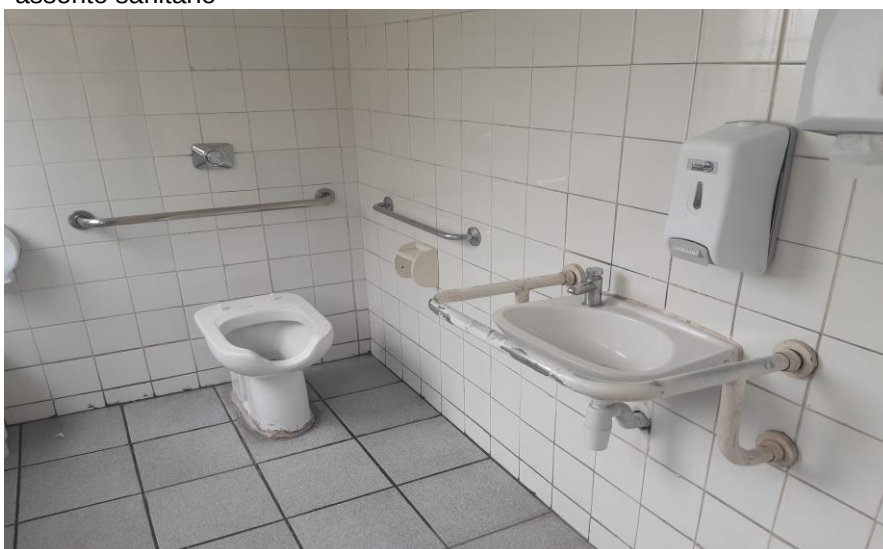
Figura 85 - Sanitário acessível do ambulatório com abertura frontal e sem assento sanitário

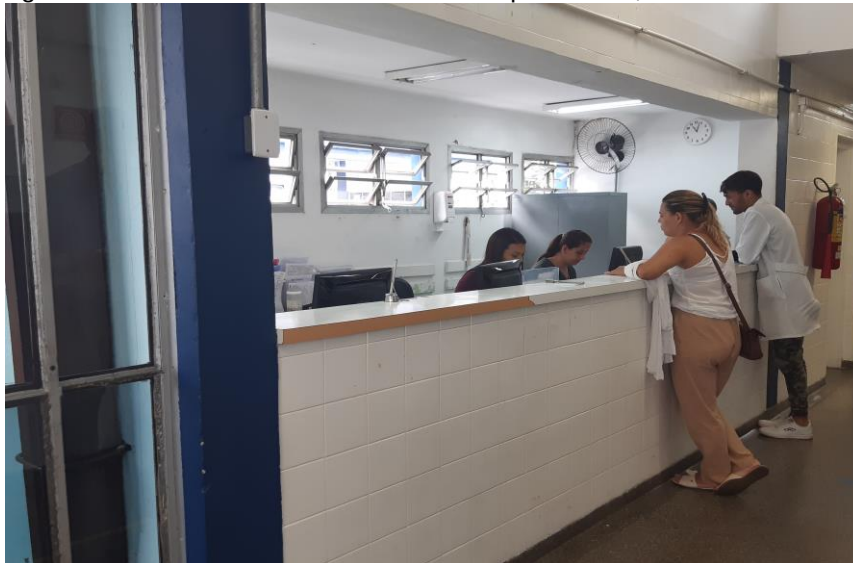
Figura 86 - Balcão do PS com altura inadequada de 1,13 m

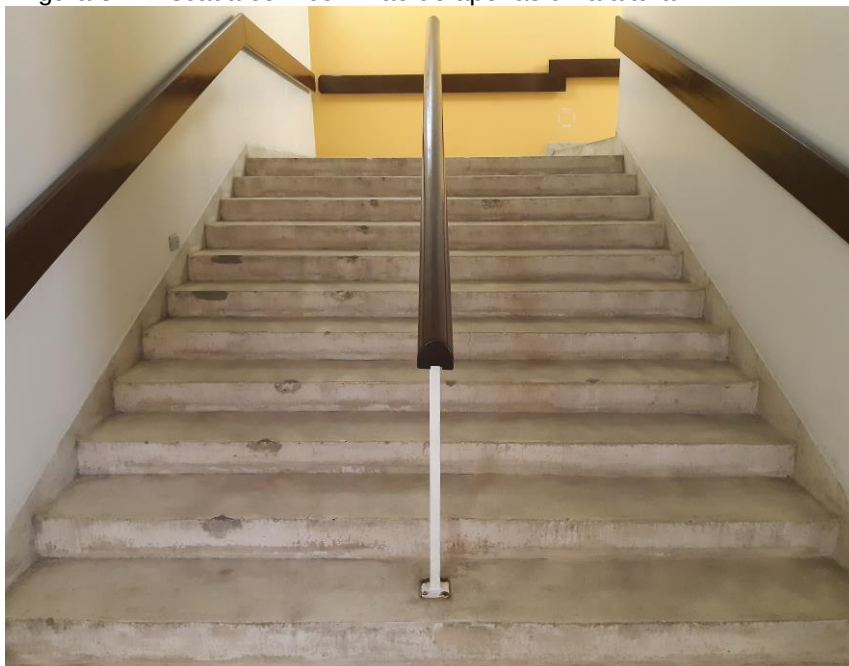
Figura 87 - Escada com corrimão de apenas uma altura

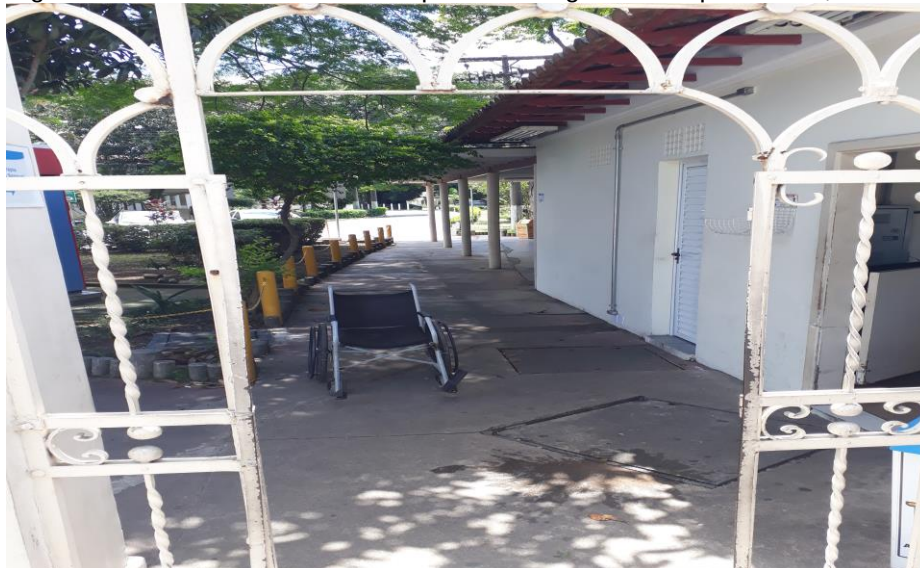
Figura 88 - Entrada externa do hospital com largura inadequada de 0,76 m

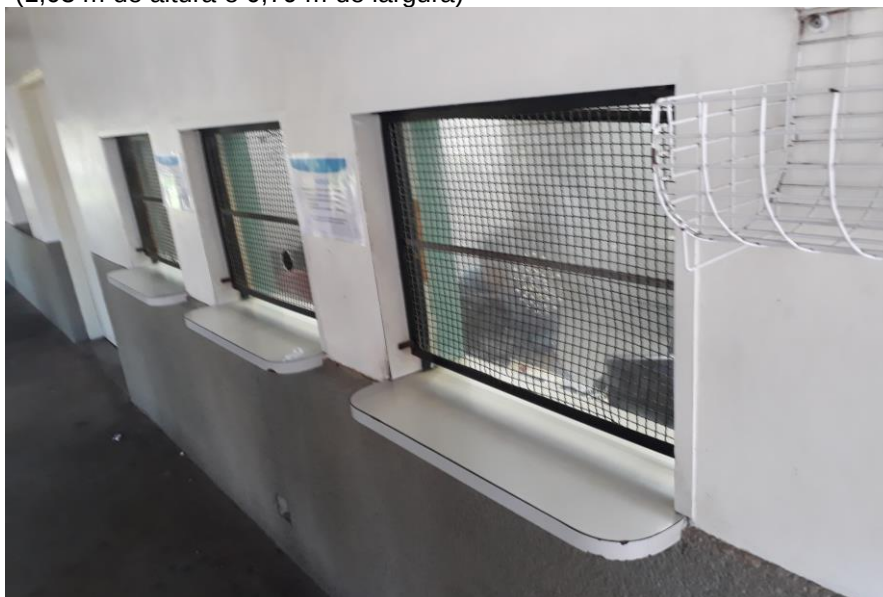
Figura 89 - Balcão de atendimento do PS com dimensões inadequadas (1,03 m de altura e 0,79 m de largura)

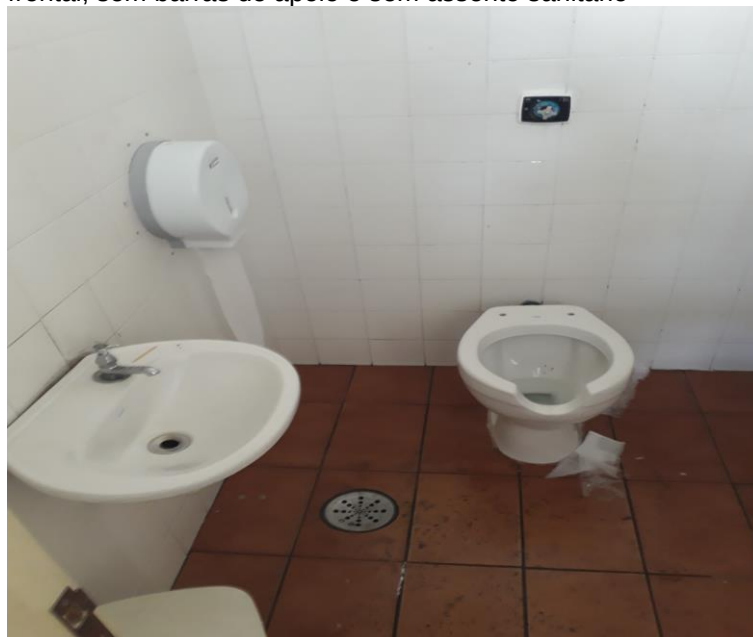
Figura 91 - Sanitário acessível do ambulatório com abertura frontal, sem barras de apoio e sem assento sanitário

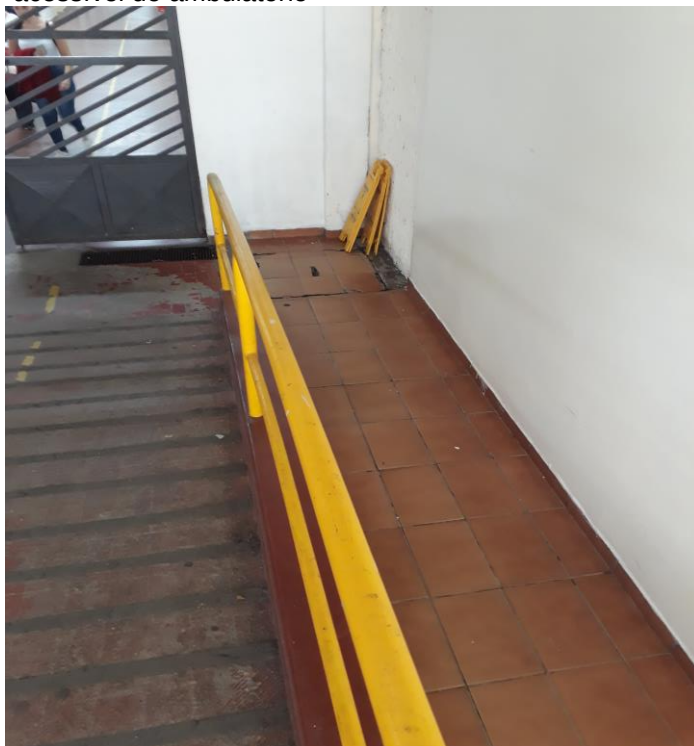
Figura 92 - Rampa inadequada para acesso ao banheiro acessível do ambulatório

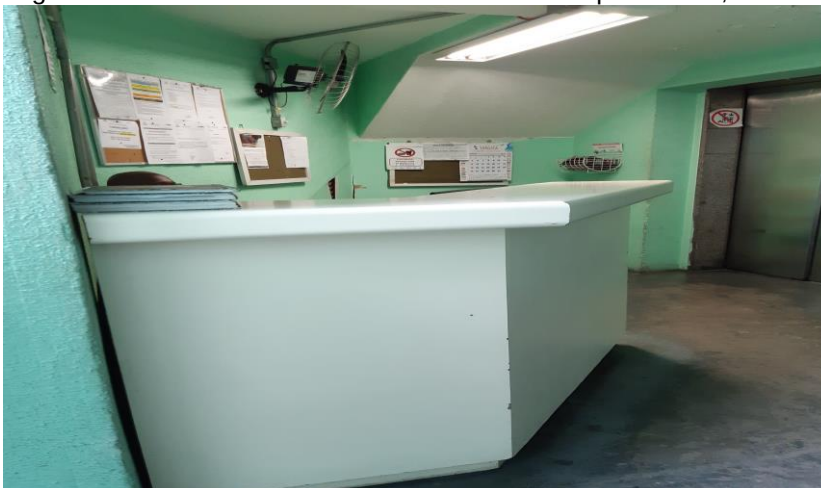
Figura 95 - Balcão de visitantes com altura inadequada de 1,17 m

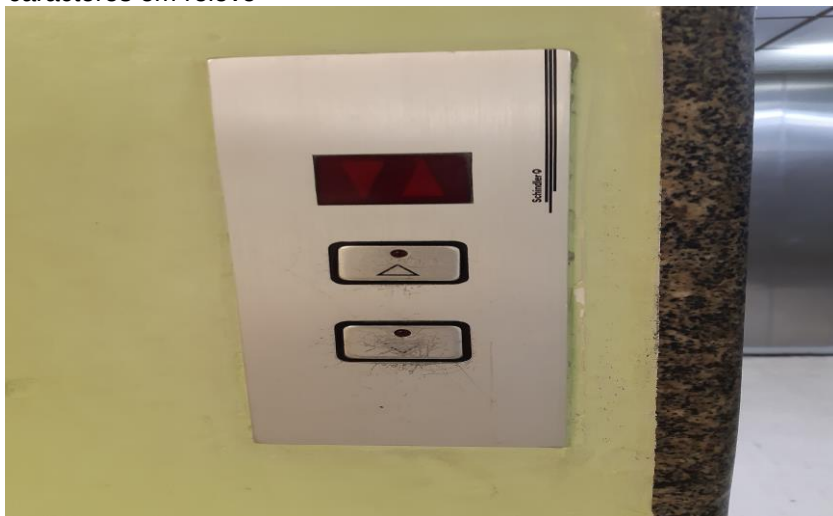
Figura 97 - Painel de chamada sem informações em Braille e sem caracteres em relevo

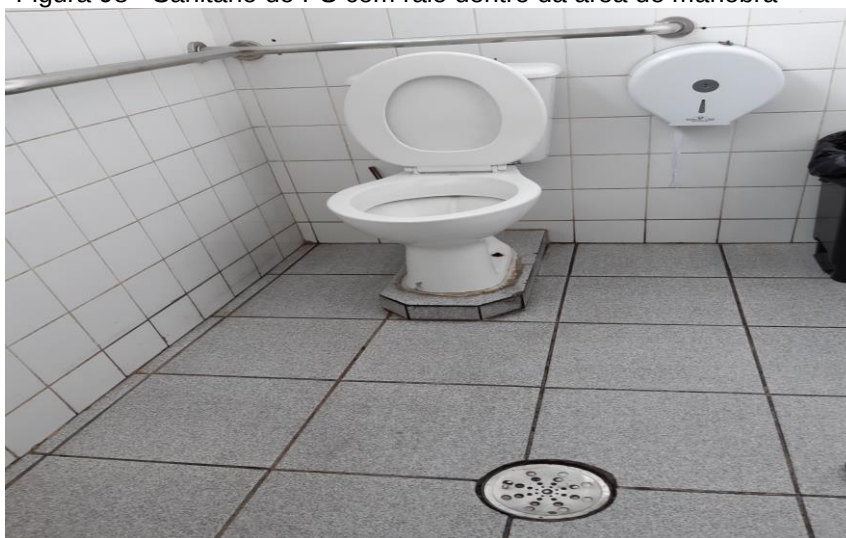
Figura 98 - Sanitário do PS com ralo dentro da área de manobra

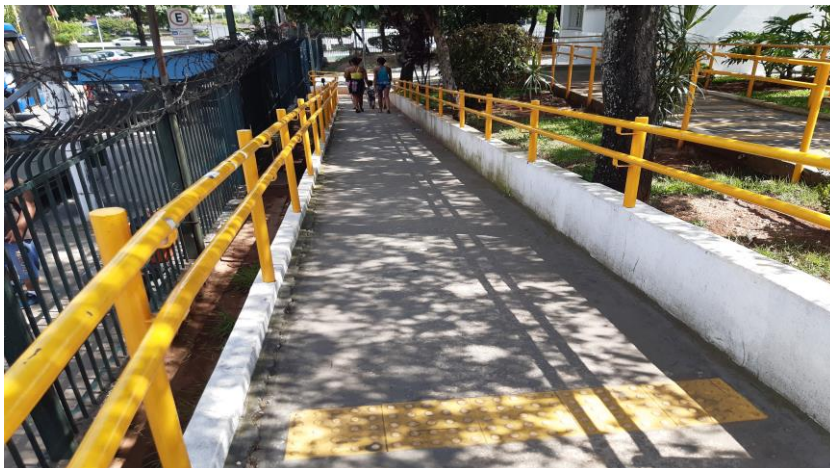
Figura 99 - Rampa de acesso ao PS com piso de alerta e corrimão de duas alturas

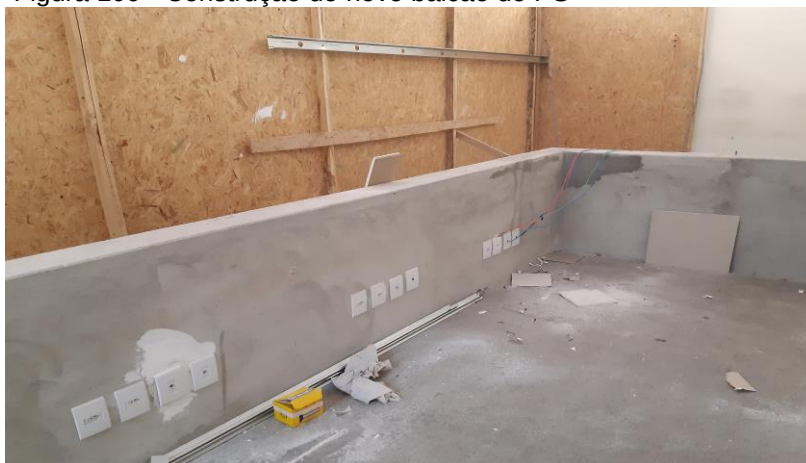
Figura 100 - Construção do novo balcão do PS

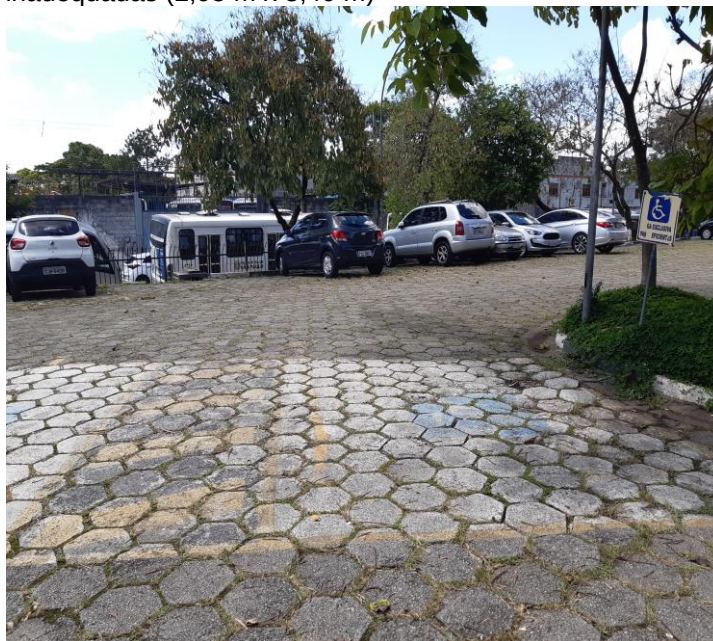
Figura 103 - Vagas acessíveis com dimensões inadequadas (2,95 m x 3,40 m)

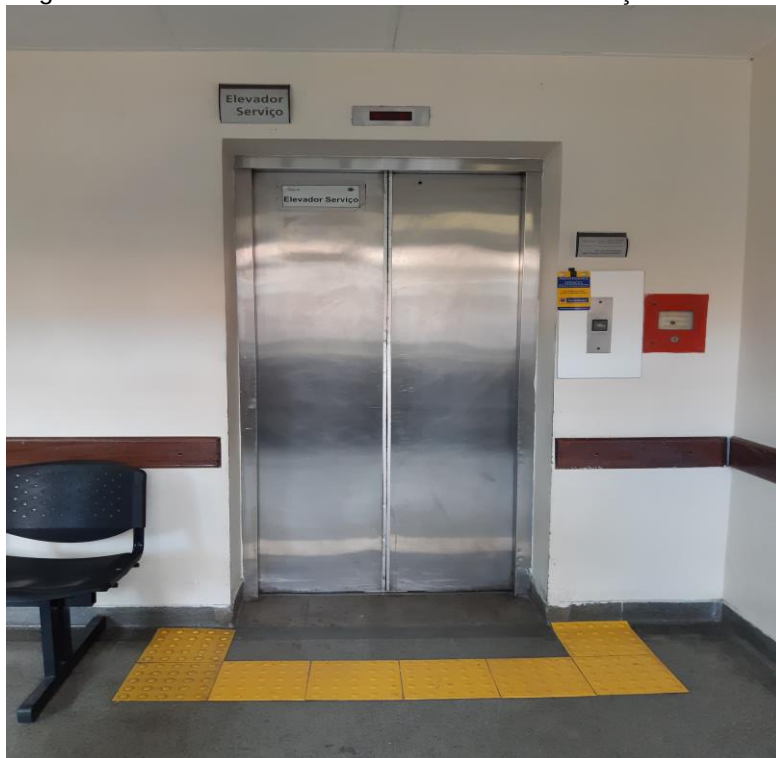
Figura 104 - Botoeira de acionamento sem informação em Braille

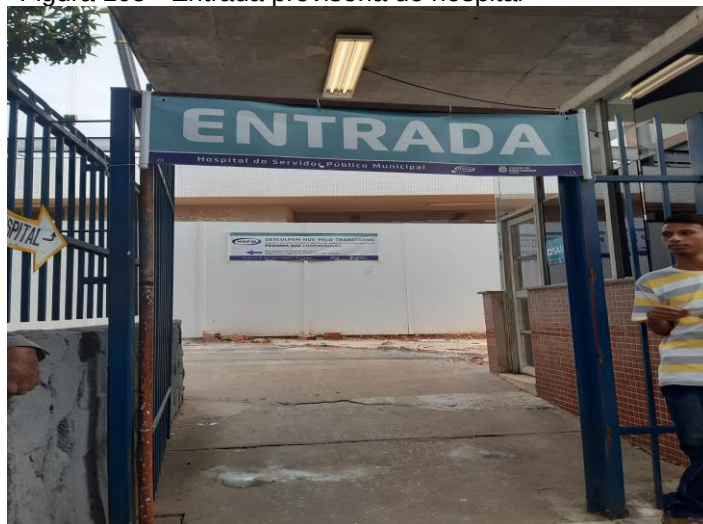
Figura 105 - Entrada provisória do hospital

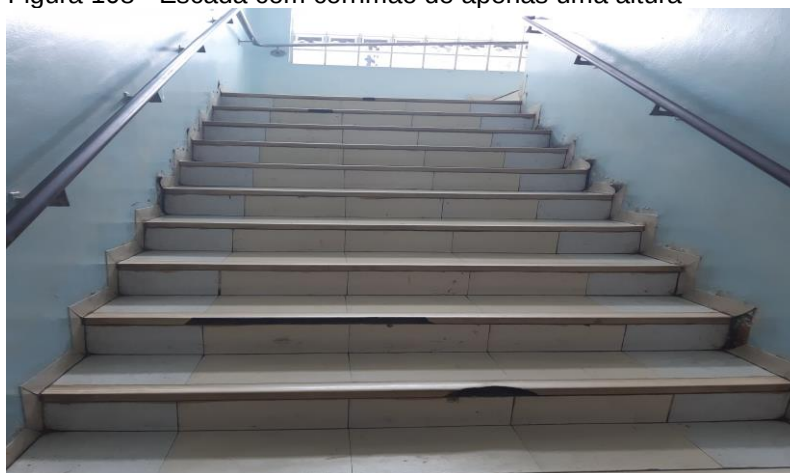
Figura 108 - Escada com corrimão de apenas uma altura

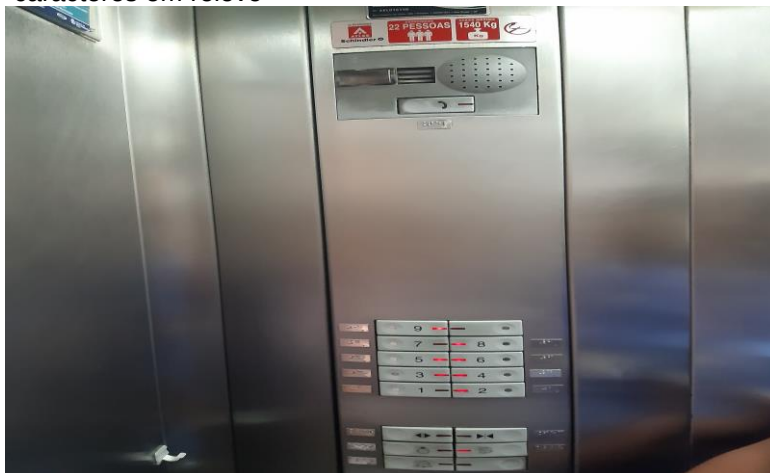
Figura 109 - Botoeiras com informações em Braille, mas sem caracteres em relevo
