## **RELATÓRIO CONCLUSIVO DE ACOMPANHAMENTO DE EXECUÇÃO CONTRATUAL**

Nº 2018.11300.

Secretaria Municipal de Infraestrutura Urbana e Obras – SIURB.

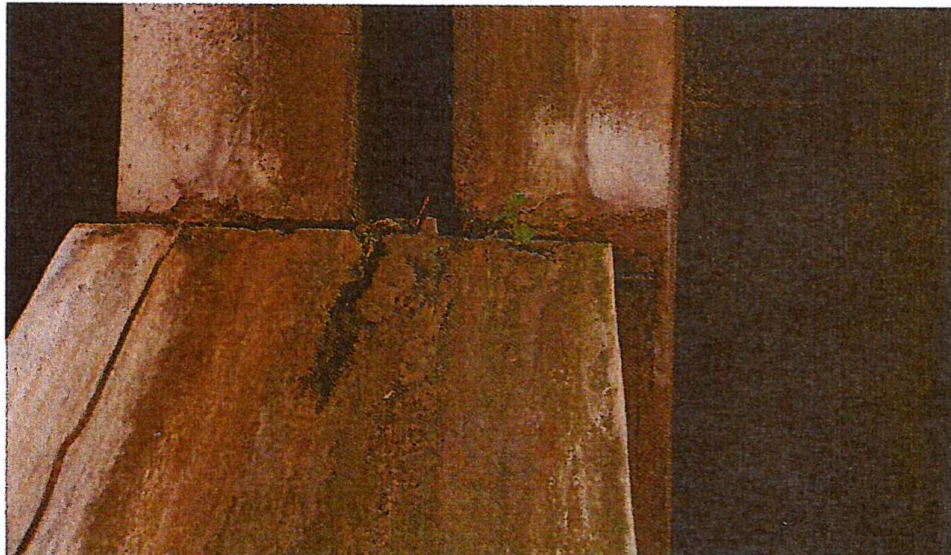
**Figura 1** - Grande abertura da junta de dilatação, com o consequente deslocamento da viga com trecho sem apoio sobre o pilar.

**O problema mais grave**, porém foi verificado em uma junta de dilatação que sofreu um grande deslocamento no sentido longitudinal da via, deslocando a viga de apoio do tabuleiro para fora da lateral do pilar em  $\frac{1}{4}$  de sua largura. Este deslocamento faz com que a carga resultante das duas vigas seja aplicada fora do eixo axial do pilar, gerando desta forma um momento fletor para o qual o mesmo não foi dimensionado, **podendo, com isto, colocar em risco sua estabilidade estrutural**.

Além do mais este deslocamento reduziu a área de contato entre viga e pilar, aumentando a tensão aplicada em aproximadamente 25% **podendo causar esmagamento do concreto tanto na borda do pilar, quanto da viga, causando o rompimento de uma delas.**

Desta forma, pelo acima descrito, sugiro **com a maior urgência possível, a contratação de uma consulta a uma empresa especializada, que melhor poderá avaliar as reais condições de tal viaduto e os riscos estruturais a que ele está submetido.** (grifos nossos – Peça 48, p. 10/20).

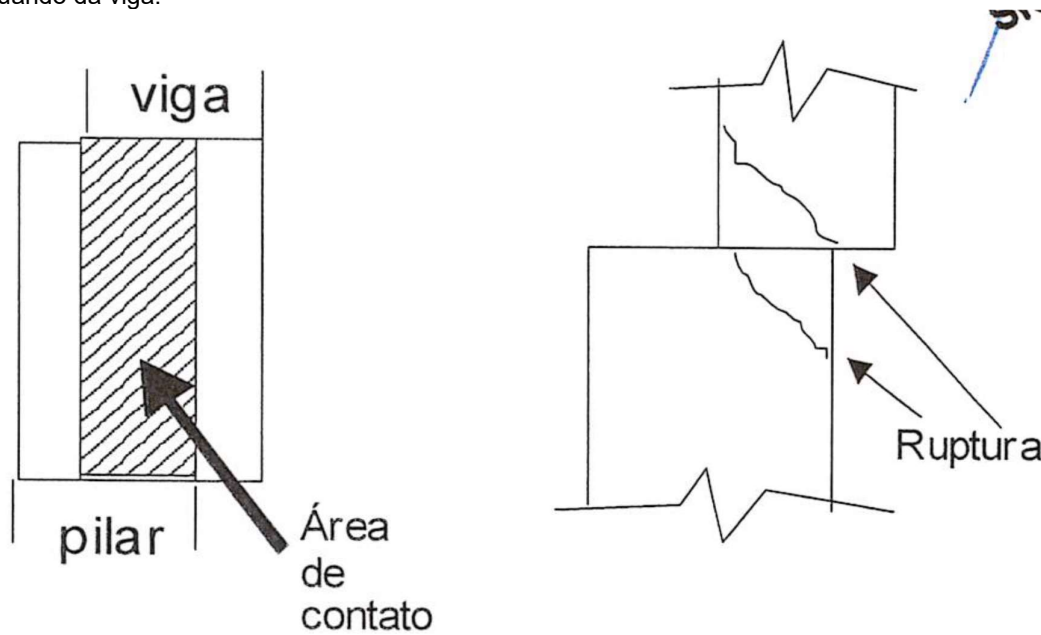
**Figura 2** - Esquema da situação constatada na foto 2 com a previsão de ruptura tanto do pilar quando da viga.

O prognóstico foi o risco de ruptura da estrutura por possível processo de colapso estrutural, o que efetivamente ocorreu seis anos depois.

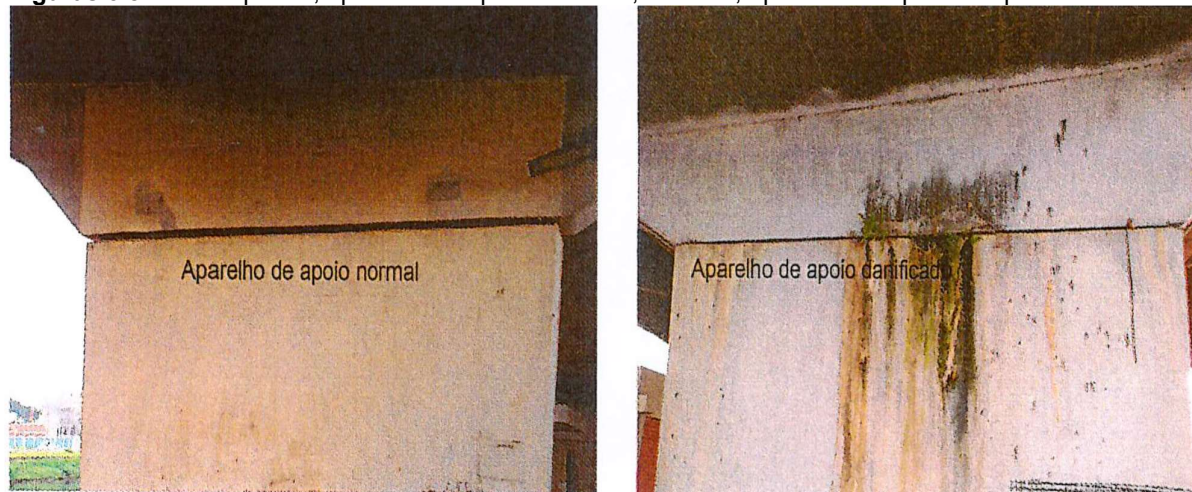
**Figuras 3 e 4** - À esquerda, aparelho de apoio normal e, à direita, aparelho de apoio comprometido.

- 1- Junta de dilatação excessivamente aberta, gerando esforços não dimensionados.
- 2- Comprometimento de 25% do apoio entre pilar e viga, aumentando a tensão nas bordas e podendo causar o esmagamento dos elementos estruturais.
- 3- Aparelho de apoio entre pilar e viga praticamente inexistente, aumentando o risco de esmagamento dos elementos estruturais.
- 4- Exposição da armadura na viga de apoio.

Neste mesmo local, pode-se constatar que **o aparelho de apoio está completamente comprometido**, com o concreto da viga apoiando-se diretamente no concreto do pilar, **aumentando o risco de esmagamento.** (grifos nossos).

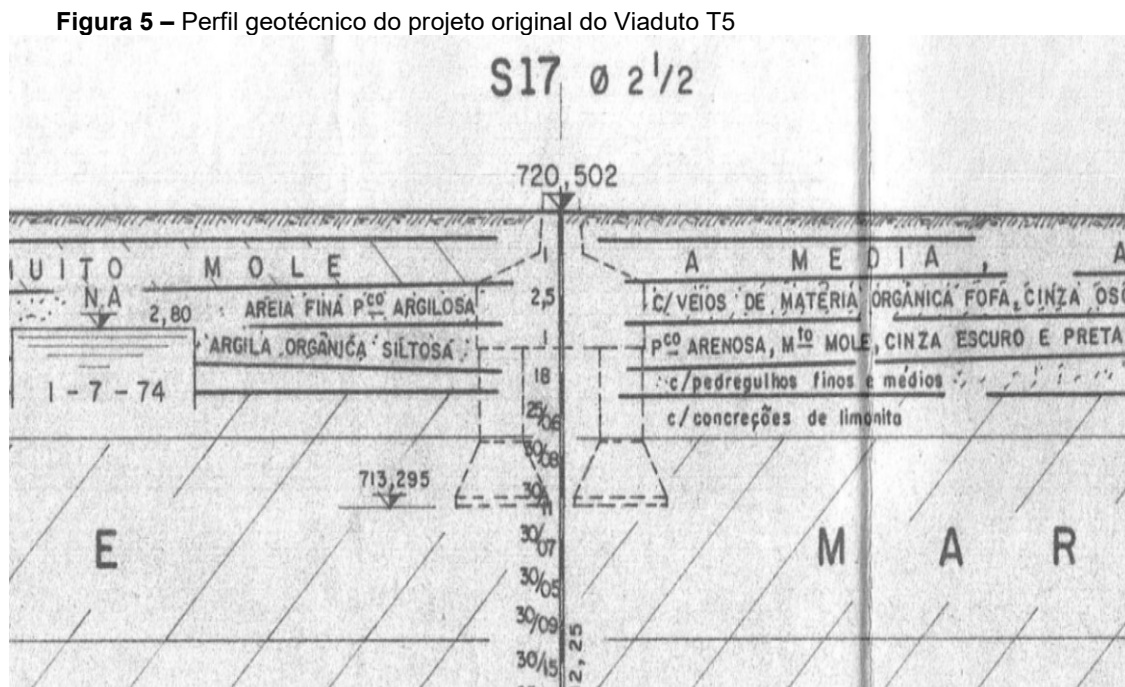
Verifica-se que essa quantidade por estaca em solo não está justificada, haja vista que a alteração da camada de solo para o trecho de rocha fragmentada ocorre a 5 m de profundidade, como demonstra o perfil geotécnico original, **Figura 5** (Peça 48, p. 132), corroborado pelo perfil geotécnico fornecido pela Origem, Peça 49, p. 198/207.

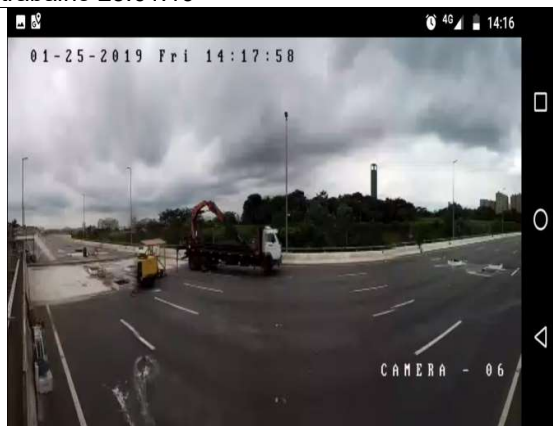
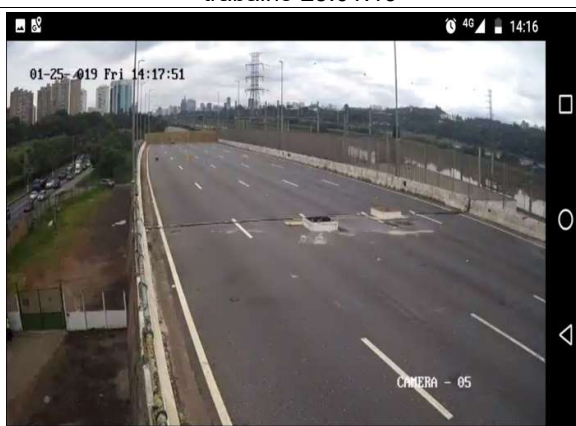
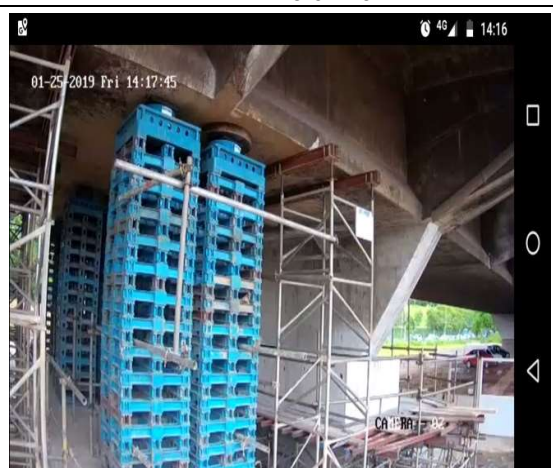
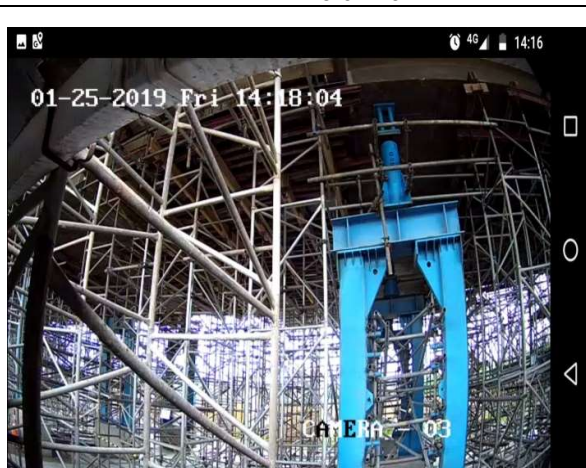
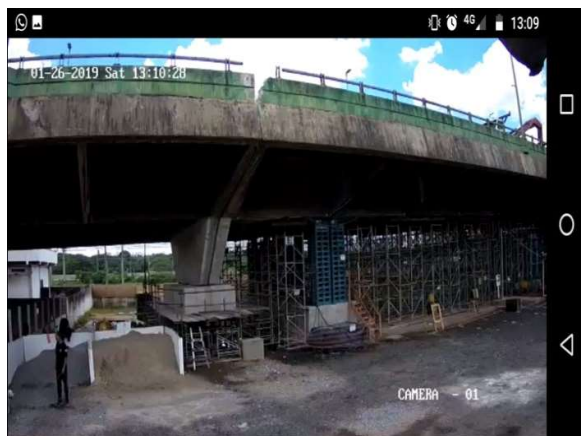
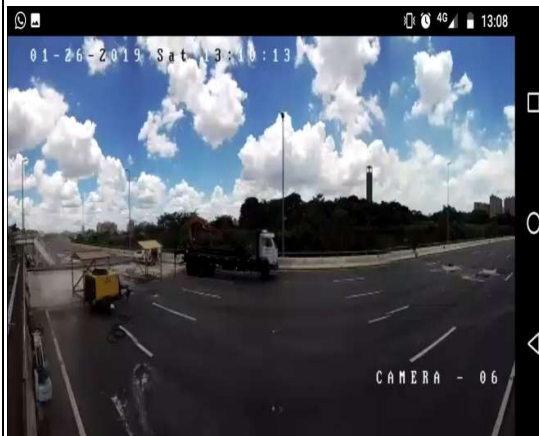
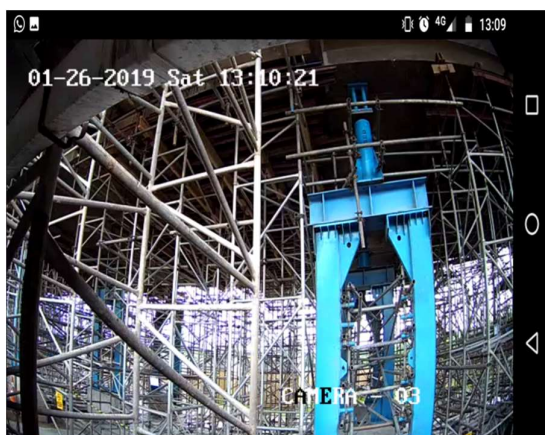
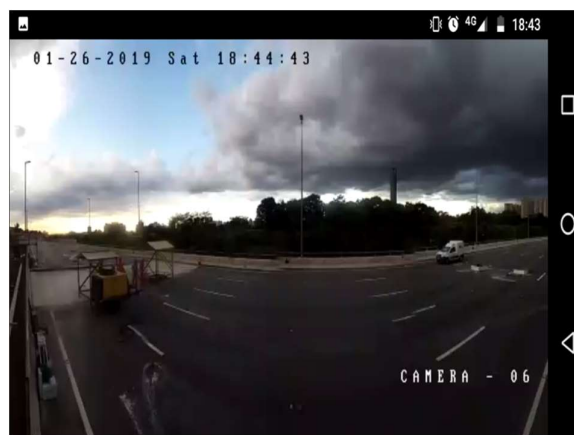
**Figura 6** – Equipes não alocadas na frente de trabalho 25.01.19

**Figura 7** – Equipes não alocadas na frente de trabalho 25.01.19

**Figura 8** – Equipes não alocadas na frente de trabalho 25.01.19

**Figura 9** – Equipes não alocadas na frente de trabalho 25.01.19

**Figura 10** – Equipes não alocadas na frente de trabalho 26.01.19

**Figura 11** – Equipes não alocadas na frente de trabalho 26.01.19

**Figura 12** – Equipes não alocadas na frente de trabalho 26.01.19

**Figura 13** – Equipes não alocadas na frente de trabalho 26.01.19

Verifica-se que não há evidências da realização do ensaio de gamagrafia após o período da manhã do dia 25.01.2019, como por exemplo: a presença do inspetor, de profissionais de apoio à equipe de execução do ensaio, instrumentação e o isolamento da área como constatado no período da manhã. A ausência de evidências também foi observada no dia 26.01.2019.

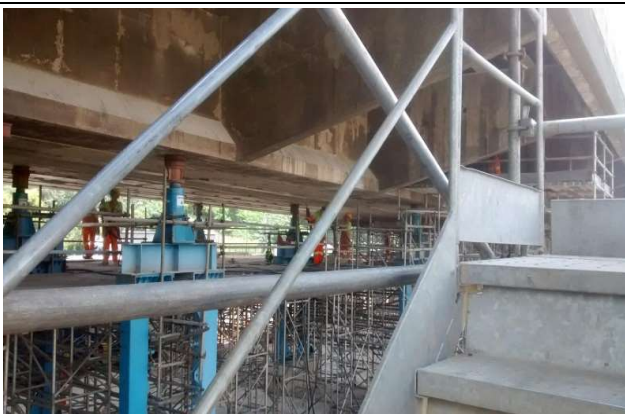
**Figura 14** – Apicoamento da superfície do concreto em 14.02.2019

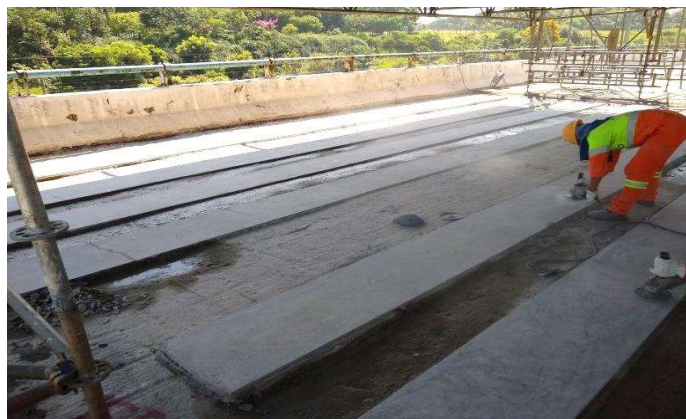
**Figura 16** – Lixamento da argamassa em 08.02.2019

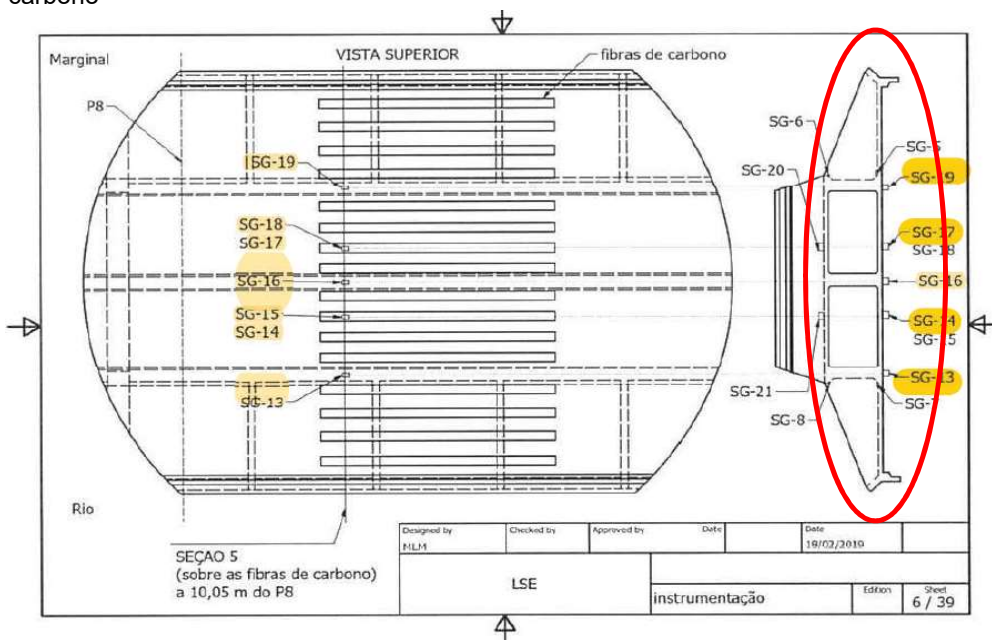
A **Figura 17** demonstra qual deveria ser a posição dos instrumentos, Peça 50, p. 166.

**Figura 17** – Posição da instrumentação na parte superior do tabuleiro sobre a fibra de carbono

Em adição, não há evidências no processo SEI, tampouco nos RDOs, da colocação dos instrumentos mencionados nas fibras de carbono, como também não fora constatada pela equipe de auditoria nas diligências à obra.
