# **ANEXO I**

## **RELATÓRIO FOTOGRÁFICO**

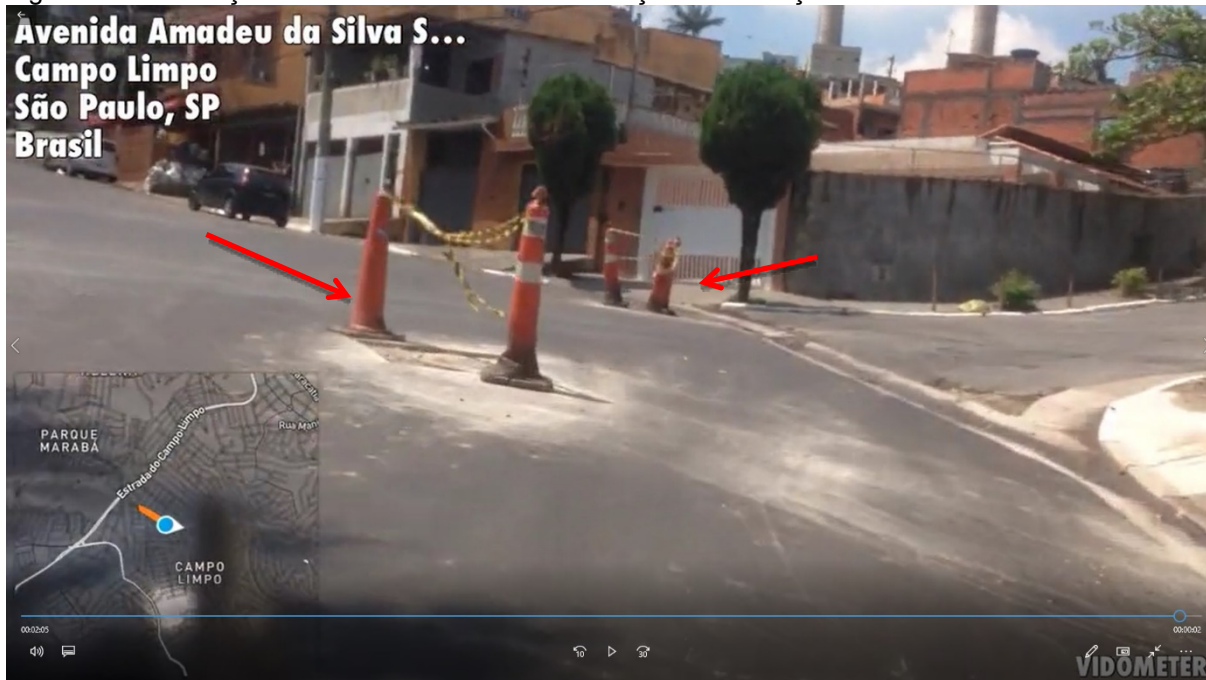
Figura 1 – Sinalização e isolamento durante a realização dos serviços.

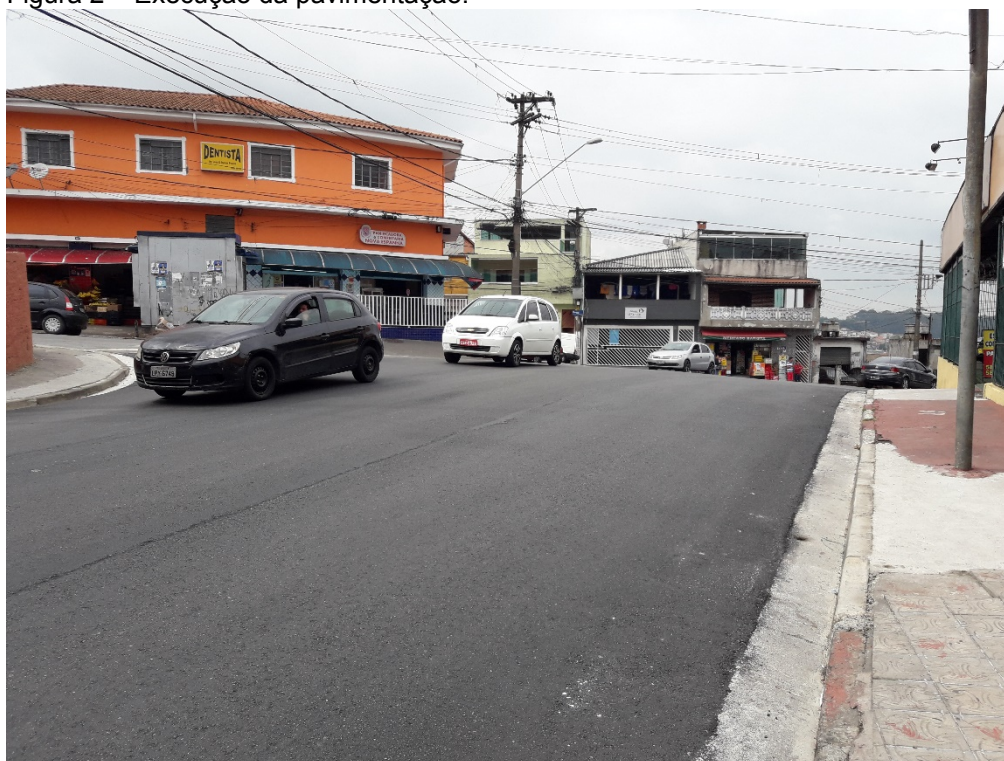
Figura 2 – Execução da pavimentação.

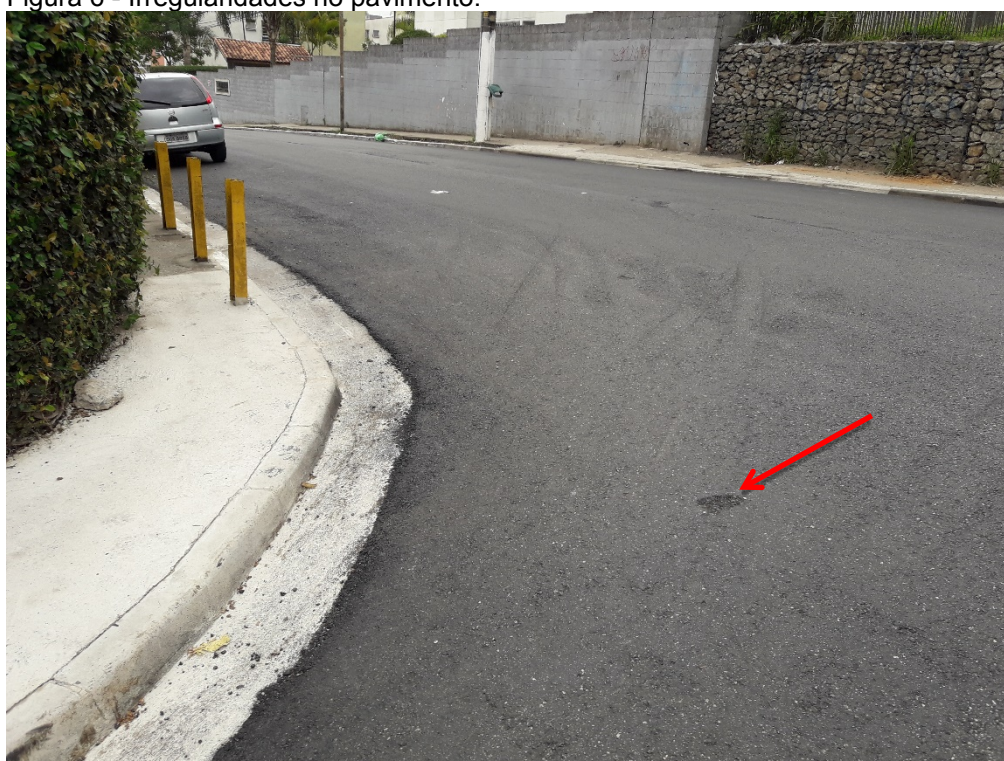
Figura 6 - Irregularidades no pavimento.

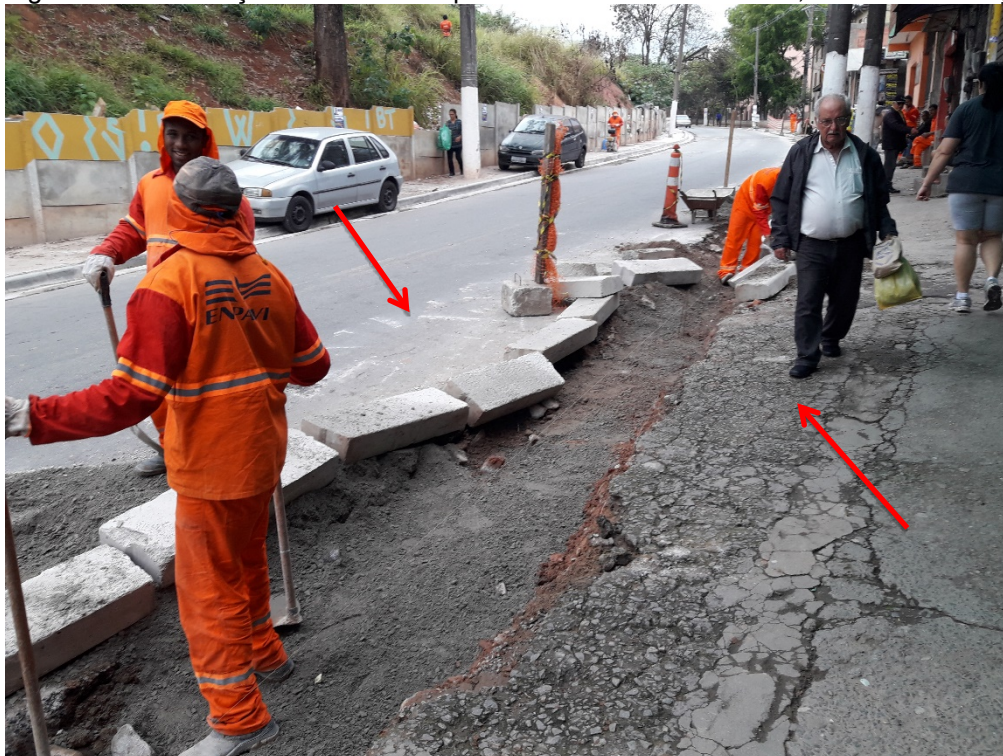
Figura 15 - Sinalização e isolamento que deveriam ser melhorados, devido a circulação de pedestres

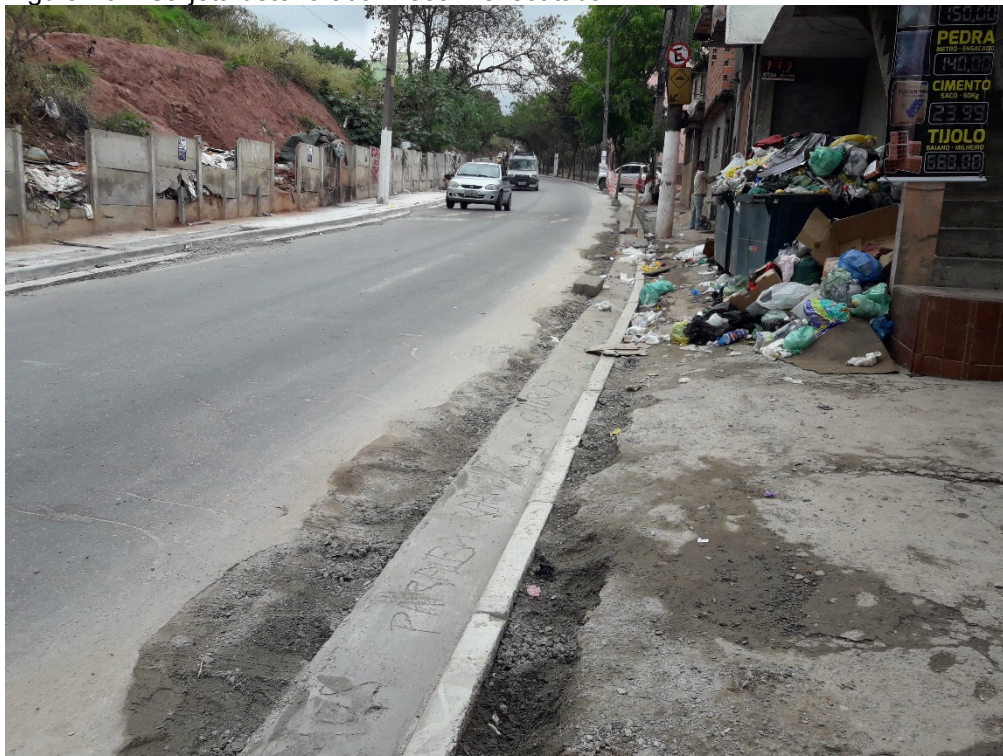
Figura 16 – Sarjeta deteriorada - recém-executada.

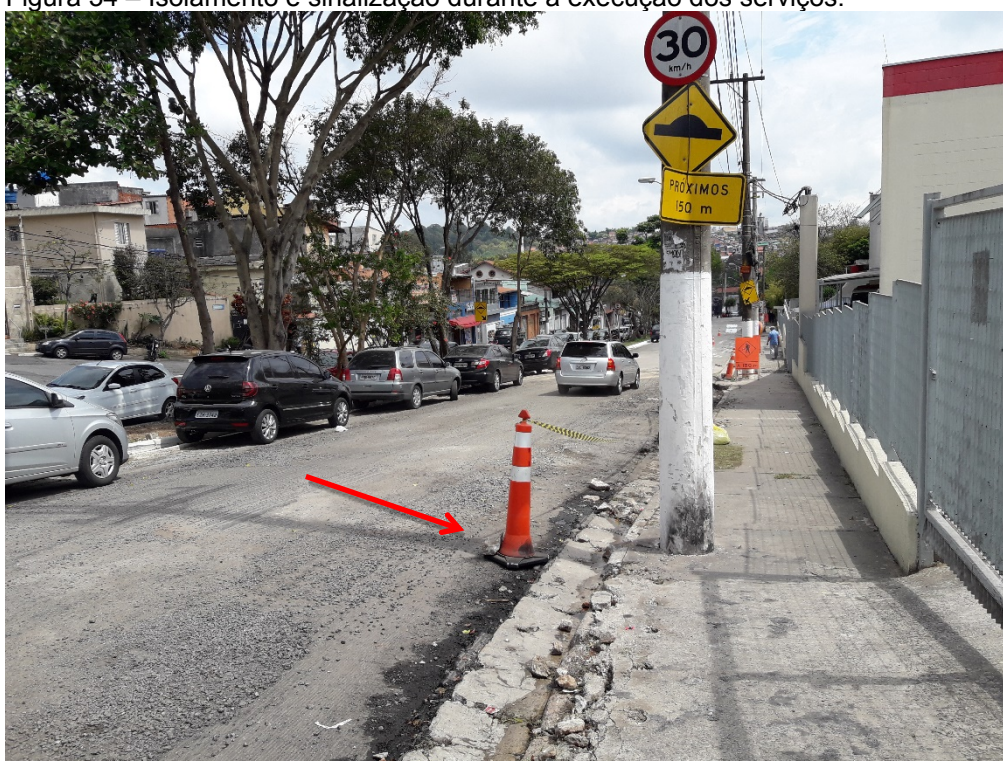
Figura 34 – Isolamento e sinalização durante a execução dos serviços.

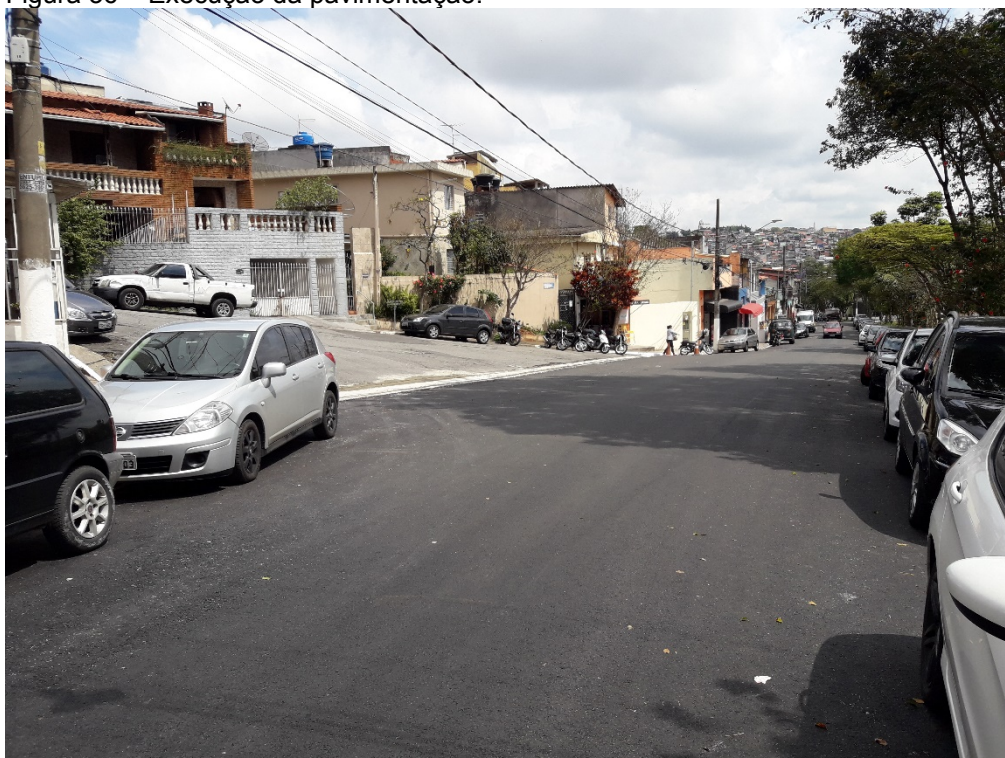
Figura 36 – Execução da pavimentação.

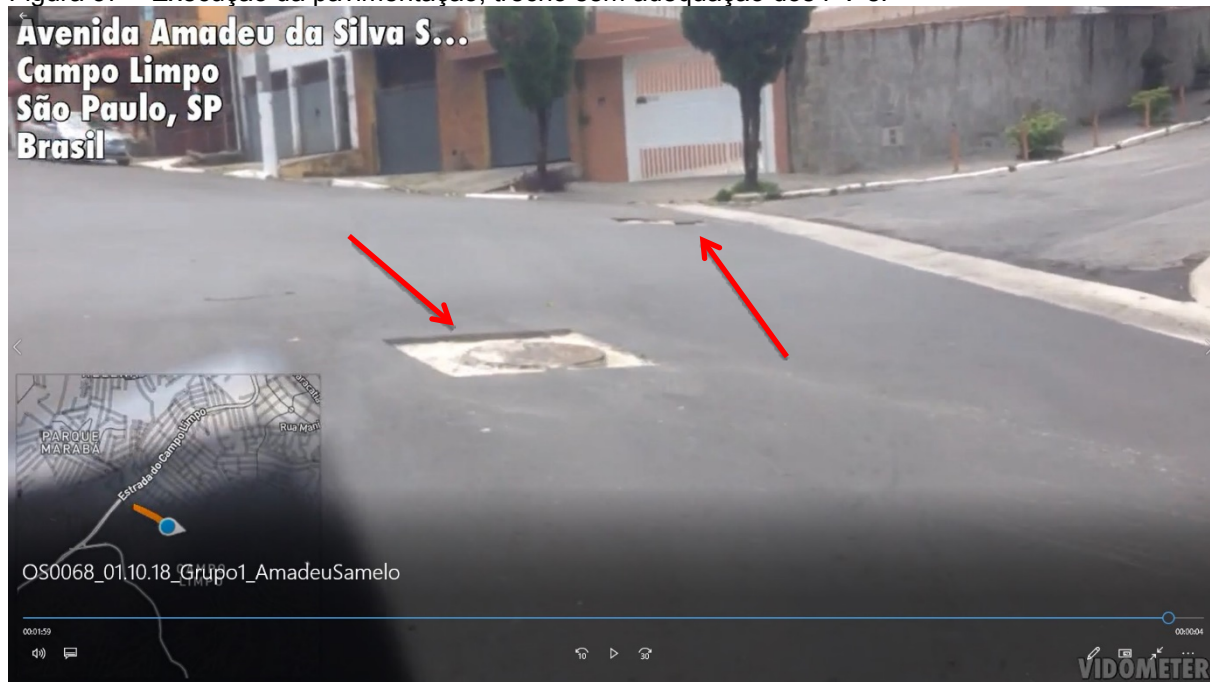
Figura 37 – Execução da pavimentação; trecho sem adequação dos PV's.

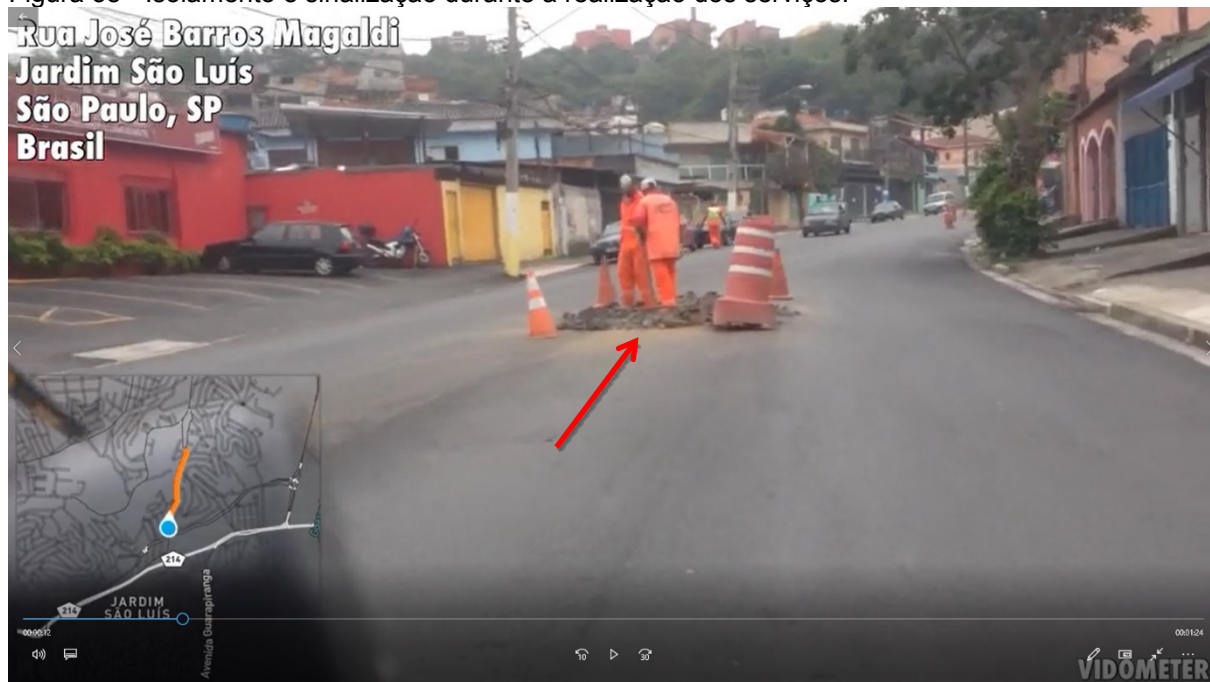
Figura 38 - Isolamento e sinalização durante a realização dos serviços.

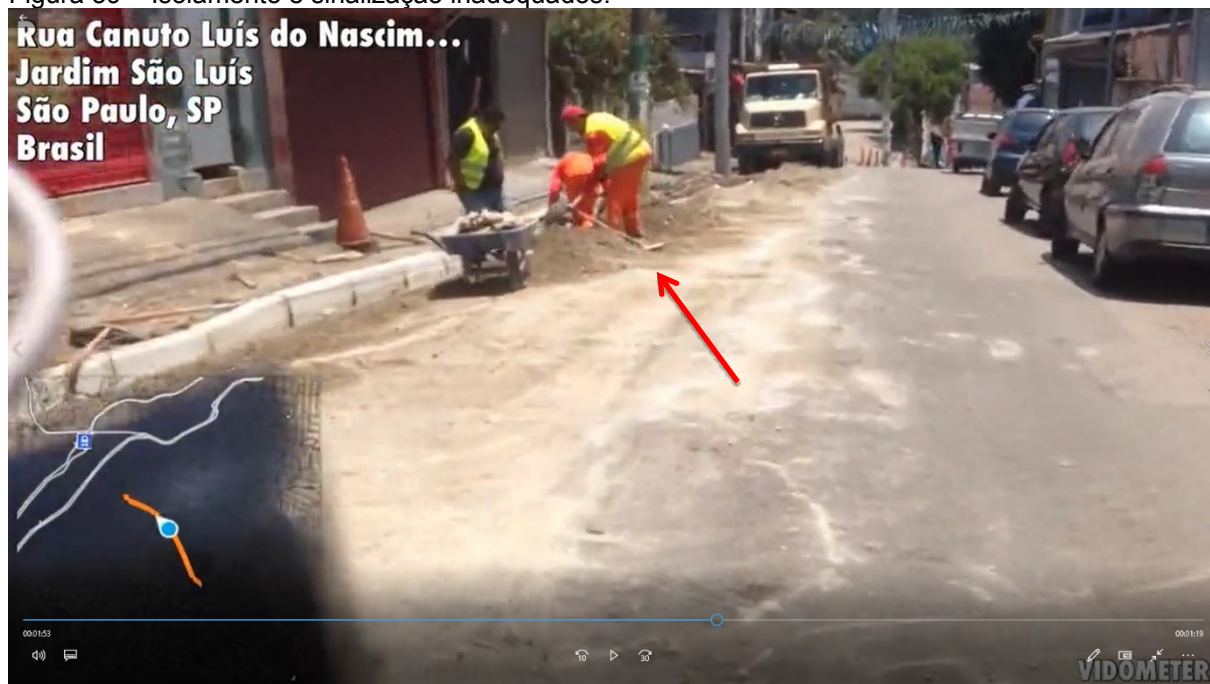
Figura 39 – Isolamento e sinalização inadequados.

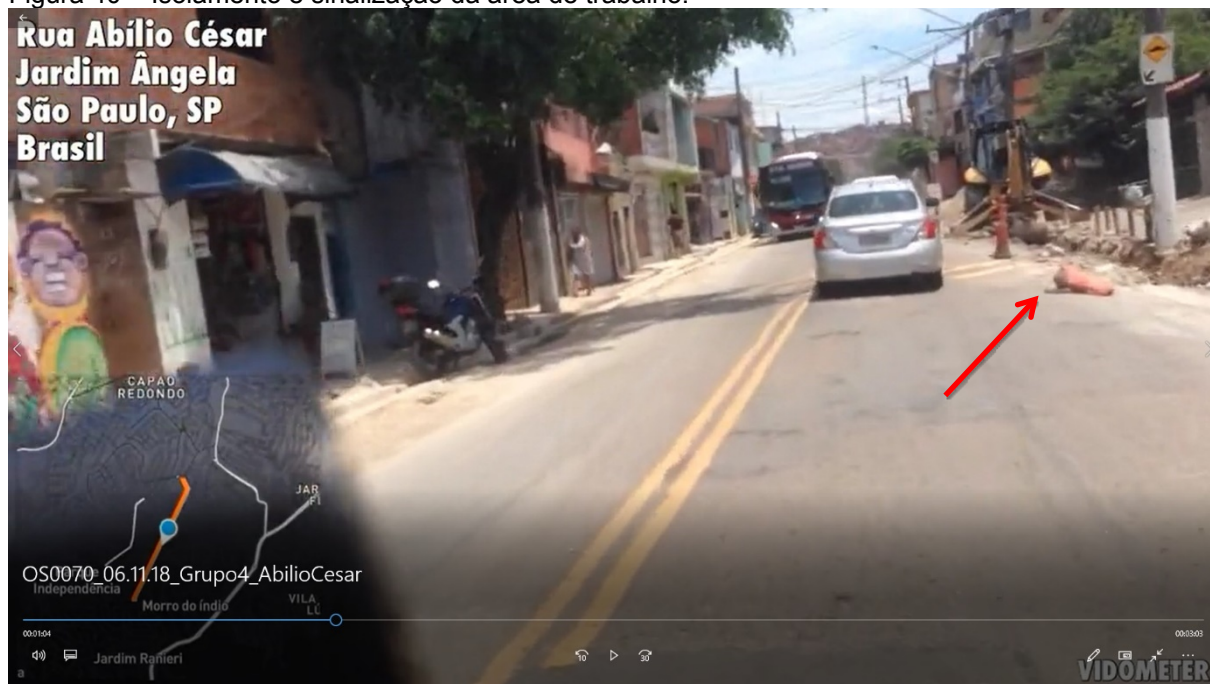
Figura 40 – Isolamento e sinalização da área de trabalho.

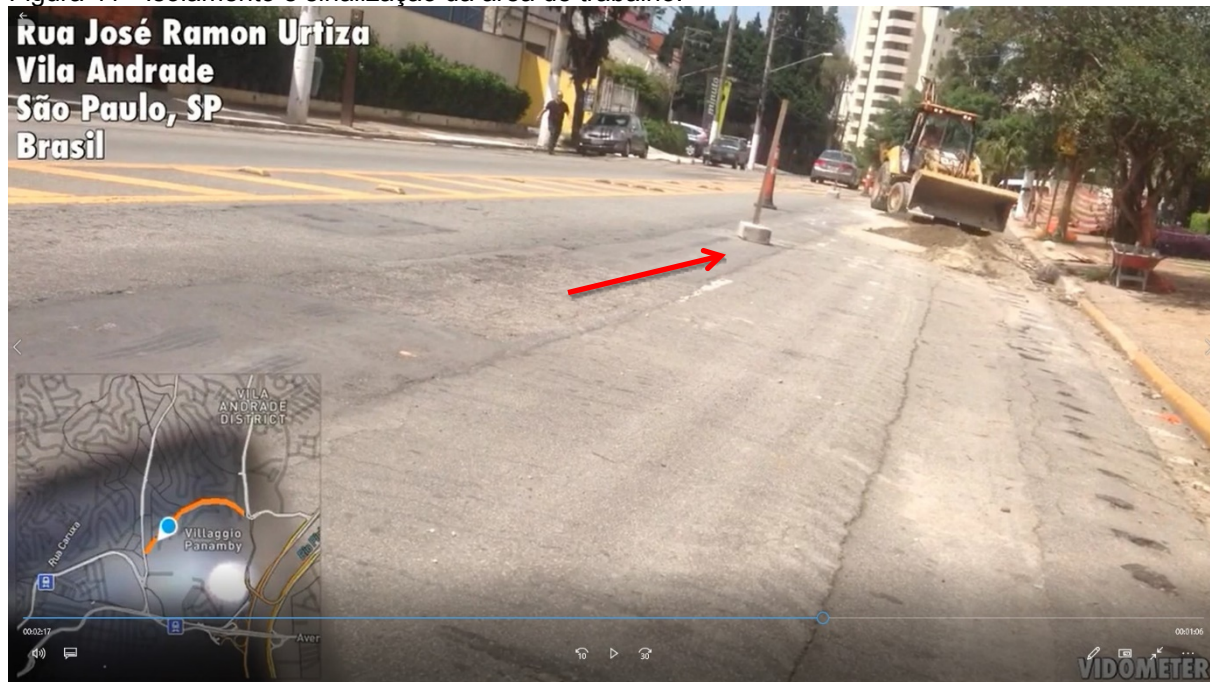
Figura 41 - Isolamento e sinalização da área de trabalho.

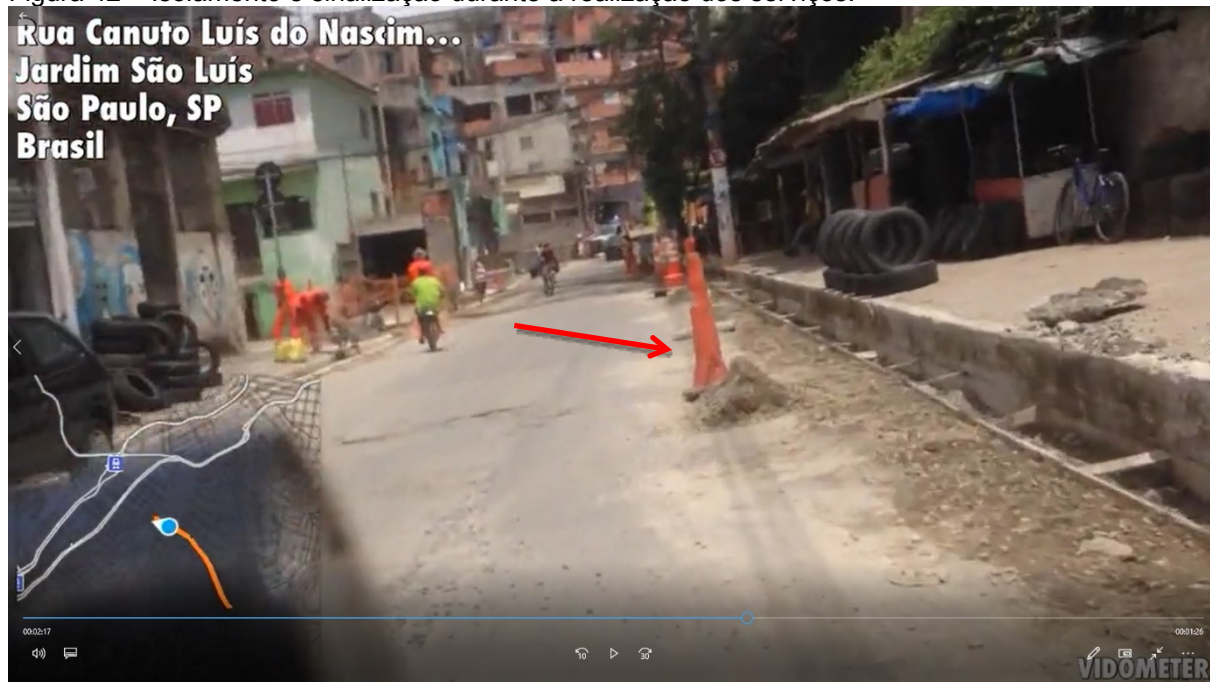
Figura 42 – Isolamento e sinalização durante a realização dos serviços.

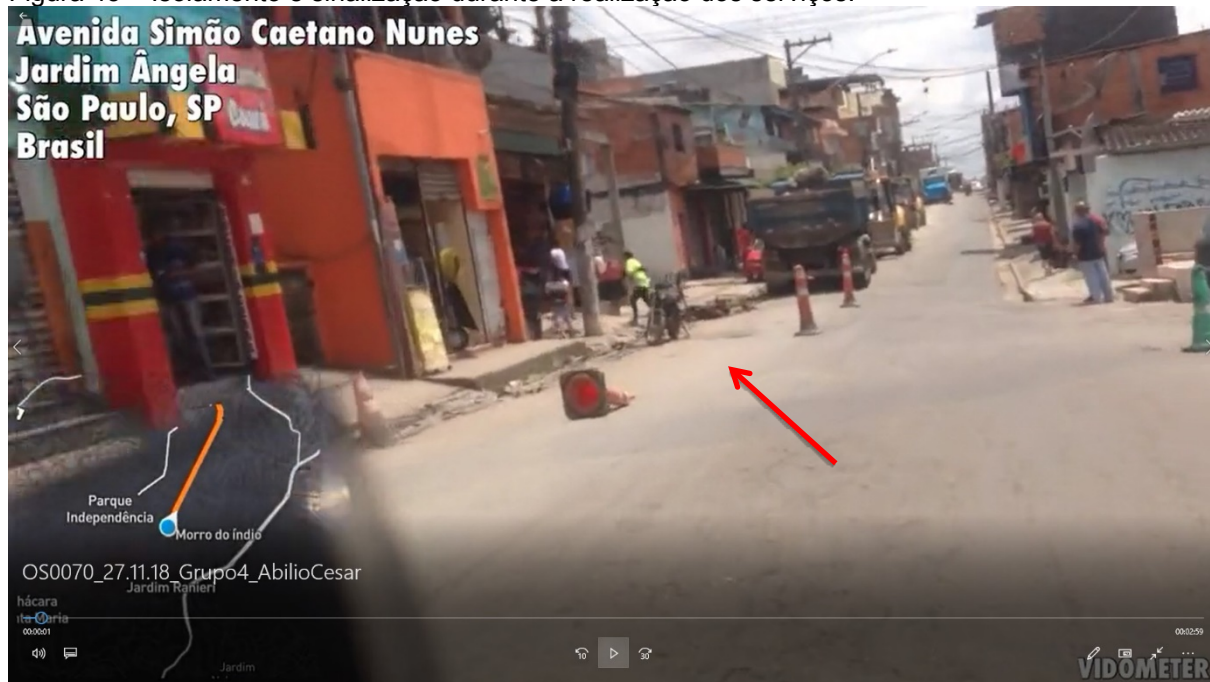
Figura 43 – Isolamento e sinalização durante a realização dos serviços.

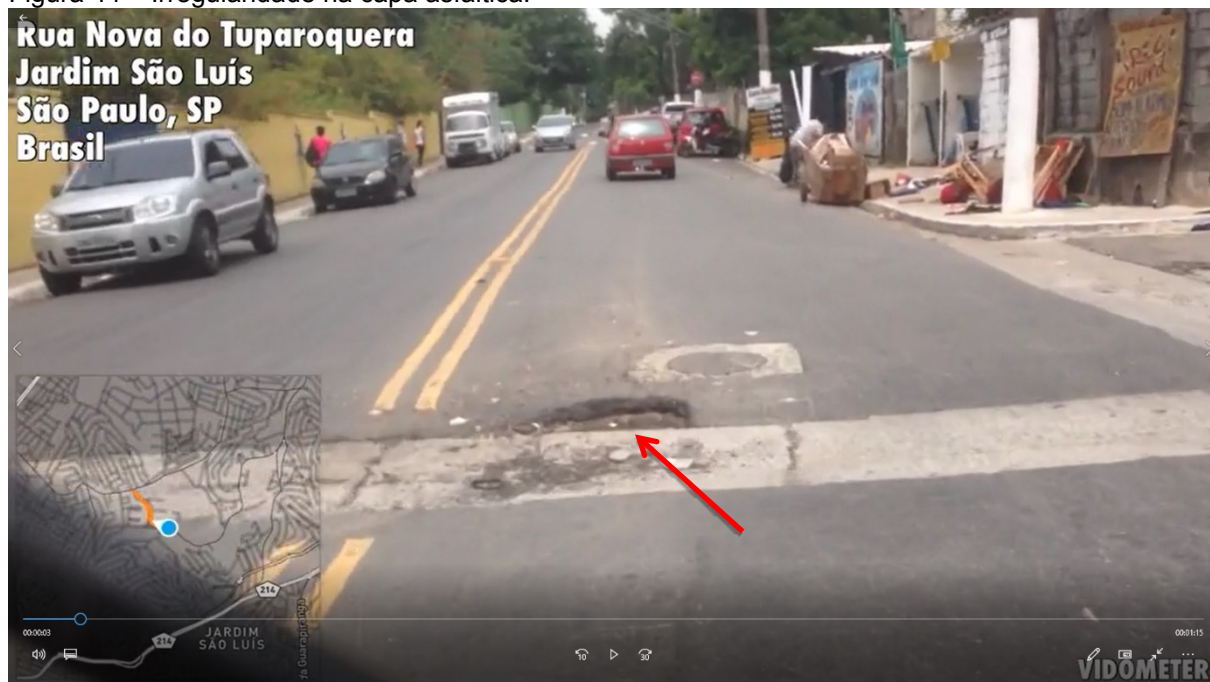
Figura 44 – Irregularidade na capa asfáltica.

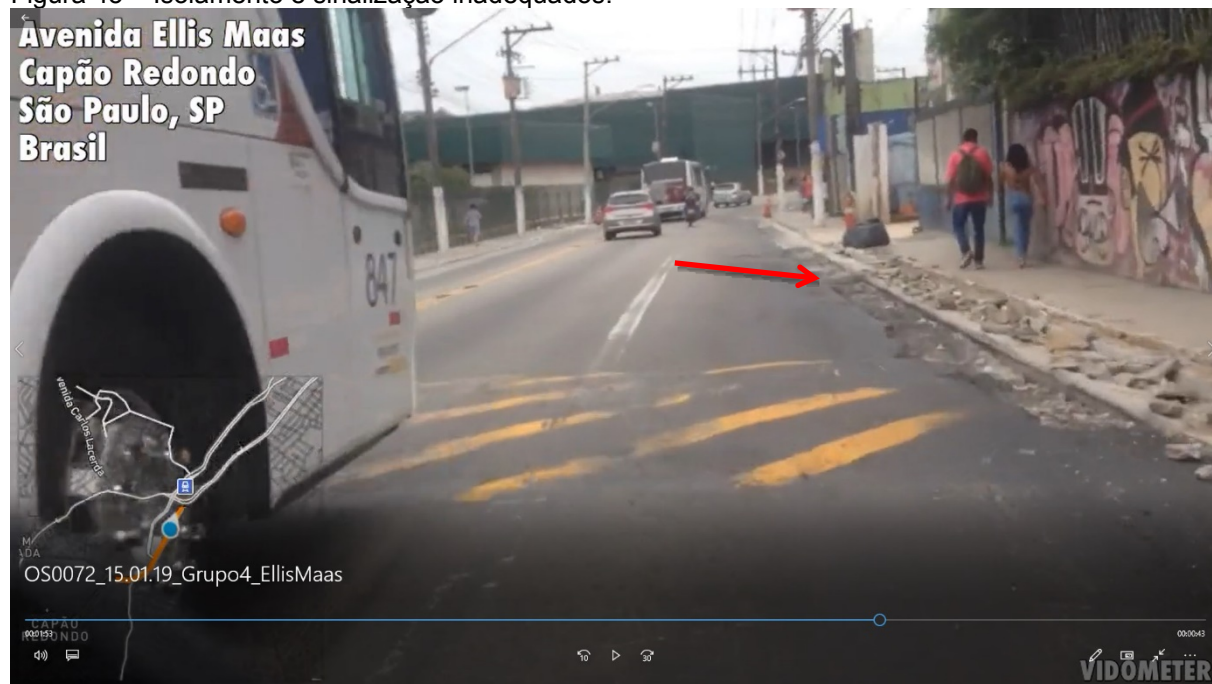
Figura 45 – Isolamento e sinalização inadequados.

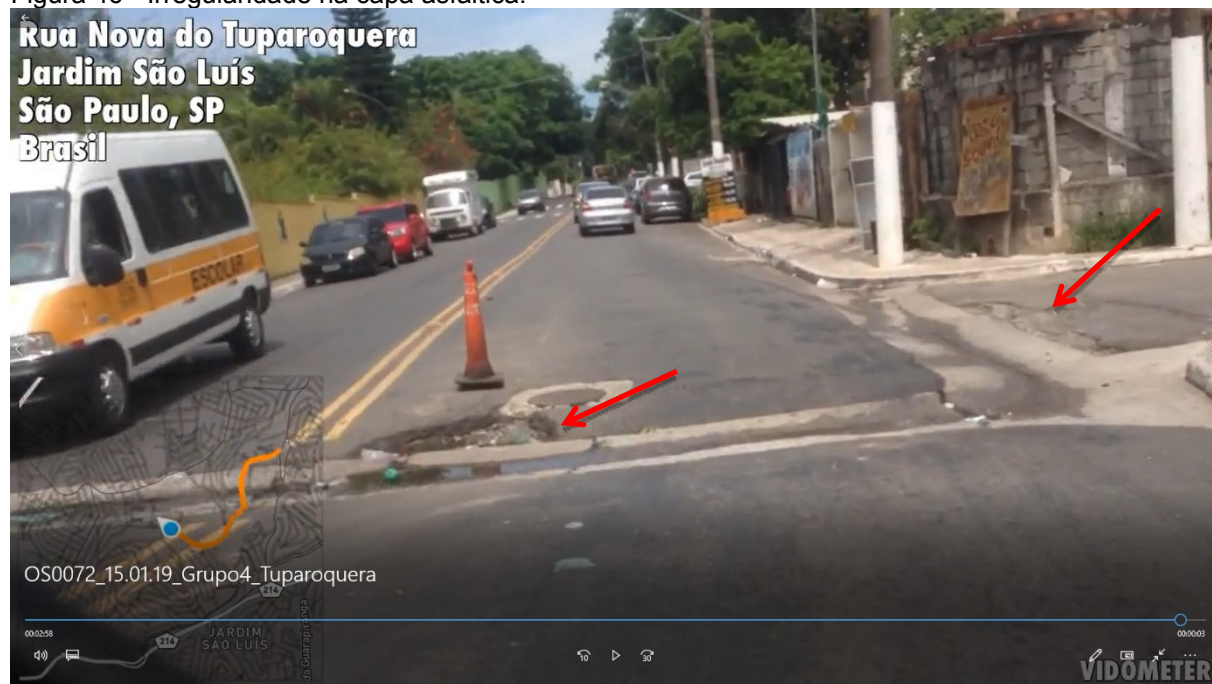
Figura 46 - Irregularidade na capa asfáltica.

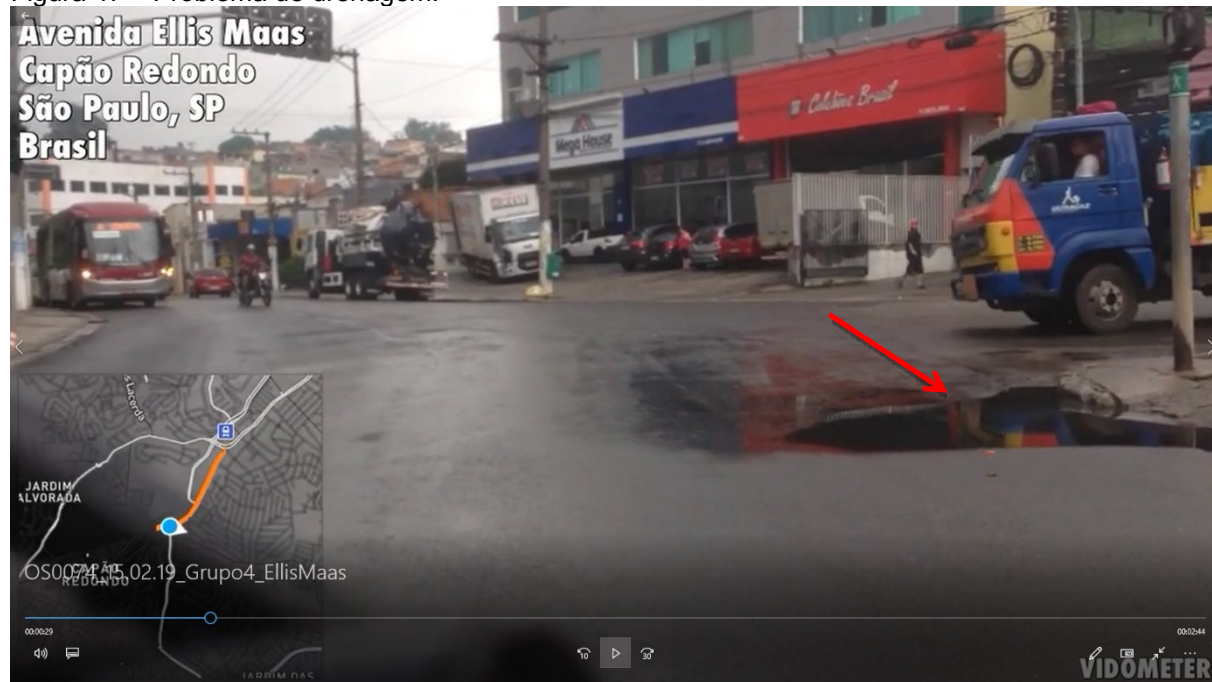
Figura 47 – Problema de drenagem.

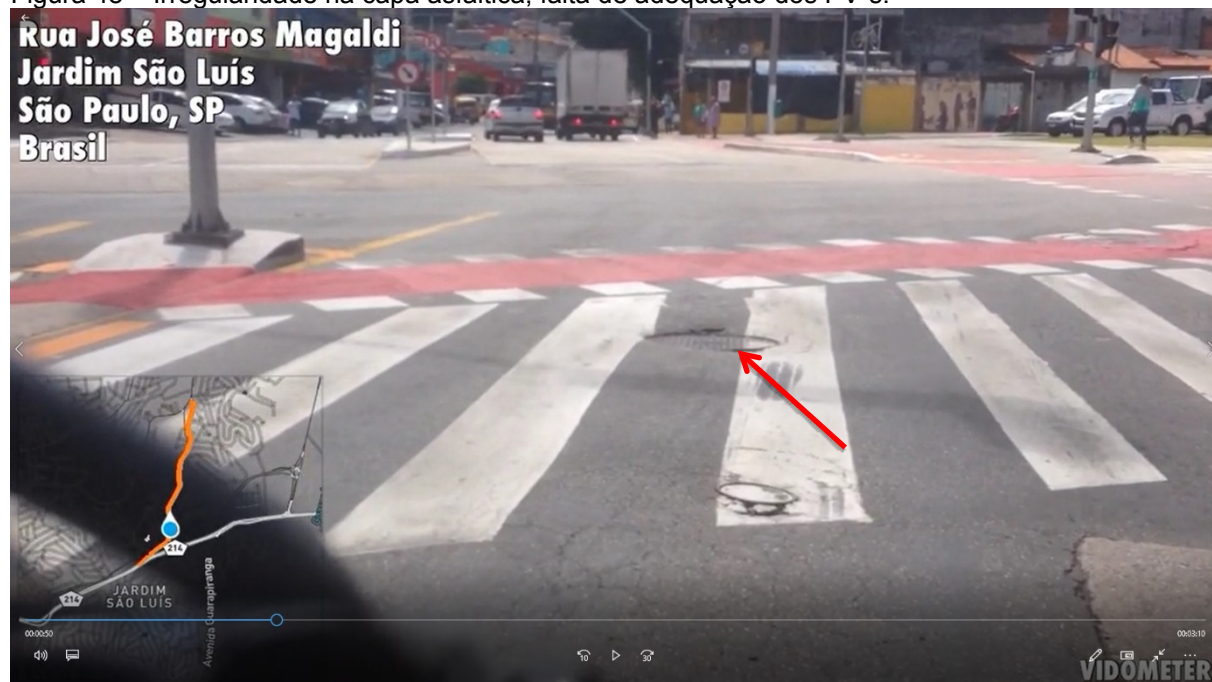
Figura 48 – Irregularidade na capa asfáltica; falta de adequação dos PV's.

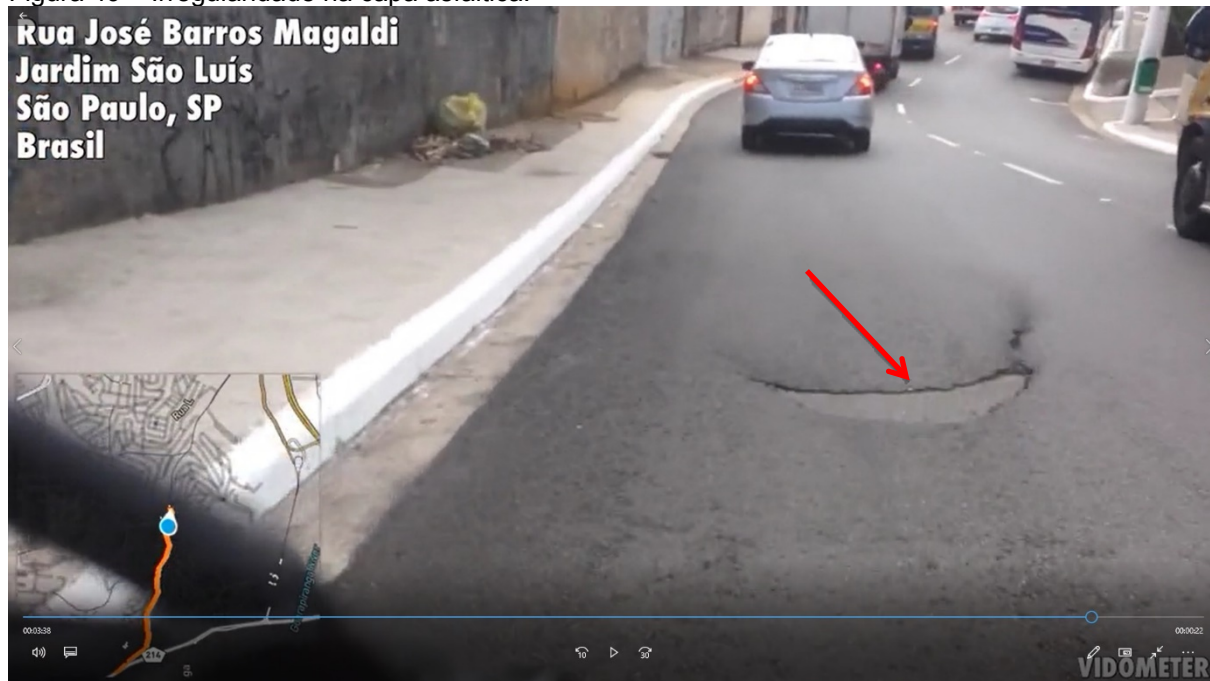
Figura 49 – Irregularidade na capa asfáltica.

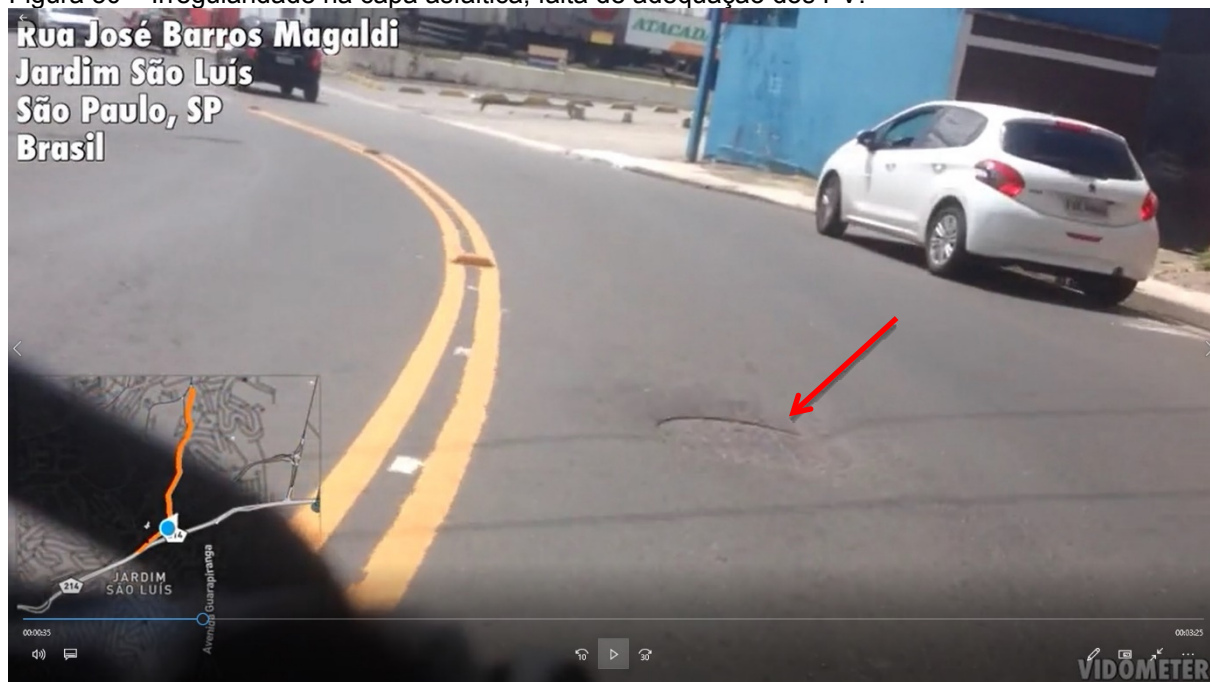
Figura 50 – Irregularidade na capa asfáltica; falta de adequação dos PV.

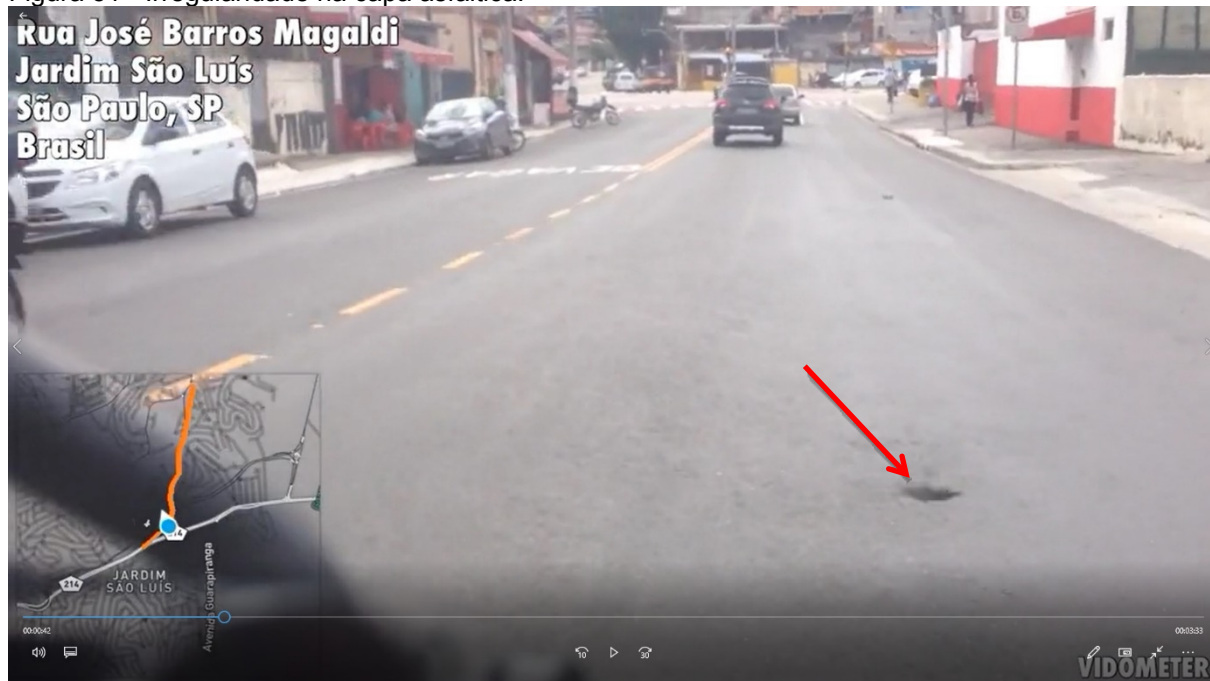
Figura 51 - Irregularidade na capa asfáltica.

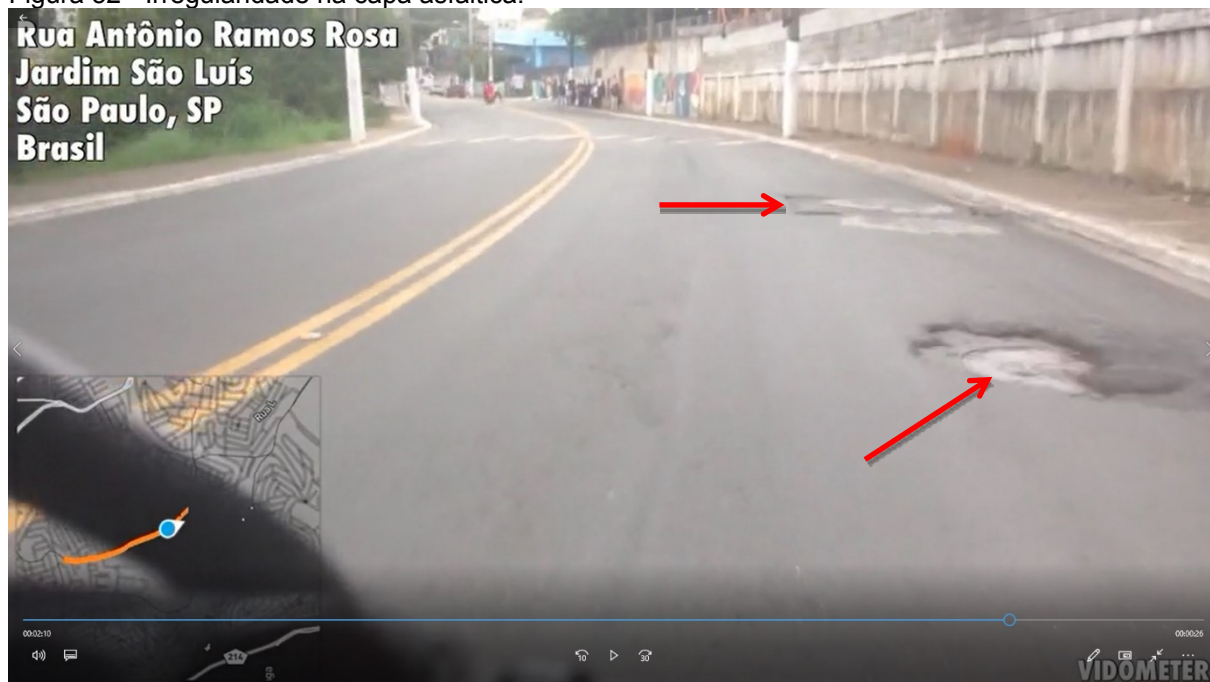
Figura 52 - Irregularidade na capa asfáltica.

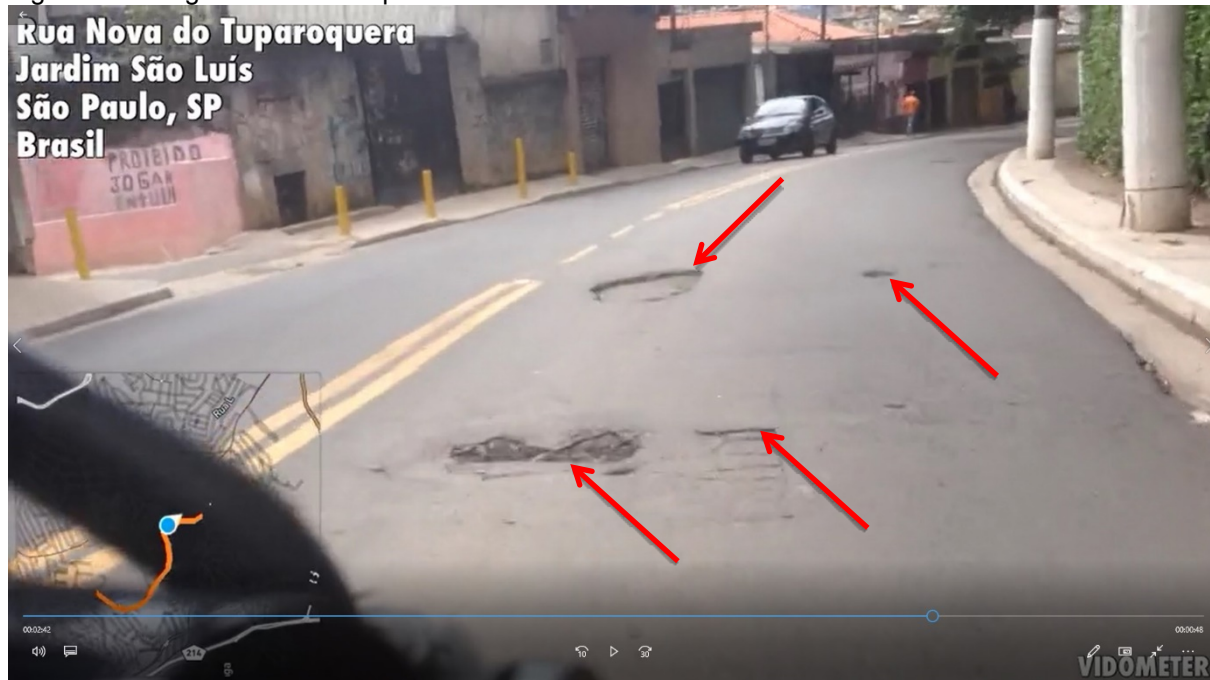
Figura 53 - Irregularidade na capa asfáltica.

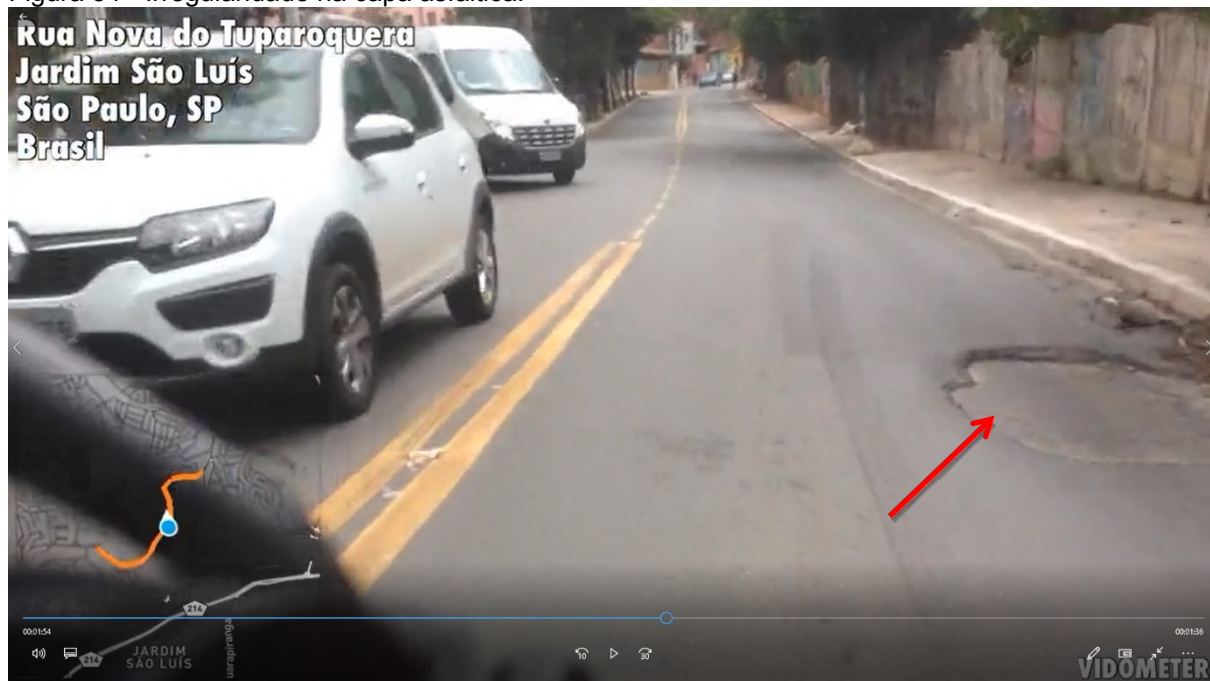
Figura 54 - Irregularidade na capa asfáltica.

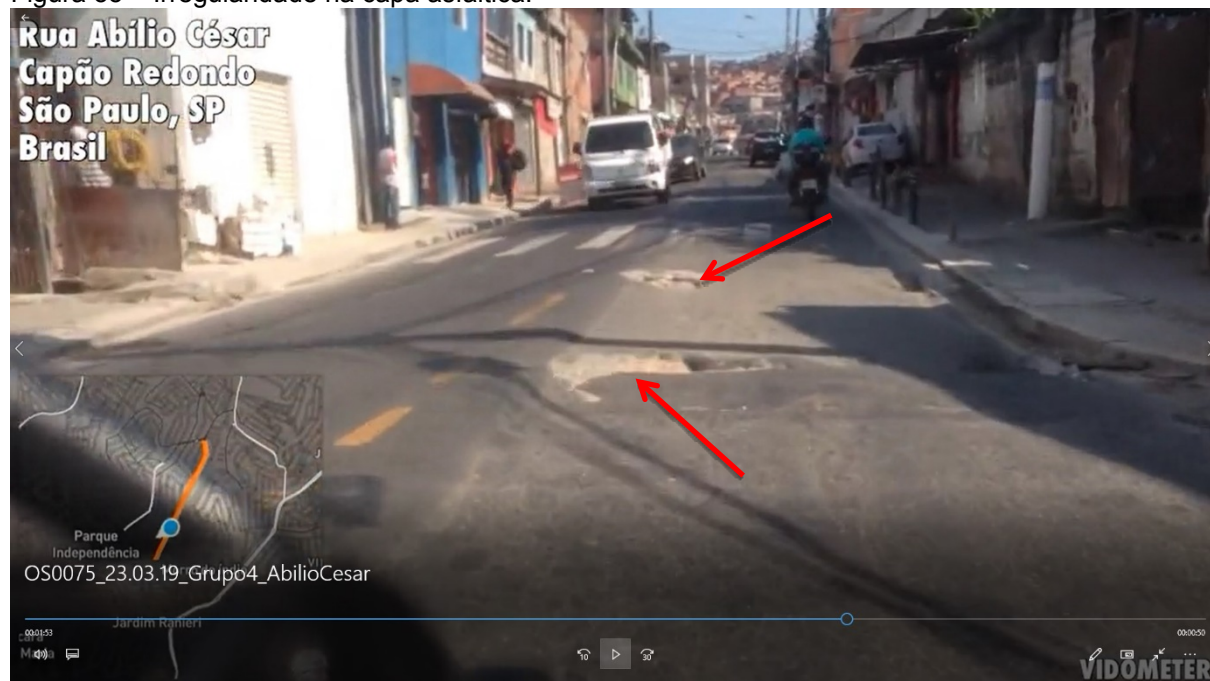
Figura 55 – Irregularidade na capa asfáltica.

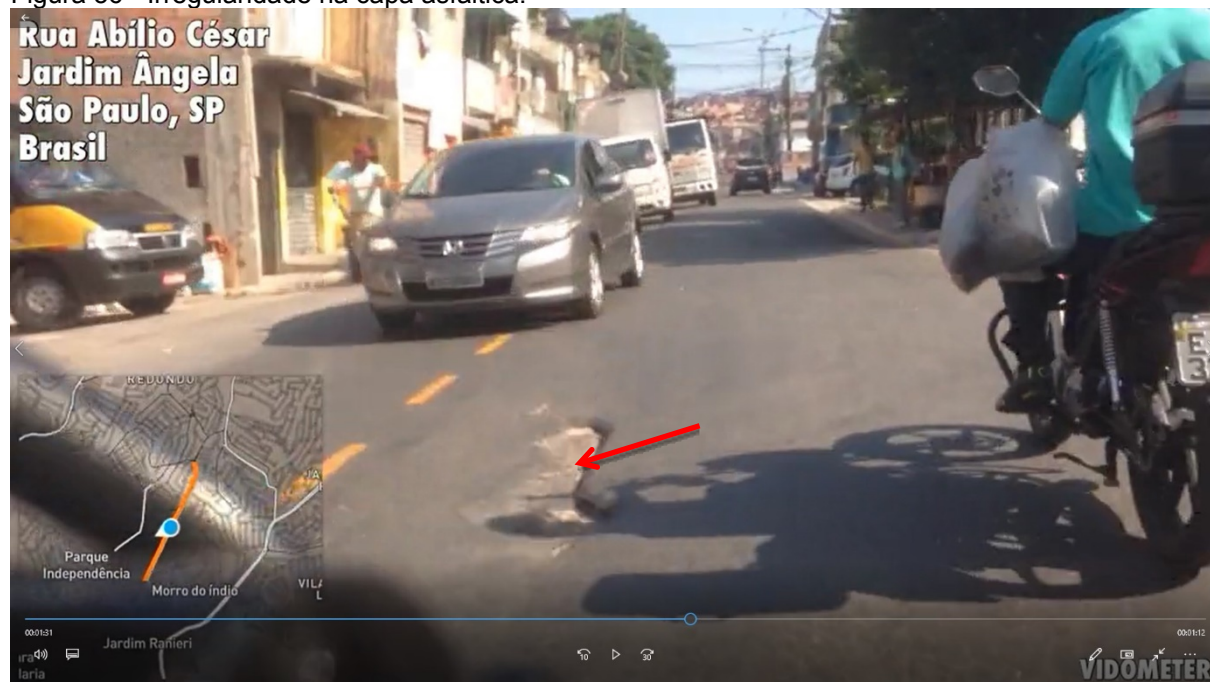
Figura 56 - Irregularidade na capa asfáltica.

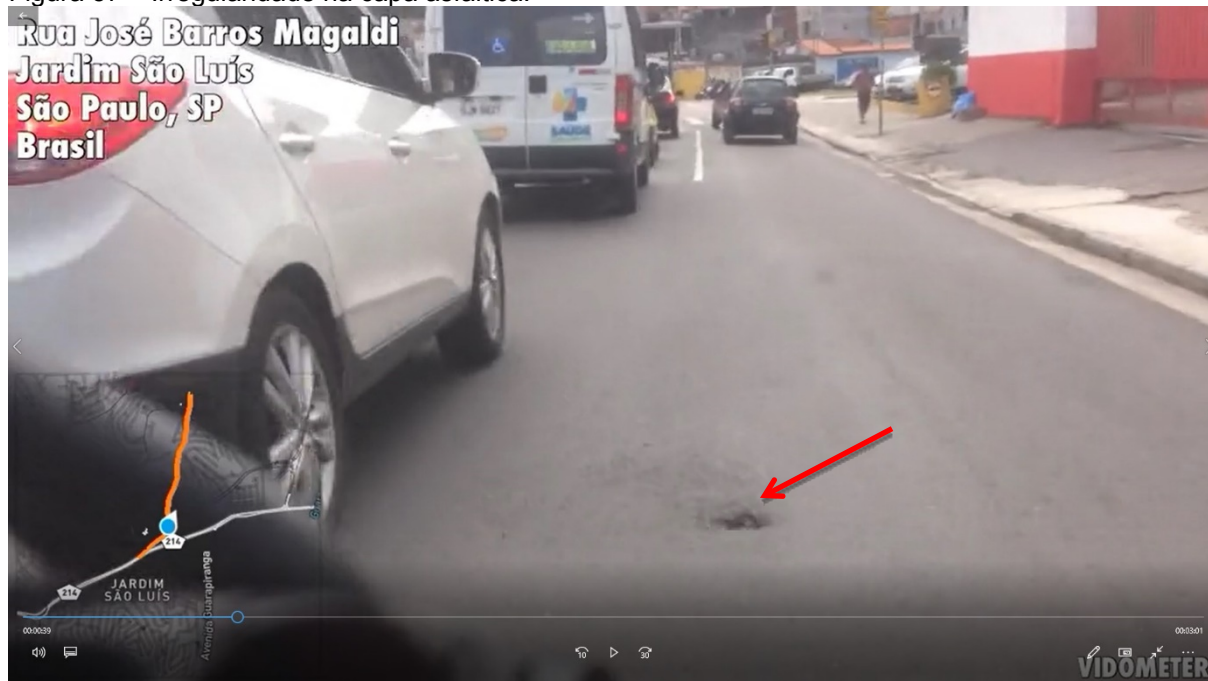
Figura 57 – Irregularidade na capa asfáltica.
