# **ANEXO I**

## **RELATÓRIO FOTOGRÁFICO**

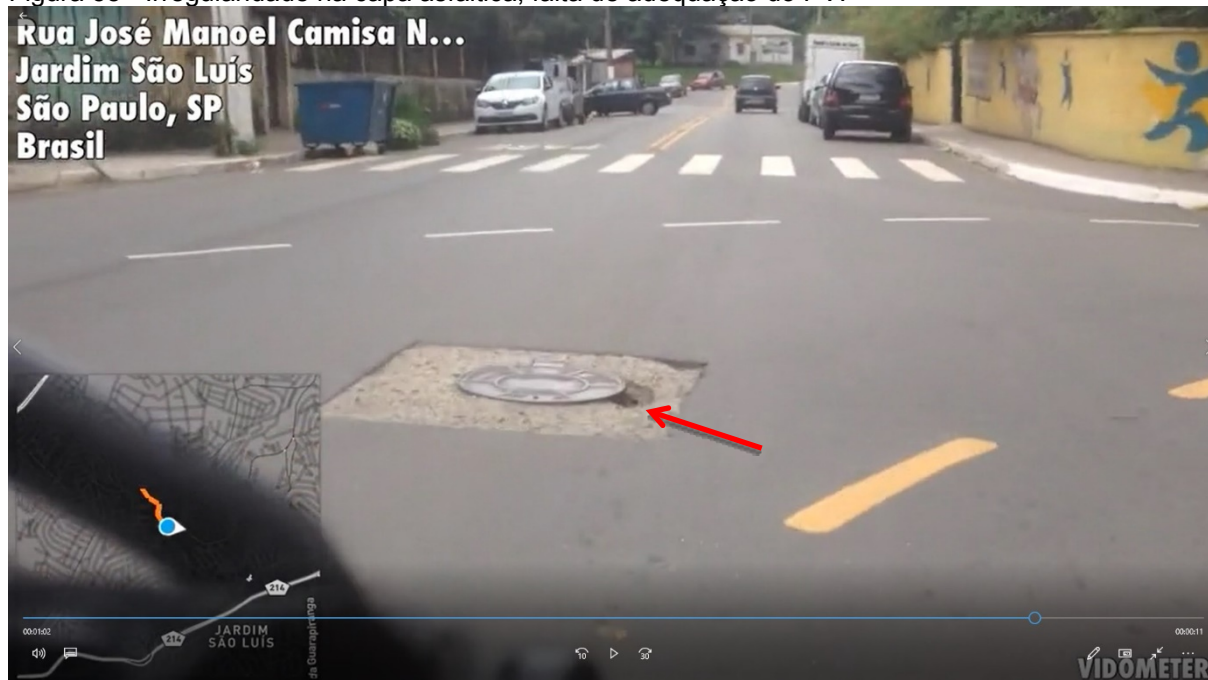
Figura 58 - Irregularidade na capa asfáltica; falta de adequação do PV.

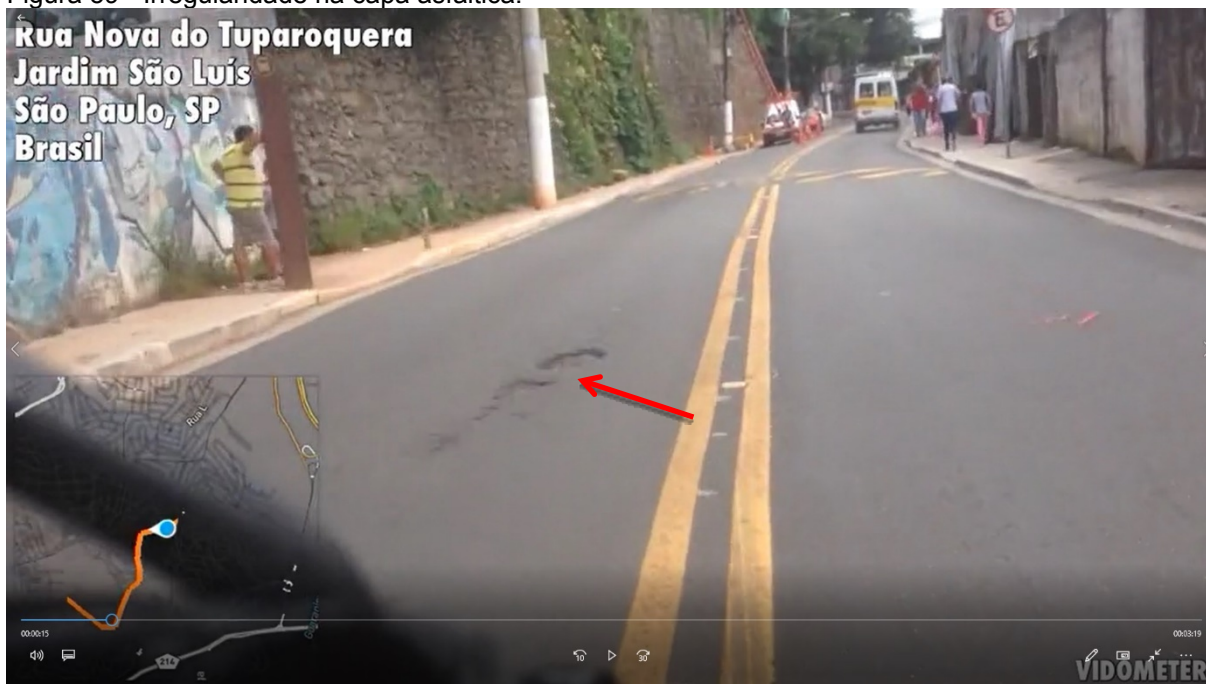
Figura 59 - Irregularidade na capa asfáltica.

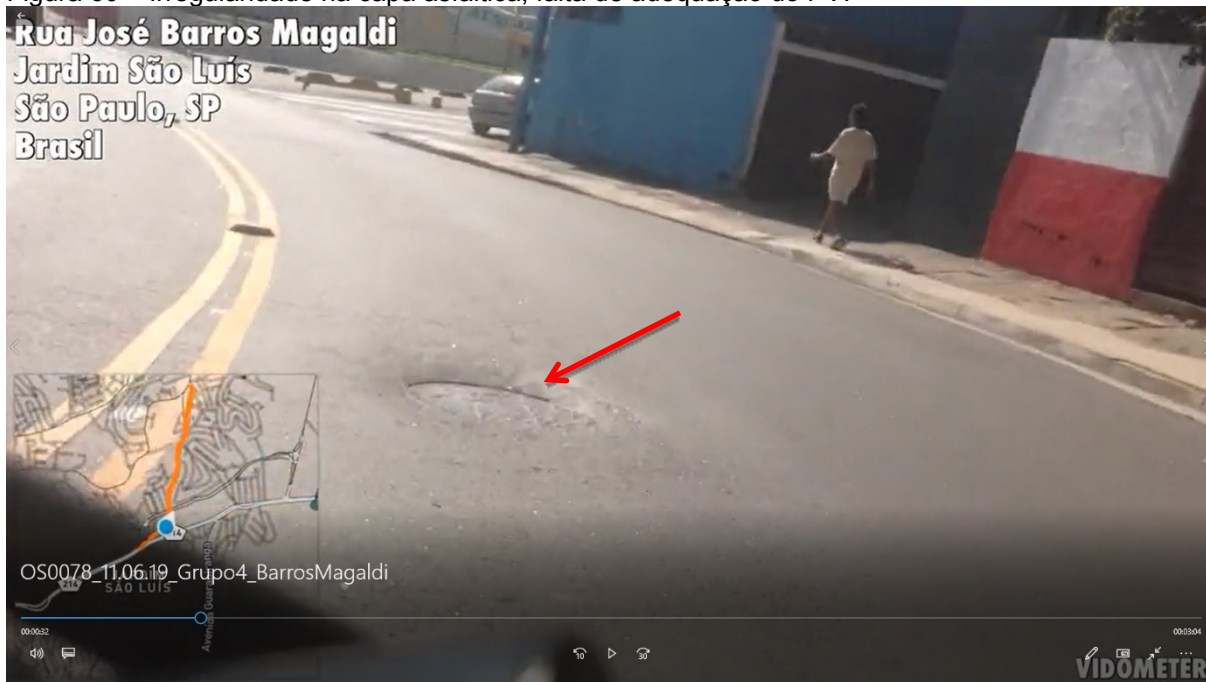
Figura 60 – Irregularidade na capa asfáltica; falta de adequação do PV.

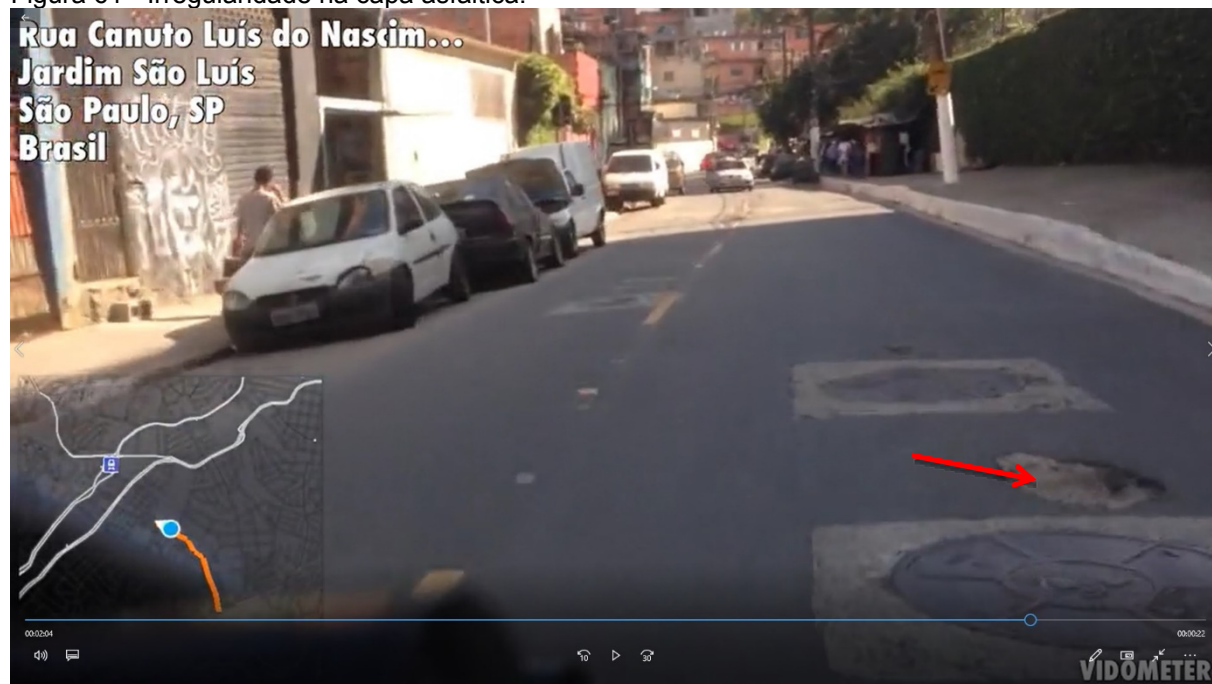
Figura 61 - Irregularidade na capa asfáltica.

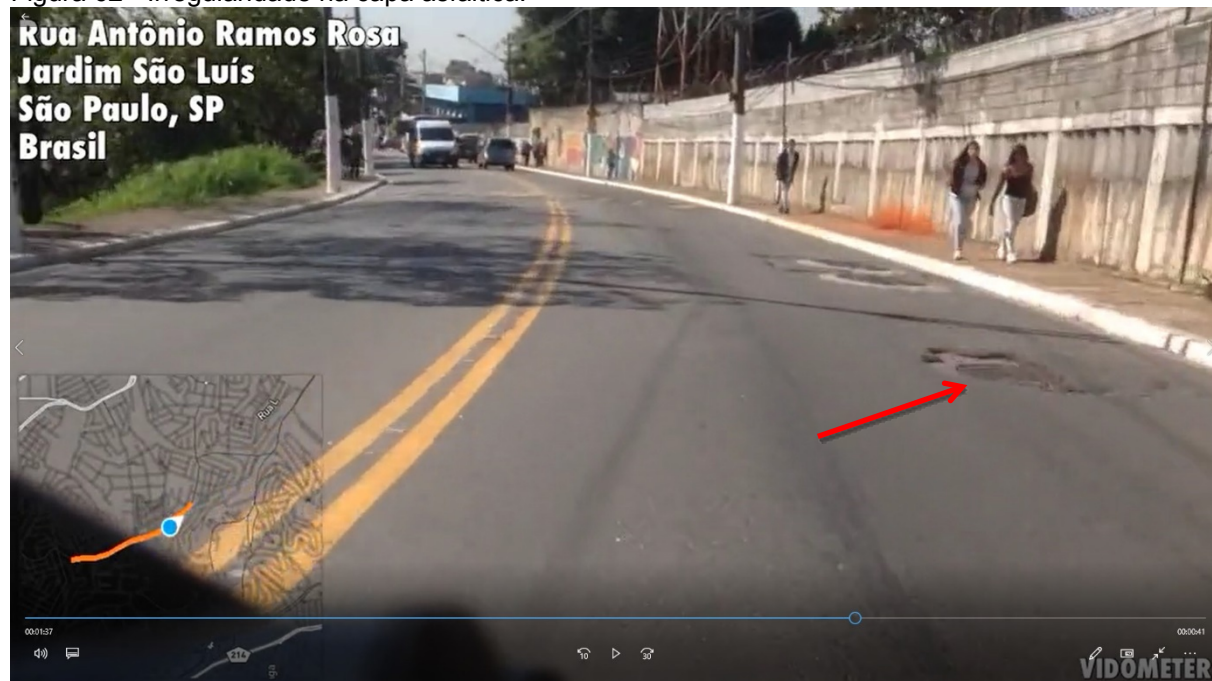
Figura 62 - Irregularidade na capa asfáltica.

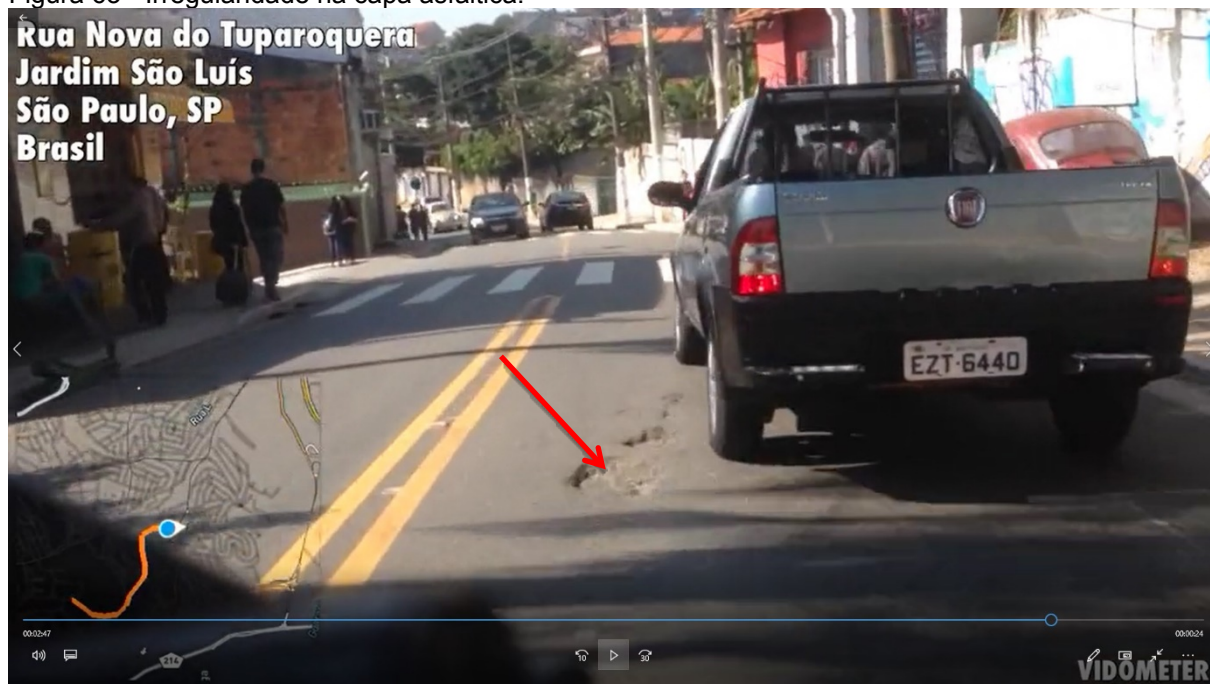
Figura 63 - Irregularidade na capa asfáltica.

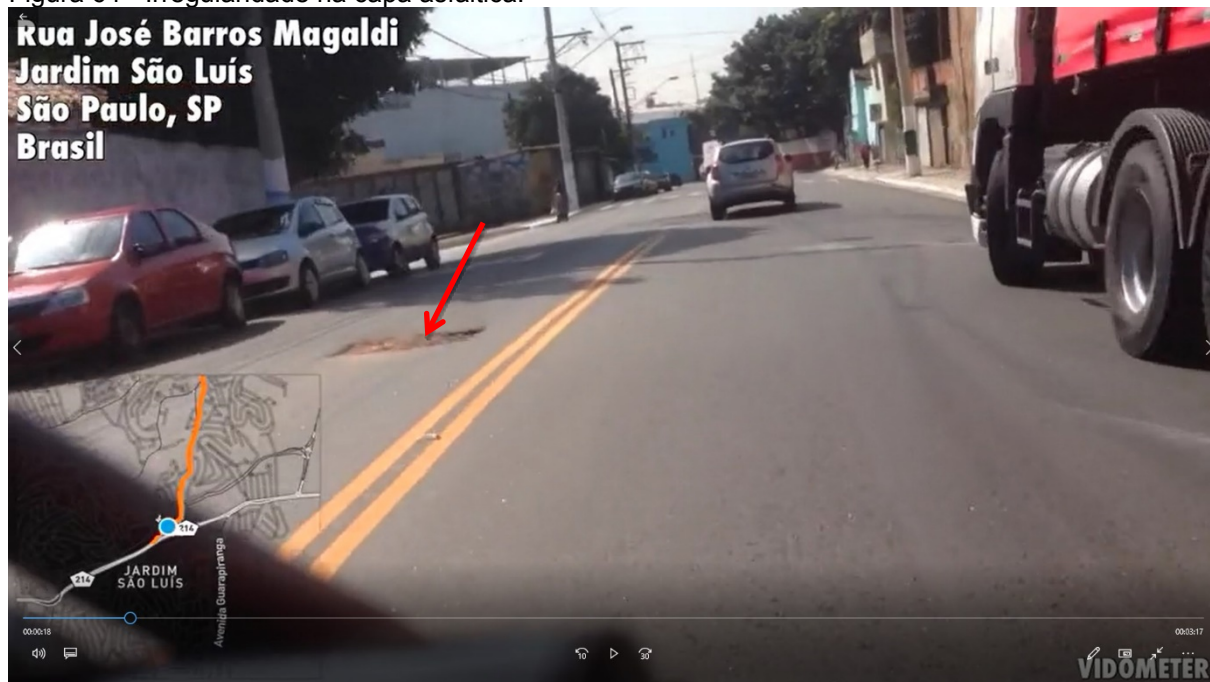
Figura 64 - Irregularidade na capa asfáltica.

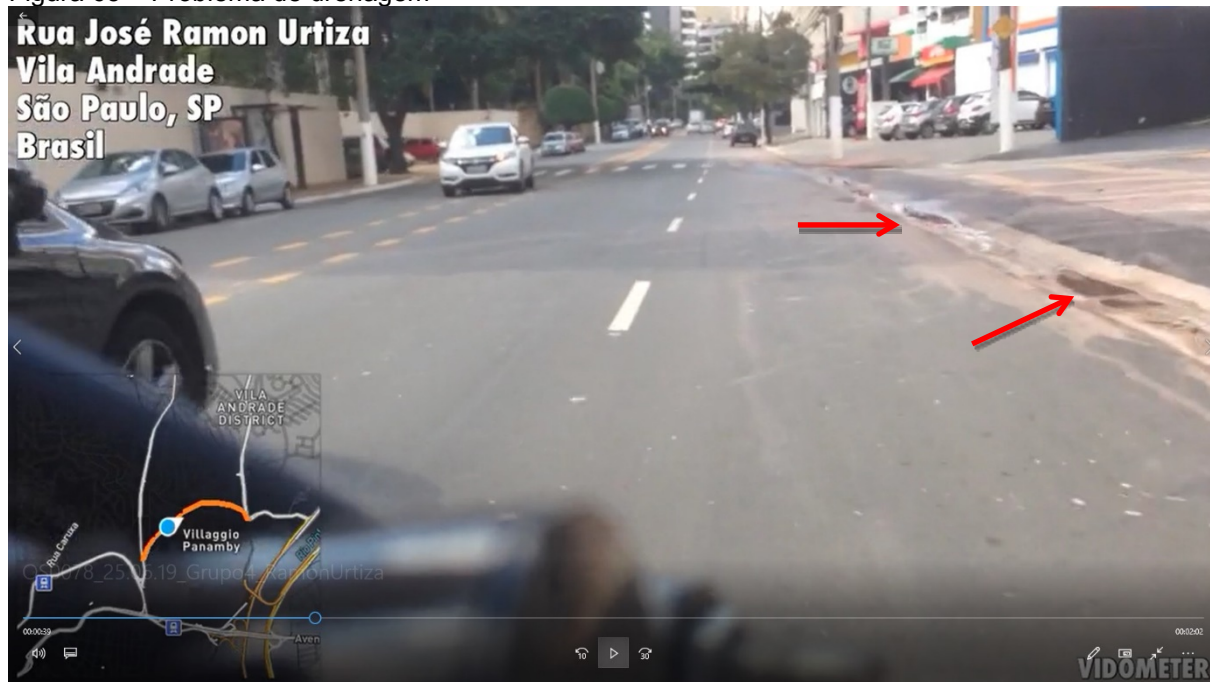
Figura 65 – Problema de drenagem

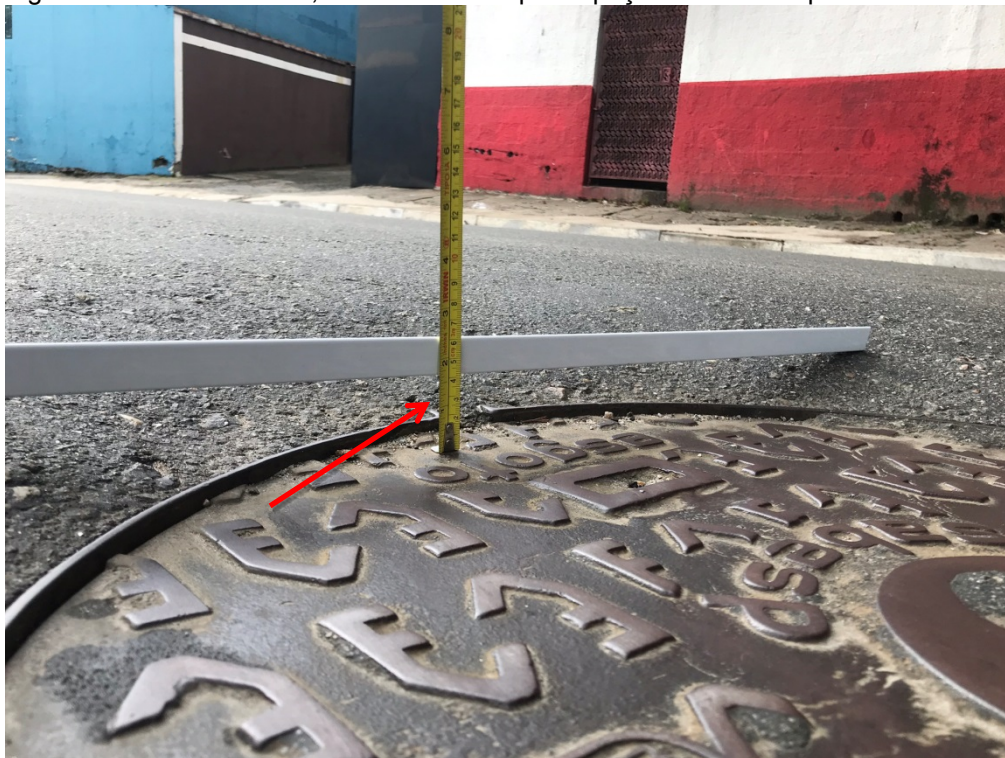
Figura 67 – Desnível de 4,0 cm entre a tampa de poço de visita e o pavimento.

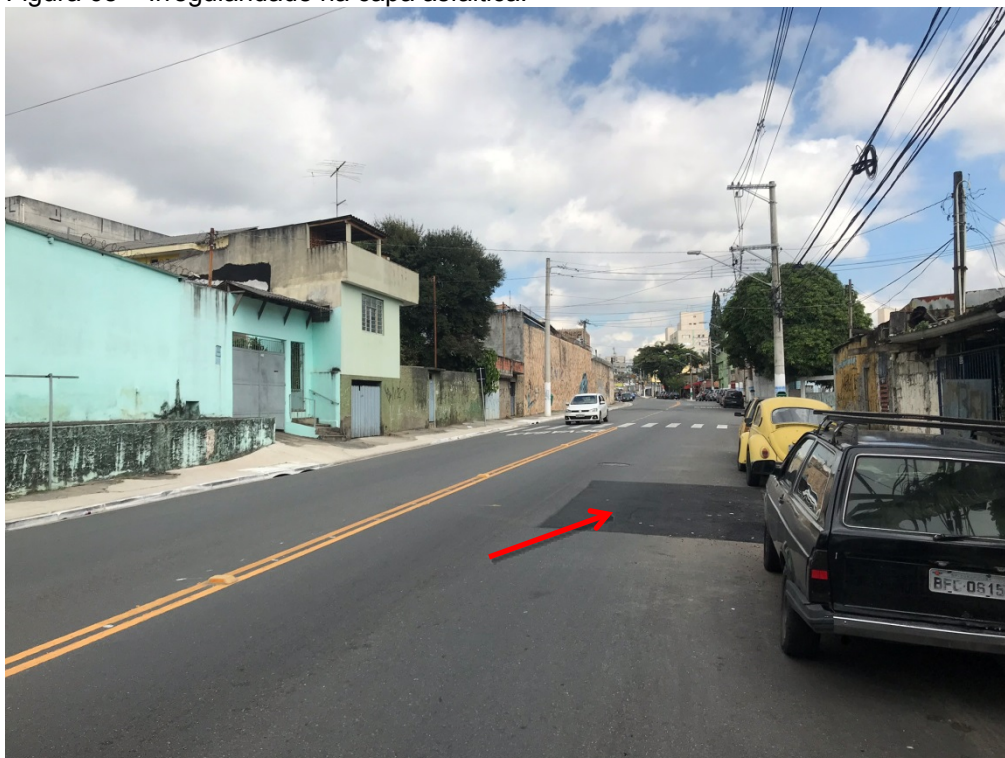
Figura 68 – Irregularidade na capa asfáltica.

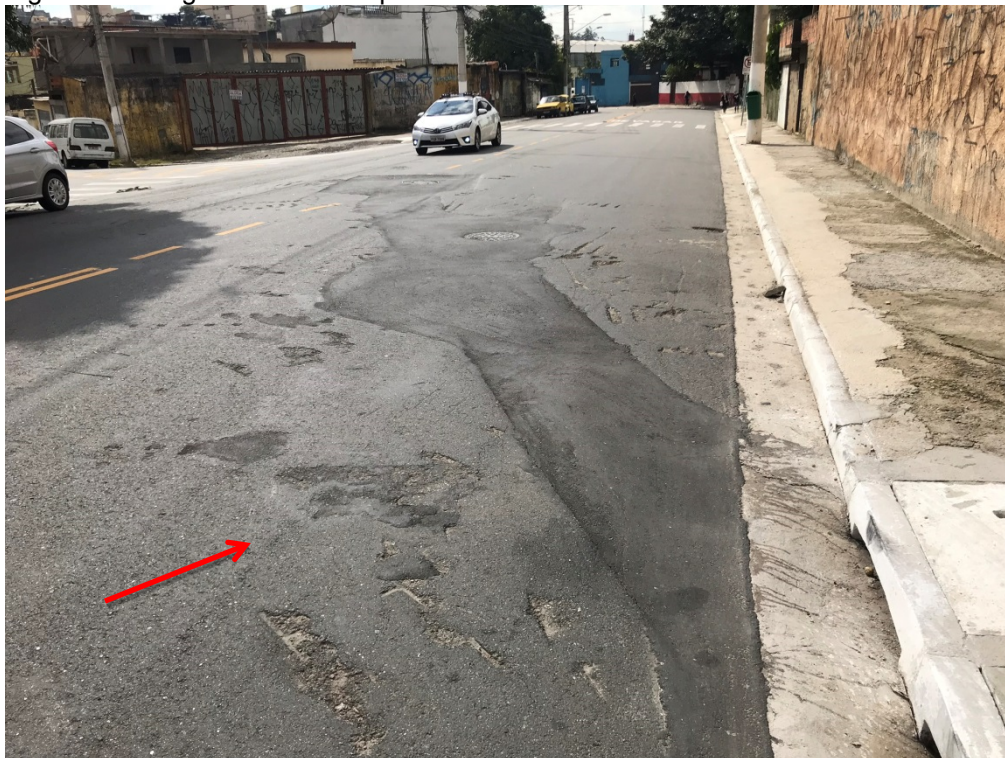
Figura 71 - Irregularidade na capa asfáltica.

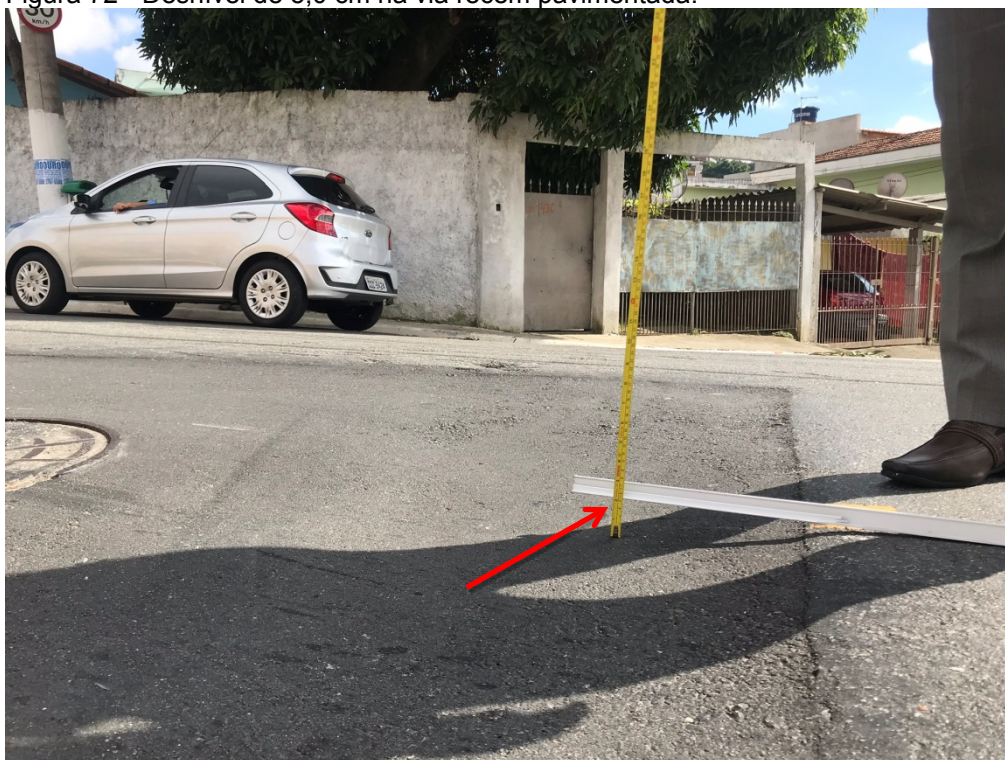
Figura 72 - Desnível de 5,0 cm na via recém pavimentada.

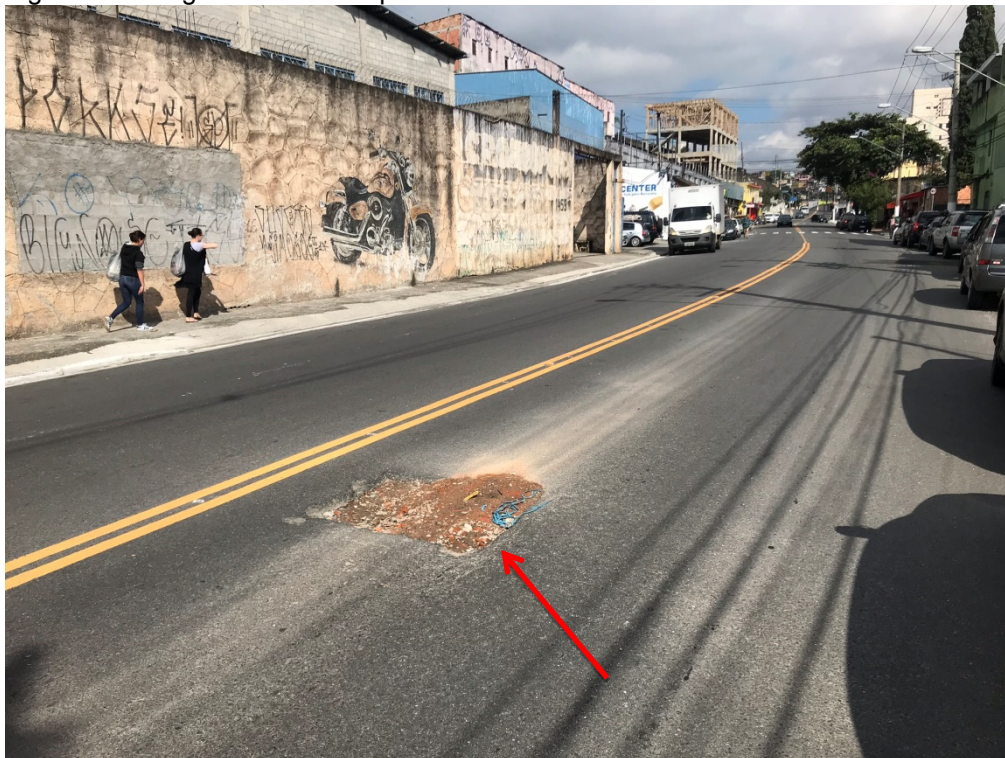
Figura 73 - Irregularidade na capa asfáltica.

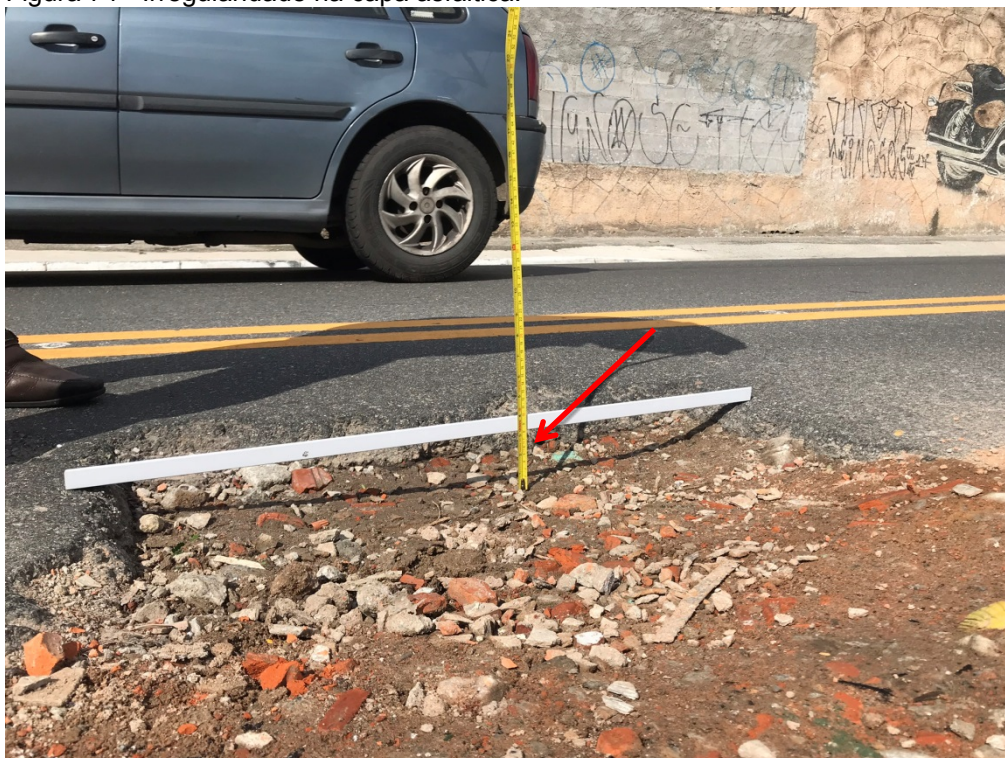
Figura 74 - Irregularidade na capa asfáltica.

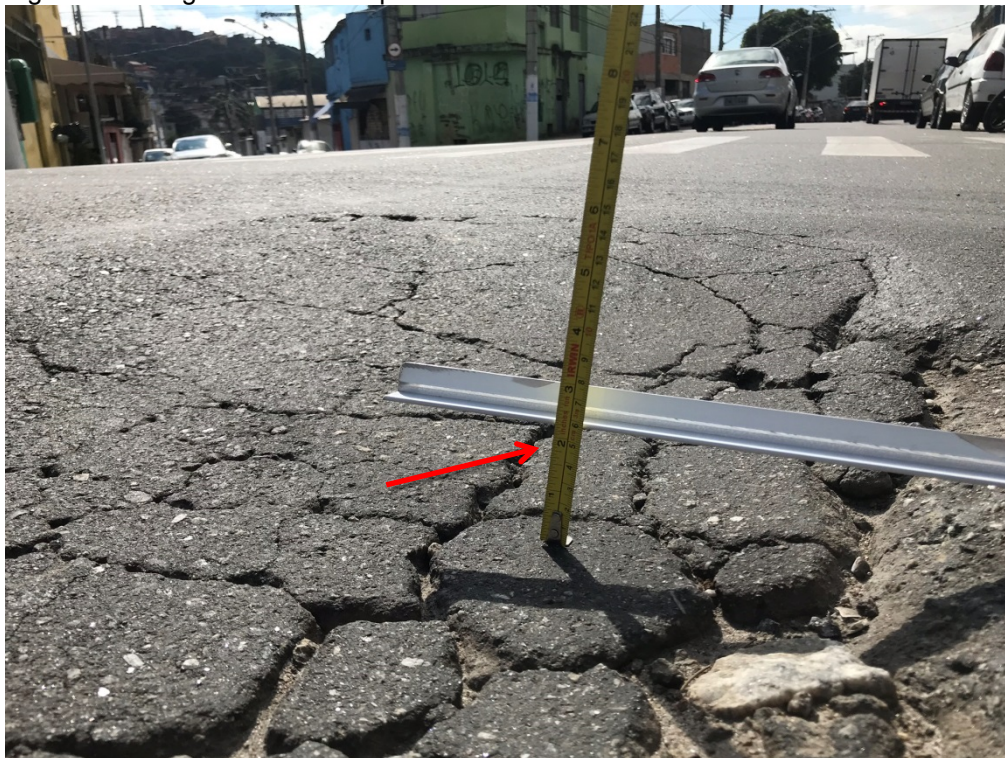
Figura 79 - Irregularidade na capa asfáltica.

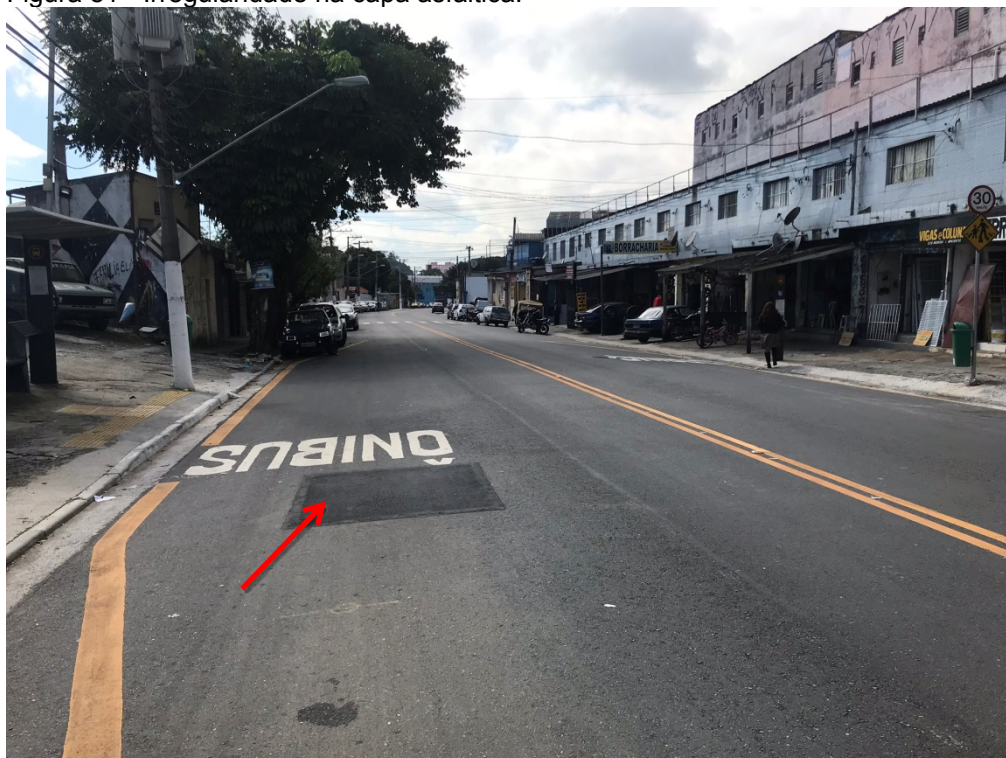
Figura 81 - Irregularidade na capa asfáltica.

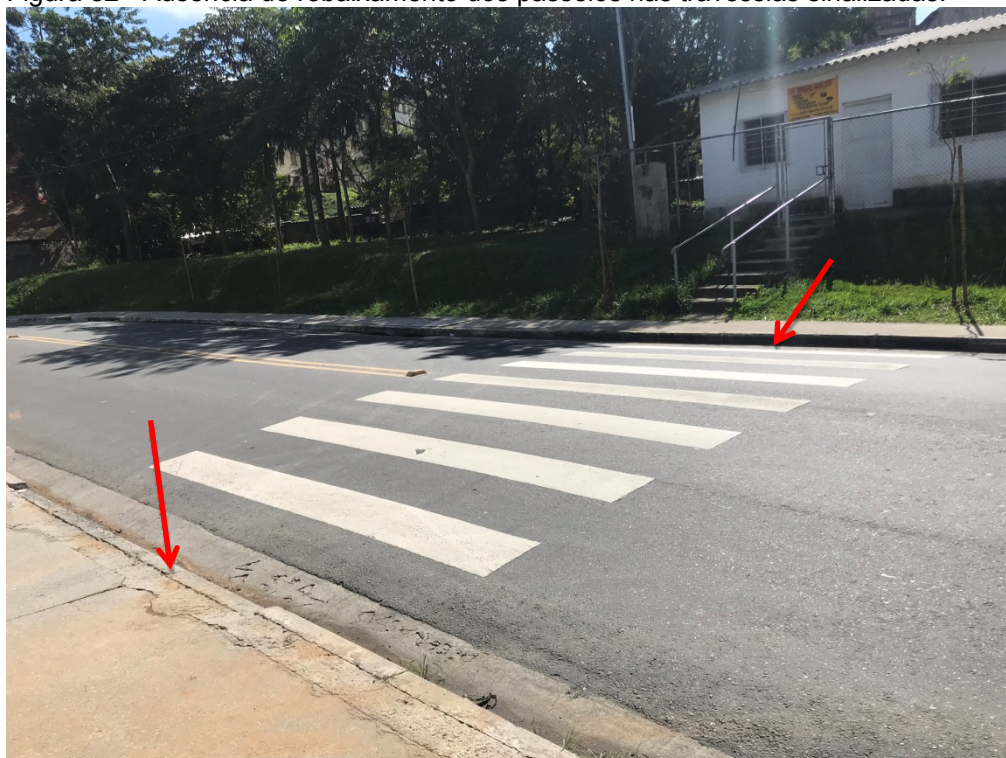
Figura 82 - Ausência de rebaixamento dos passeios nas travessias sinalizadas.

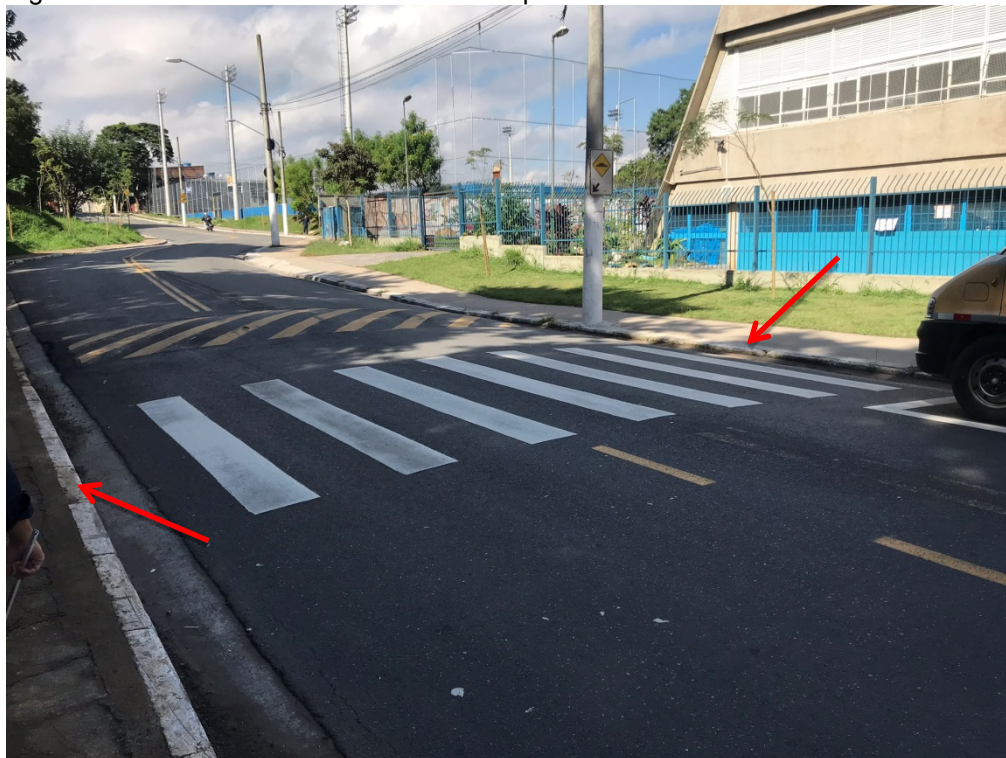
Figura 83 – Ausência de rebaixamento dos passeios nas travessias sinalizadas.

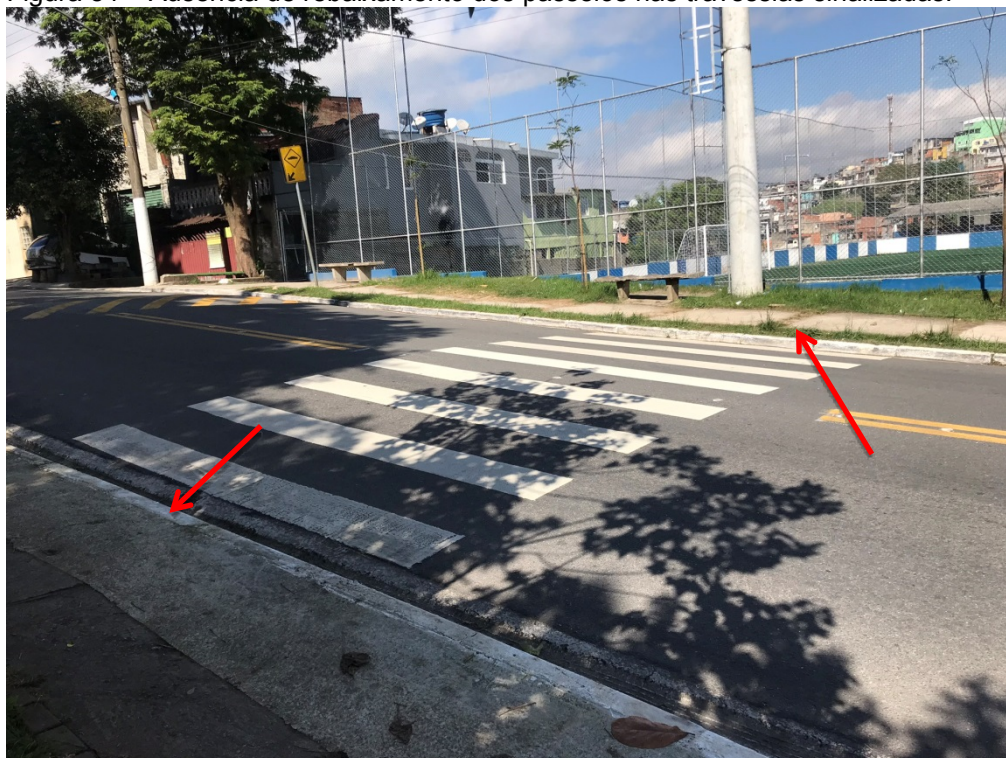
Figura 84 – Ausência de rebaixamento dos passeios nas travessias sinalizadas.

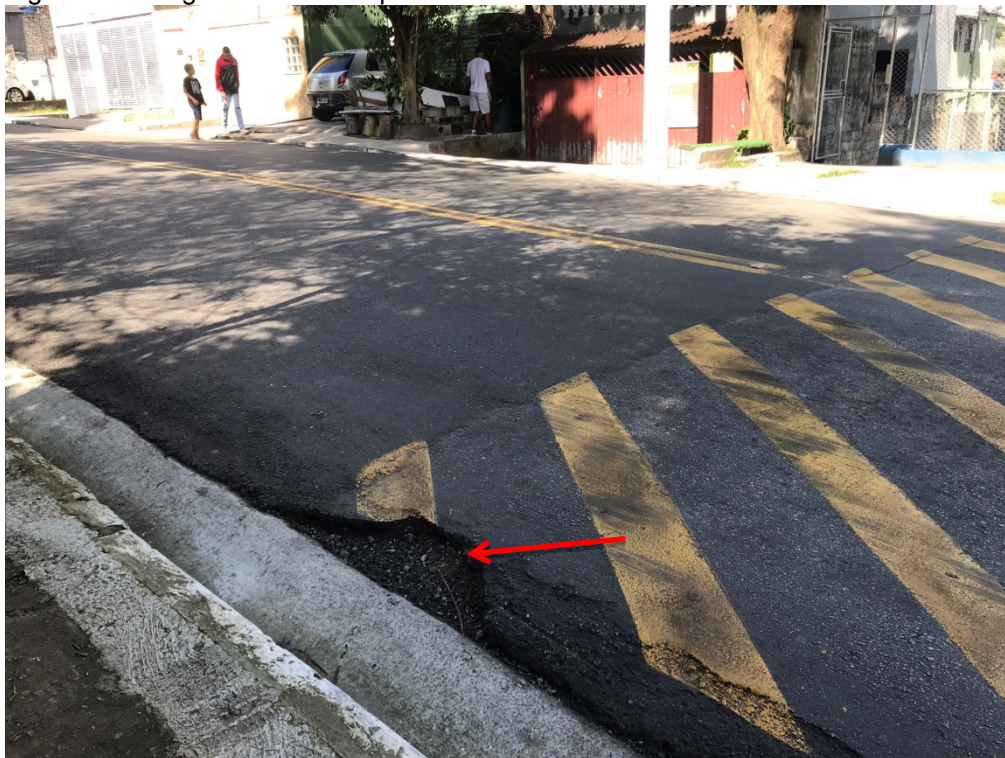
Figura 85 - Irregularidade na capa asfáltica.

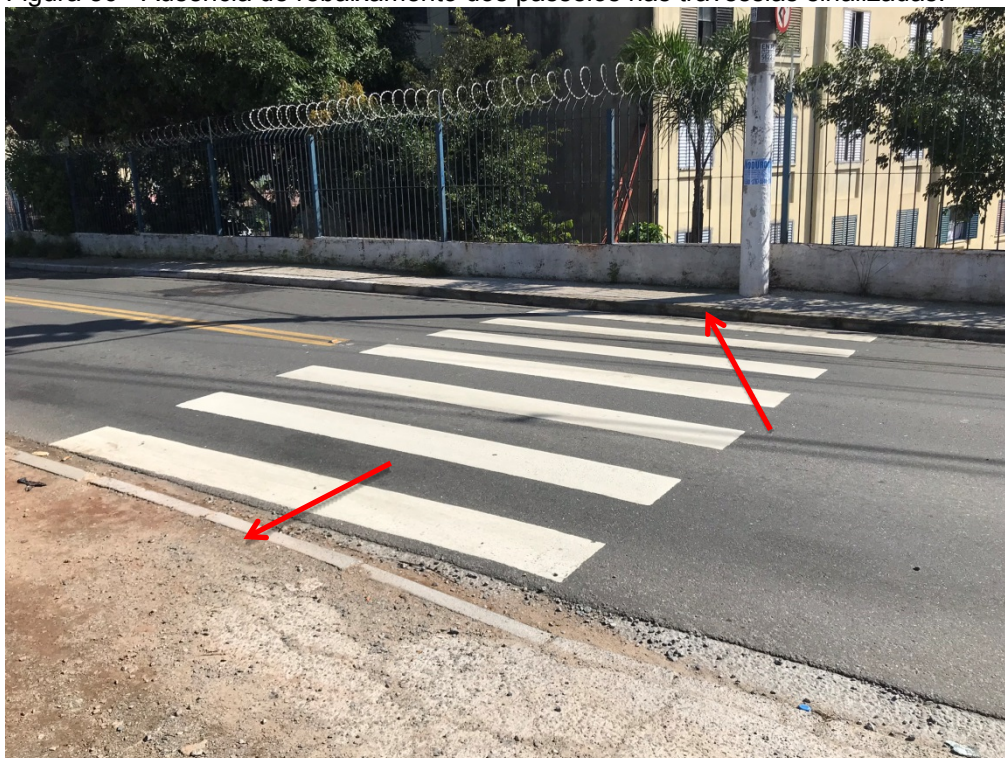
Figura 86 - Ausência de rebaixamento dos passeios nas travessias sinalizadas.

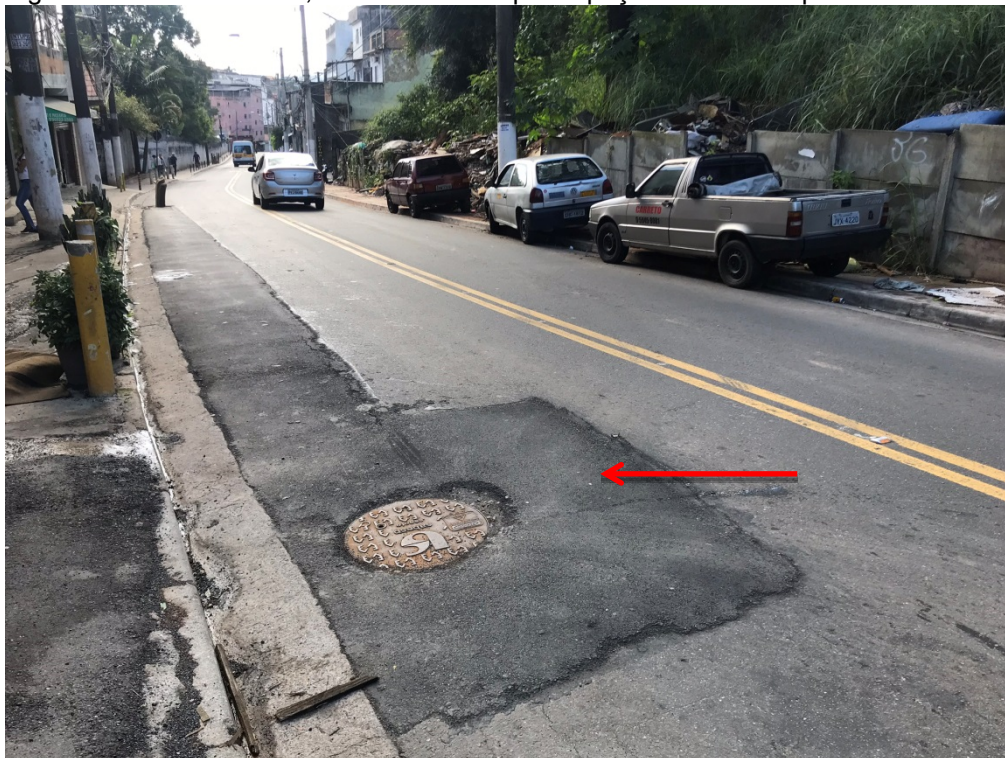
Figura 87 - Desnível de 4,0 cm entre a tampa de poço de visita e o pavimento.

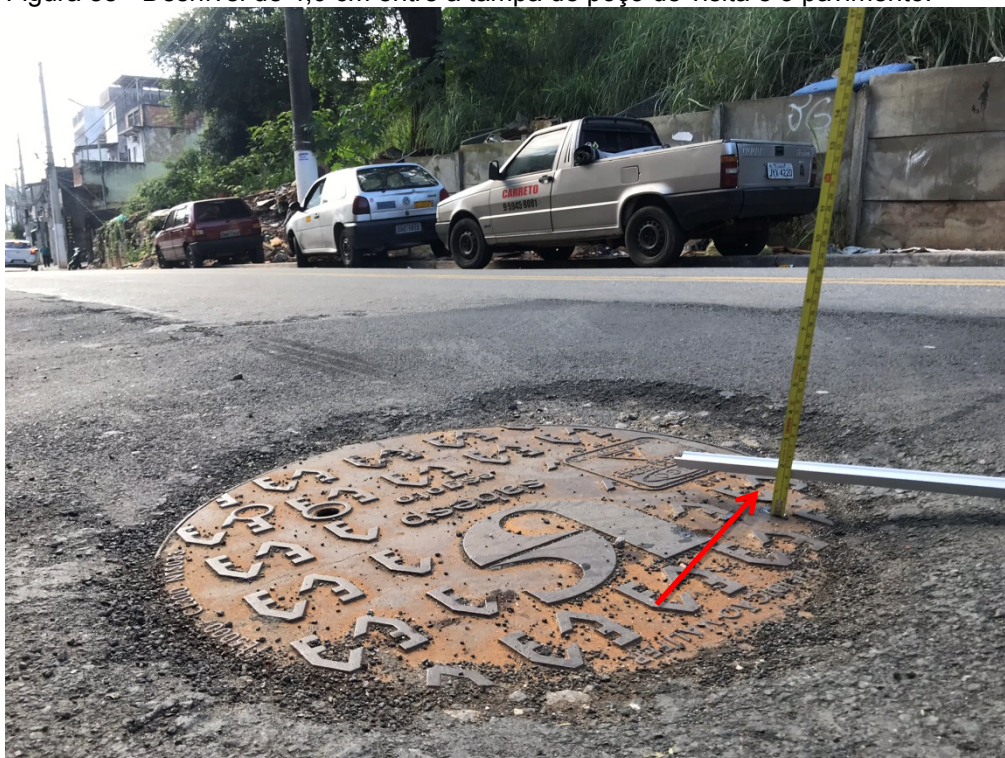
Figura 88 - Desnível de 4,0 cm entre a tampa de poço de visita e o pavimento.

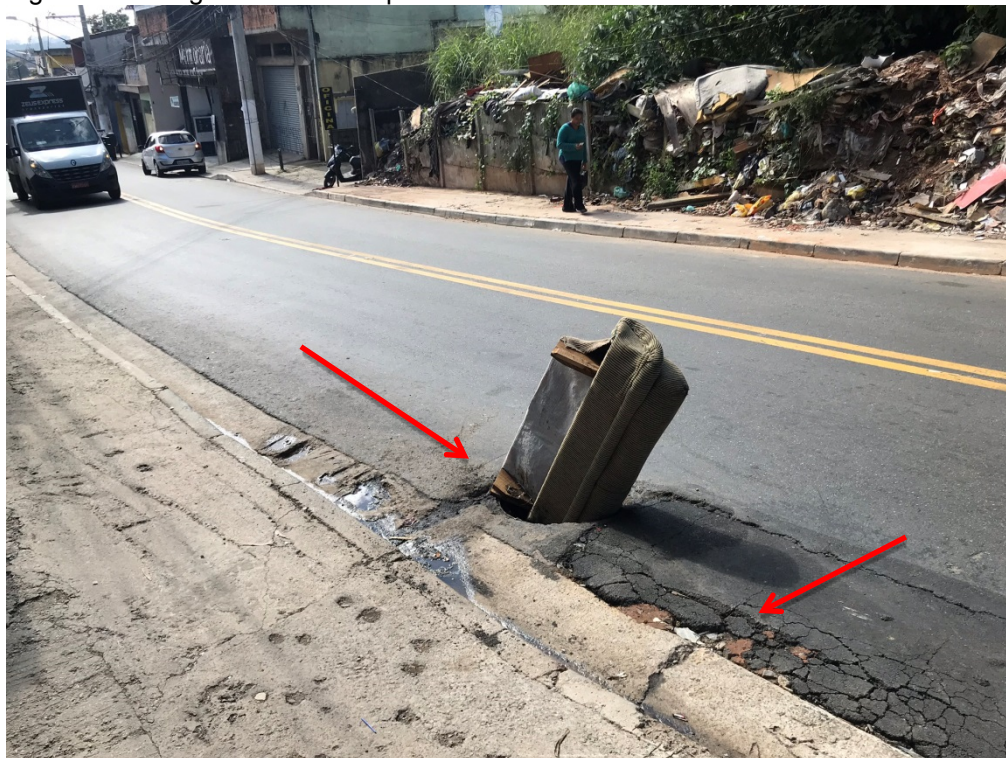
Figura 89 – Irregularidade na capa asfáltica.

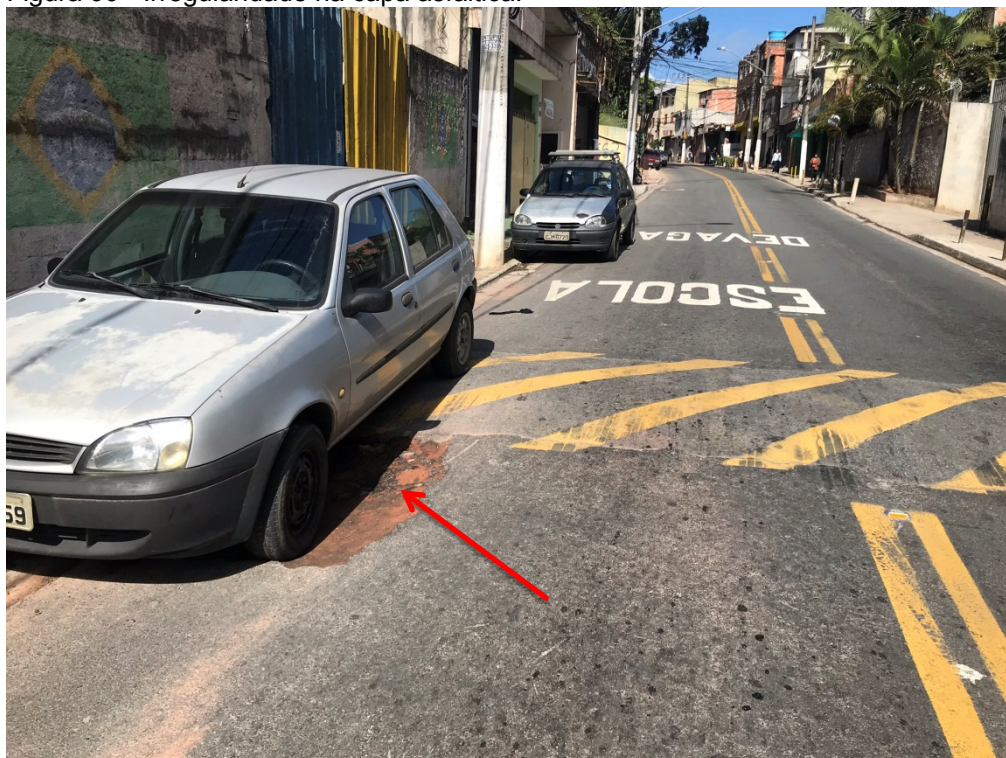
Figura 90 - Irregularidade na capa asfáltica.

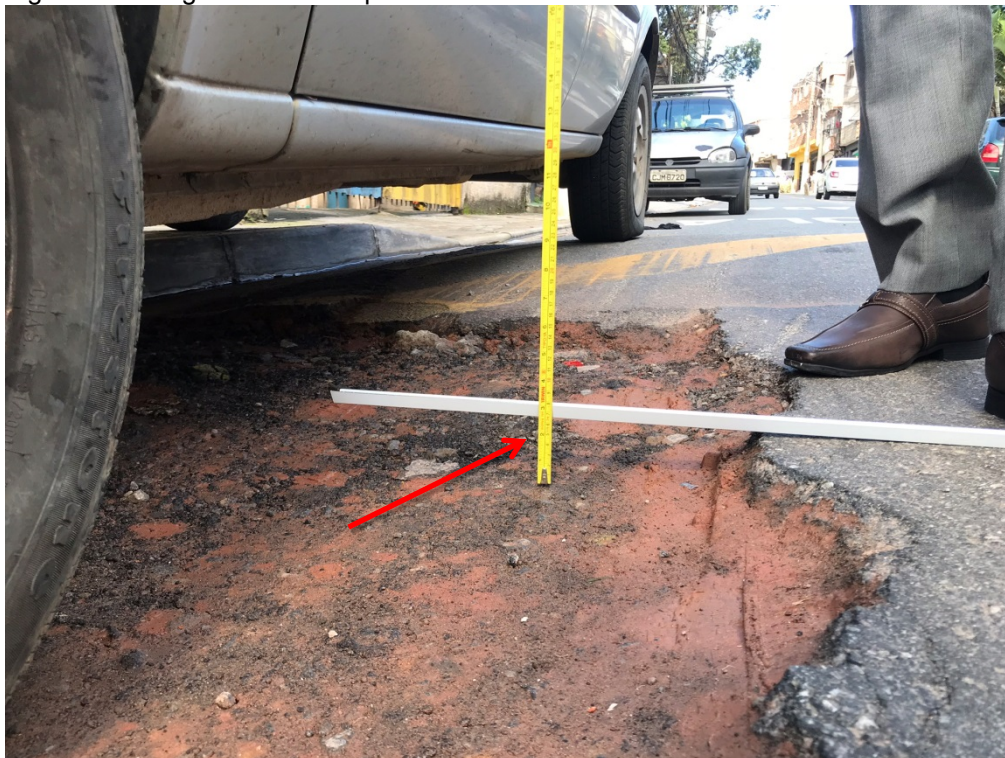
Figura 91 - Irregularidades no pavimento.

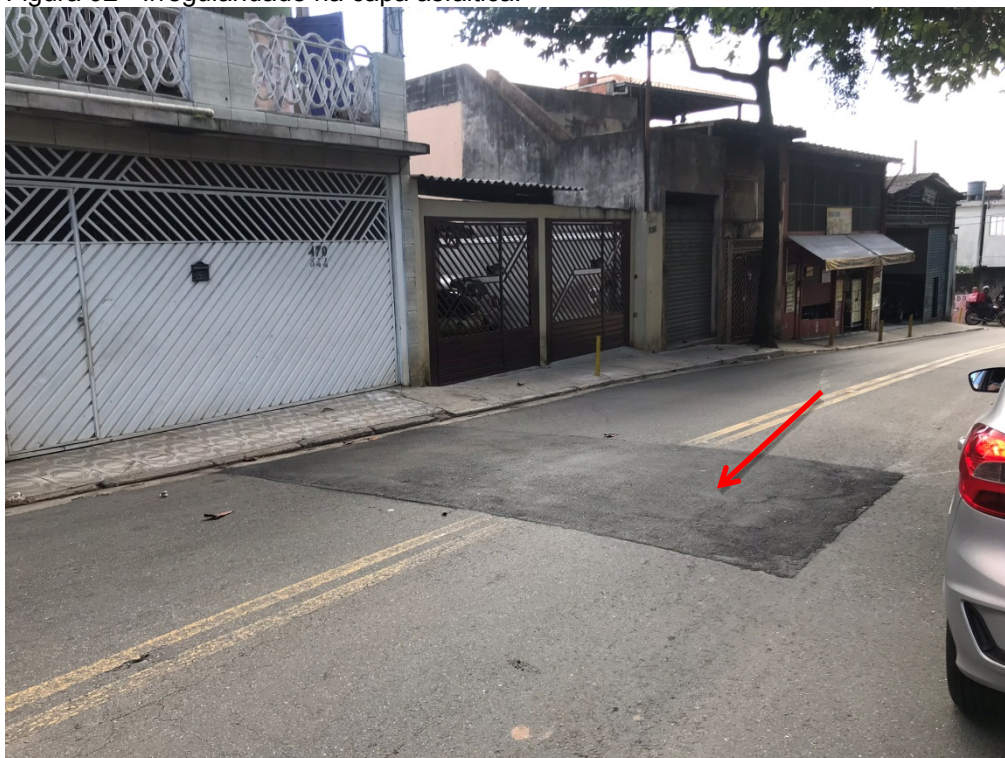
Figura 92 - Irregularidade na capa asfáltica.

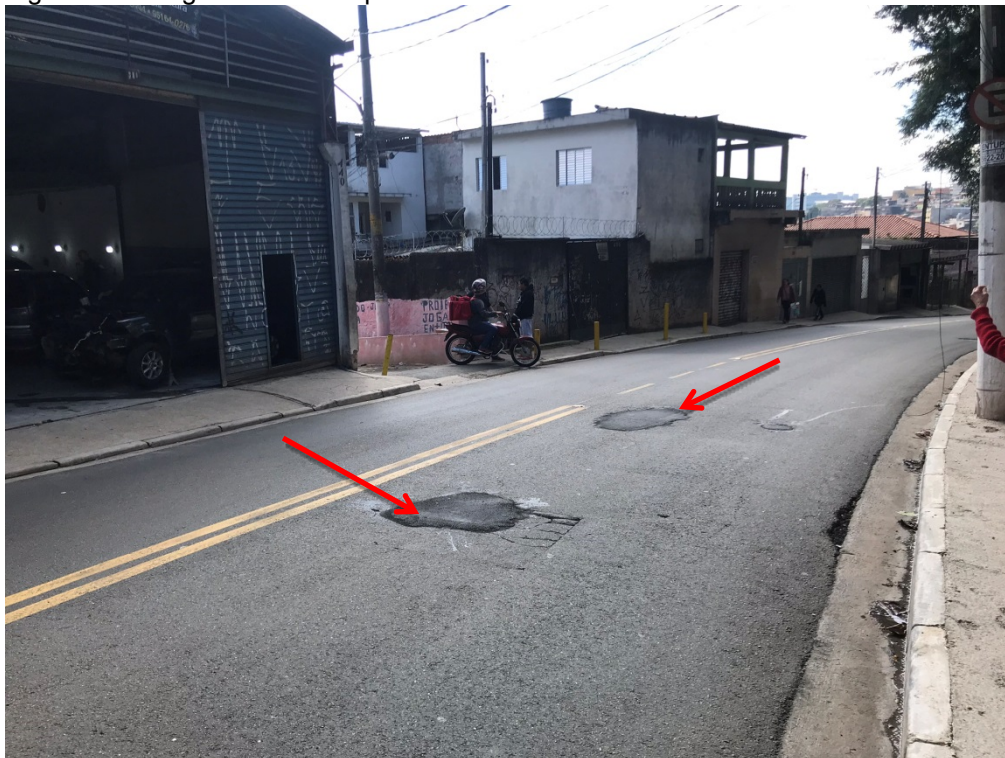
Figura 93 - Irregularidades no pavimento.

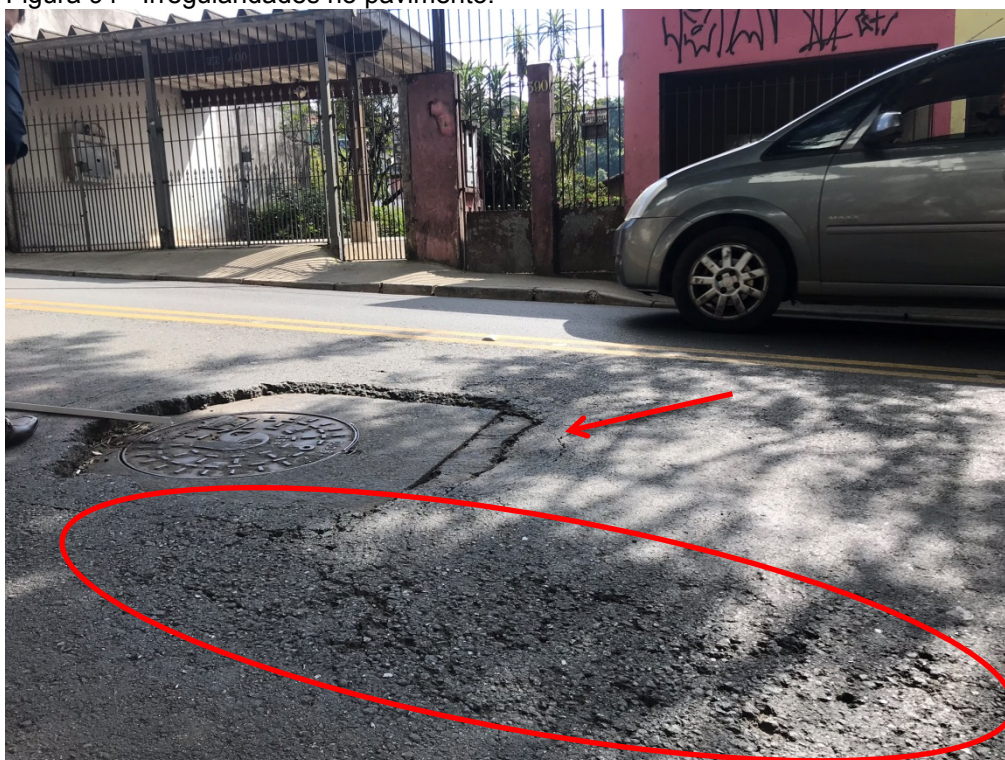
Figura 94 - Irregularidades no pavimento.
