# **ANEXO I**

## **RELATÓRIO FOTOGRÁFICO**

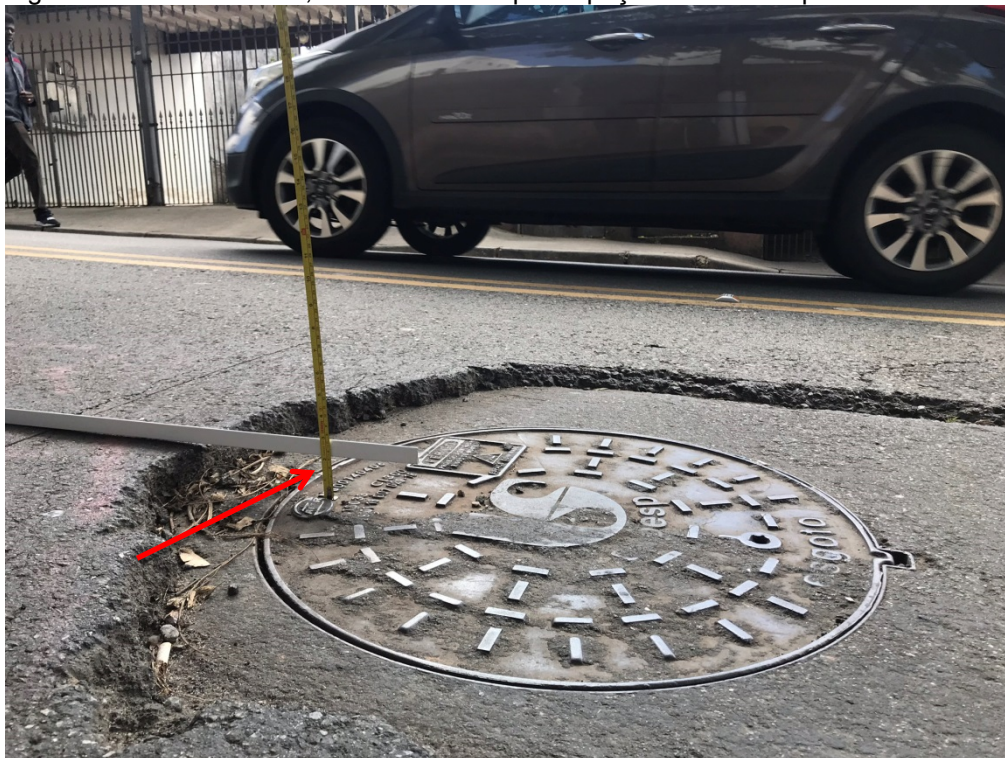
Figura 95 - Desnível de 5,0 cm entre a tampa de poço de visita e o pavimento.

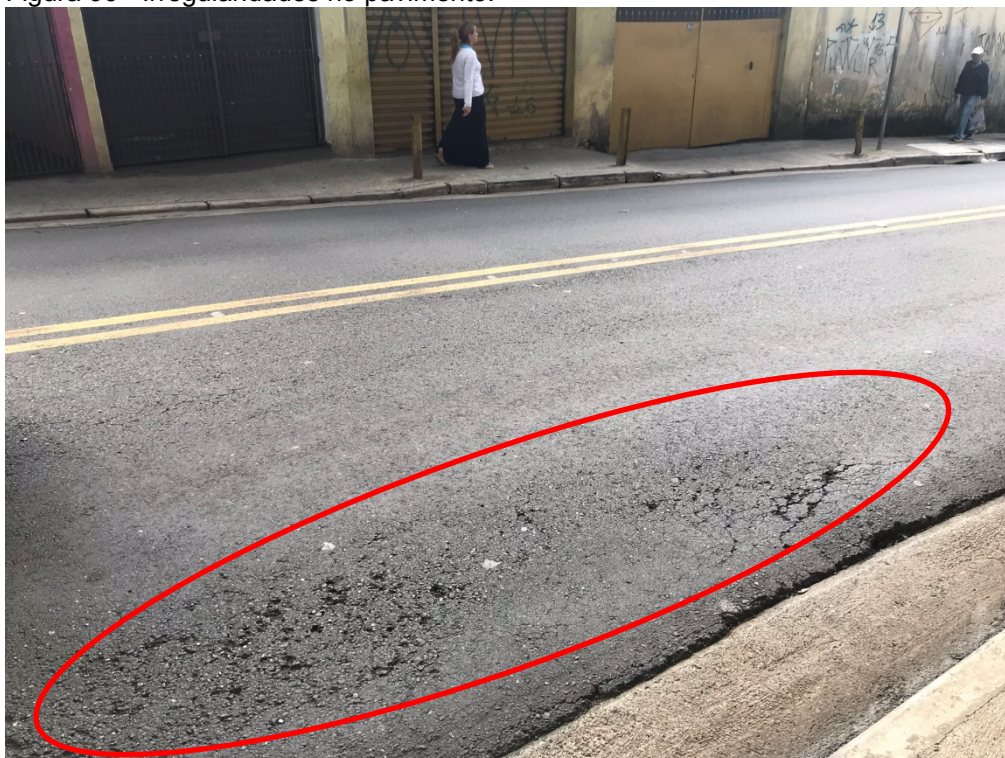
Figura 96 - Irregularidades no pavimento.

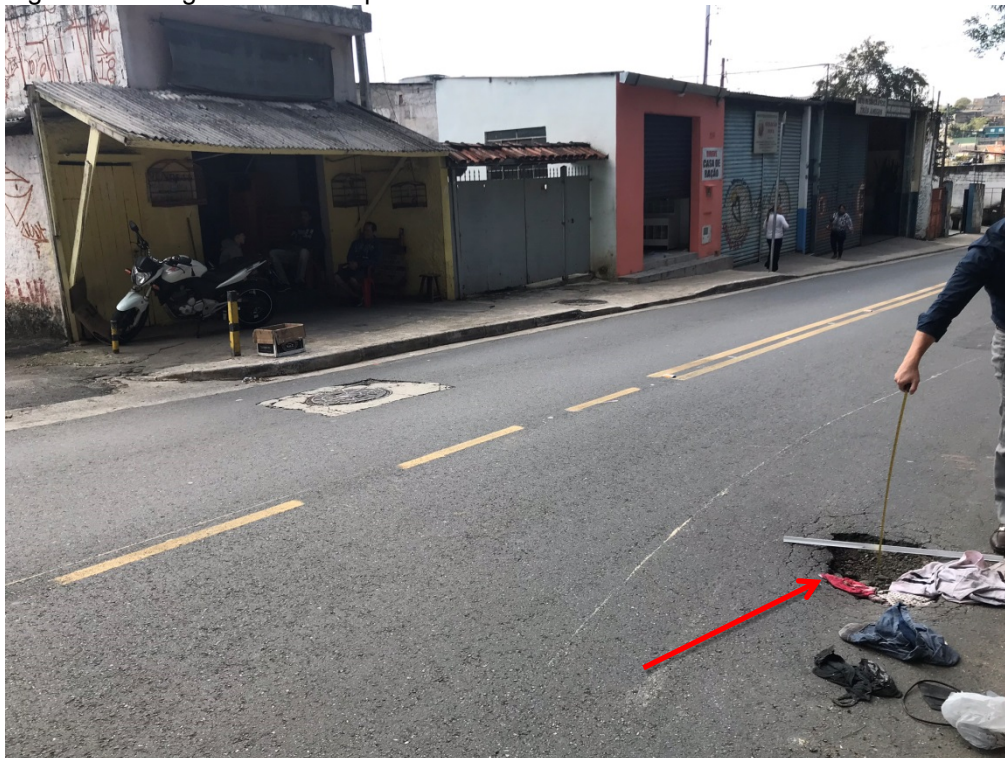
Figura 97 - Irregularidades no pavimento.

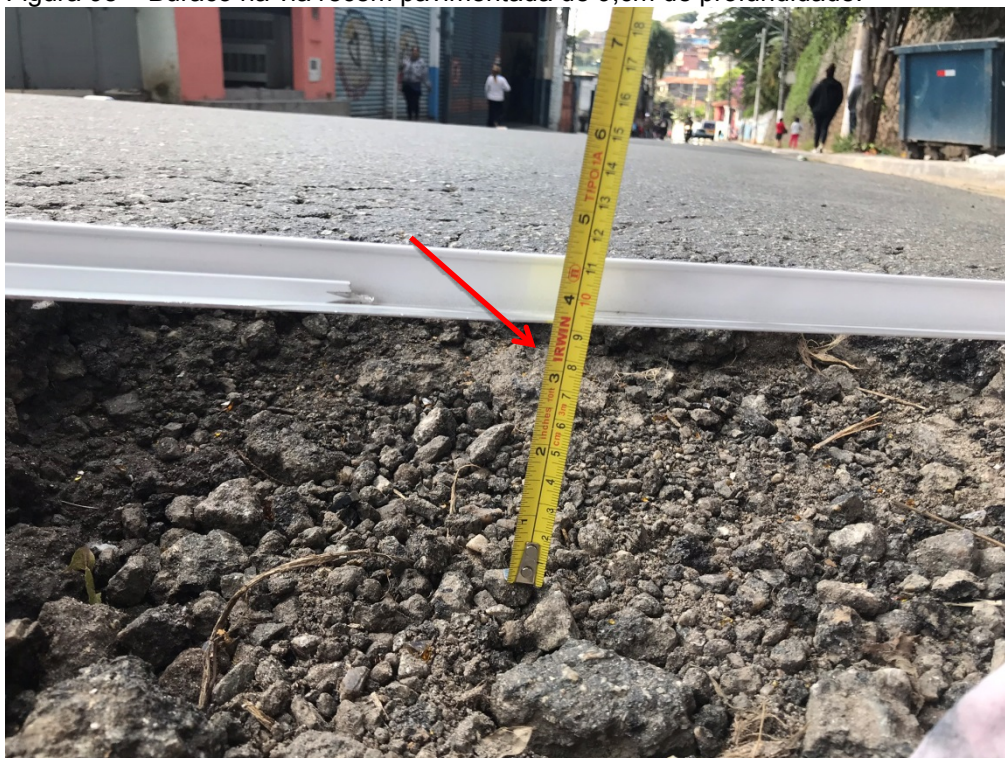
Figura 98 – Buraco na via recém pavimentada de 9,cm de profundidade.

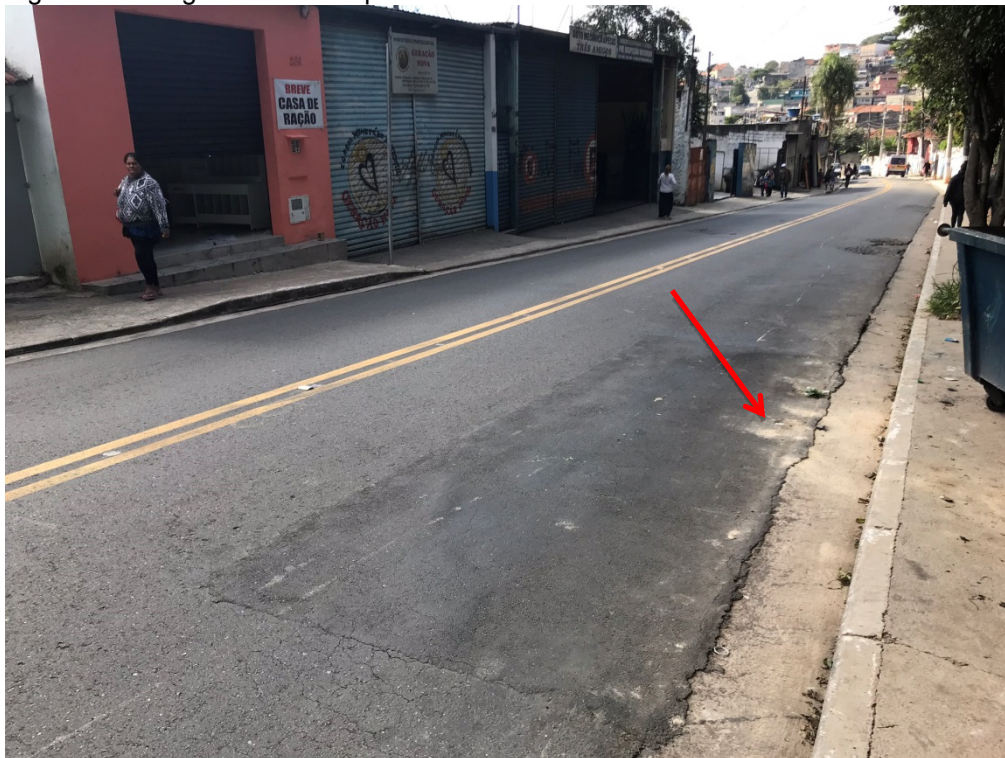
Figura 99 - Irregularidades no pavimento.

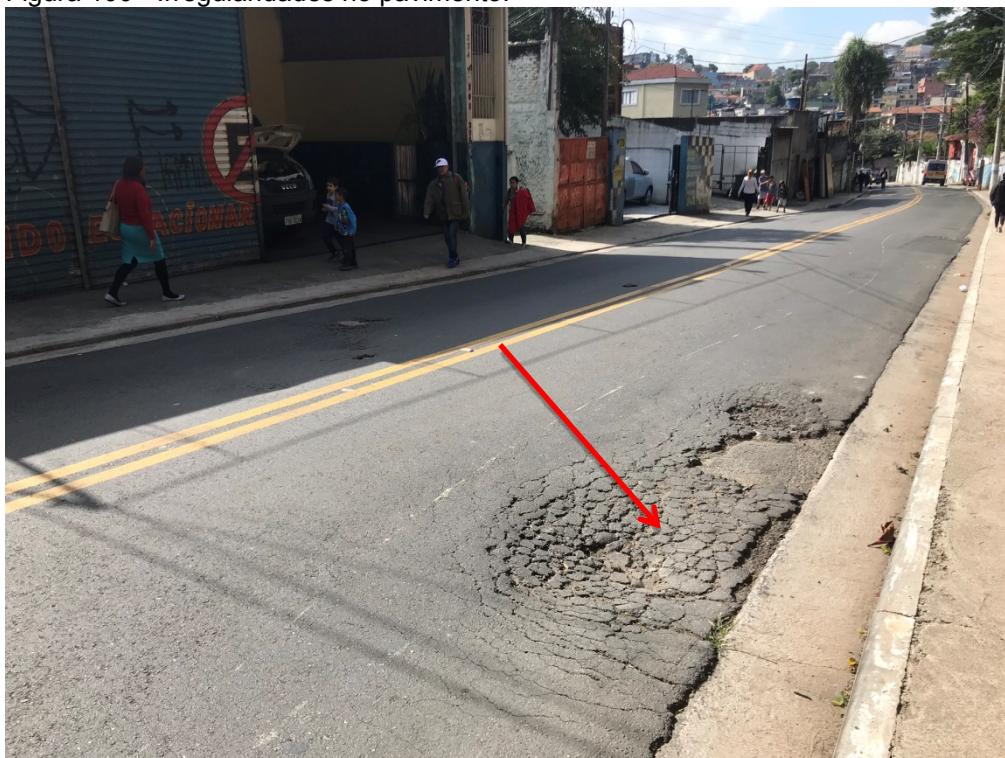
Figura 100 - Irregularidades no pavimento.

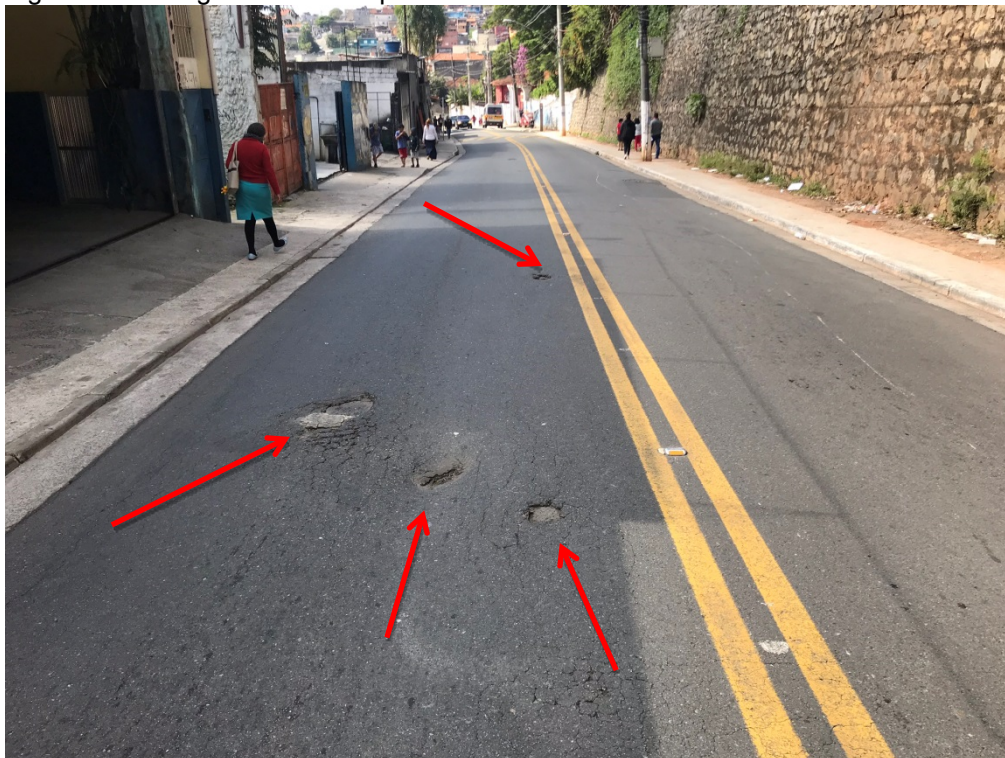
Figura 101 - Irregularidades no pavimento.

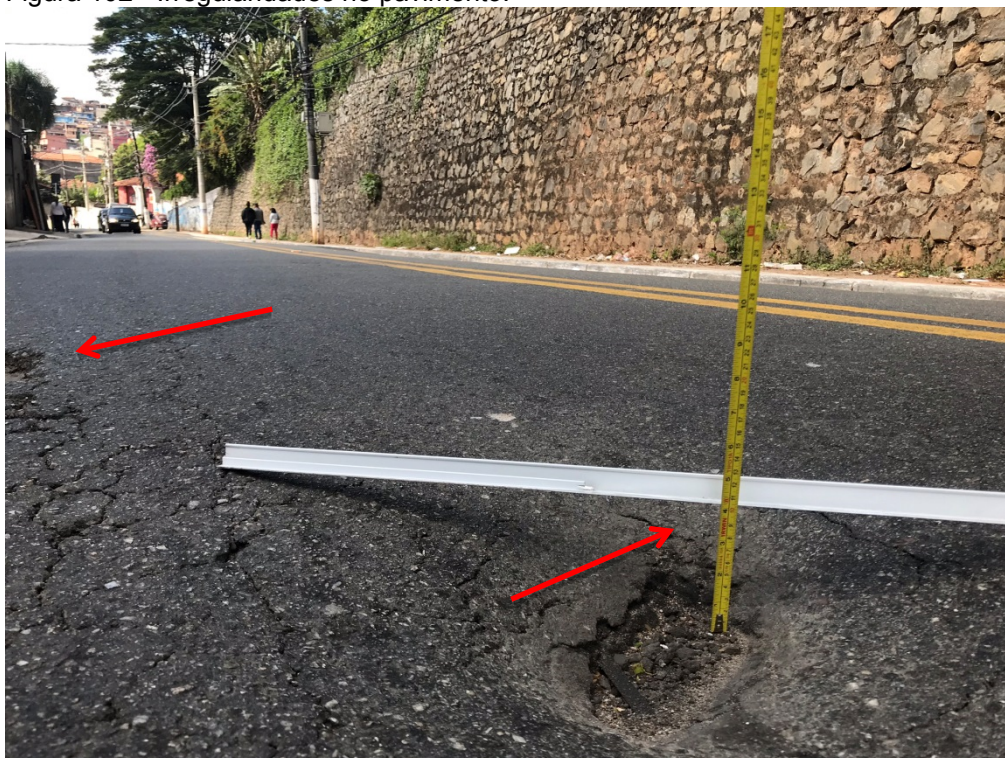
Figura 102 - Irregularidades no pavimento.

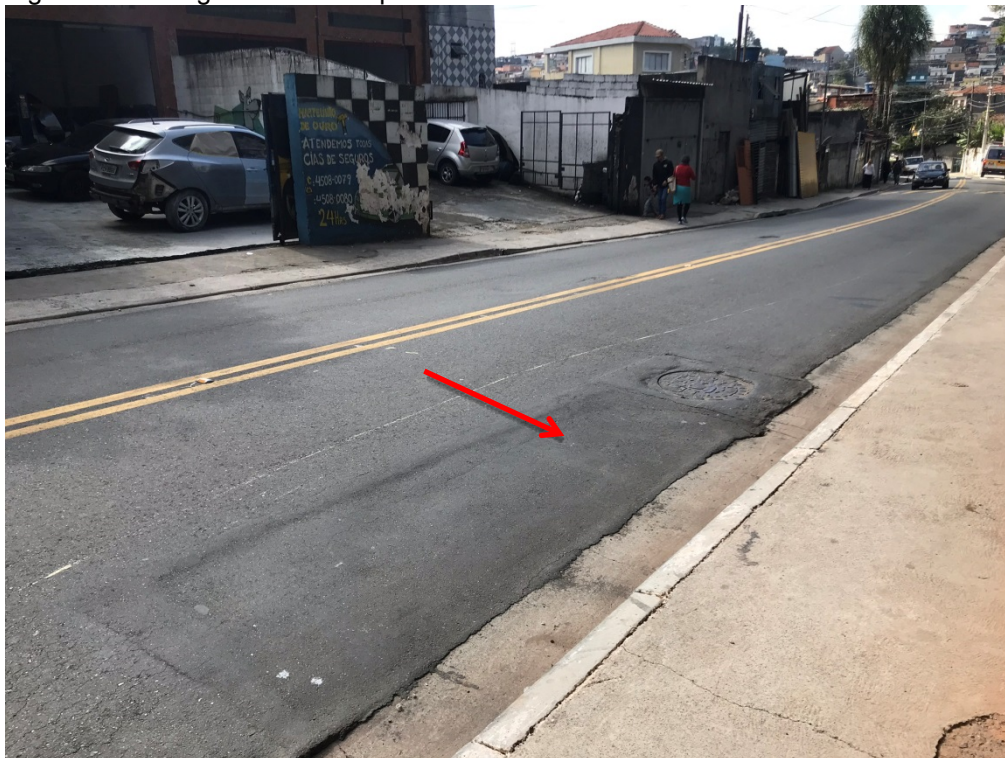
Figura 103 - Irregularidades no pavimento.

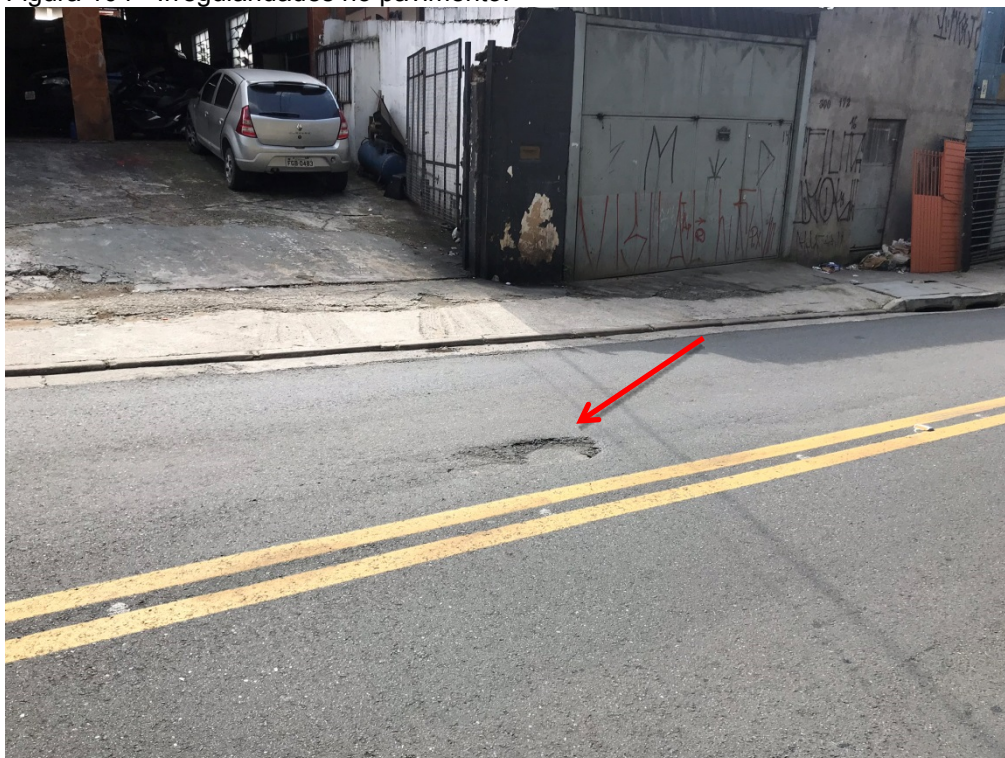
Figura 104 - Irregularidades no pavimento.

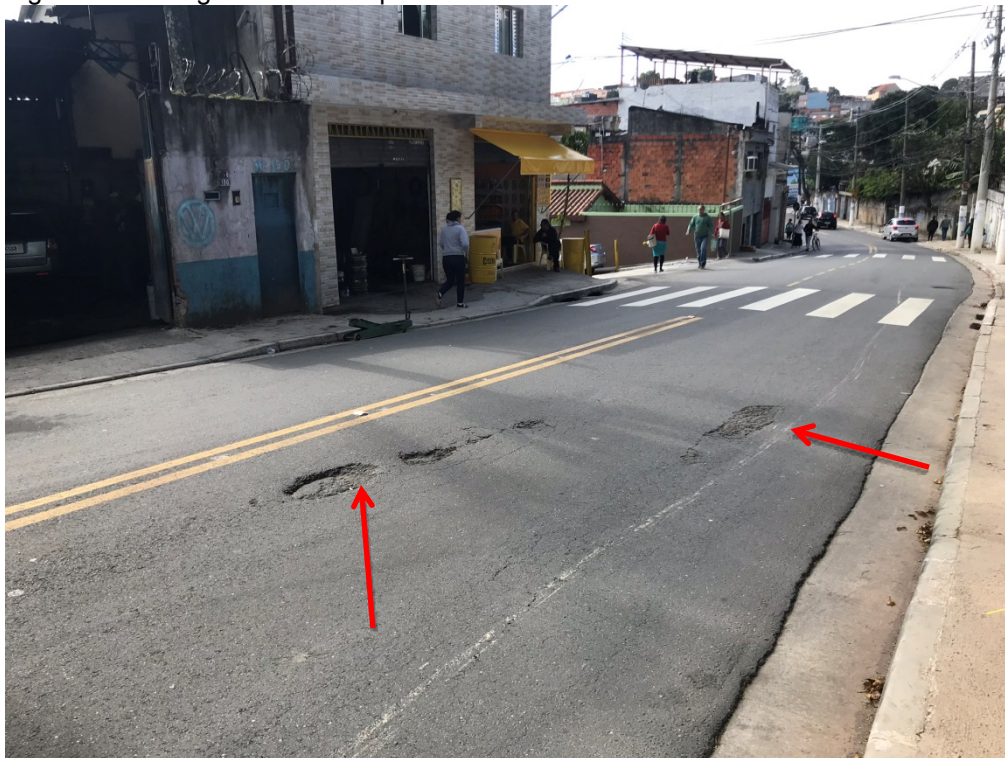
Figura 105 - Irregularidades no pavimento.

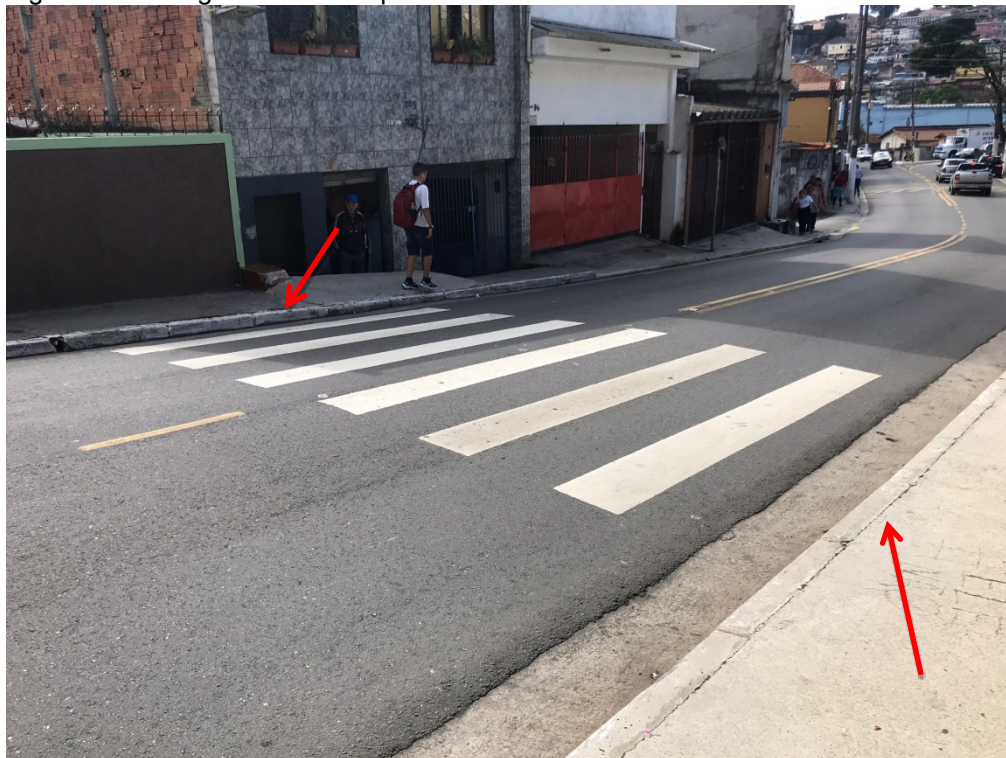
Figura 107 - Irregularidades no pavimento.

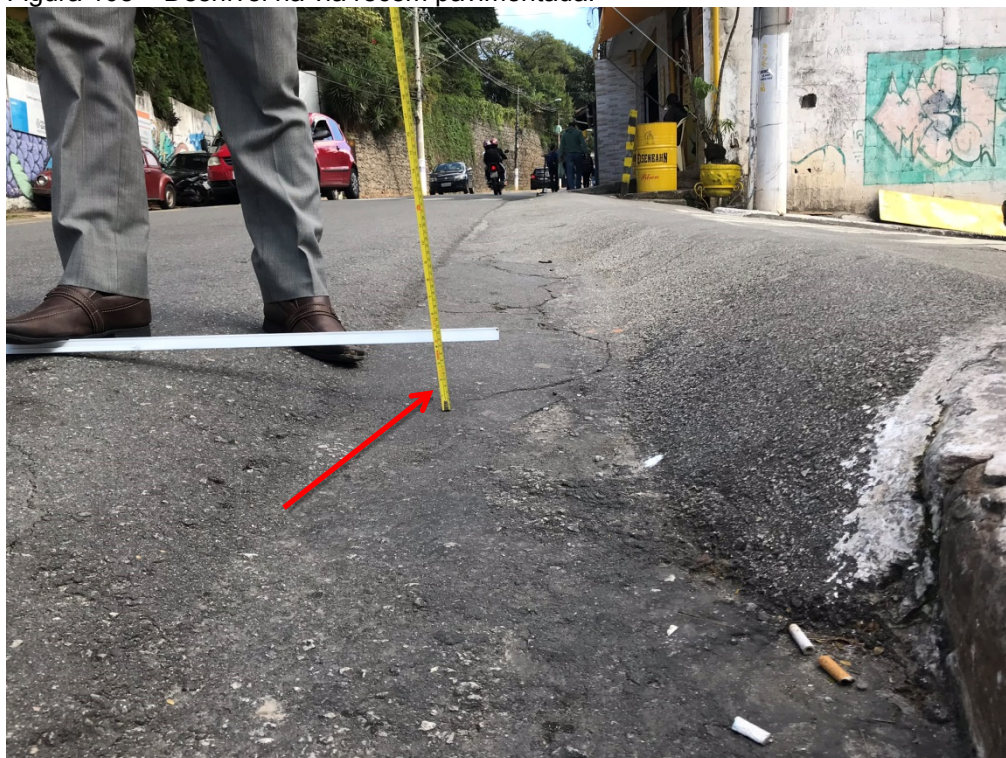
Figura 108 – Desnível na via recém pavimentada.
