## RELATÓRIO DE INSPEÇÃO

OBRAS E SERVIÇOS DE ENGENHARIA.

Apurar a existência de irregularidades indicadas na Representação de autoria do Vereador Antonio Biaggio Vespoli em face do Termo de Aditamento nº 020/016/SIURB/15/2019 referente ao Contrato nº 016/SIURB/2015, no valor de R\$ 44.676.522,22 (incluídas outras 06 unidades) cujo objeto foi a execução de obras e serviços relativos à construção da **Unidade de Pronto Atendimento - UPA de Perus**, Lote 2.

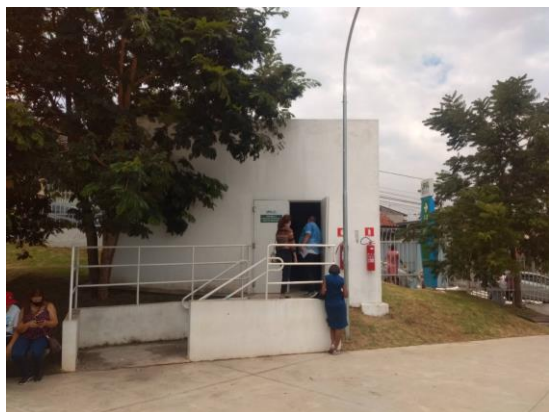
**Foto 5 - CABINE PRIMÁRIA DE ENERGIA ELÉTRICA**

Quanto ao funcionamento do conjunto cabine de entrada de energia elétrica / gerador a diesel, cuja reclamação decorre da inexistência de sistema de religação automática após a queda de energia, ora sendo realizada exclusivamente de forma manual, restou acordado que a responsabilidade pelo equacionamento do problema é da SMS, haja vista a necessidade de presença de técnico habilitado para efetivar a manobra manual com a devida segurança.

- a cabine primária de energia elétrica executada pela Construtora PROGREDIOR não dispõe de religamento automático, ou seja, quando da interrupção do fornecimento de energia pela concessionária, o gerador à diesel entra em funcionamento automaticamente para fornecer energia, entretanto ao restabelecimento da energia da concessionária; o desligamento do gerador e a volta da energia pela cabine primária só pode ser feita exclusivamente de forma manual, procedimento esse que deve ser operado por profissional;

| ID | Patologia / Ineficiência | Solução proposta | Responsável |
|---|---|---|---|
| 19 | Interrupção de energia e ausência de profissionais qualificados para executar a manobra na cabine primária | Contratação de empresa para prestação de serviços 24 horas | SMS |

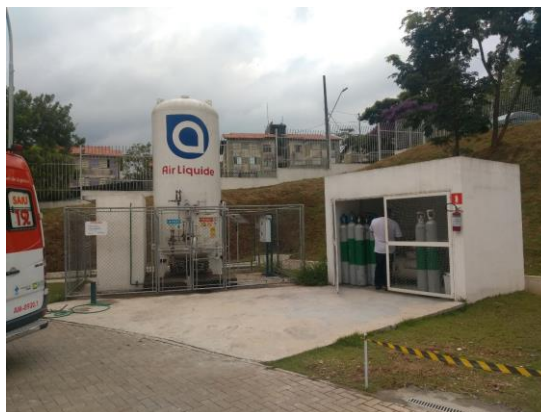
**Foto 6 - ABRIGO DO COMPRESSOR DE GÁS MEDICINAL**

- o compressor de ar medicinal fornecido e instalado pela Construtora PROGREDIOR estava fora de operação devido à quebra, afetando o atendimento direto aos pacientes;

- Em relação ao compressor de ar comprimido medicinal, inoperante a cerca de 10 meses: realização de Vistoria pela SIURB/Contratada/SPDM, até dia 10.02.20, para identificar as causas da avaria e apontar como/quem deverá efetuar o reparo;
- Em relação aos demais problemas listados: realização, até dia 20.02.20, de Vistoria Técnica pela SIURB/Contratada/SMS/SPDM para apontar as providências de reparo.

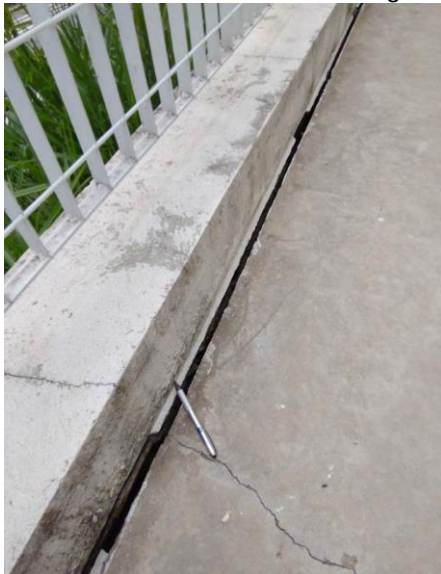
**Foto 7** - Detalhe da abertura longitudinal entre o piso de concreto do passeio lateral e a grade/mureta

Das soluções propostas, cabe registrar que a patologia com ID nº 11 apresentou um destacamento entre o piso do corredor e a mureta do gradil externo, longitudinalmente, em toda a extensão (Foto 7).

A solução proposta é a aplicação de silicone PU em toda a extensão da abertura. Entretanto, cabe informar que essa solução pode ser ineficaz, uma vez que pode estar ocorrendo acomodação do terreno sob a mureta do gradil externo, além da presença de um talude paralelo a toda extensão da mureta sob o gradil externo.

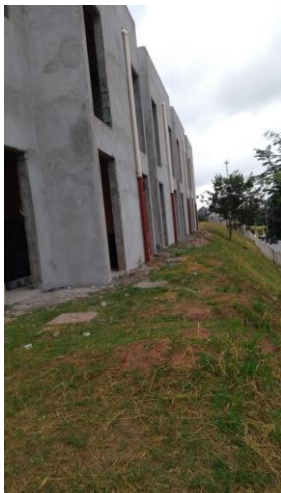
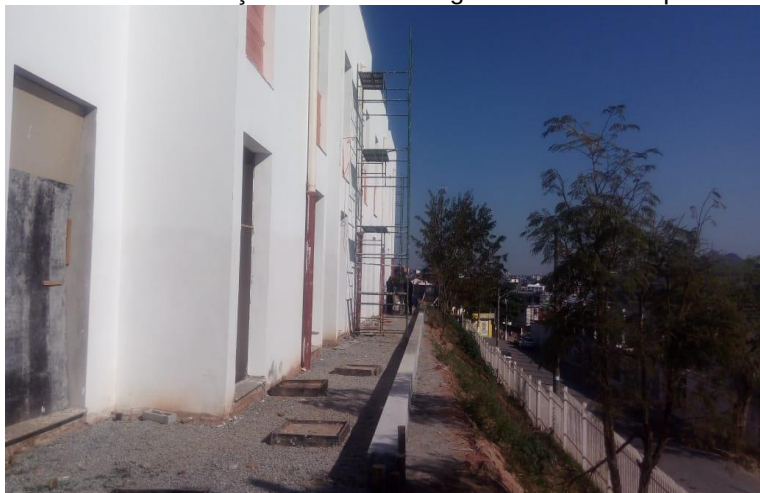
**Fotos 8 e 9** - Vista do talude e detalhe da execução da mureta do gradil na borda superior do talude

Também, na imagem em que é possível visualizar a execução da mureta sob o gradil durante a obra (Fotos 8 e 9) não é possível identificar se essa mureta foi executada diretamente sobre o solo, ou se foram executadas brocas, as quais poderiam diminuir o deslocamento da mureta.

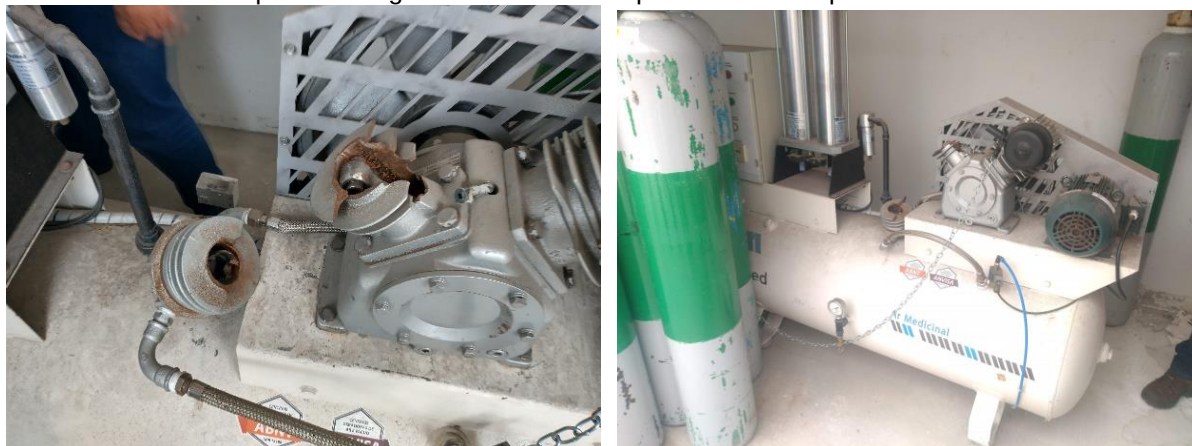
**Fotos 10 e 11** - Compressor de gases medicinais inoperante devido quebra do bloco

Foi esclarecido que os danos ocorridos no equipamento foram **devido ao uso acima da sua capacidade dimensionada**, tendo como motivação o inevitável somatório do número de atendimentos e portanto o aumento de consumo gerados pela pandemia de COVID 19 que abala o país.

Portanto, constata-se que a causa do problema, reconhecida pelas partes, foi o aumento do consumo de ar medicinal gerado pela pandemia, não previsto no projeto executado.

Na sequência, houve a pane do equipamento, devida à quebra do bloco do pistão, conforme **Fotos 10 e 11.**

Foi proposto que SPDM e unidade providenciarão junto com SMS o conserto do equipamento em questão, porém para uso em outra unidade e a aquisição de novo equipamento dimensionado para o uso atual (leitos de UTI). (grifos nossos).
