# RELATÓRIO TÉCNICO

## Manifestação sobre Relatório Preliminar do TCM de Acompanhamento da Execução do Contrato 066/SIURB/22 – Reforma do Monumento à Independência e Casa do Grito

**Referência:** Processo Eletrônico TC/008690/2022

**Assunto:** Acompanhamento – Execução Contratual - Contrato nº 066/SIURB/2022 - Contratação de empresa especializada em engenharia para execução das obras de reforma e conservação do Monumento à Independência e Casa do Grito - Concorrência nº 12/SPObras/2022

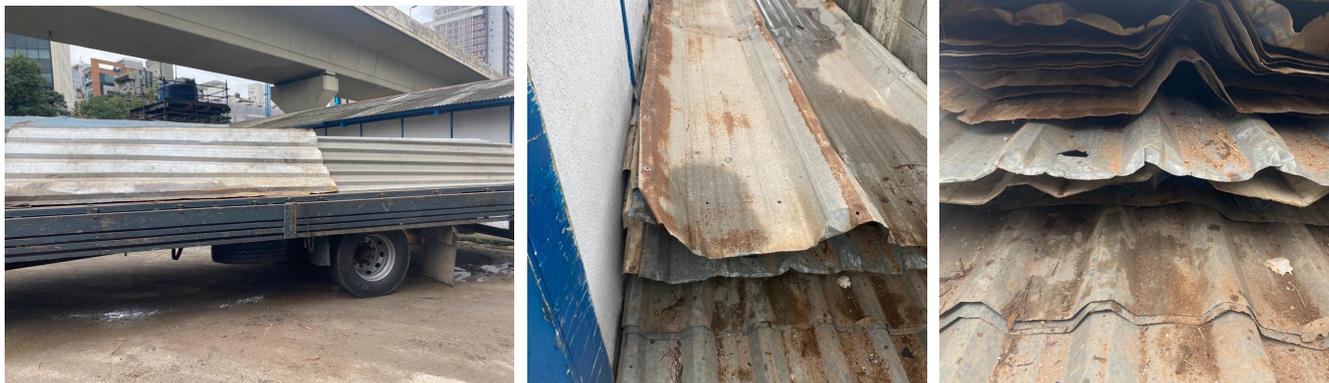
Os tapumes e portões metálicos que foram utilizados na delimitação do canteiro de obras foram disponibilizados pela Contratada e estão estocados numa área pertencente à PMSP, na Praça Augusto Rademaker Grunewald, nº 50, conforme fotos abaixo apresentadas.

Fotos 1 a 3 – Vista das telhas disponibilizadas em área pertencente à PMSP
