**CIDADE DE  
SÃO PAULO**  
INFRAESTRUTURA  
URBANA E OBRAS

# CONTRATAÇÕES EMERGENCIAIS

**Secretaria de Infraestrutura Urbana e  
Obras - SIURB**

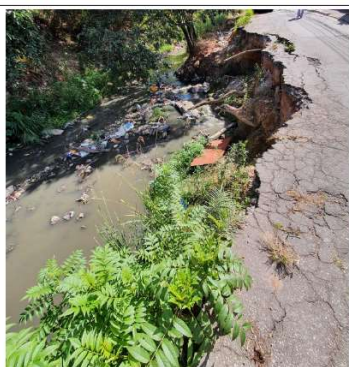
Comprometimento do Pavimento da Rua Francisco de Holanda

Comprometimento de mais de 70% do pavimento da rua

Durante a vistoria constatamos o desmoronamento das margens do Córrego (Córrego Diniz) lindeiro à rua Francisco de Holanda, sendo que em alguns pontos a erosão chegou a comprometer mais de 70% do pavimento, se aproximando do imóvel de nº 89 da citada rua.

Encaminhamos o presente para ciência e manifestação da superior administração quanto ao prosseguimento, tendo em vista a necessidade urgente de intervenção no local, com a recomposição das margens do córrego e recomposição do pavimento no trecho vistoriado.

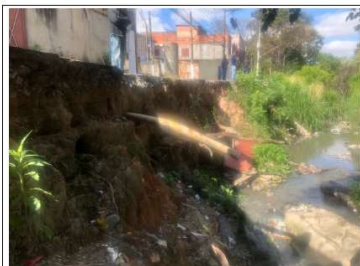
Vista do avanço da área erodida sobre as edificações da rua Francisco de Holanda

Considerando que foi constatado risco iminente de comprometimento das edificações existentes na Rua Francisco de Holanda e também ao alto risco aos moradores, veículos e pedestres que passam pelo local;

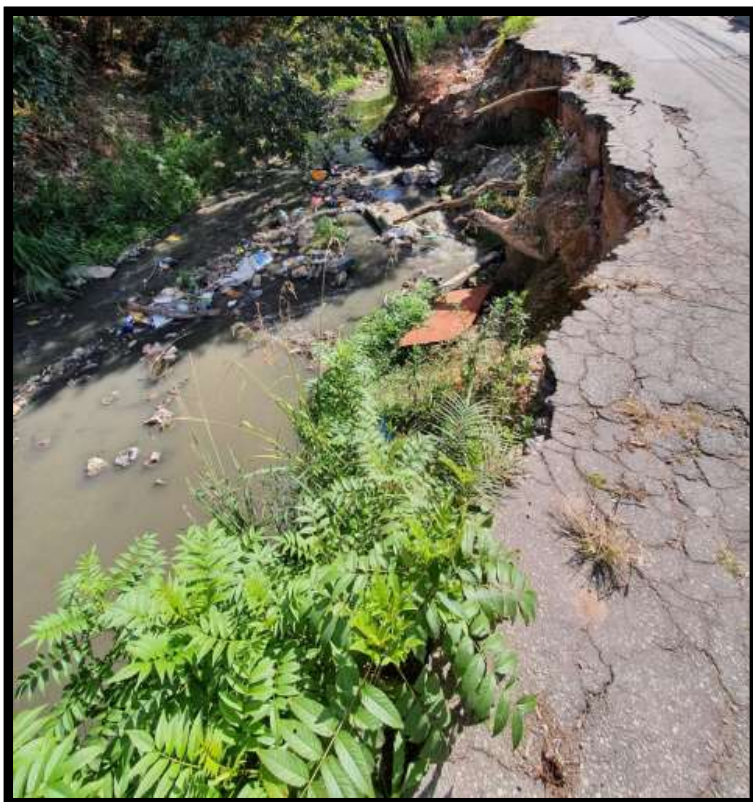
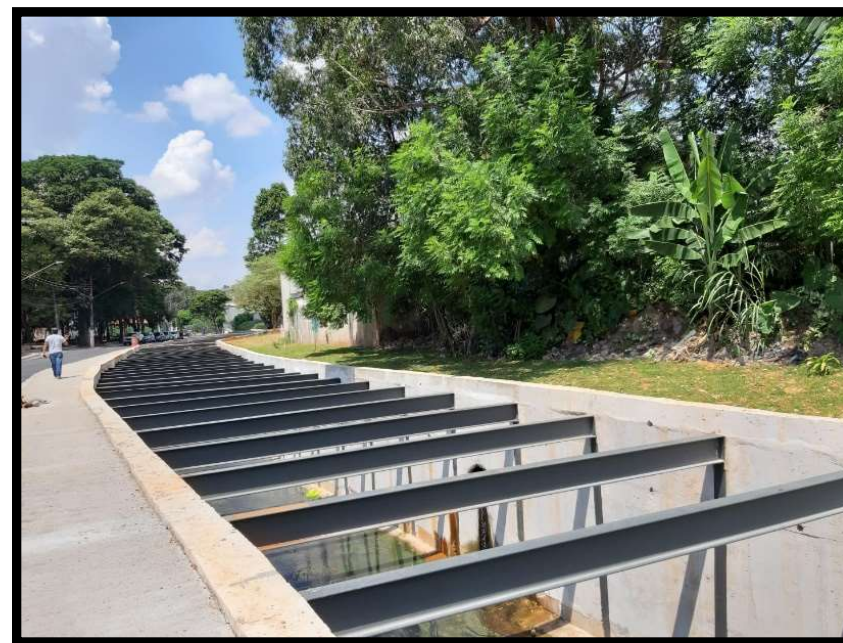
Córrego Diniz

Início: 29/07/2021  
Término: 25/01/2022

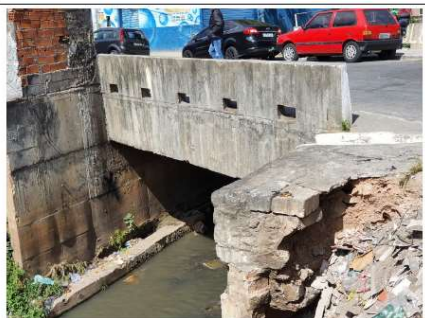
Pontilhão da Rua Prof Eunice B de Oliveira

Avançado processo erosivo junto à cabeceira do pontilhão

Durante a vistoria constatamos o desmoronamento das margens do Córrego dos Brancos confrontante com a AMA Capão Redondo e a Rua Prof. Paulo Assis Ribeiro, bem como avançado processo erosivo na cabeceira do pontilhão existente na Rua Prof. Eunice B. de Oliveira.

Em consulta à imagem do local obtida pelo Google ("street view") e comparando-as com as fotos obtidas no local, observamos há grande risco de agravamento do processo erosivo no local, podendo vir a comprometer a estrutura do pontilhão e atingir o pavimento da Rua Prof. Eunice B. de Oliveira.

Encaminhamos o presente para ciência e manifestação da superior administração quanto ao prosseguimento tendo em vista, *s.m.j.*, a necessidade urgente de execução de obras de intervenção no local, com a recomposição das margens do córrego e cabeceira do pontilhão existente.

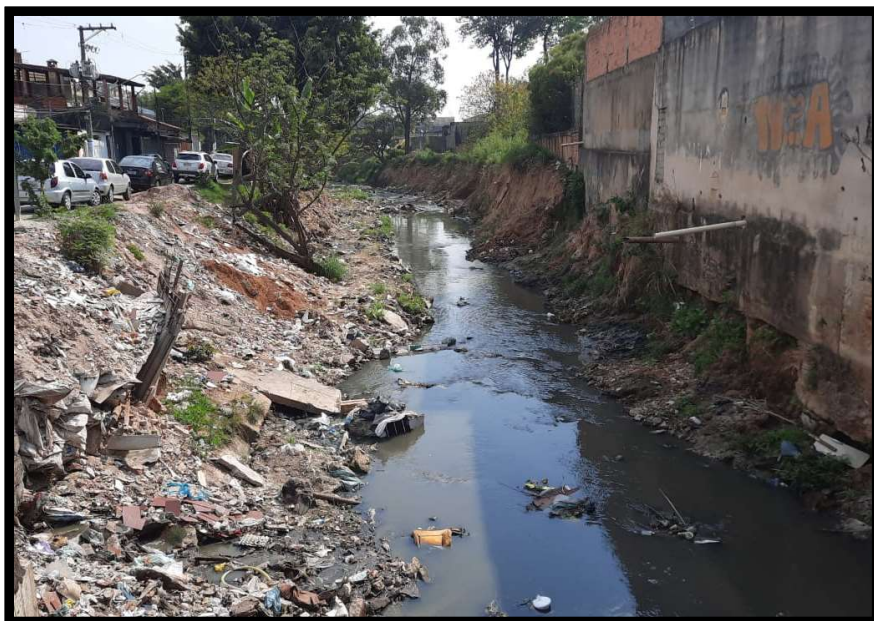
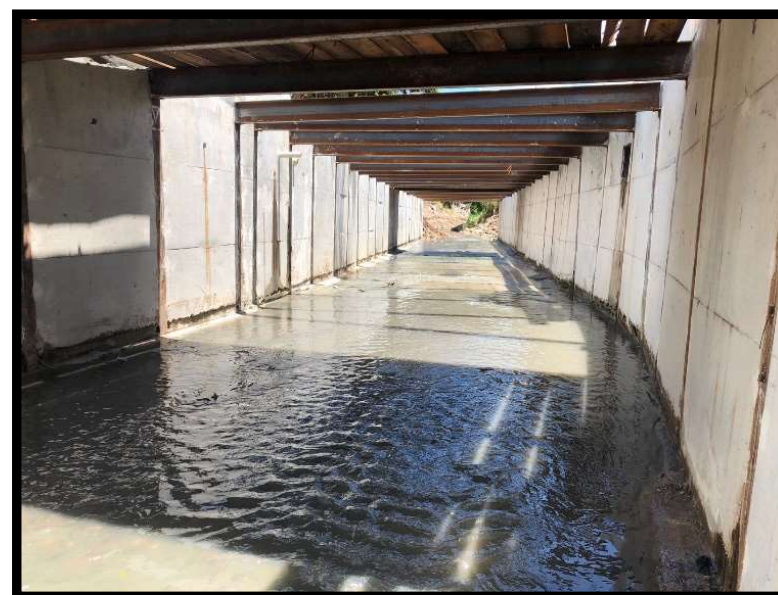
### Córrego dos Brancos

Início: 29/07/2021  
Término: 25/1/2022

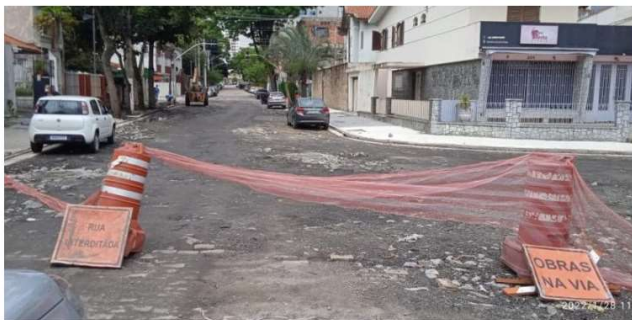
A empresa B&B Engenharia e Construções Ltda. está efetuando trabalhos de recomposição de 200 metros de galeria

Rua Urumajó / Córrego Maranhão  
Emergência em 05/11/2021

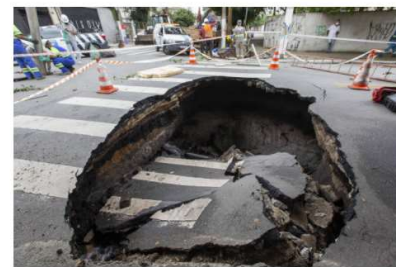
O buraco, cerca de três metros de comprimento, foi provocado pelo rompimento de uma tubulação subterrânea.

Rua Canuto Saraiva  
Emergência em 26/02/2022

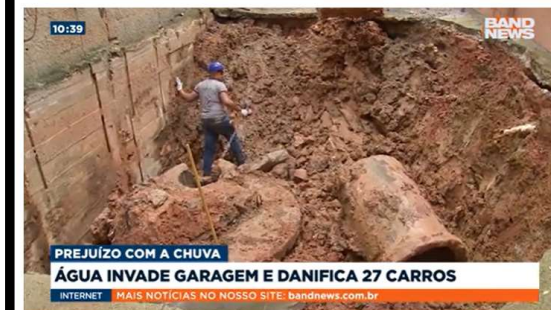
Travessa Ilha de Santa Fé  
Emergência em 03/03/2022

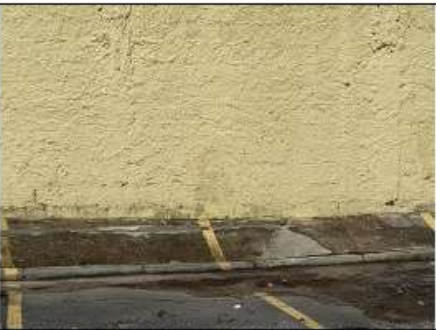
FOTO 07 - DETALHE DO SOLAPAMENTO DO PAVIMENTO JUNTO AO MURO

Em vistoria realizada hoje (17/03/2022), constatei a existência de um muro de divisa construído na crista do talude, que veio a causar escorregamento em alguns pontos do talude existente na margem direita do canal do Córrego Zavvus no trecho localizado ao fundo do Conjunto Residencial situado a Rua José Eid Maluf, 387, assim gerando o comprometimento da estrutura do referido muro de divisa, fato este que coloca em risco os blocos de apartamento residências existentes no local.

Posto isto, conclui-se tratar de ocorrência ocasionada pela construção indevida do muro de divisa na crista do talude e em APP - Área de Preservação Permanente (Lei 12.561/2012). Assim sugiro, s.m.j., que o presente retorne a Subprefeitura de Cidade Ademar para que seja feita a intimação dos responsáveis pelo condomínio para que façam as obras necessárias.

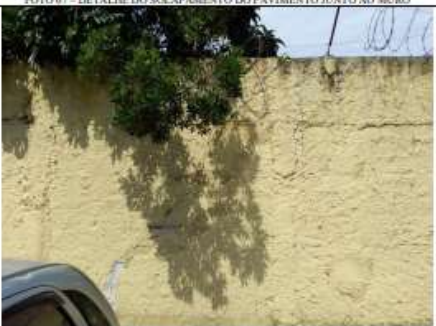
FOTO 08 - DETALHE DO MURO APRESENTANDO TRINCAS

Informo ainda, que foi verificada também, que o avanço do solapamento junto ao muro vem causando movimentação e trincas do pavimento da via interna existente, bem como colocando em risco as residências localizadas na margem oposta.
