## RELATÓRIO DE INSPEÇÃO

Nº 2021/01586

Transparência – Averiguar se a implantação do SIAT II – Glicério descumpriu regras ambientais atribuídas à órgãos municipais.

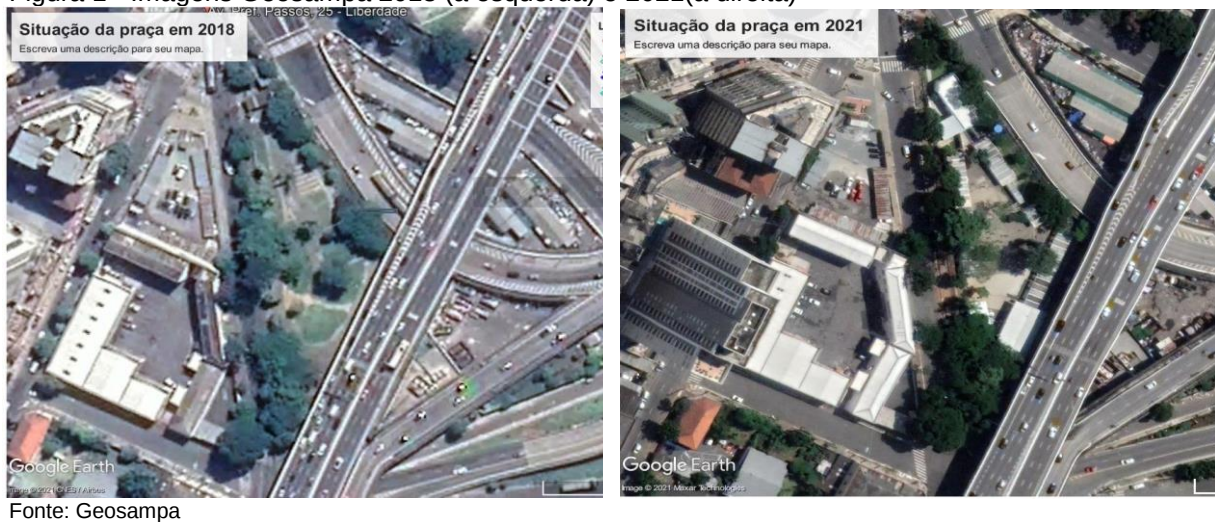
Figura 1 - Imagens Geosampa 2018 (à esquerda) e 2021 (à direita)

Da simples análise de imagens aéreas do Geosampa (Figura 1) não é possível apontar nenhuma supressão arbórea notória.

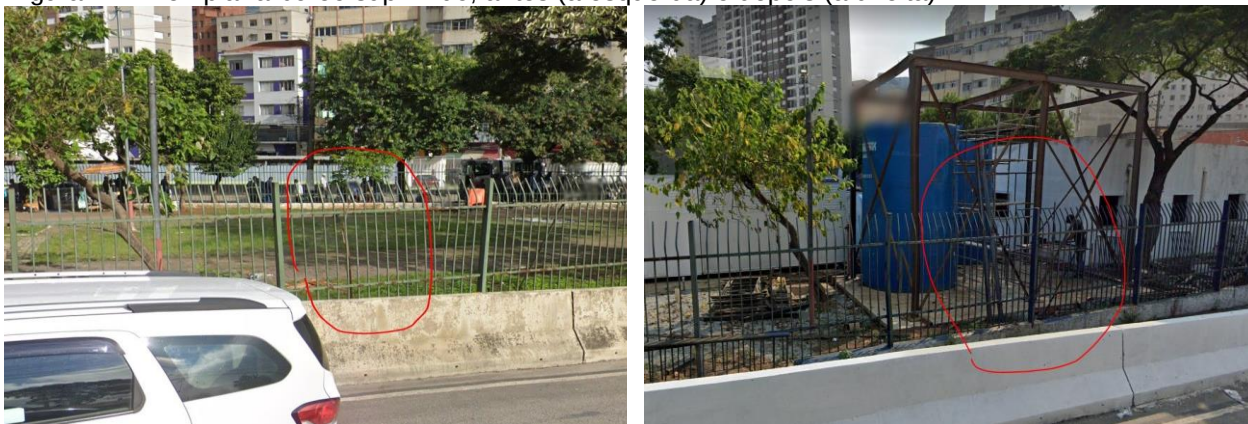
Figura 2 – Exemplar arbóreo suprimido, antes (à esquerda) e depois (à direita)

Ao que parece, não houve supressão notória de exemplares arbóreos no local, principalmente dos exemplares de maior porte, com exceção do exemplar na Figura 2, que parece ter sido removido para implantação de uma estrutura metálica. Destaca-se também o exemplar da Figura 3 que, apesar de já apresentar inclinação antes da intervenção, pode ter sido danificado durante a construção do espaço. E, por fim, observa-se na Figura 4 que os exemplares não foram isolados na forma do item 6 do anexo da Portaria SVMA nº 130/2013.

Dessa forma, considerando que a SVMA informa não ter recebido pedido de manejo arbóreo no local, foi constatado que há indício pontual de supressão de manejo arbóreo sem prévia autorização, dano a exemplar arbóreo e falta de proteção dos exemplares existentes durante as obras.

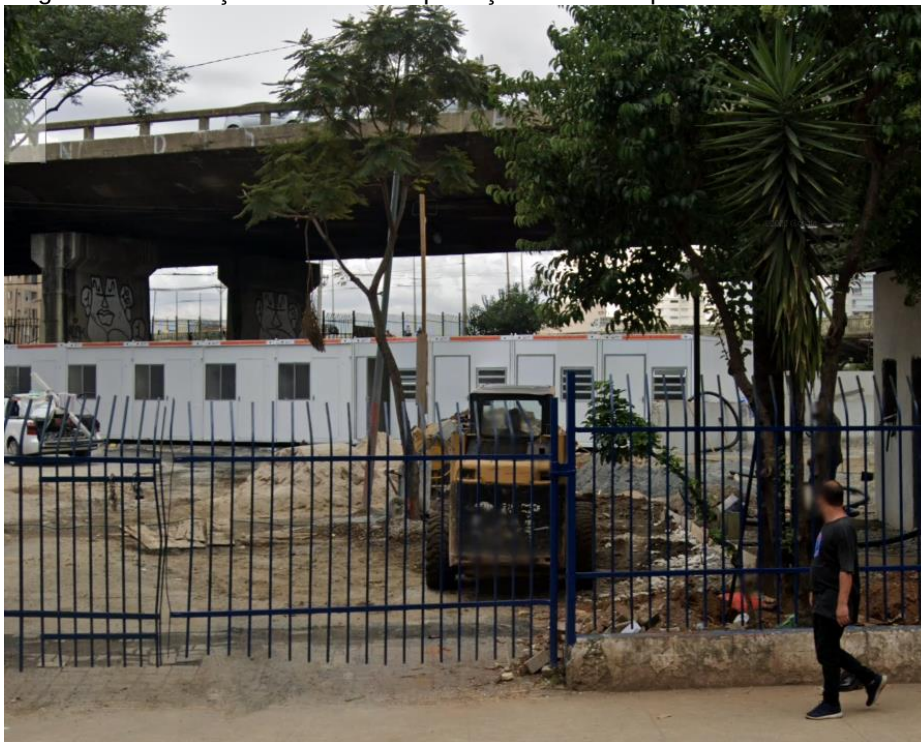
Figura 4 – Execução de obra sem proteção dos exemplares

6. Todos os exemplares arbóreos na área de interferência da edificação deverão ser mantidos isolados por tapume visando à proteção da sua integridade total, tanto em sua parte aérea, quanto em seu sistema radicular e caule.

6.1. A proteção deverá ser colocada a uma distância do caule da seguinte forma:

- para espécies de grande porte: 3 m (três metros) do caule;
- para espécies de médio porte: 2 m (dois metros) do caule;
- para espécies de pequeno porte: 1 m (um metro) do caule;
