## **RELATÓRIO PRELIMINAR DE ACOMPANHAMENTO DE EXECUÇÃO CONTRATUAL**

Verificar se a execução do Termo de Contrato nº 026/SEHAB/2012, no que se refere ao Lote 5, está sendo realizada de acordo com as normas legais pertinentes e em conformidade com as cláusulas estabelecidas no ajuste.

**EXECUÇÃO DE OBRAS DO PROGRAMA DE SANEAMENTO, PROTEÇÃO AMBIENTAL E RECUPERAÇÃO DA QUALIDADE DAS ÁGUAS EM ÁREAS DEGRADADAS DE MANANCIAL HÍDRICO DAS BACIAS GUARAPIRANGA E BILLINGS, URBANIZAÇÃO DE FAVELAS E REGULARIZAÇÃO DE LOTEAMENTOS PRECÁRIOS – LOTE 5, NO ÂMBITO DA COORDENADORIA DE HABITAÇÃO DA SECRETARIA MUNICIPAL DE HABITAÇÃO – SEHAB, INTEGRADA PELA SUPERINTENDÊNCIA DE HABITAÇÃO POPULAR – HABI, PELO PROGRAMA MANANCIAIS E PELO DEPARTAMENTO DE REGULARIZAÇÃO DE PARCELAMENTO DO SOLO – RESOLO. (peça 5, fl. 1).**

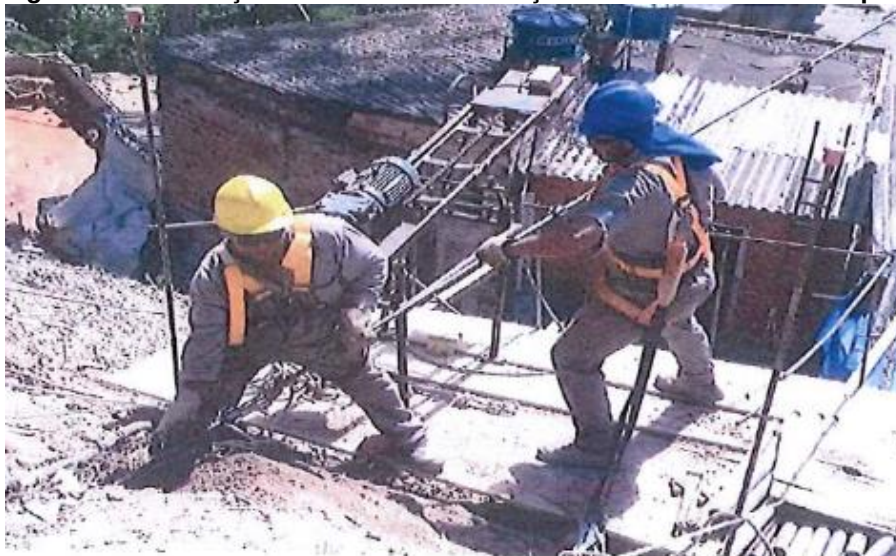
**Figura 07 – Execução do chumbador de aço na Área 262 – Jardim Apurá**

Ressalte-se que as composições do SINAPI vão ao encontro do serviço executado (**Figura 07**) pelo Consórcio Mananciais (Caderno de Especificação SINAPI, peça 21), como também ao encontro das especificações técnicas contidas no Termo de Referência e no Caderno de Critérios, integrantes do Contrato (peças 06 e 19).

Verifica-se que o custo unitário remunerado supera o da tabela SINAPI em 237% [(R\$ 485,54/m, Contrato 026/SEHAB/12) / (R\$ 144,06/m, Tabela SINAPI)] – 1, (data-base: dez/2018), para o preço do serviço 93.954, o qual é o mais favorável para a Contratada.

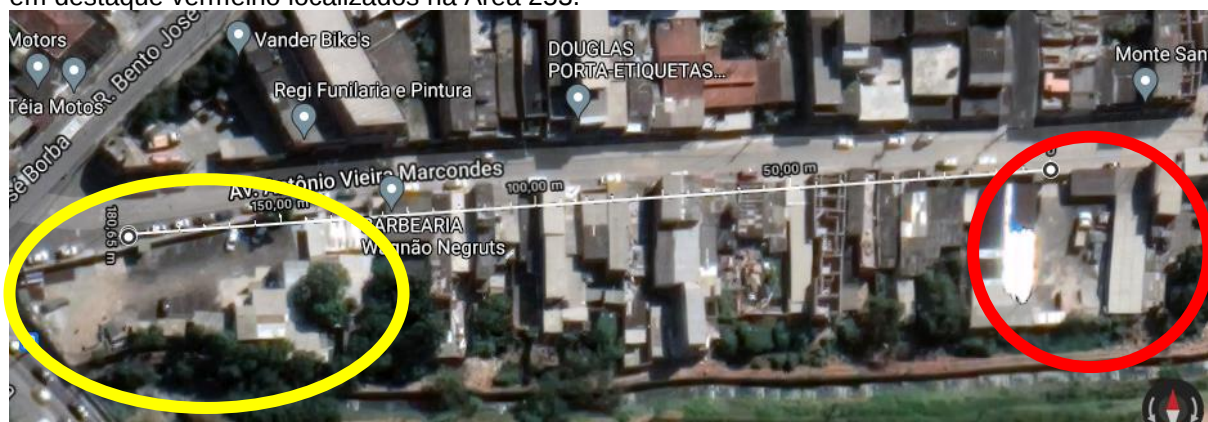
**Figura 9** – Canteiro central em destaque amarelo e o denominado escritório da equipe de apoio em destaque vermelho localizados na Área 253.

Há de destacar que o escritório de apoio fica a 180 m do canteiro central das obras, que poderia ser melhor aproveitado e ter reservado um espaço destinado a esses profissionais (**Figura 9**). Note-se que a utilização do canteiro pela equipe de apoio poderia favorecer a execução dos trabalhos haja vista estarem no mesmo espaço físico.

Assim, tendo em vista que é dever da Administração prezar pela boa utilização dos recursos públicos, o pagamento de um escritório de apoio para uma quantidade reduzida da equipe de apoio, somado ao fato de existir espaço disponível no canteiro para a utilização por esses profissionais, acarreta em dano ao Erário no montante total acumulado de R\$ 564.589,27 (Po) referente ao pagamento do item 15.1 – escritório p/ equipe social.

**5.16.** Tendo em vista que é dever da Administração prezar pela boa utilização dos recursos públicos, o pagamento de um escritório de apoio para uma quantidade reduzida da equipe de apoio, somado ao fato de existir espaço disponível no canteiro para a utilização por esses profissionais, acarreta em dano ao Erário no montante total acumulado de R\$ 564.589,27 (Po) referente ao pagamento do item 15.1 – escritório p/ equipe social. (subitem **3.13.3**)

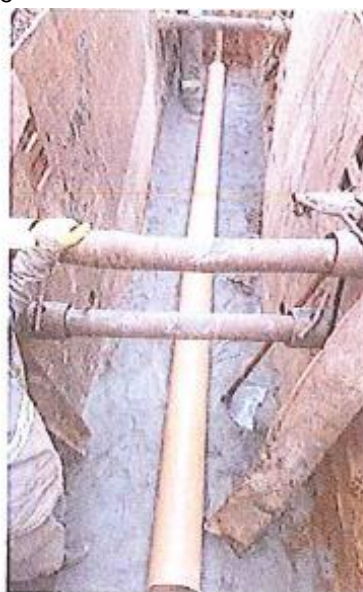
**Figura 12** – Serviço de escoramento executado

Não obstante, nas fotografias anexadas aos processos de medição, cujo objetivo é evidenciar a execução desse serviço, verifica-se que não há a utilização de elementos metálicos para o escoramento dessas valas, mas sim a abertura de valas rasas, conforme as imagens da Rua Alexandre Kipnis, na qual não há qualquer escoramento executado; além da presença de um escoramento aparentemente contínuo com tábuas, sem longarinas na Av. Dr. Massau.

FOTO 3  
ÁREA: 253  
SERVIÇO: REDE DE ESGOTO  
LOCAL: RUA ALEXANDRE KIPNIS

FOTO 7  
ÁREA: 253  
SERVIÇO: EXECUÇÃO DA REDE DE ESGOTO  
LOCAL: AVENIDA DOUTOR MASSAU

Insta consignar que a execução de escoramento com esse tipo de característica deve ser justificada dentre as condições de contorno que demandam esse tipo de solução, quais sejam: natureza do solo, custo mínimo sem prejuízo da segurança, adequação ao local da obra e disponibilidade de materiais. Depreende-se pelas fotografias da **Figura 12**, como também pela profundidade das valas, que as condições de contorno são favoráveis a soluções de menor custo para o escoramento de valas na área 253, em detrimento da remunerada.

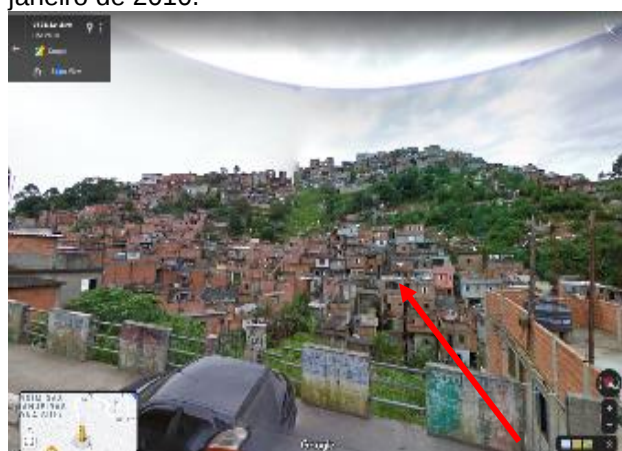
Dessa forma, foi verificado no Google Earth a situação que se encontrava a área quanto à ocupação sobre o Córrego Saúde. Conforme **Figura 15**, constata-se que as habitações predominantemente eram construções precárias de alvenaria em 2010.

**Figura 15** – Vista da Av. Alda das construções em alvenaria na parte montante do córrego Saúde, em janeiro de 2010.

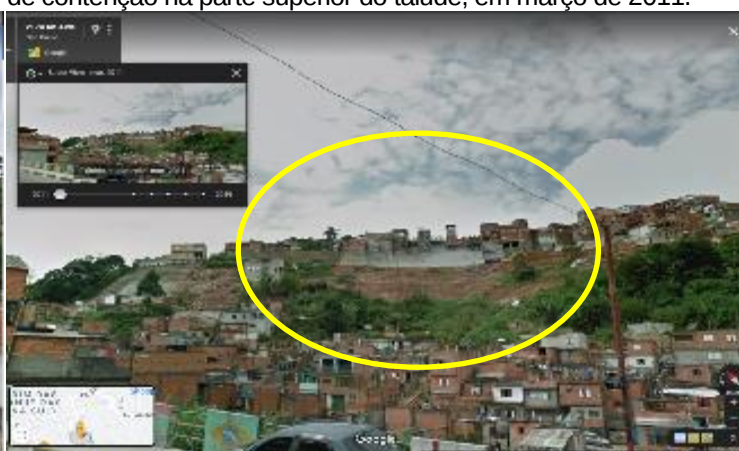
Já em março de 2011, foram iniciadas obras na parte superior do talude, anterior à assinatura do Contrato nº 026/SEHAB/2012, **Figura 16**.

**Figura 16** – Vista da Av. Alda das construções em alvenaria na parte montante do córrego Saúde com início da execução de obras de contenção na parte superior do talude, em março de 2011.

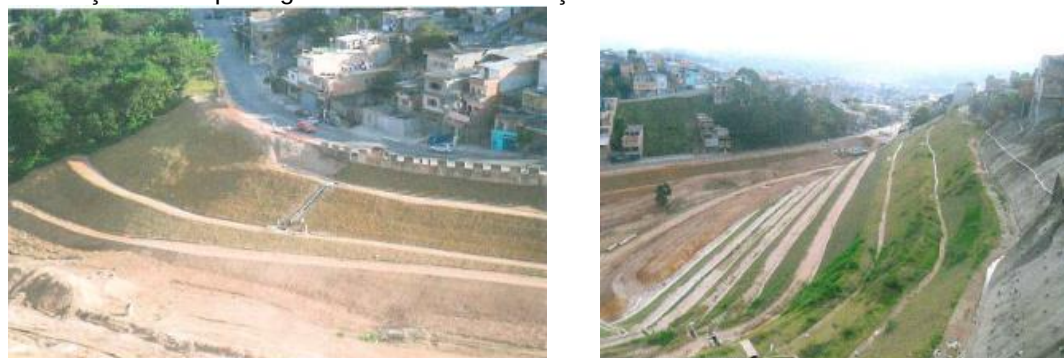
Diante disso, cabe trazer o remunerado nessa área específica deste contrato, o qual alcançou um valor da ordem de R\$ 5,8 milhões, (**Quadro 27**, Po, s/ BDI), para as obras executadas conforme registro fotográfico, **Figura 19**.

**Figura 19** – Vista aérea da parte montante do córrego Saúde após os serviços de contenção e terraplanagem constante na medição nº 02 do Contrato nº 026/SEHAB/2012.

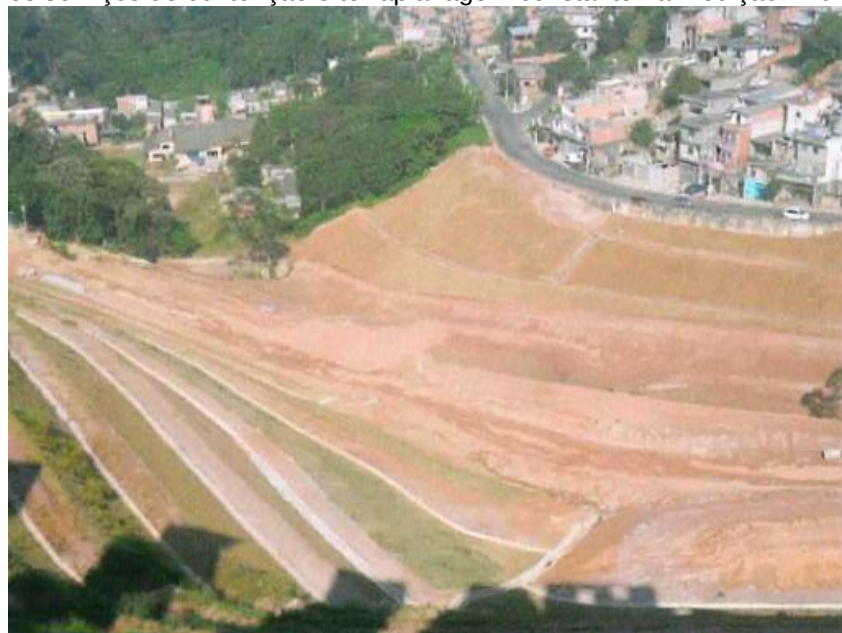
**Figura 20** – Vista aérea geral da parte montante do córrego Saúde após os serviços de contenção e terraplanagem constante na medição nº 02.
