## **RELATÓRIO PRELIMINAR DE ACOMPANHAMENTO DA EXECUÇÃO CONTRATUAL**

Nº 2021/04834

Acompanhamento da execução do Contrato 06/SFMSP/2021, tendo como objeto a contratação de empresa para locação de 40 veículos, com motorista e combustível, para prestação de serviços de traslado funerário.

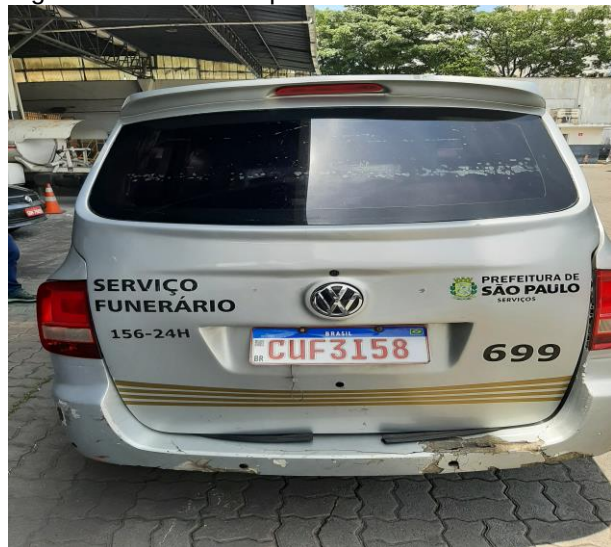
Figura 1 – Avarias na parte traseira dos veículos

a) manutenção (funilaria): dos 9 veículos inspecionados, 3 apresentavam visíveis avarias na parte traseira (33% da amostra); 5 possuíam avarias não significativas<sup>4</sup> e um veículo não tinha avarias.

As fotos 1 a 3 a seguir, demonstram a situação encontrada na vistoria, o que prejudica a imagem da Autarquia:

Tais situações evidenciam o não cumprimento dos itens 9.1.15 e 9.1.16 do contrato.
