## **RELATÓRIO PRELIMINAR DE ACOMPANHAMENTO DE EDITAL**

Edital de Licitação nº 25/19-COHAB.

Companhia Metropolitana de Habitação de São Paulo – COHAB.

Os serviços objeto desta licitação serão prestados no Conjunto Habitacional Minas Gás dentro das ações de reforma e revitalização da COHAB, composto de 240 unidades habitacionais, totalizando área construída de 11.315,25 m<sup>2</sup>, localizado na Rua Cel. Euclides Machado – Jardim da Graças – São Paulo (Peça 7, p. 50/51).

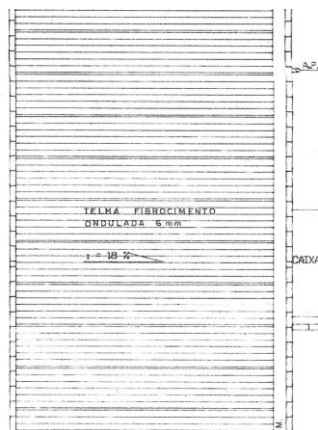
**Figura 1** - Planta de arquitetura. Cobertura de Telhas de fibrocimento.

Ocorre que os desenhos de arquitetura constantes dos anexos do Edital (Peça 15) e o Relatório Fotográfico (Peça 16, p. 2/3) mostram que as telhas instaladas são de fibrocimento, e não de barro cozido do tipo romana, conforme se observa nas **Figuras 1 e 2**.

Assim, é indevida a previsão do serviço de demolição de telhas de barro cozido na planilha orçamentária (item 03.03) por não existir este serviço nas edificações objeto desta licitação.

Ressalta-se, ainda, que o madeiramento atualmente existente na cobertura está disposto para dar suporte a telhas de fibrocimento, o qual não exige ripas para o apoio destas telhas. Nesse sentido, mostra-se indevida também a previsão do serviço de retirada parcial de madeiramento de telhado - ripas na planilha orçamentária (item 03.06).

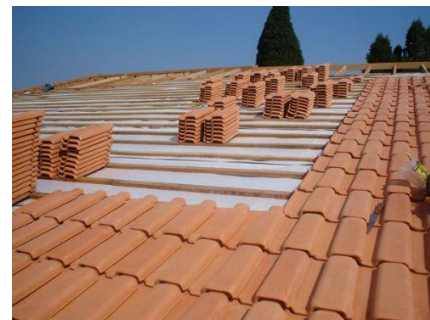
**Figura 3** - Exemplo de cobertura com telhas de barro.

Para evidenciar a diferença dos tipos de telha, a **Figura 3** apresenta um exemplo de telhas de barro do tipo romano.
