## RELATÓRIO DE AUDITORIA EXTRAPLANO

| Ordem de Serviço | e-TCM | Período de abrangência | Período da realização |
|---|---|---|---|
| <b>Objeto de auditoria</b><br><br>Auditoria extraplano para avaliação das placas indicativas de obra, originada do TC/007761/2024 e com ordem de início emitida em maio de 2024. | | | |
| <b>Objetivo (s) da auditoria</b><br><br>Avaliar se as placas indicativas de obras estão devidamente instaladas, posicionadas e em conformidade com as normas legais pertinentes. | | | |

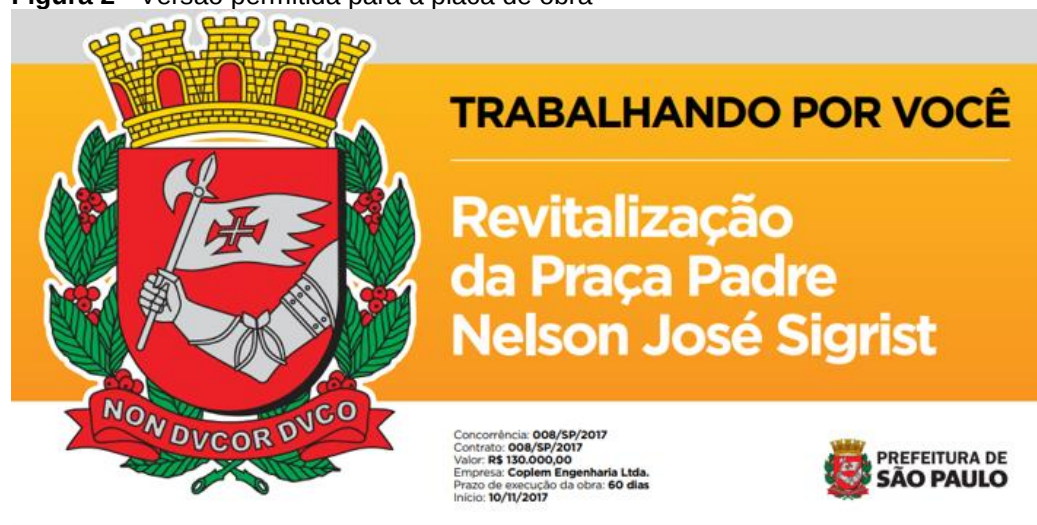
**Figura 2** - Versão permitida para a placa de obra

Já no Manual de Identidade Visual Placa de Obra, a versão permitida de *layout* lista como dados a serem disponibilizados o número da concorrência, número do contrato, valor da obra, empresa, prazo de execução da obra e data de início (**Figura 2**).

Comparando os elementos citados nos dois normativos, **Quadro 1**, nota-se que as exigências são incompatíveis, uma vez que o Manual de Identidade Visual utilizado como referência para as placas atualmente instaladas não contempla itens exigidos pela Lei: nome do órgão responsável; data da concorrência; data do contrato; e data de término da obra.

Diante do exposto, conclui-se o uso do Manual de Identidade Visual incorre em infringência ao art. 1º da LM nº 10.953/91, tendo em vista a incompatibilidade entre os requisitos exigidos em cada dispositivo.

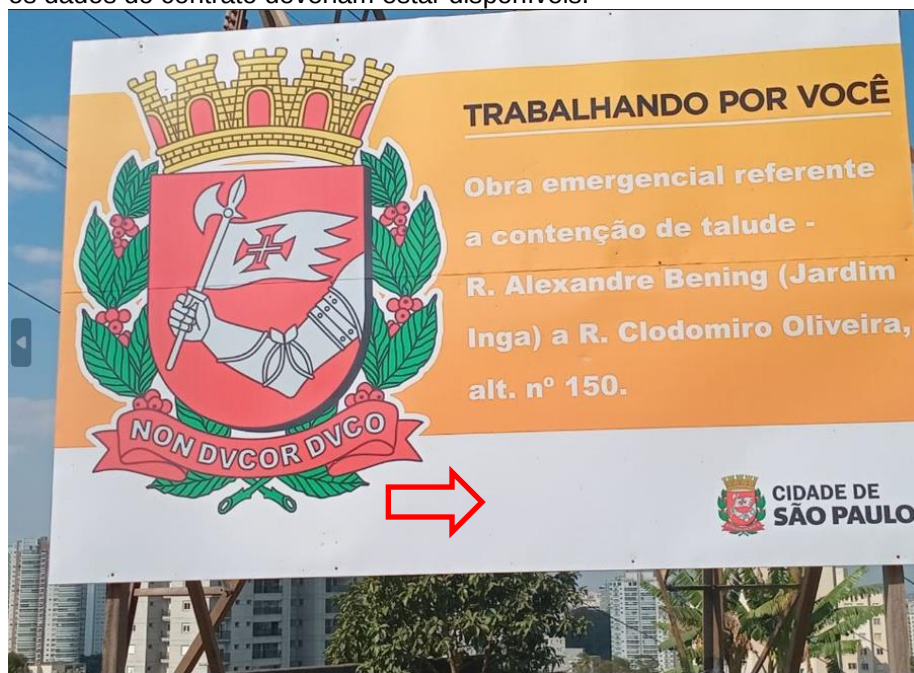
Destaca-se a ausência do valor global da obra em todas as placas encontradas em obras emergenciais. Ressalta-se que há casos nos quais todas as informações requeridas pela legislação estão ausentes, a exemplo da **Figura 3**:

**Figura 3** - Placa de obra emergencial, com destaque para a região na qual os dados do contrato deveriam estar disponíveis.

Diante do exposto, conclui-se que há irregularidades em 100% das placas indicativas de obras de contratações emergenciais da amostra, em desconformidade com o art. 1º da LM nº 10.953/91.
