## RELATÓRIO CONCLUSIVO DE ACOMPANHAMENTO DE EXECUÇÃO CONTRATUAL

Verificar se o Contrato nº 085/SIURB/19 está sendo executado de acordo com as normas legais pertinentes e em conformidade com as cláusulas estabelecidas no ajuste.

[...] obra emergencial para elaboração de projeto e obra de recuperação e reconstituição estrutural das vigas de sustentação da Ponte Freguesia do Ó. (subitem 1.1 da Cláusula Primeira – Objeto Contratual, Peça 11, p. 59).

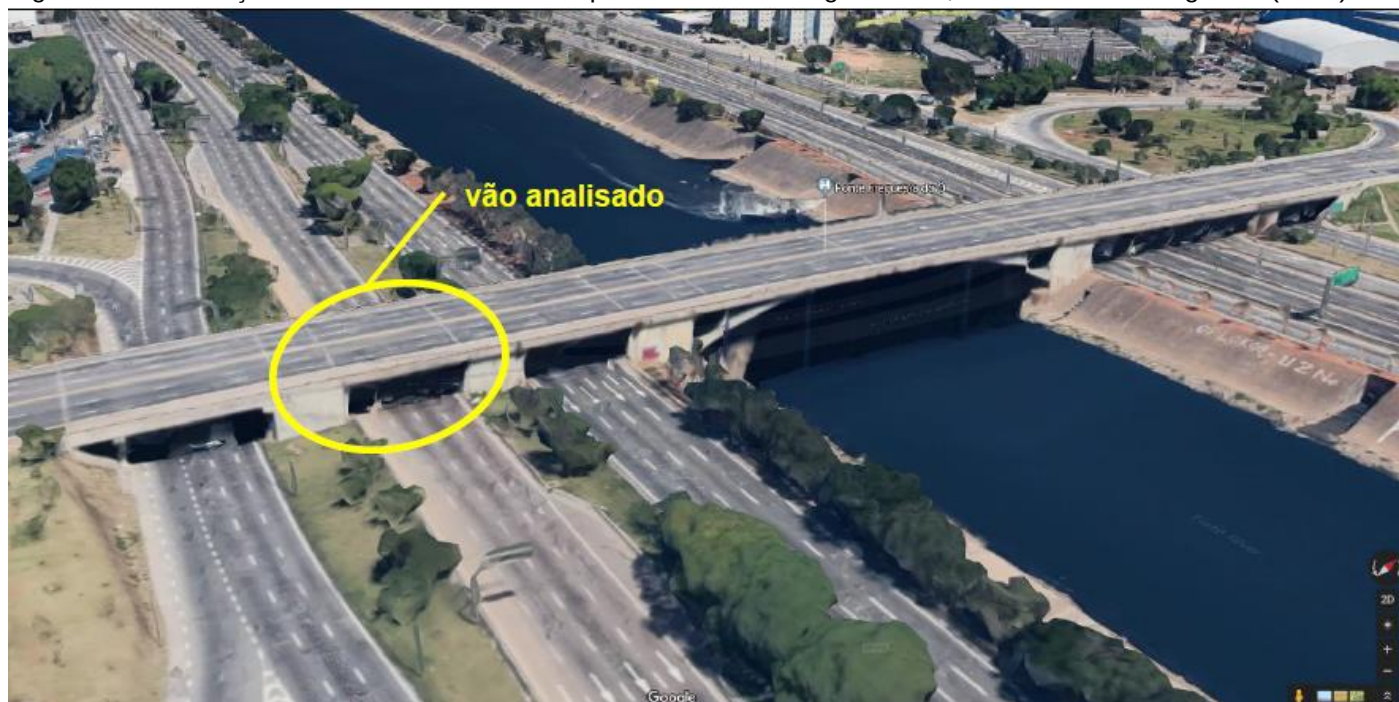
Figura 1 – Localização do vão analisado sobre a pista central da Marginal Tietê, sentido Centro-Freguesia (norte).

O trecho colidido da Ponte possui gabarito vertical livre de 4,3m e se situa na via local da Marginal Tietê, no sentido Rod. Pres. Castello Branco, conforme a seguir:

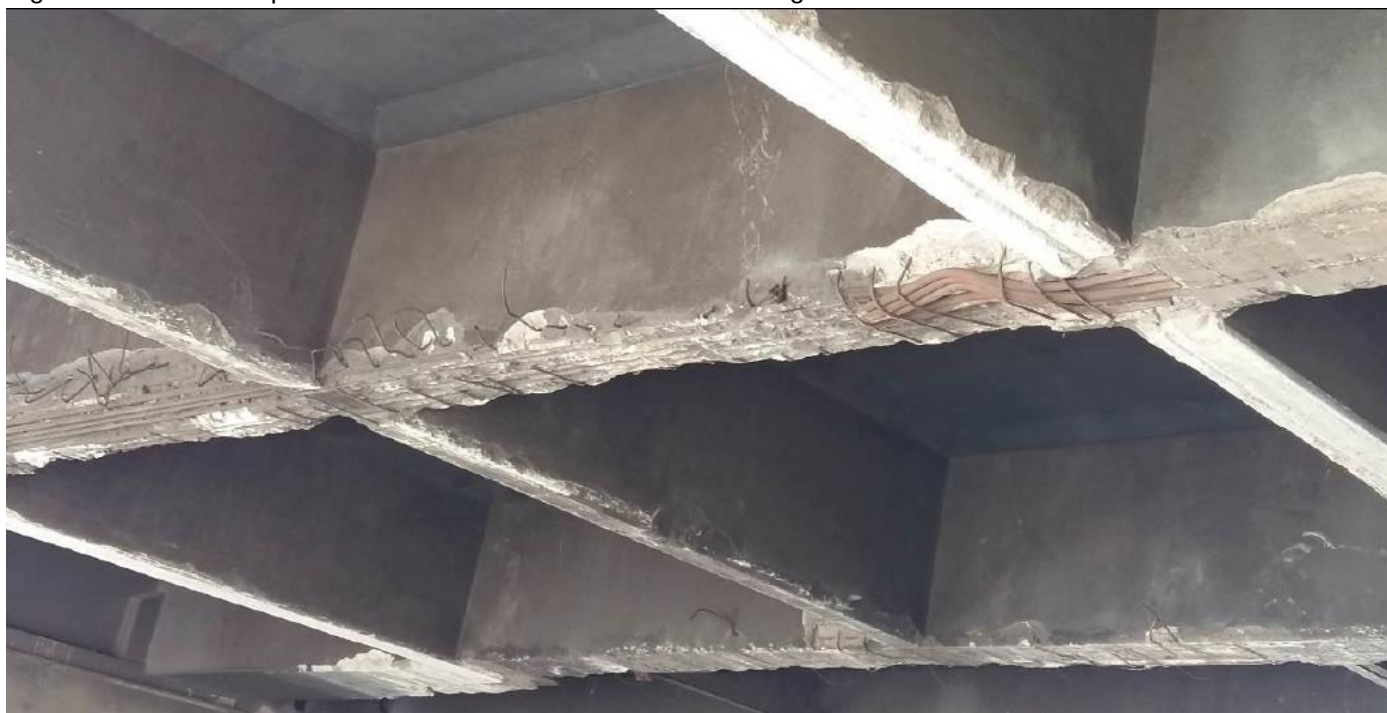
Figura 2 – Detalhe da perda da camada inferior de armadura da viga central do 2º vão sentido norte.

Com base nas inspeções das estruturas da ponte realizadas até a presente data, apresenta-se a análise de segurança do 2º vão sentido centro-bairro, onde duas das três vigas longitudinais perderam a camada inferior da armadura de flexão no trecho central do vão, conforme figuras adiante. (Peça 04, p. 5).

As figuras citadas encontram-se às páginas 6 e 7 da Peça 04 e mostram as vigas deterioradas com redução da área de armadura das vigas inferiores. Para ilustrar, cabe trazer a **Figura 2** que demonstra essa situação descrita:

A perda de armadura nas vigas de borda e central reduz a resistência de forma que a segurança mínima requerida não é atendida. A operação nessas condições incorre em risco alto e pode levar a uma deterioração rápida da estrutura. É necessária uma pronta intervenção para recuperação dos danos verificados. Até a conclusão destas intervenções, para redução de risco, recomenda-se a interdição da faixa da direita, desde que por curto período de tempo. Entretanto, esta análise foi feita com as informações disponíveis até a presente data, podendo sofrer alterações caso as hipóteses consideradas não sejam confirmadas in loco com as novas investigações de confirmação das armaduras efetivas a serem realizadas. Portanto, é imprescindível que a estrutura seja reavaliada à luz dos novos dados a serem obtidos. (Peça 4, p. 43).

Fonte: Parecer técnico da empresa EGT (p. 7 da Peça 04). Frisa-se que essa viga foi recuperada conforme fotos 02 a 05 do Registro Fotográfico, Anexo I, Peça 32.
