## **RELATÓRIO CONCLUSIVO DE ACOMPANHAMENTO DE EXECUÇÃO CONTRATUAL**

Trata-se de procedimento de “Acompanhamento de Execução Contratual” da Obra Emergencial para Recuperação Estrutural e Funcional do Tabuleiro da PONTE DO LIMÃO no Lado Sul sobre a Pista Local da Marginal Tietê, sentido Lapa/Penha, em execução indireta, sob o regime de empreitada por preço unitário, no prazo de 06 meses a partir de 29.11.2018 (Peça 15, p. 25) decorrente da dispensa de licitação nº 6012.2018/0003585-5-SMSUB/ATOS, cuja contratada foi a empresa FBS Construção Civil e Pavimentação. O valor total do Contrato nº 066/SMSUB/COGEL/2018 é de R\$ 1.571.089,74 (base julho/2018).

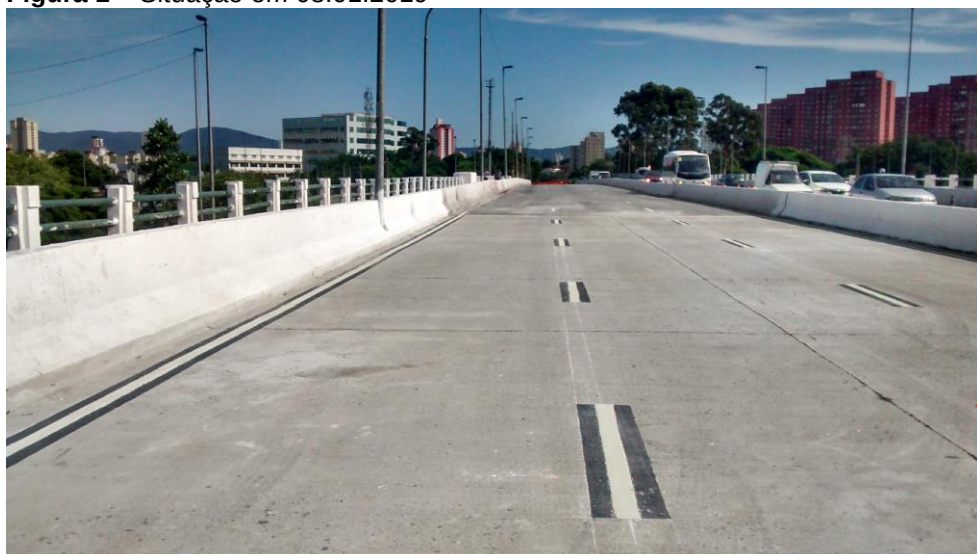
**Figura 1** – Situação em 08.01.2019

Ocorre que a Ponte do Limão foi liberada ao tráfego em 11.01.2019, após a conclusão dos serviços efetivamente realizados pela empresa contratada. Tal fato restou evidenciado pelo registro no Livro de Ordem, assinado pelos responsáveis de SMSUB (Peça 15, p. 54), além de ter sido veiculado pela imprensa (Peça 15, p. 96/97). Atente-se que essa condição de finalização da obra foi constatada por esta auditoria na vistoria de 08.01.2019 (vide **Figura 1**), conforme já descrito no subitem **3.4.5.** deste.

Sentido b/c liberado  
em fase anterior.

Sentido c/b  
aguardando cura do  
concreto

Dessa forma, a junção de documentos referentes a profissionais após essa data não se justifica, uma vez que os serviços para recuperação estavam concluídos. Ademais, a junção dessa documentação permitiu presumir a execução de serviços e possibilitou medições nesses períodos, posteriores à conclusão do objeto e escopo contratados.

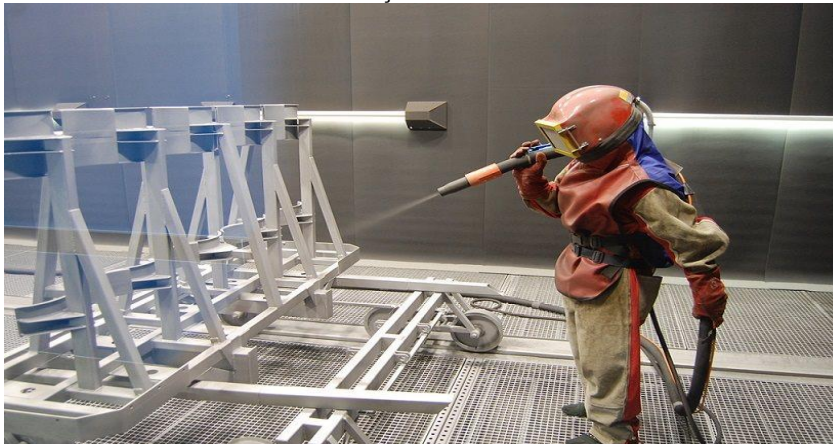
**Figura 3 – Jateamento com a utilização de elementos abrasivos**

Para ilustrar o serviço 10-05-00 da Tabela SIURB apresenta-se a **Figura 3**, que demonstra a utilização de materiais abrasivos no processo de jateamento em estruturas metálicas.

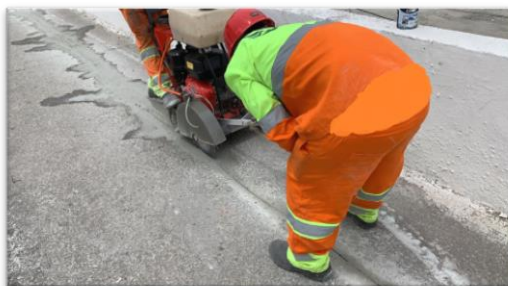
**Figura 5** – 10-21-00 - Corte de concreto com disco diamantado executado pela FBS

Verifica-se que, dos serviços executados pela empresa contratada, os ajudantes fizeram parte dos custos constantes da Tabela SIURB. Além do mais, durante as vistorias realizadas pela equipe de auditoria, não foi constatada a execução de serviços distintos aos previstos na planilha orçamentária durante a execução contratual.
