## **RELATÓRIO PRELIMINAR DE ACOMPANHAMENTO DE EXECUÇÃO CONTRATUAL**

Verificar se o termo contratual está sendo executado de acordo com as normas legais pertinentes e em conformidade com as cláusulas estabelecidas no ajuste – Lote 1.

Secretaria Municipal de Mobilidade e Transportes (SMT)

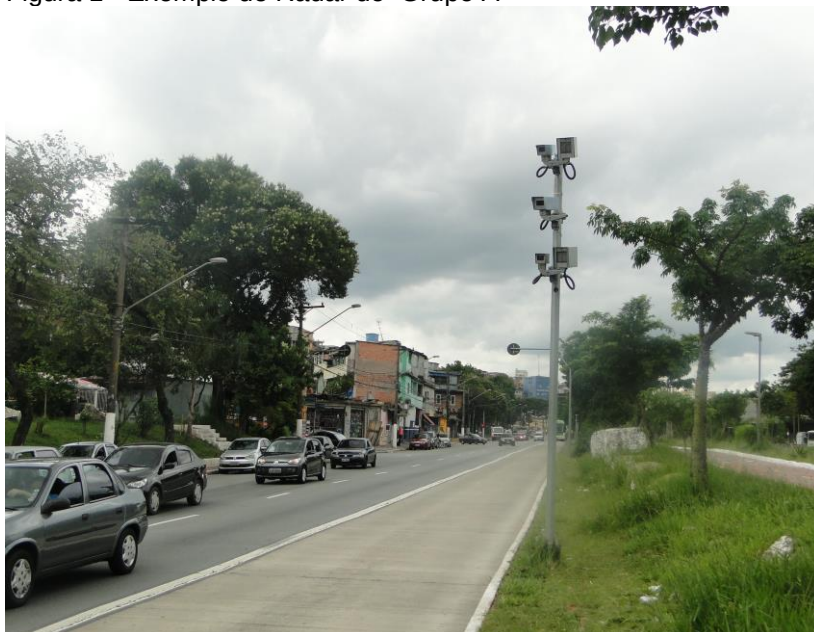
Figura 1 - Exemplo de Radar do Grupo A

**a) Grupo A:** equipamentos/sistema fixos para fiscalizar seções não semaforizadas, instalados em colunas/postes nas laterais das pistas, com detecção por laços indutivos (sensores no pavimento). Esses equipamentos fiscalizam as seguintes infrações (fl. 25):

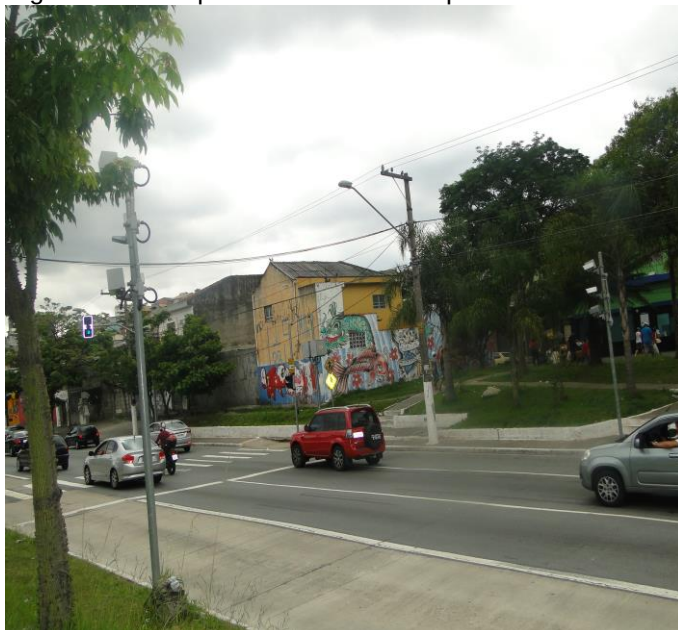
Figura 2 - Exemplo de Radar do Grupo B

**b) Grupo B:** equipamentos/sistema fixos para fiscalizar aproximações semaforizadas, com detecção por laços indutivos (sensores no pavimento), em relação às infrações do grupo A (a.1, a.2, a.3, a.4, a.7, a.8 e a.9) e às seguintes infrações (fl. 25):

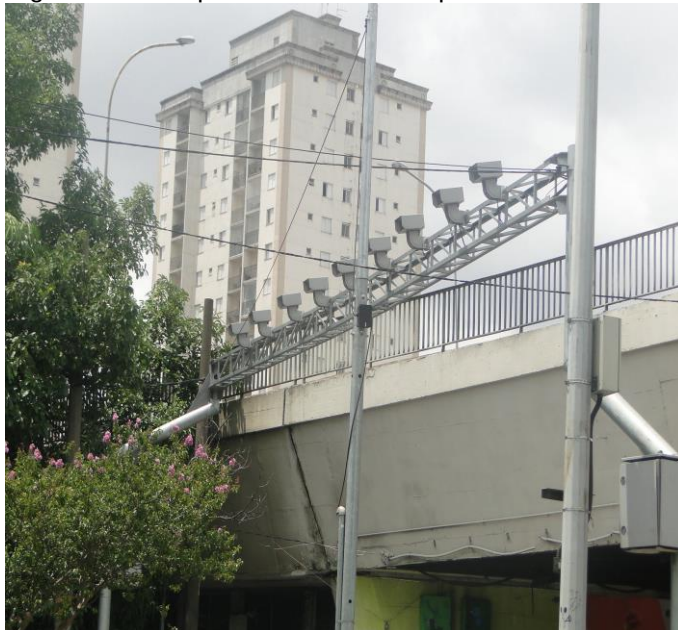
Figura 4 - Exemplo de Radar do Grupo C

**c) Grupo C:** equipamentos/sistema fixos para fiscalizar seções de vias não semaforizadas, instalados em viadutos, pontes, semipórticos ou pórticos, em relação às infrações do grupo A. Esses equipamentos devem obrigatoriamente utilizar sistema de detecção e de medição de velocidade de veículos que não dependa de instalação de laço indutivo (sensores no pavimento). (fls. 26/27).

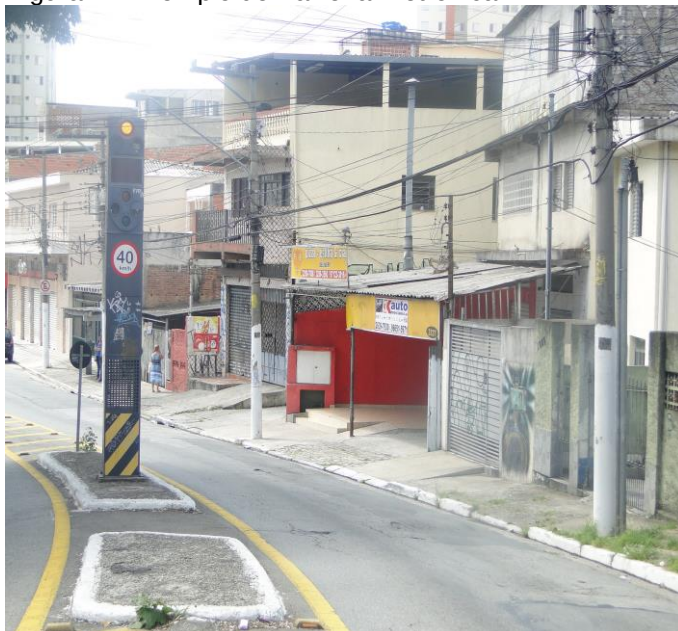
Figura 4 - Exemplo de Barreira Eletrônica

**d) Barreiras Eletrônicas** – equipamento/sistema barreira eletrônica para fiscalizar seções de via (fl. 39), detectando todas as infrações do Grupo A (exceção aos itens “e” e “f” – faixas de ônibus – fl. 29).

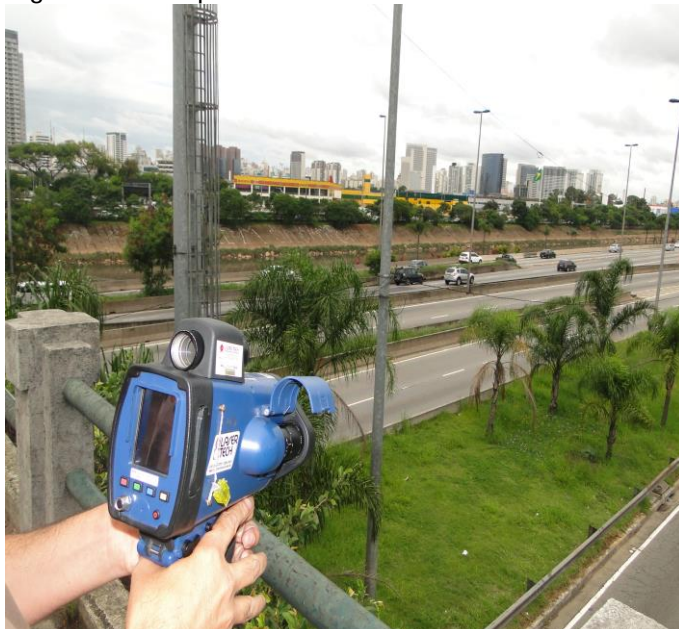
Figura 5 - Exemplo de Radar Pistola

**e) Radar Pistola** – equipamento utilizado pela CET para fiscalizar motos nas seguintes infrações/enquadramentos de trânsito (fl. 47):
