## **RELATÓRIO PRELIMINAR DE ACOMPANHAMENTO DE EXECUÇÃO CONTRATUAL**

Verificar se o termo contratual está sendo executado de acordo com as normas legais pertinentes e em conformidade com as cláusulas estabelecidas no ajuste – Lote 2.

Secretaria Municipal de Mobilidade e Transportes (SMT)

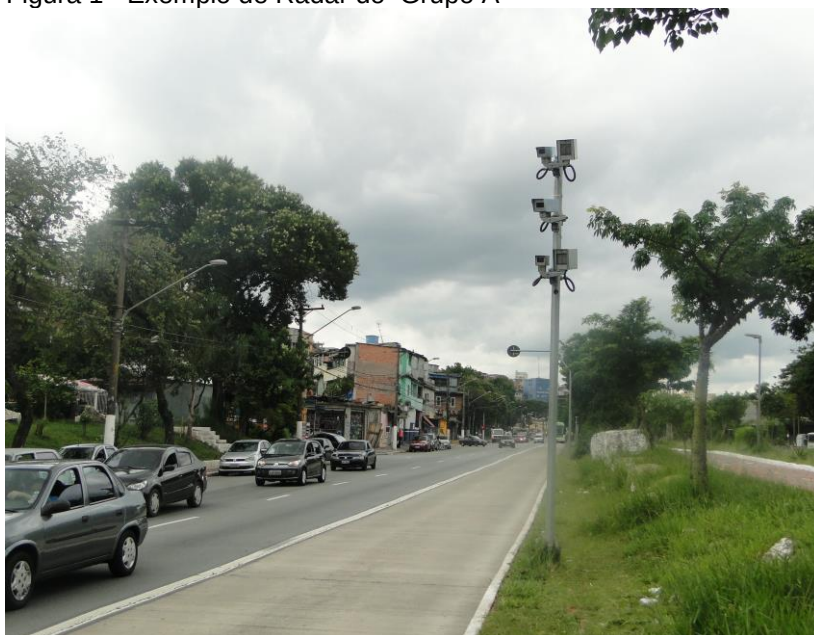
**a) Grupo A:** equipamentos/sistema fixos para fiscalizar seções não semaforizadas, instalados em colunas/postes nas laterais das pistas, com detecção por laços indutivos (sensores no pavimento). Esses equipamentos fiscalizam as seguintes infrações (fl. 28):

Figura 1 - Exemplo de Radar do Grupo A

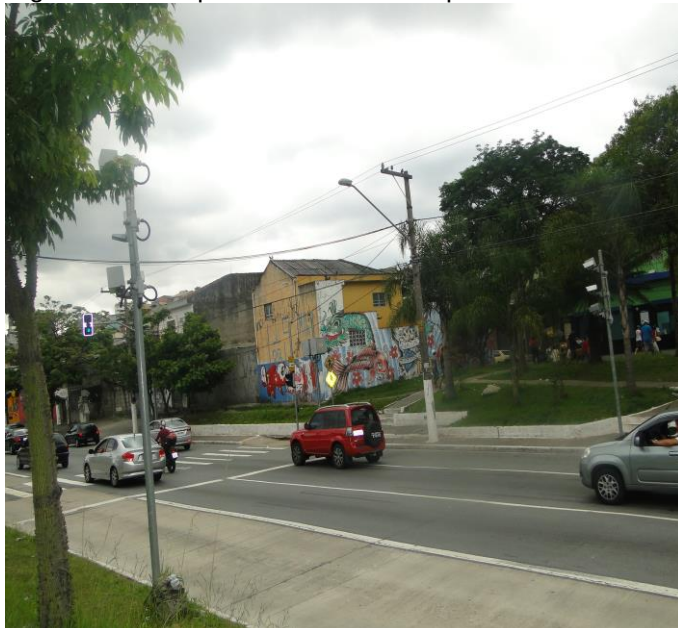
**b) Grupo B:** equipamentos/sistema fixos para fiscalizar aproximações semaforizadas, com detecção por laços indutivos (sensores no pavimento), em relação às infrações do grupo A (a.1, a.2, a.3, a.4, a.7, a.8 e a.9) e às seguintes infrações (fl. 28):

Figura 2 - Exemplo de Radar do Grupo B

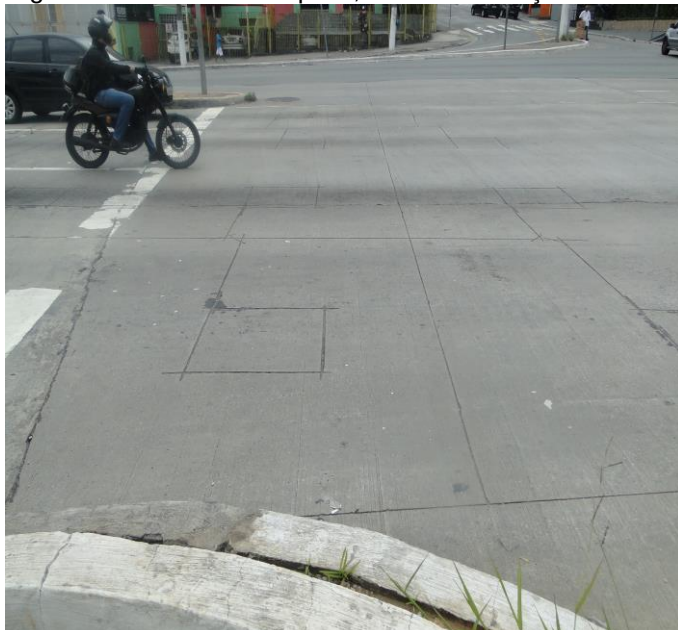
Figura 3 - Radar do Grupo B, detalhe de Laço indutivo inserido em cortes no pavimento.

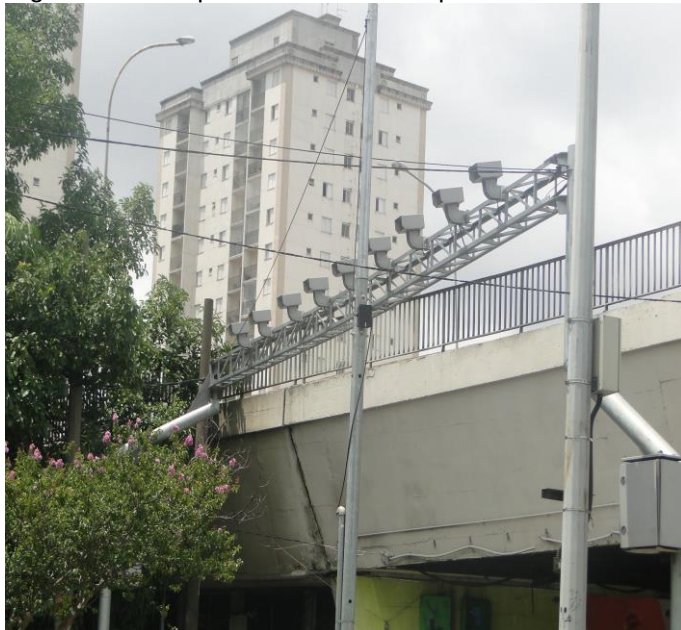
**c) Grupo C:** equipamentos/sistema fixos para fiscalizar seções de vias não semaforizadas, instalados em viadutos, pontes, semipórticos ou pórticos, em relação às infrações do grupo A. Esses equipamentos devem obrigatoriamente utilizar sistema de detecção e de medição de velocidade de veículos que não dependa de instalação de laço indutivo (sensores no pavimento) (fls. 29/30).

Figura 4 - Exemplo de Radar do Grupo C

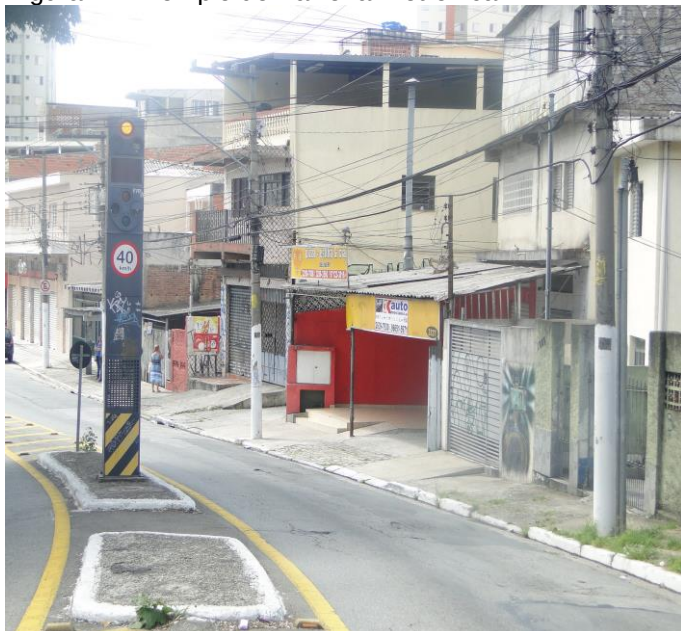
**d) Barreiras Eletrônicas** – equipamento/sistema barreira eletrônica para fiscalizar seções de via (fl. 42), detectando todas as infrações do Grupo A (exceção aos itens “e” e “f” – faixas de ônibus - fls. 31/32).

Figura 4 - Exemplo de Barreira Eletrônica
