## **RELATÓRIO PRELIMINAR DE ACOMPANHAMENTO DE EXECUÇÃO CONTRATUAL**

Nº. 2017.10412.3

Verificar se o termo contratual está sendo executado de acordo com as normas legais pertinentes e em conformidade com as cláusulas estabelecidas no ajuste – Lote 3.

Secretaria Municipal de Mobilidade e Transportes (SMT)

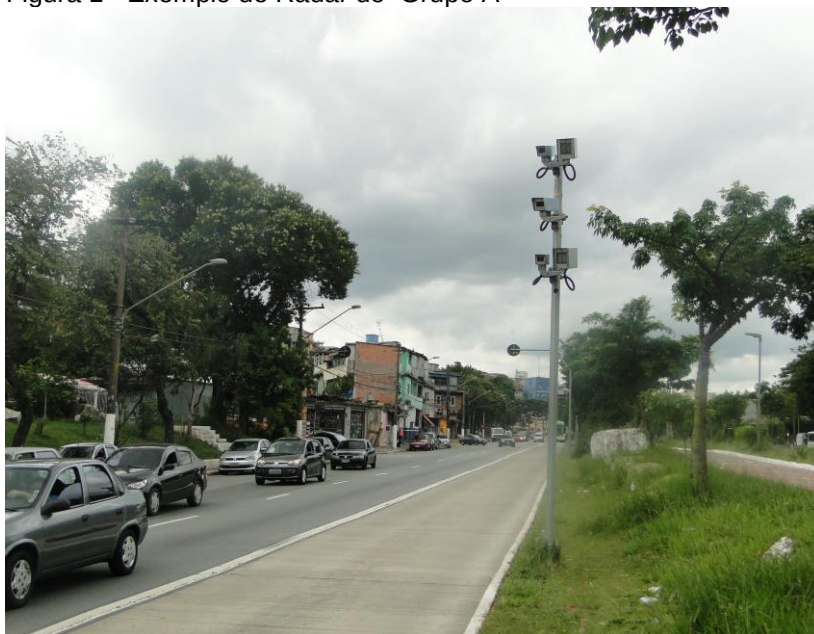
Figura 1 - Exemplo de Radar do Grupo A

**a) Grupo A:** equipamentos/sistema fixos para fiscalizar seções não semaforizadas, instalados em colunas/postes nas laterais das pistas, com detecção por laços indutivos (sensores no pavimento). Esses equipamentos fiscalizam as seguintes infrações (fl. 23):

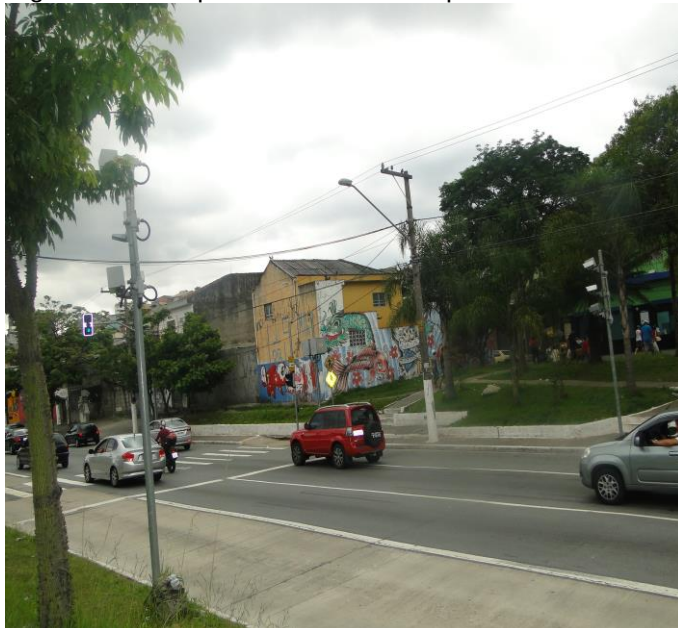
Figura 2 - Exemplo de Radar do Grupo B

**b) Grupo B:** equipamentos/sistema fixos para fiscalizar aproximações semaforizadas, com detecção por laços indutivos (sensores no pavimento), em relação às infrações do grupo A (a.1, a.2, a.3, a.4, a.7, a.8 e a.9) e às seguintes infrações (fl. 23):

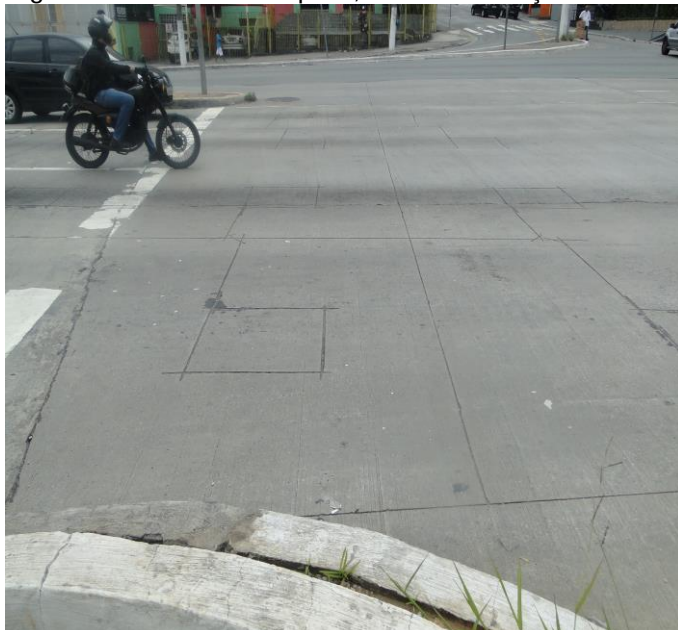
Figura 3 - Radar do Grupo B, detalhe de Laço Indutivo inserido em cortes no pavimento.

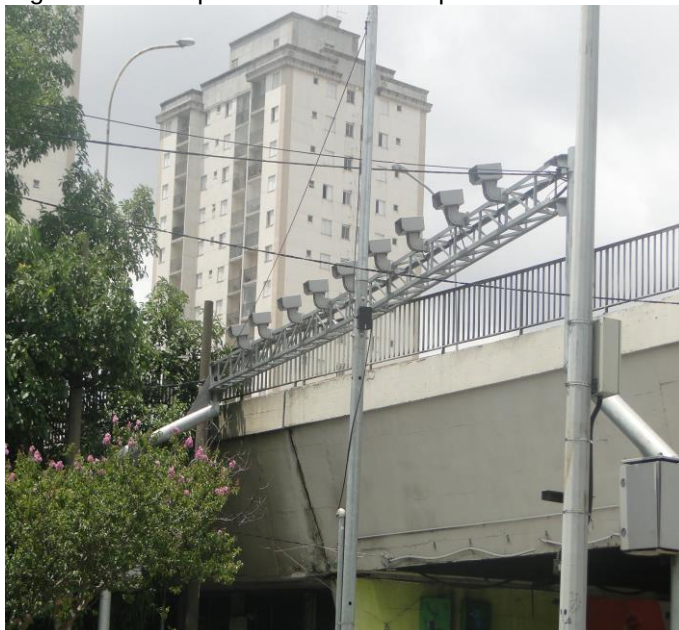
Figura 4 - Exemplo de Radar do Grupo C

**c) Grupo C:** equipamentos/sistema fixos para fiscalizar seções de vias não semaforizadas, instalados em viadutos, pontes, semipórticos ou pórticos, em relação às infrações do grupo A. Esses equipamentos devem obrigatoriamente utilizar sistema de detecção e de medição de velocidade de veículos que não dependa de instalação de laço indutivo (sensores no pavimento). (fls. 24/25).

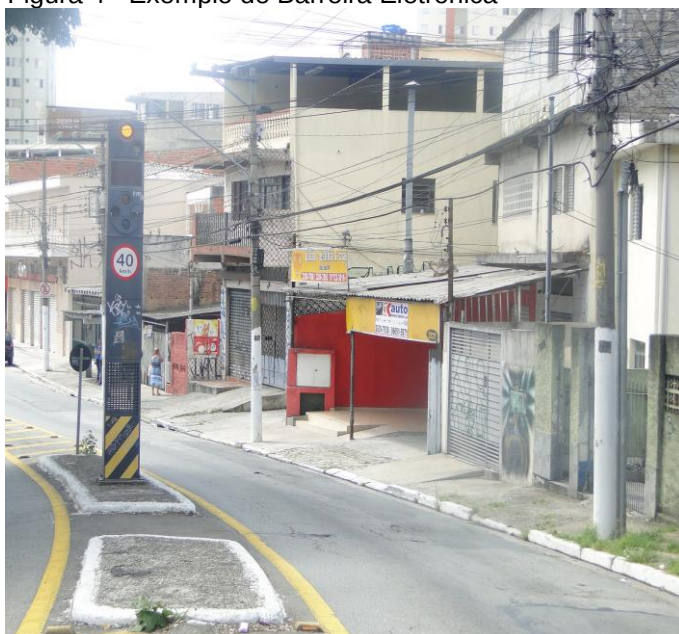
Figura 4 - Exemplo de Barreira Eletrônica

**d) Barreiras Eletrônicas** – equipamento/sistema barreira eletrônica para fiscalizar seções de via (fl. 37), detectando todas as infrações do Grupo A (exceção aos itens “e” e “f” – faixas de ônibus - fls. 26/27).

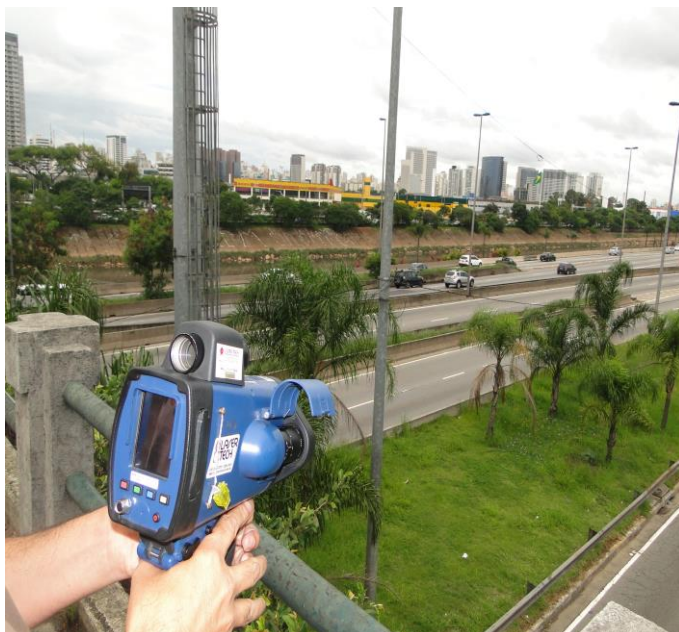
Figura 5 - Exemplo de Radar Pistola

**e) Radar Pistola** – equipamento utilizado pela CET para fiscalizar motos nas seguintes infrações/enquadramentos de trânsito (fl. 45):

A SMT/CET informa que atualmente dispõe de 07 (sete) radares desse tipo, que entraram em substituição aos radares tipo Estático Portátil, com a finalidade de fiscalizar motos nas marginais. Os radares tipo Pistola somente são utilizados no Lote 1. .
