## **RELATÓRIO PRELIMINAR DE ACOMPANHAMENTO DE EXECUÇÃO CONTRATUAL**

Verificar se o termo contratual está sendo executado de acordo com as normas legais pertinentes e em conformidade com as cláusulas estabelecidas no ajuste – Lote 4.

Secretaria Municipal de Mobilidade e Transportes (SMT)

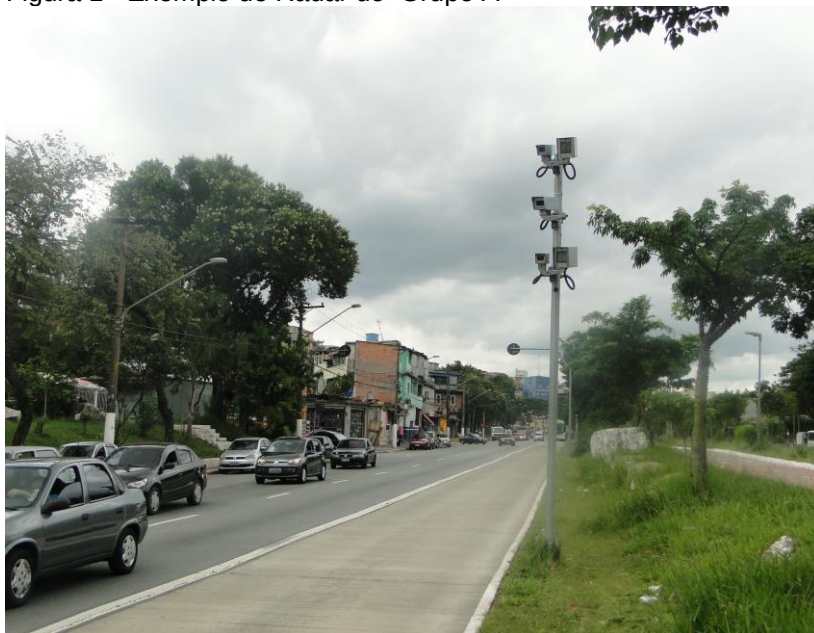
**a) Grupo A:** equipamentos/sistema fixos para fiscalizar seções não semaforizadas, instalados em colunas/postes nas laterais das pistas, com detecção por laços indutivos (sensores no pavimento). Esses equipamentos fiscalizam as seguintes infrações (fl. 23):

Figura 1 - Exemplo de Radar do Grupo A

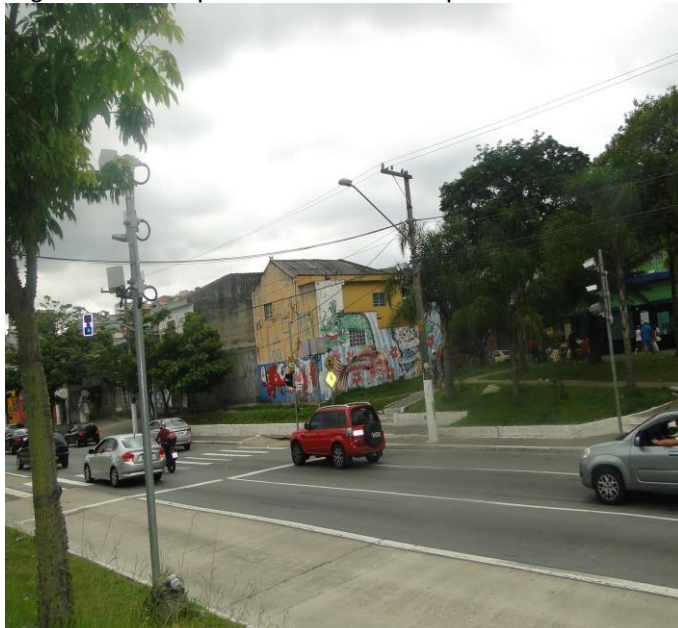
**b) Grupo B:** equipamentos/sistema fixos para fiscalizar aproximações semaforizadas, com detecção por laços indutivos (sensores no pavimento), em relação às infrações do grupo A (a.1, a.2, a.3, a.4, a.7, a.8 e a.9) e às seguintes infrações (fl. 23):

Figura 2 - Exemplo de Radar do Grupo B

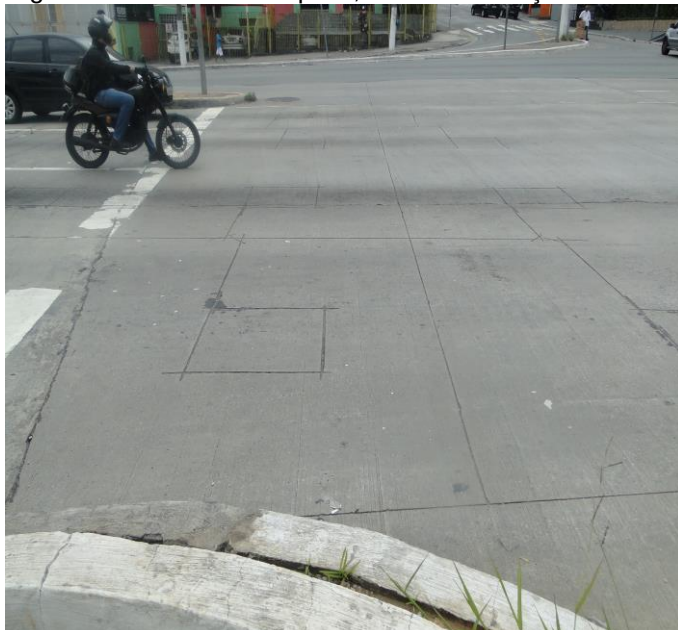
Figura 3 - Radar do Grupo B, detalhe de Laço Indutivo inserido em cortes no pavimento.

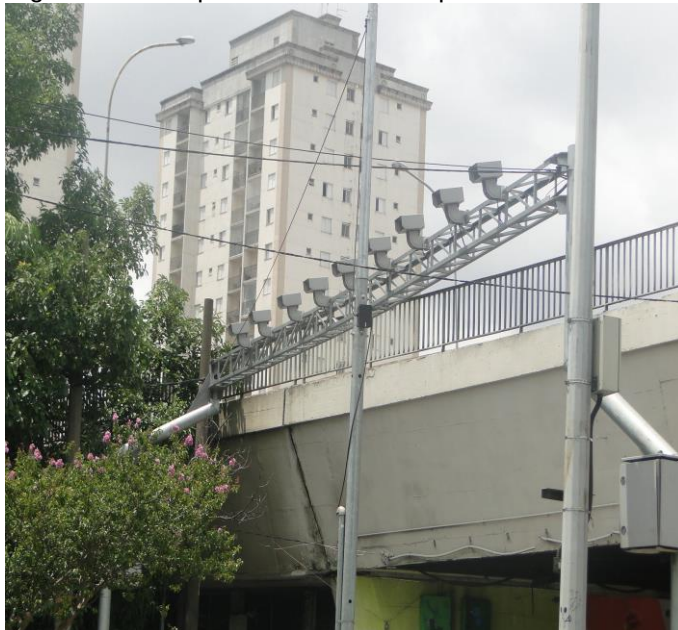
**c) Grupo C:** equipamentos/sistema fixos para fiscalizar seções de vias não semaforizadas, instalados em viadutos, pontes, semipórticos ou pórticos, em relação às infrações do grupo A. Esses equipamentos devem obrigatoriamente utilizar sistema de detecção e de medição de velocidade de veículos que não dependa de instalação de laço indutivo (sensores no pavimento). (fls. 24/25).

Figura 4 - Exemplo de Radar do Grupo C

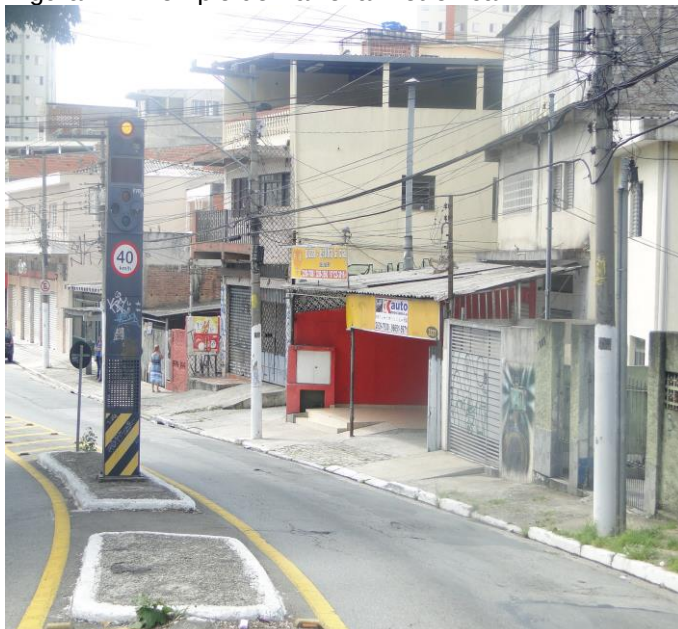
**d) Barreiras Eletrônicas** – equipamento/sistema barreira eletrônica para fiscalizar seções de via (fl. 37), detectando todas as infrações do Grupo A (exceção aos itens “e” e “f” – faixas de ônibus - fls. 26/27).

Figura 4 - Exemplo de Barreira Eletrônica
