RELATÓRIO CONCLUSIVO DE ACOMPANHAMENTO DE EXECUÇÃO CONTRATUAL

N.º 2021/04293

Execução contratual

Subprefeitura de Parelheiros (SUB-PA)

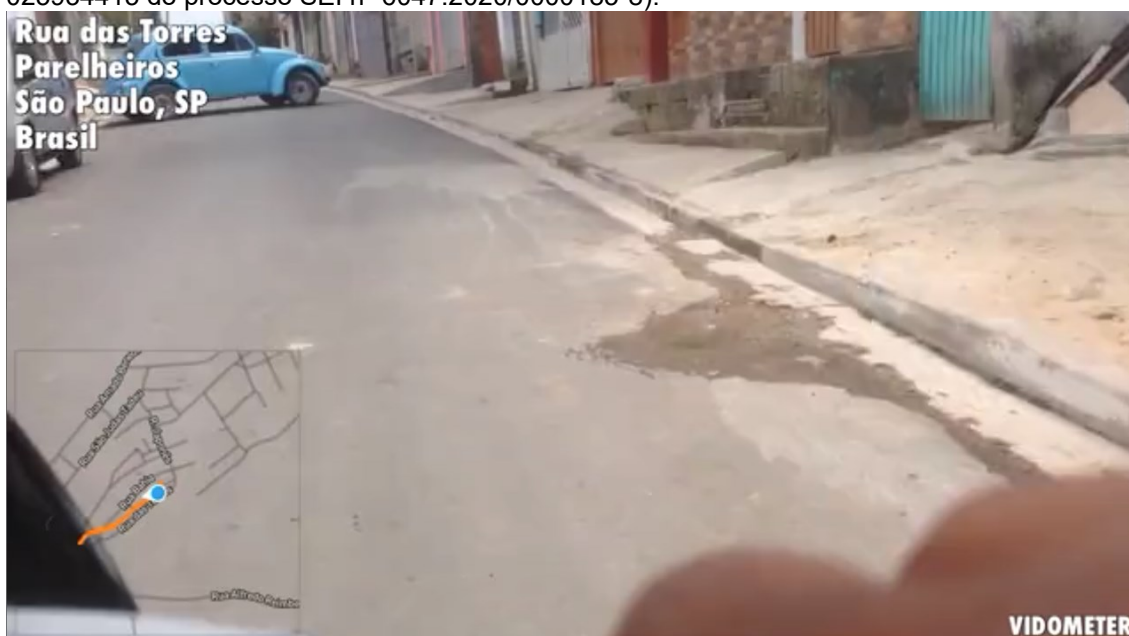
Figura 1 – Imagem da Rua das Torres - Jardim Marcelo (conforme croqui 1: documento SEI nº 025934415 do processo SEI nº 6047.2020/0000185-8).

Por meio do registro de vídeo realizado pelo *motolink*, constatou-se algumas irregularidades no pavimento executado, tais como irregularidades na capa e fissuras, conforme se constata a partir das imagens abaixo (Figuras 1 e 2):

Em relação às irregularidades no pavimento executado, tais como irregularidades na capa e fissuras, conforme constatado por meio do registro de vídeo realizado pelo *motolink* (figura 1 e 2 deste Relatório), não foram apresentados esclarecimentos sobre essas irregularidades/infringências em sede de manifestação prévia.

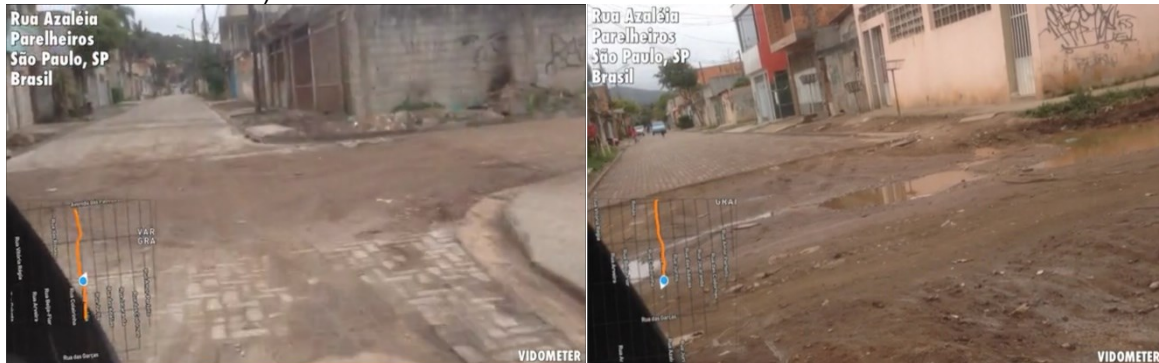
Figura 4 – Imagens da Rua Azaléia – Vargem Grande (interseção com a Rua Peroba e com a Rua Pau Pereira, respectivamente; conforme croqui: documento SEI nº 029151370 do processo SEI nº 6047.2020/0000586-1).

Diante do exposto, em face da ausência de estudo técnico fundamentado em memória de cálculo e da comprovação da efetiva execução dos serviços por meio de registro fotográfico, conclui-se que os quantitativos medidos para os itens de serviço “05-20-00 – Fundação de rachão”, “05-47-00 – Base de bica corrida”, “05-48-00 – Base de brita graduada”, “06-05-00 – Lastro de brita e pó de pedra”, “comp-01 - Piso de concreto intertravado, espessura 8cm sobre base de areia reciclada (Base: 05-86-02)” e “06-05-00 - Lastro de brita e pó de pedra” não se encontram justificados.
