**Peça 20 – Anexo - Registros fotográficos da visita *in loco* realizada em 05.10.21**

**20.a) Visão panorâmica e das áreas externas do HSPM – figuras: 01 a 27**

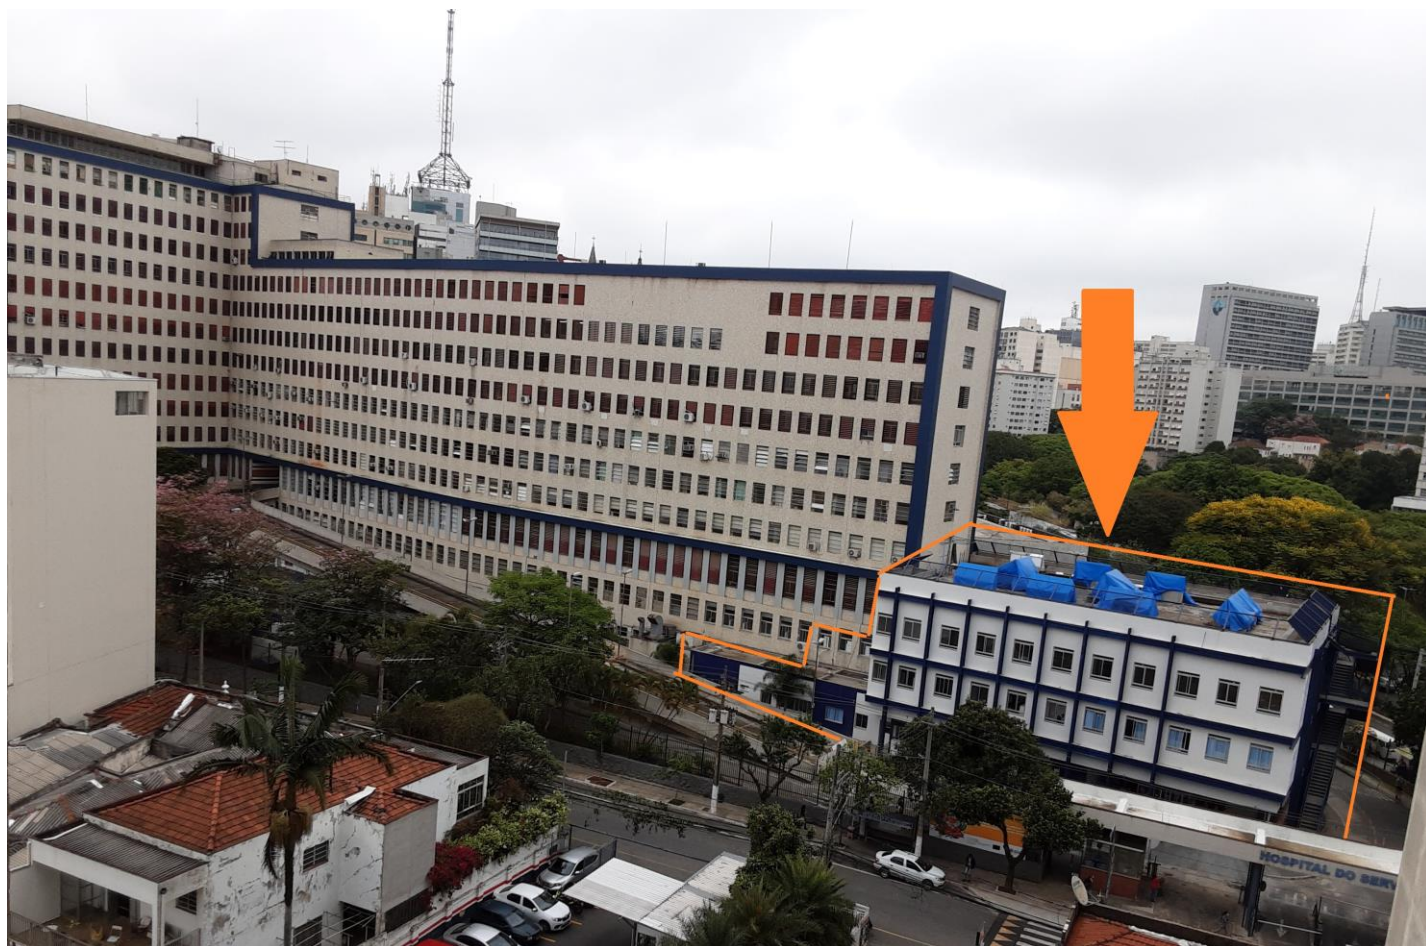
Figura 1 – Vista panorâmica do local onde os serviços de reformas e instalações estão sendo executados.

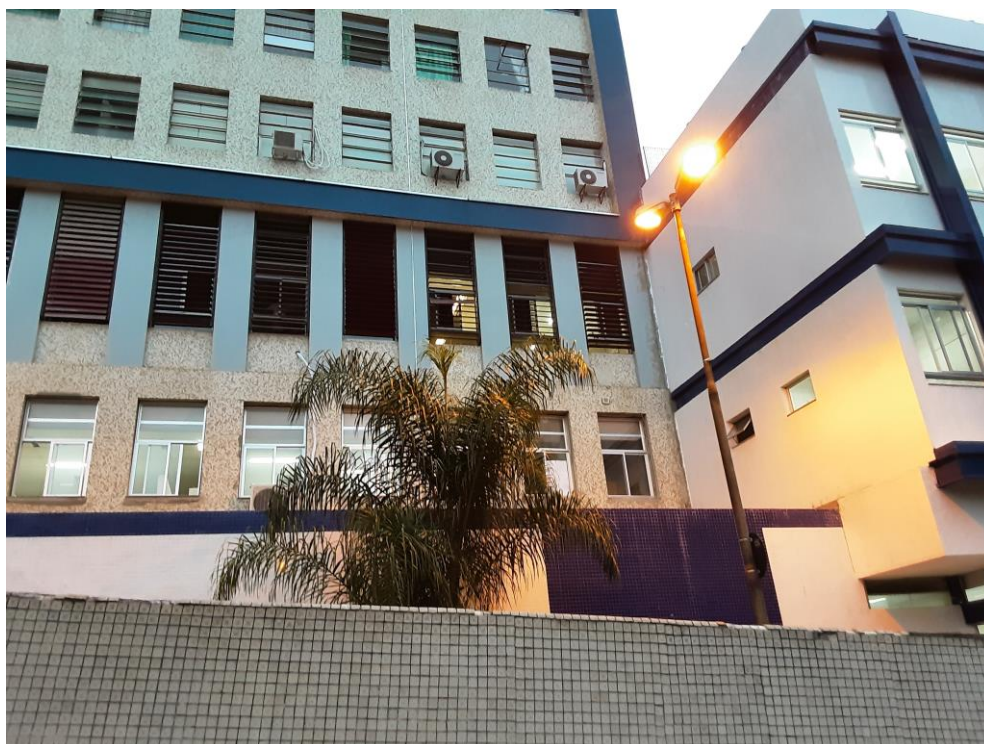
Figura 3 – Vista lateral da fachada.

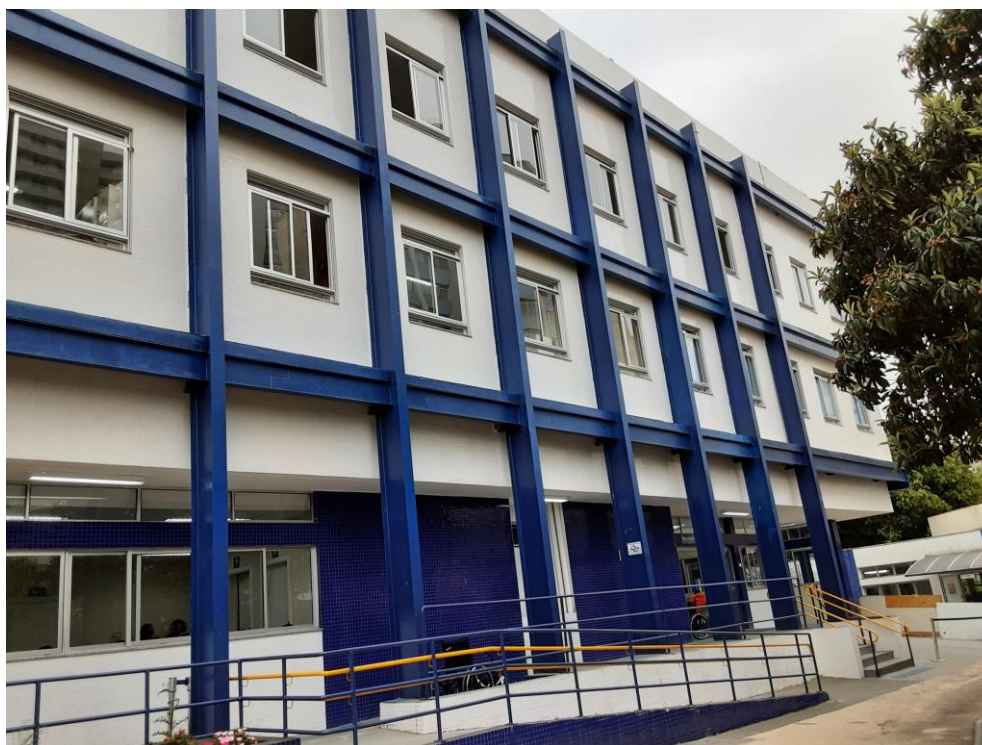
Figura 5 – Vista da fachada.

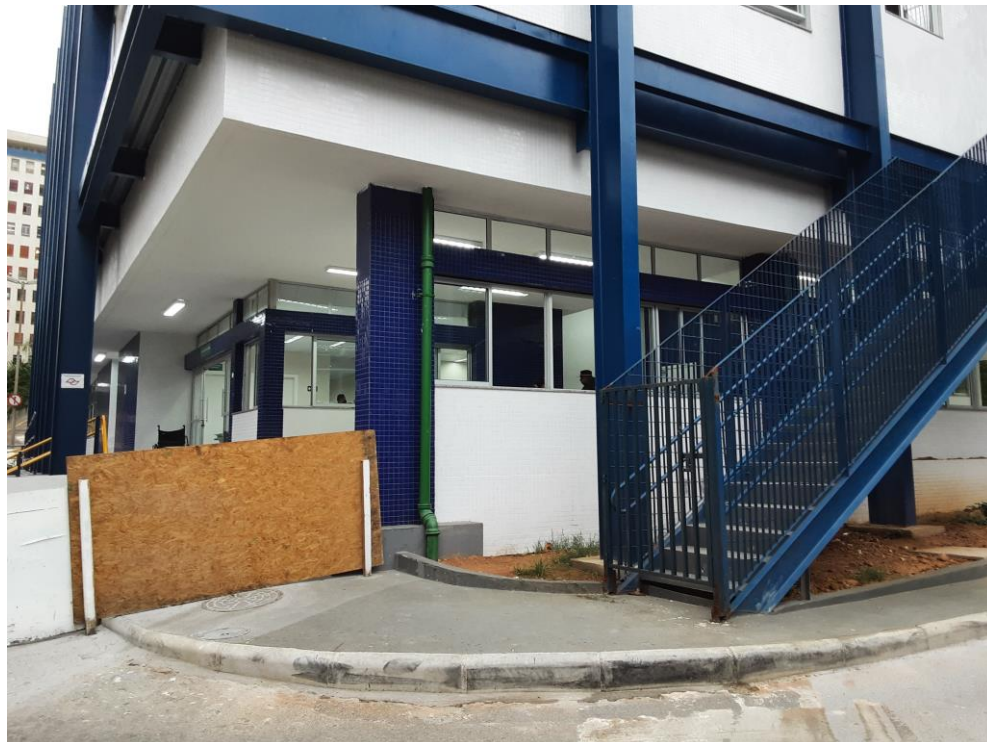
Figura 6 – Vista da escada e estruturas metálicas.

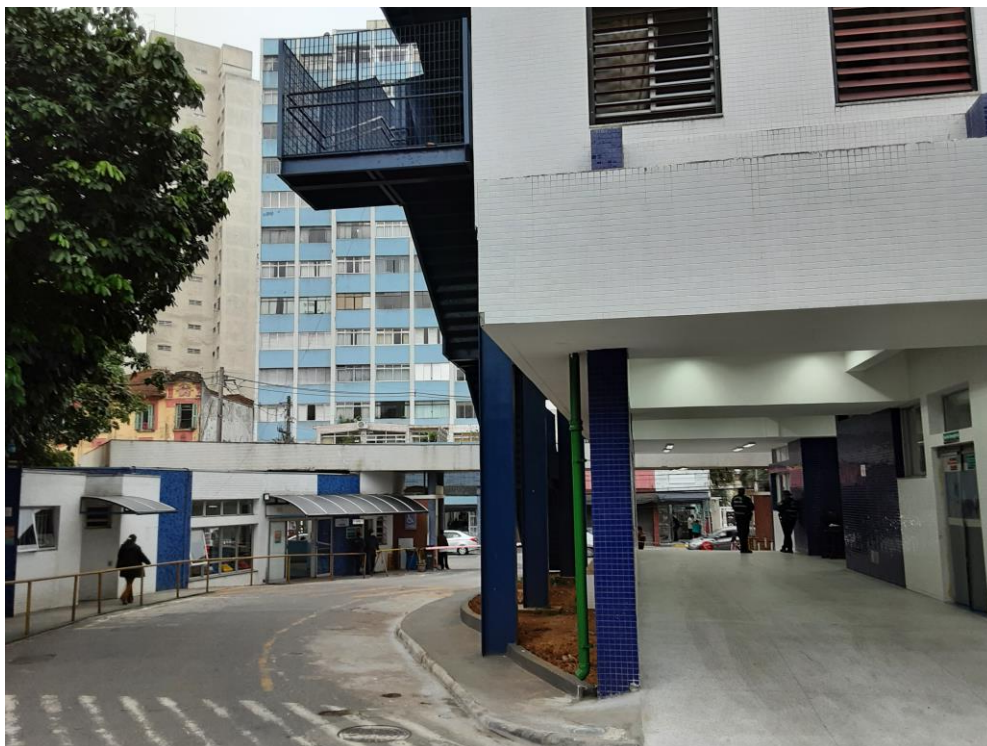
Figura 8 – Vista da escada e estruturas metálicas (visão da entrada do Complexo).

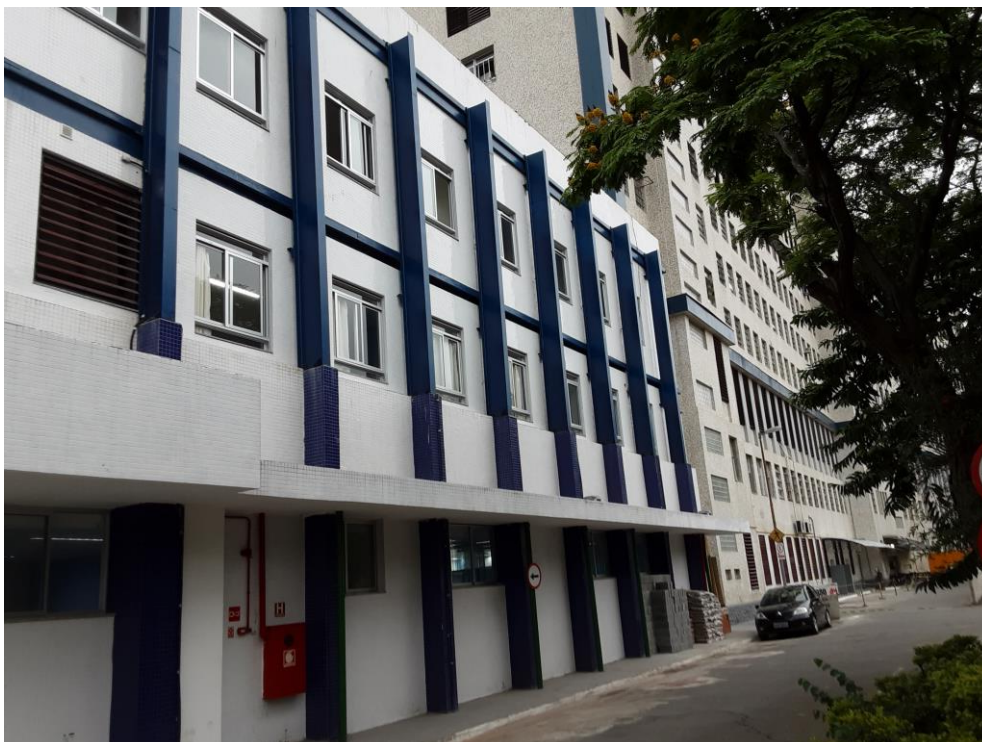
Figura 9 – Vista da fachada oposta à entrada do Complexo.

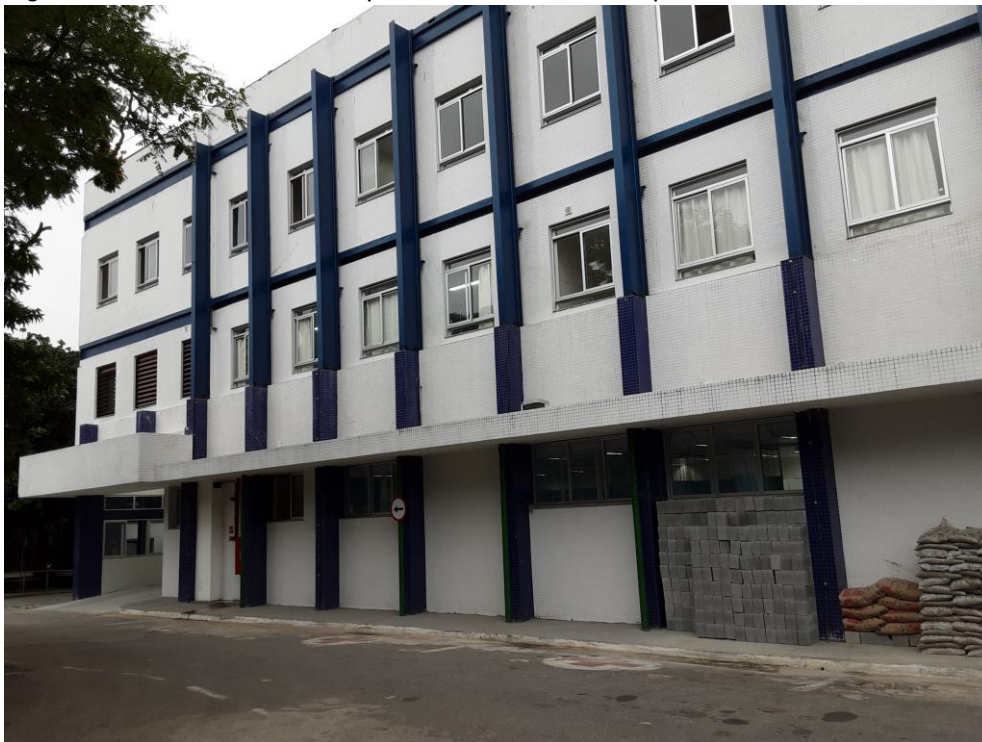
Figura 10 – Vista da fachada oposta à entrada do Complexo.

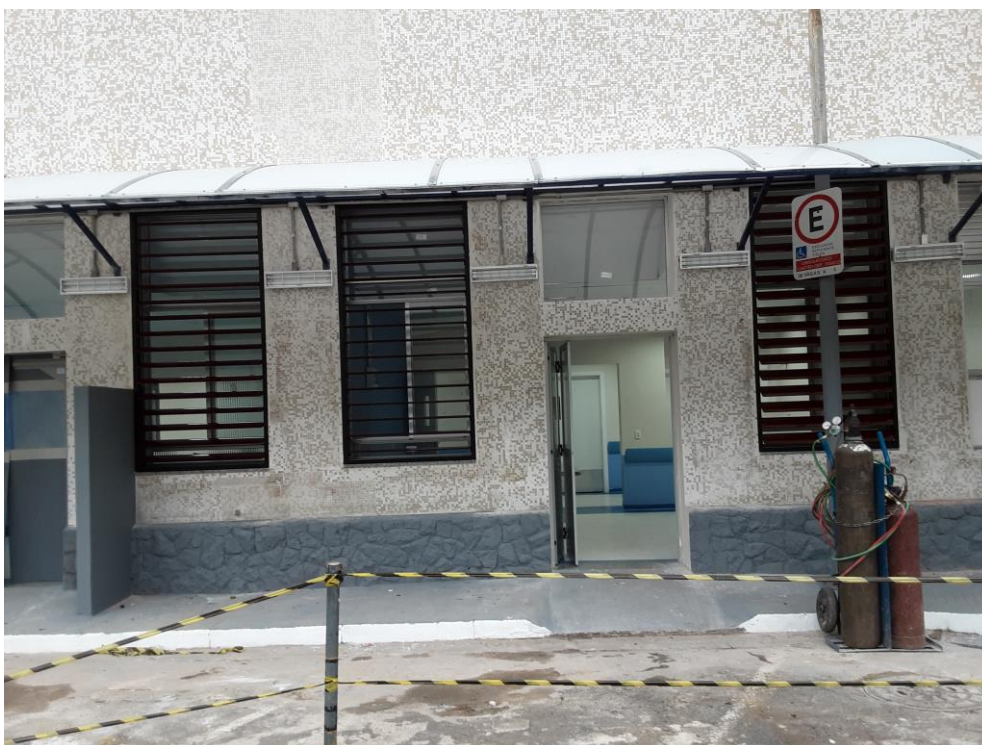
Figura 11 – Vista da fachada oposta à entrada do Complexo.

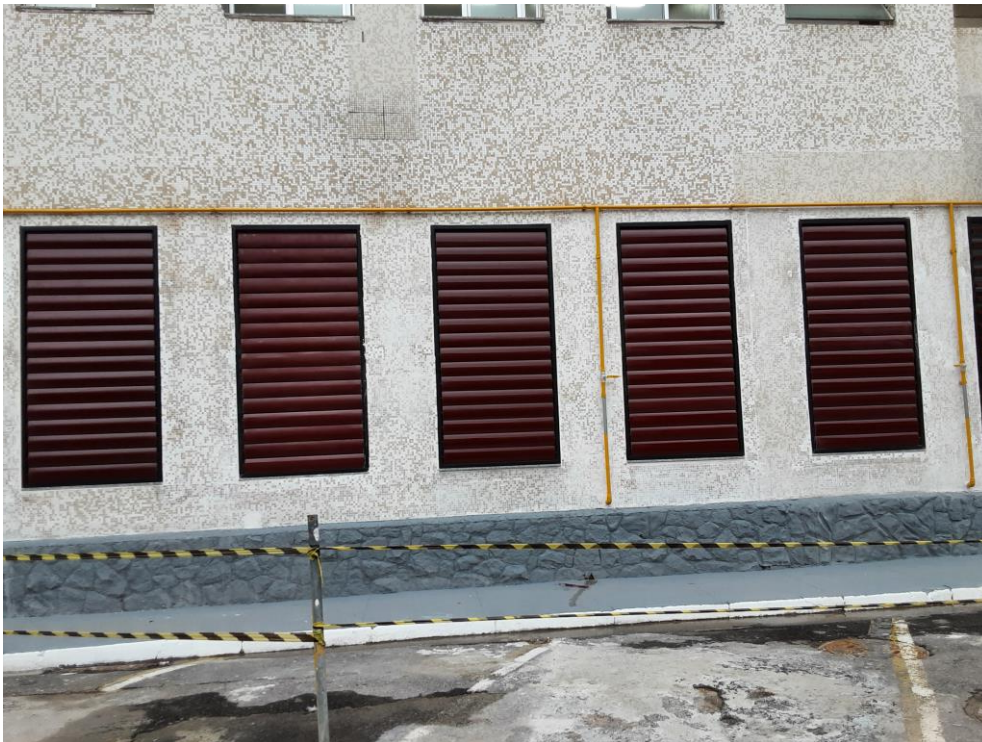
Figura 12 – Brises de alumínio instalados nas janelas.

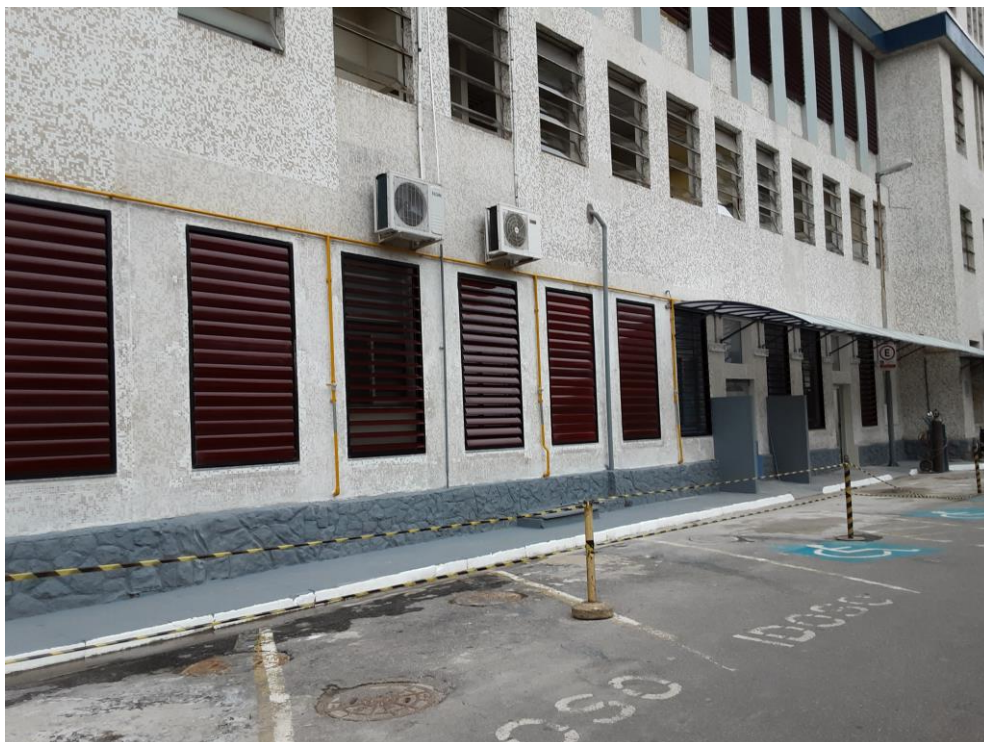
Figura 13 – Brises de alumínio instalados nas janelas.

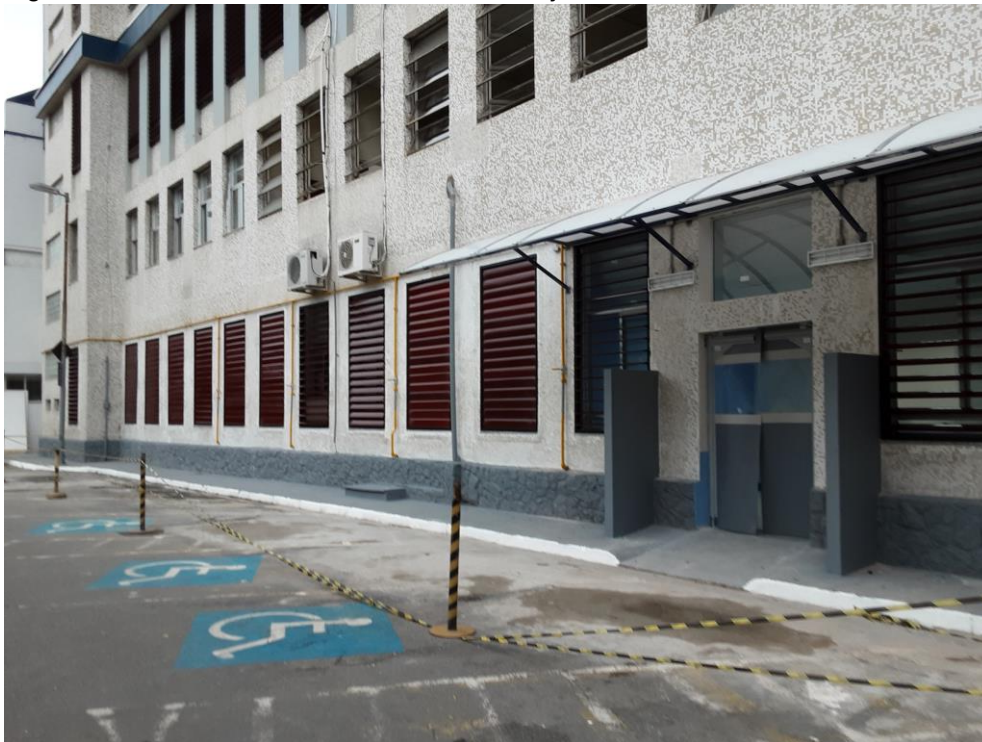
Figura 14 – Brises de alumínio instalados nas janelas.

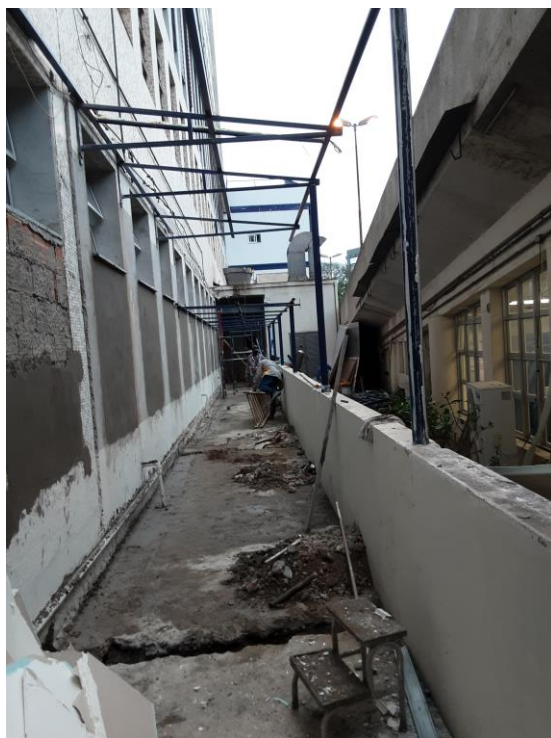
Figura 15 – Obras externas em execução.

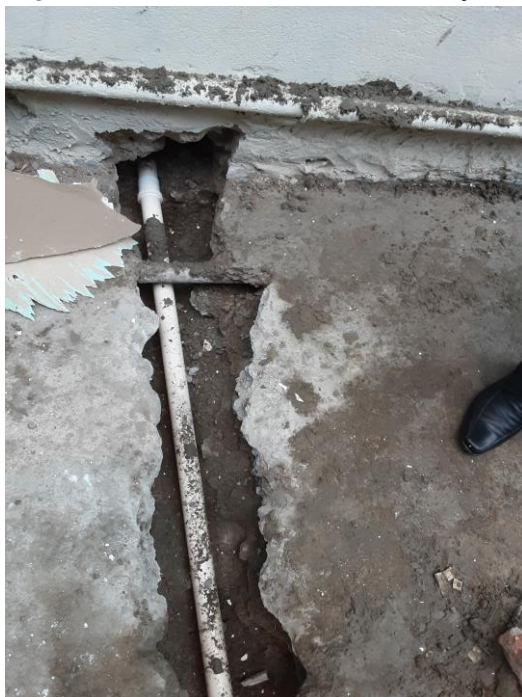
Figura 16 – Obras externas em execução.

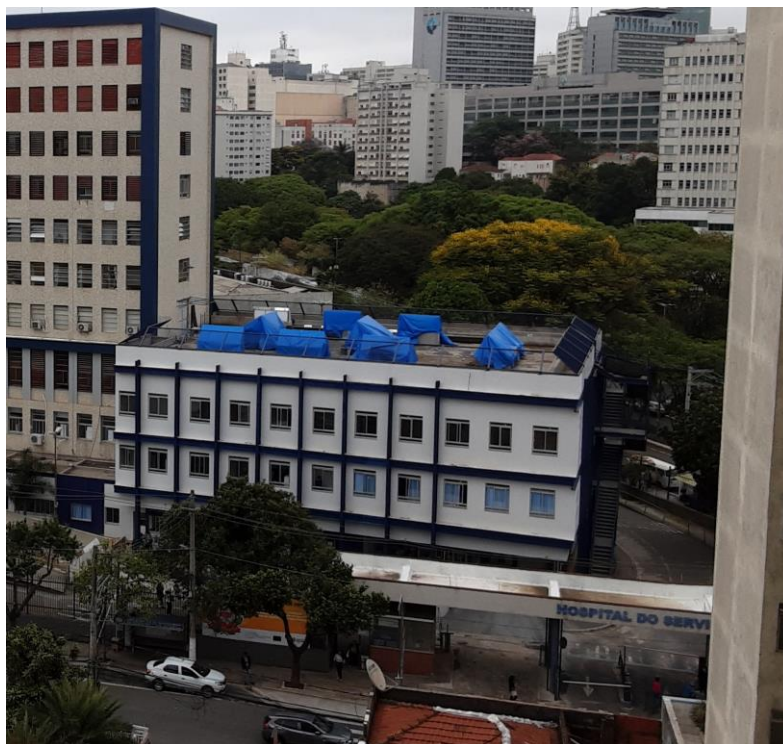
Figura 17 – Visão panorâmica da cobertura do prédio construído.

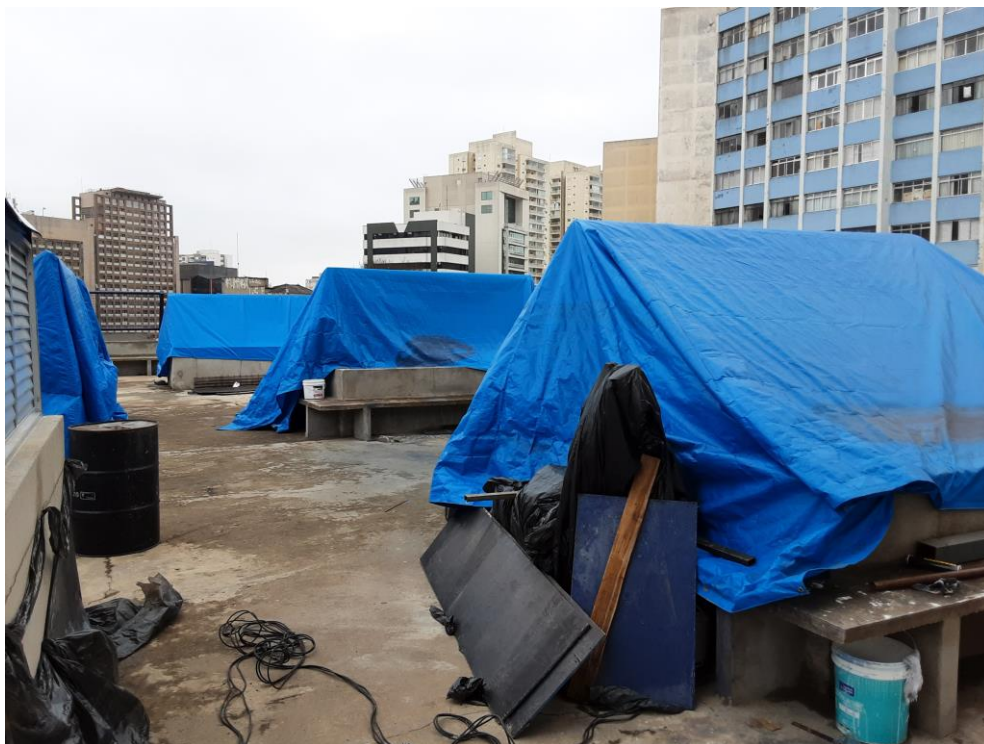
Figura 18 – Cobertura do prédio que foi construído (serviços ainda em execução).

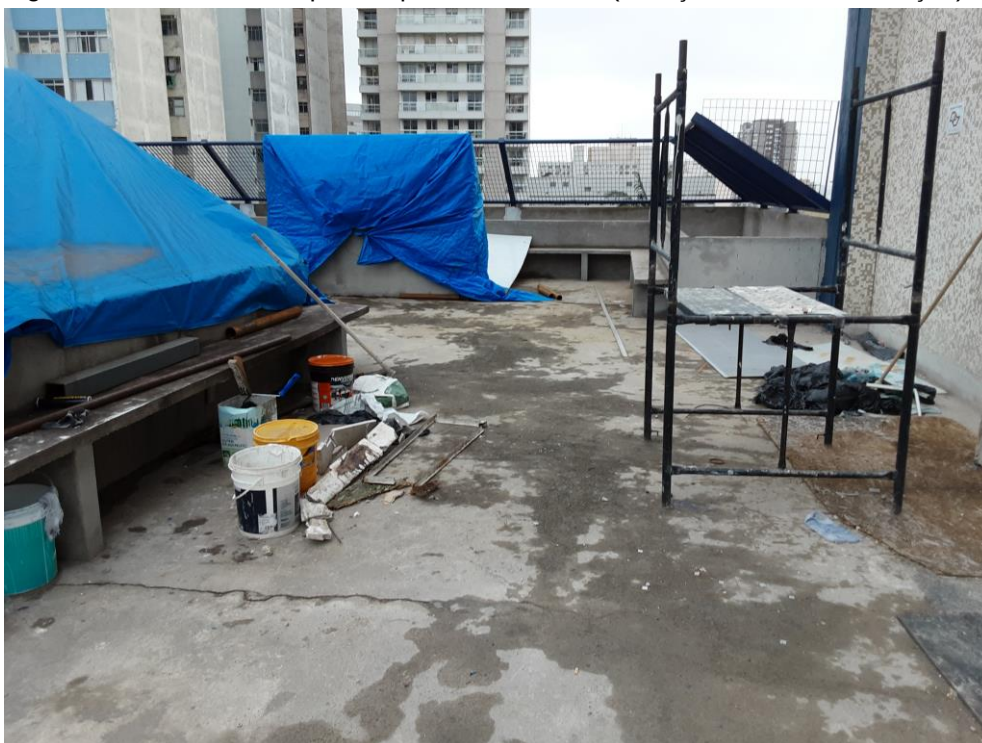
Figura 19 – Cobertura do prédio que foi construído (serviços ainda em execução).

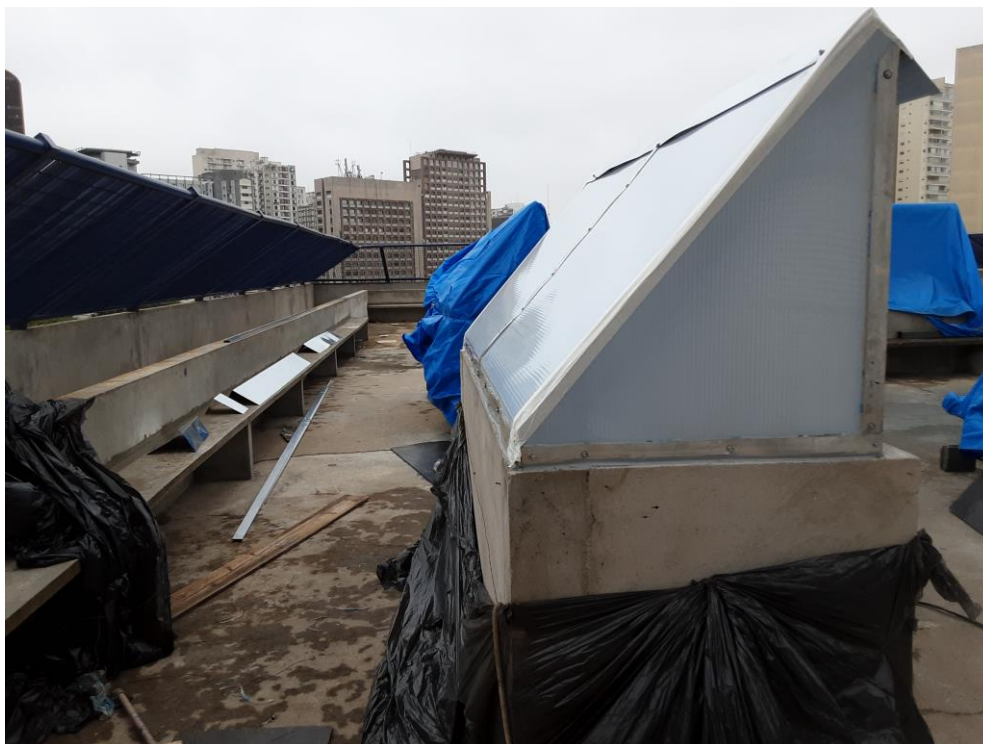
Figura 20 – Cobertura do prédio que foi construído (serviços ainda em execução).

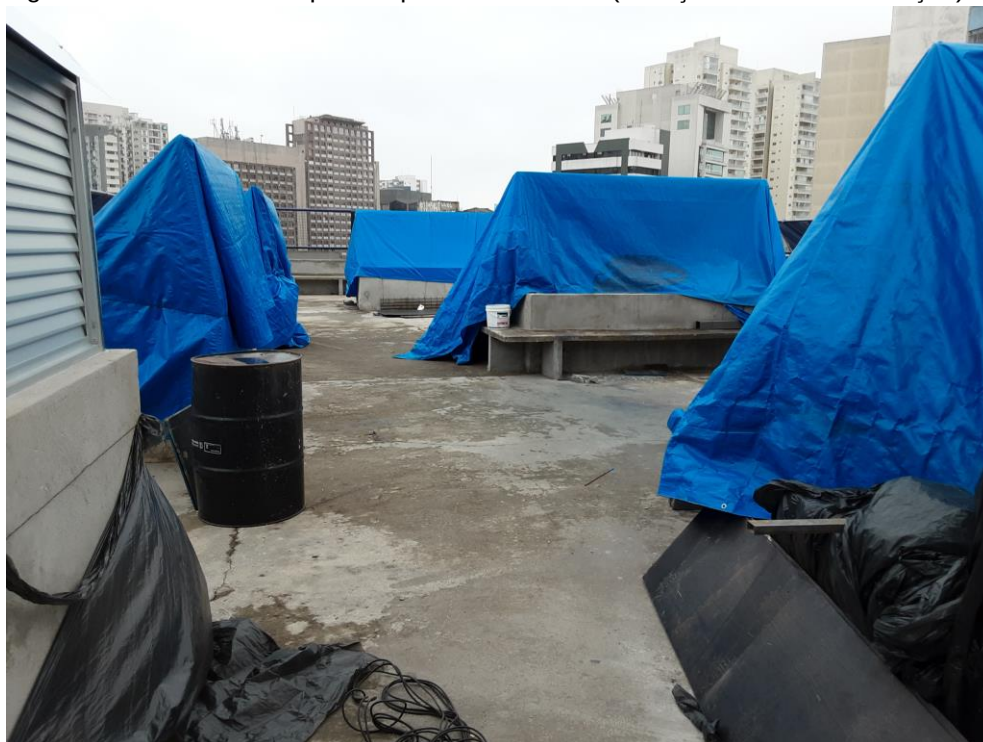
Figura 21 – Cobertura do prédio que foi construído (serviços ainda em execução).

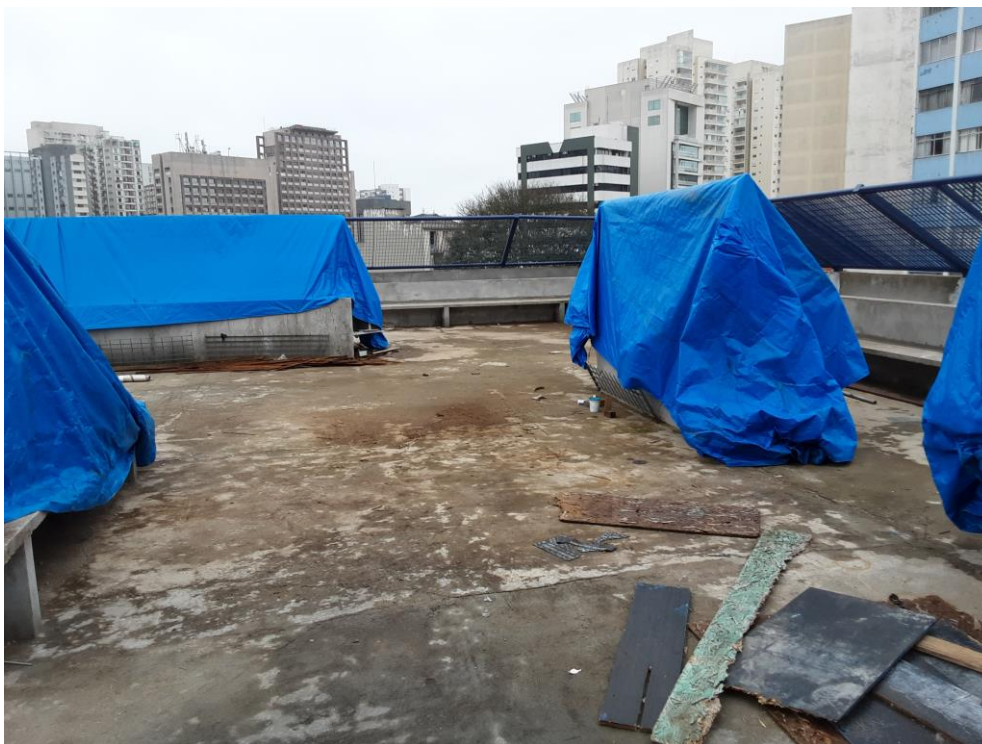
Figura 22 – Cobertura do prédio que foi construído (serviços ainda em execução).

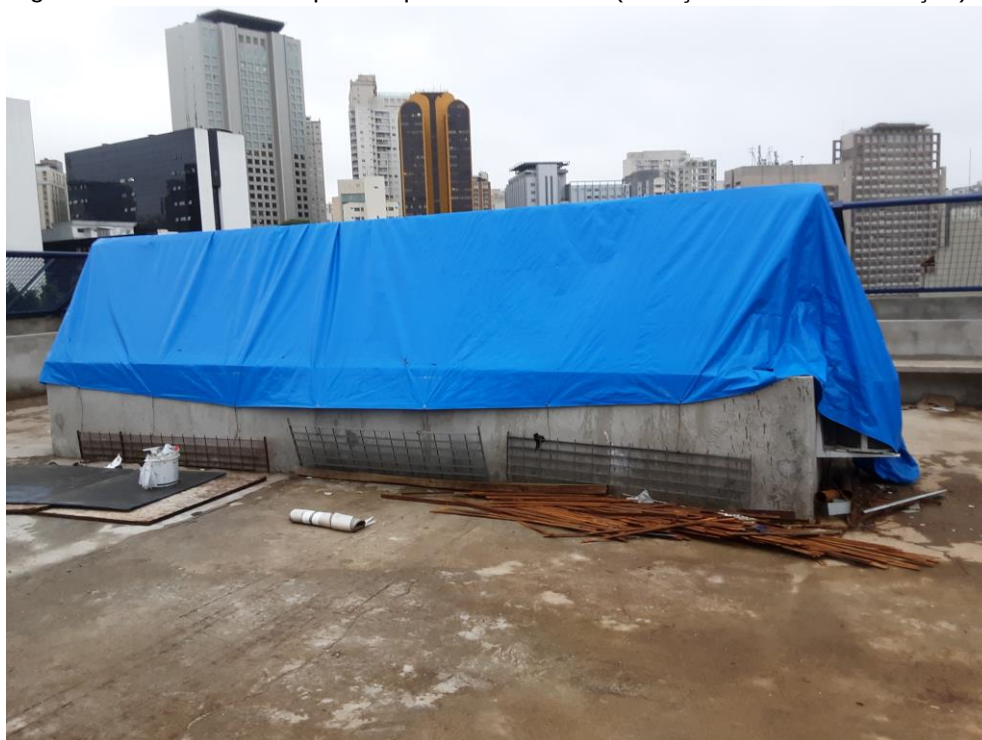
Figura 23 – Cobertura do prédio que foi construído (serviços ainda em execução).

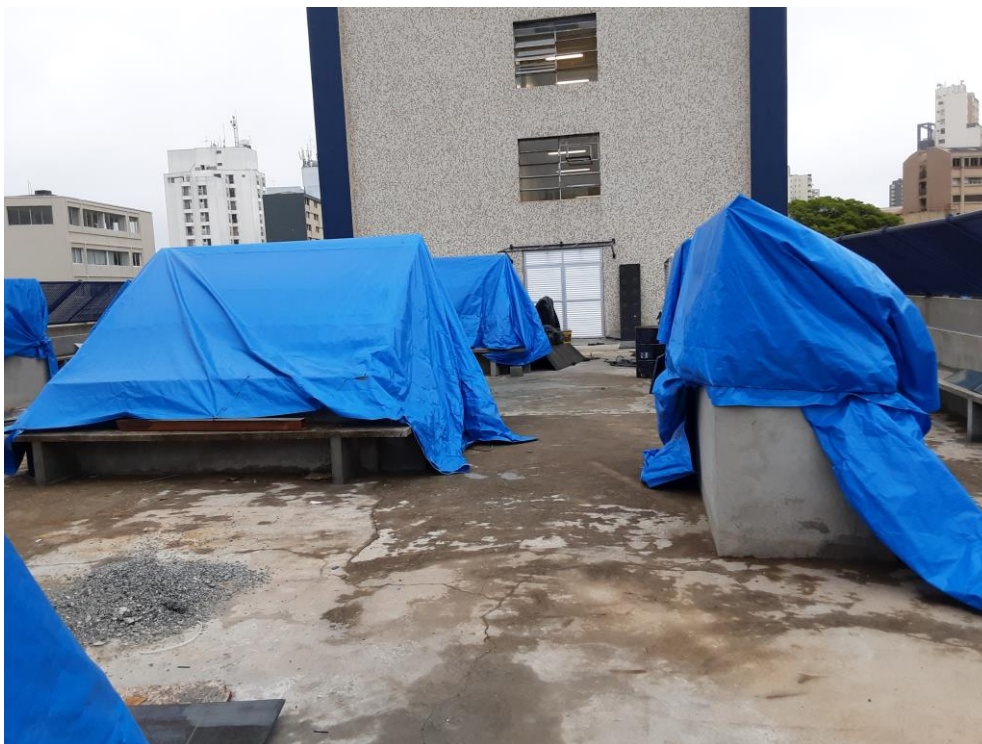
Figura 24 – Cobertura do prédio que foi construído (serviços ainda em execução).

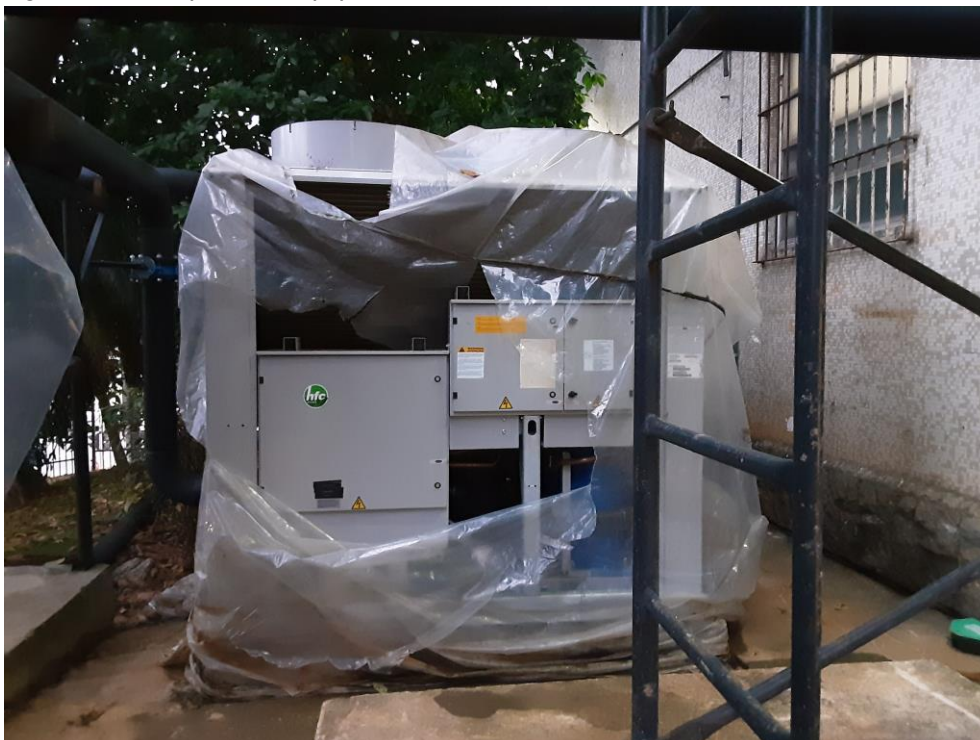
Figura 25 – Máquinas e equipamentos externos do sistema de ar-condicionado.

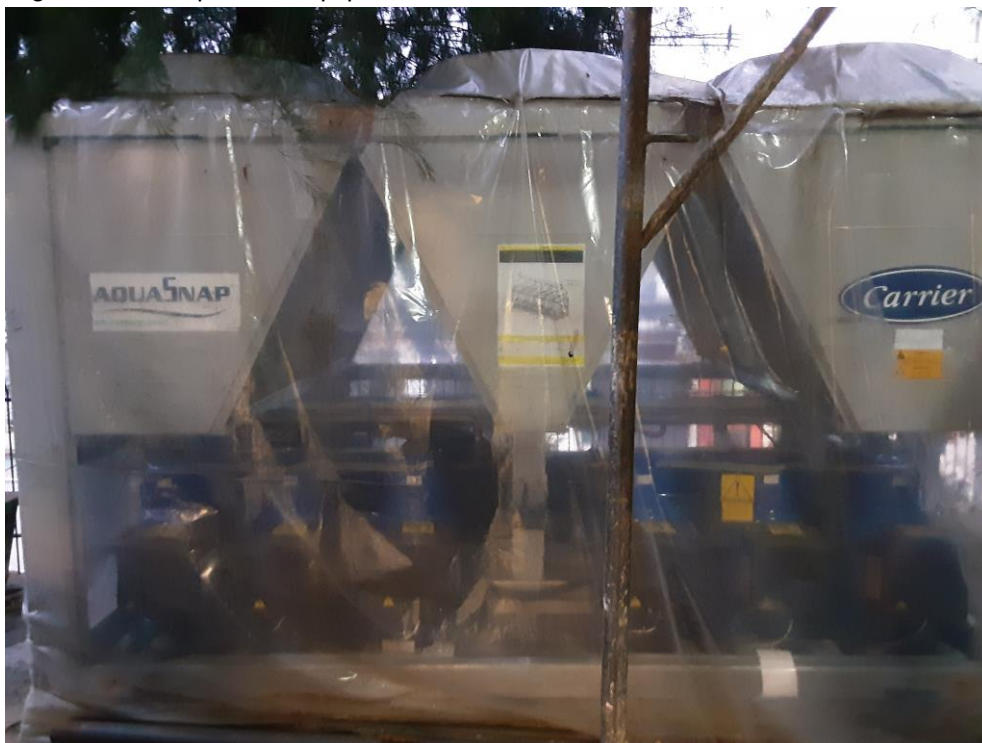
Figura 26 – Máquinas e equipamentos externos do sistema de ar-condicionado.

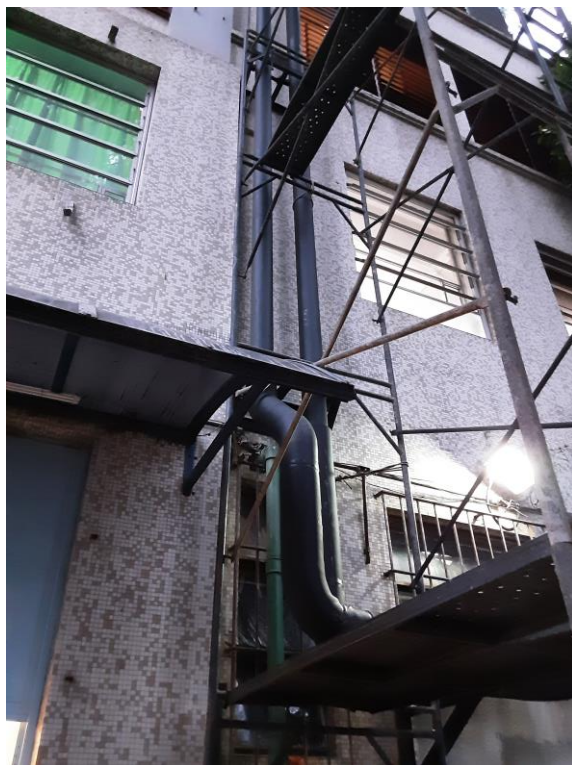
Figura 27 – Dutos - sistema de ar-condicionado.

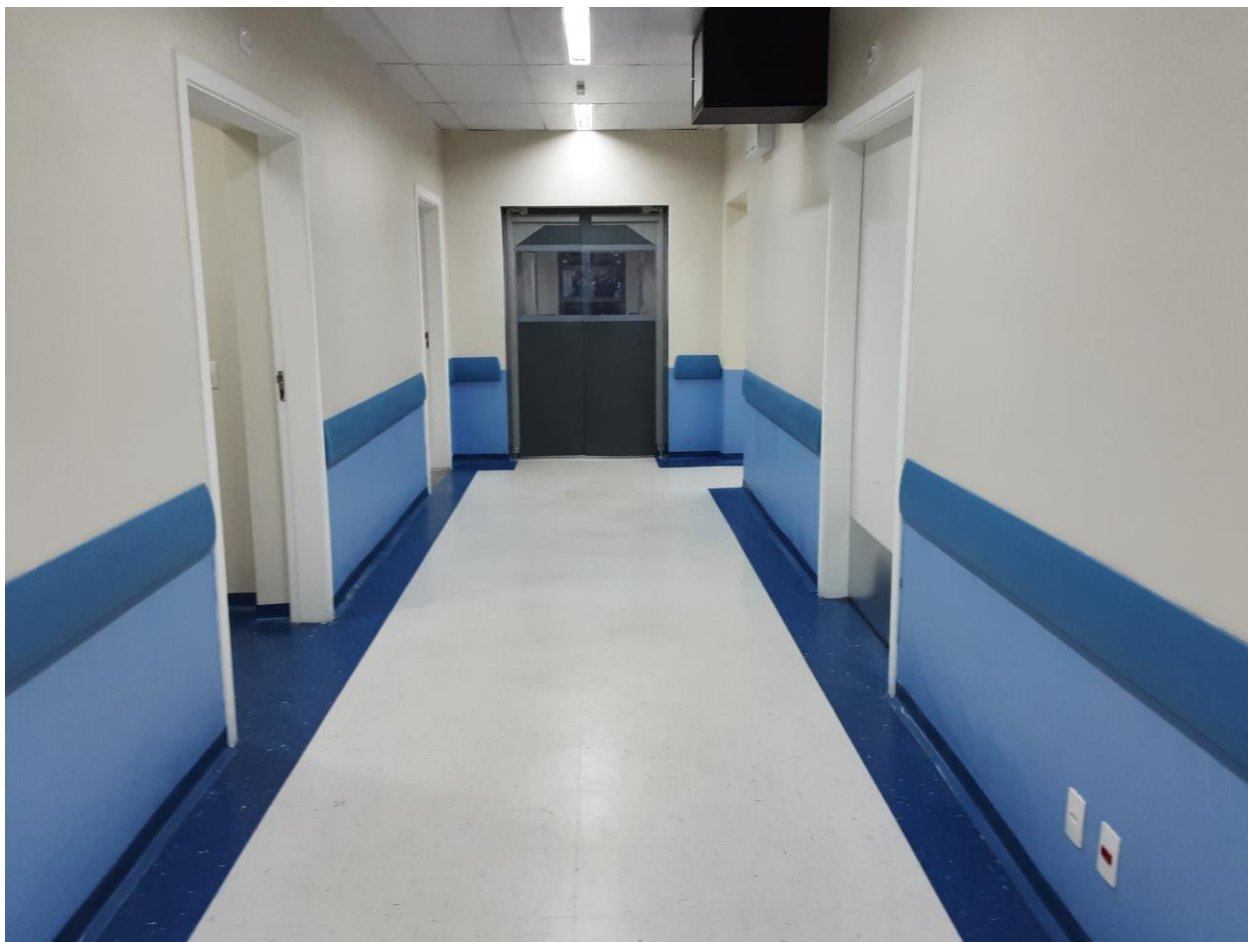
Figura 28 – Visão do corredor e entradas dos consultórios pós-reforma.

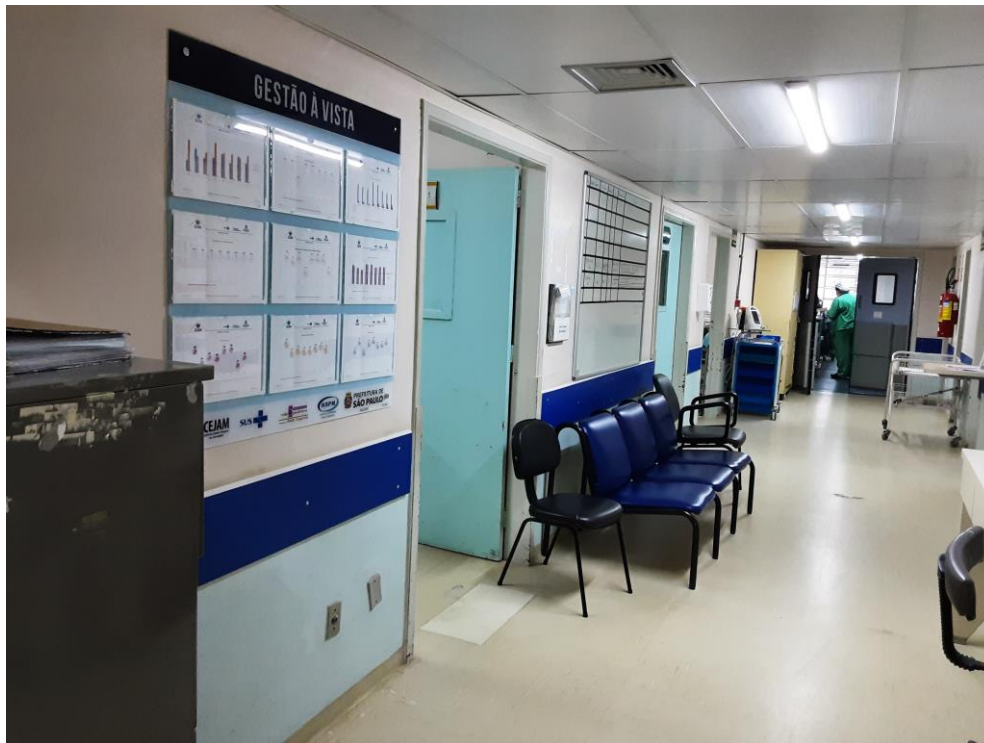
Figura 29 – Ala do Hospital após reforma e serviços efetuados.

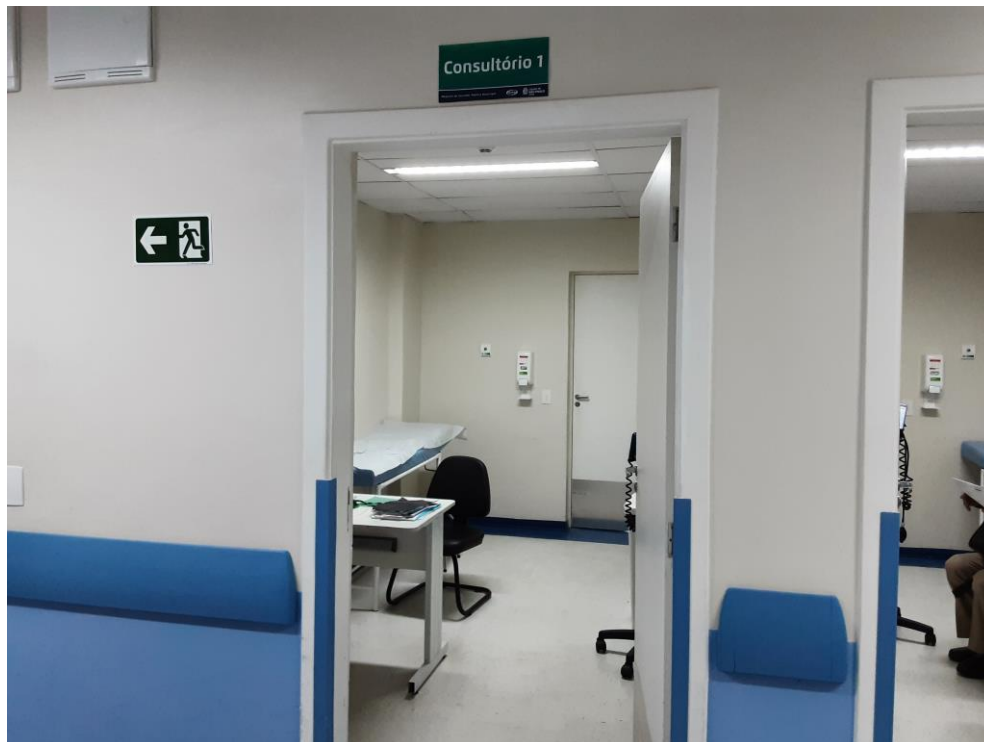
Figura 31 – Visão da entrada dos consultórios pós-reforma.

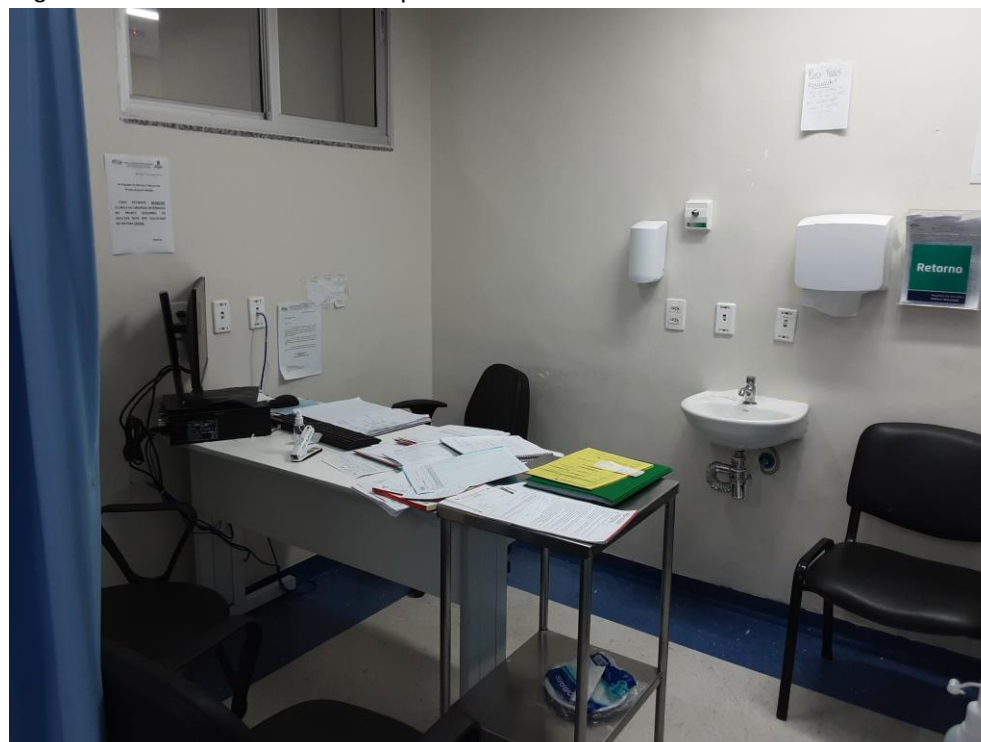
Figura 38 – Visão de consultório pós-reforma.

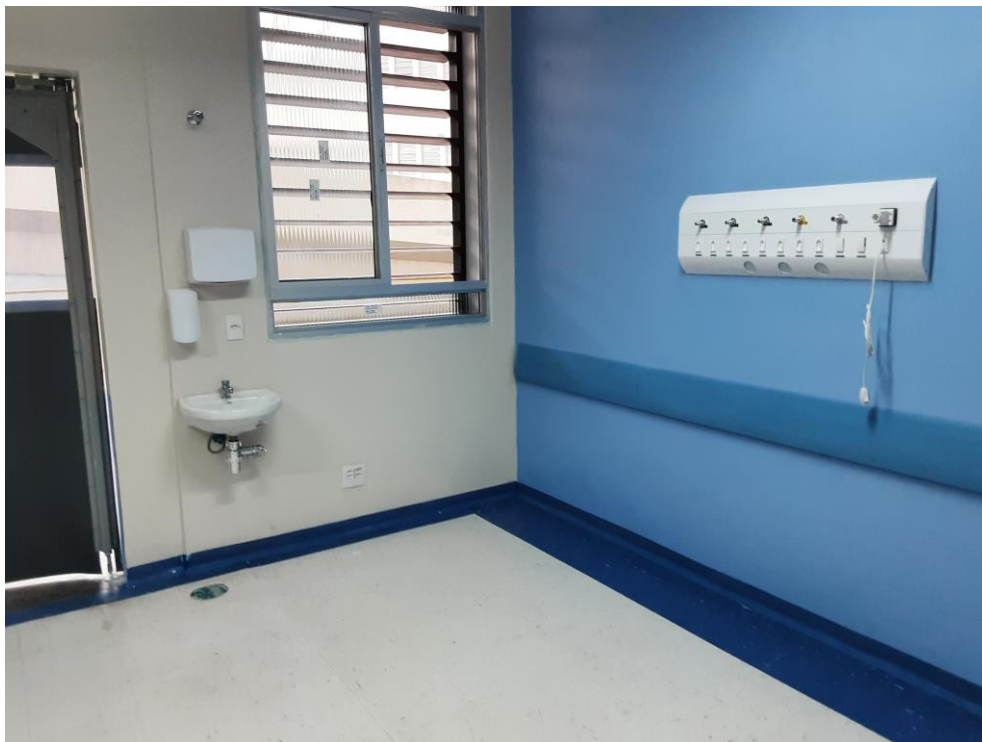
Figura 39 – Espaço com paredes pintadas e piso pós-reforma.

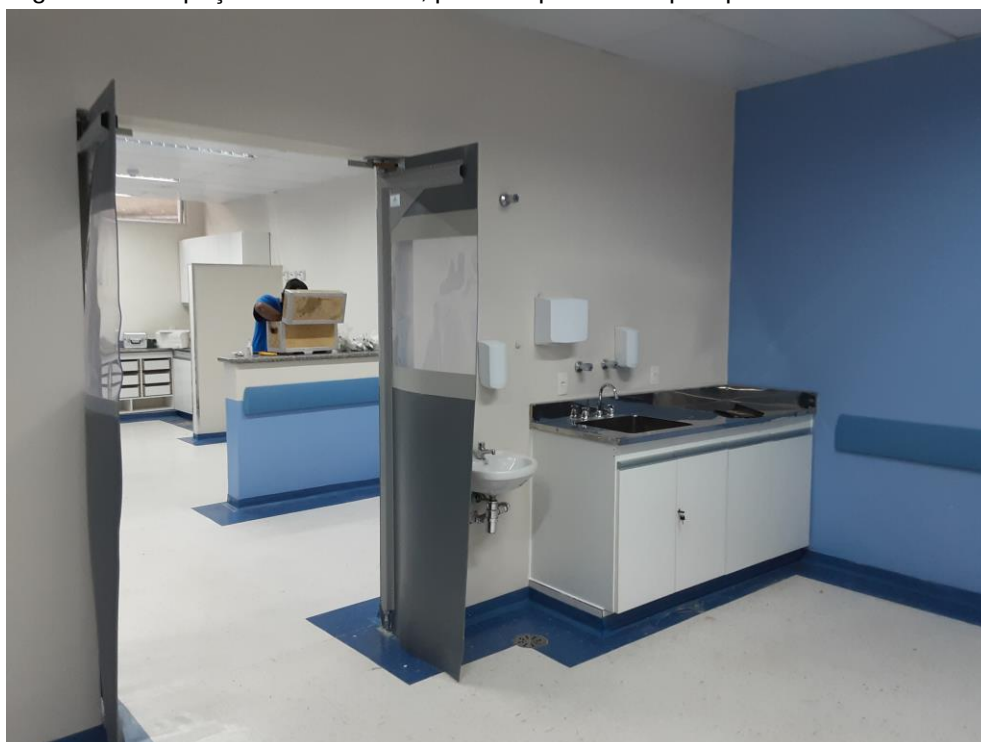
Figura 40 – Espaço com mobiliário, paredes pintadas e piso pós-reforma.

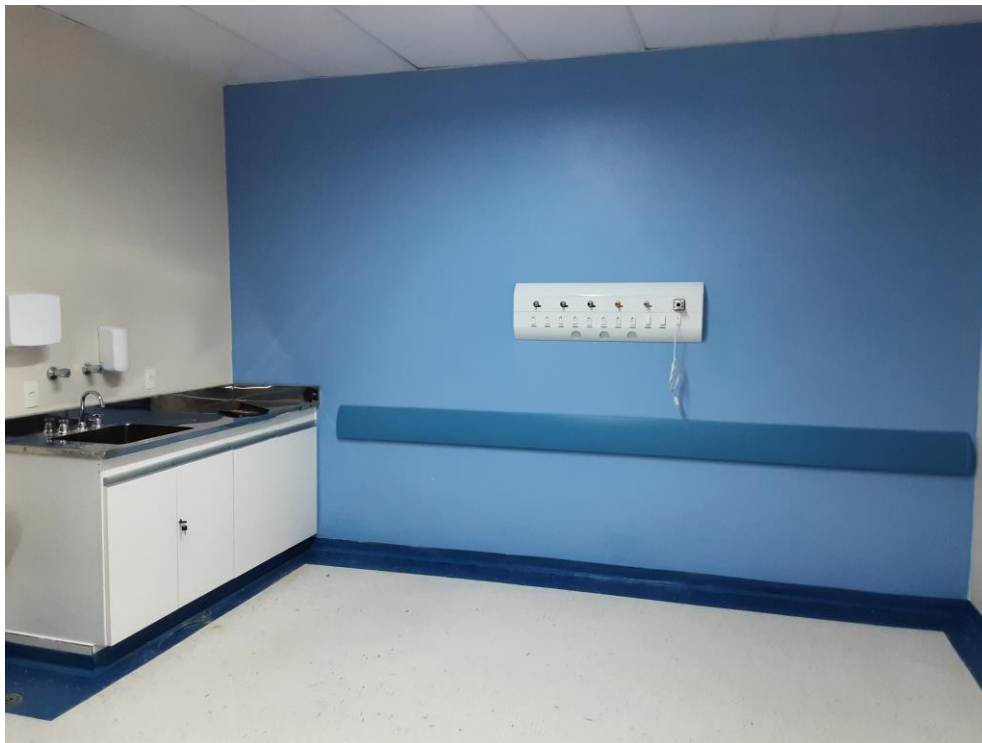
Figura 41 – Espaço com mobiliário, paredes pintadas e piso pós-reforma.
