**Peça 20 – Anexo - Registros fotográficos da visita *in loco* realizada em 05.10.21**

**20.a) Visão panorâmica e das áreas externas do HSPM – figuras: 01 a 27**

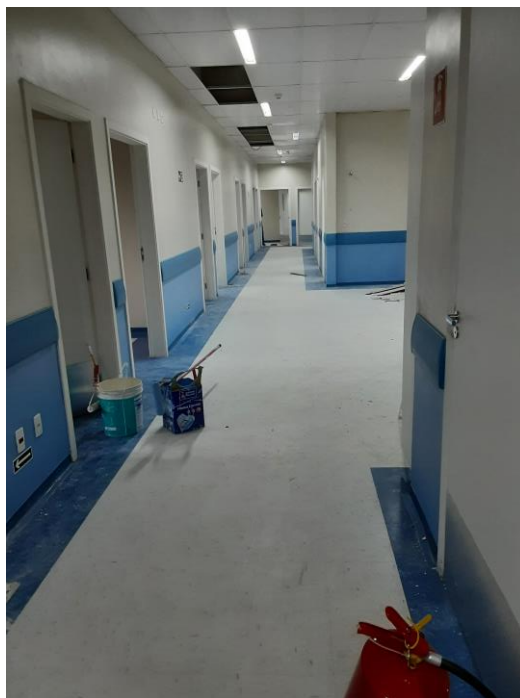
Figura 51 – Ala do Hospital ainda em obras.

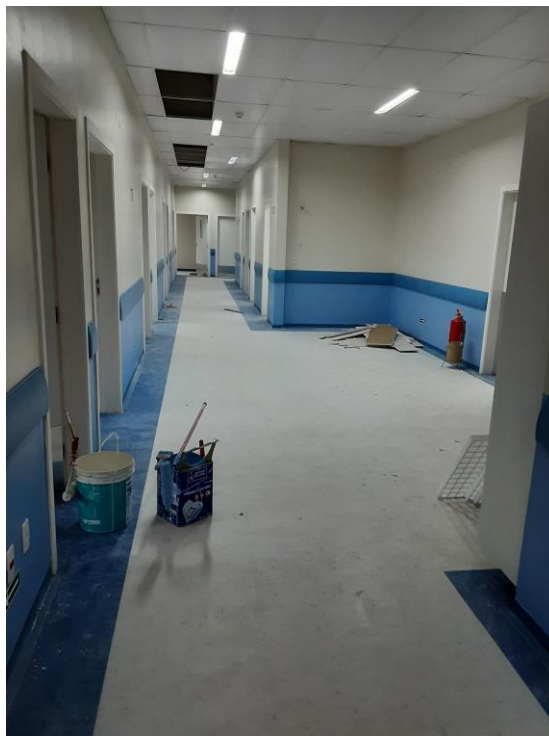
Figura 52 – Ala do Hospital ainda em obras.

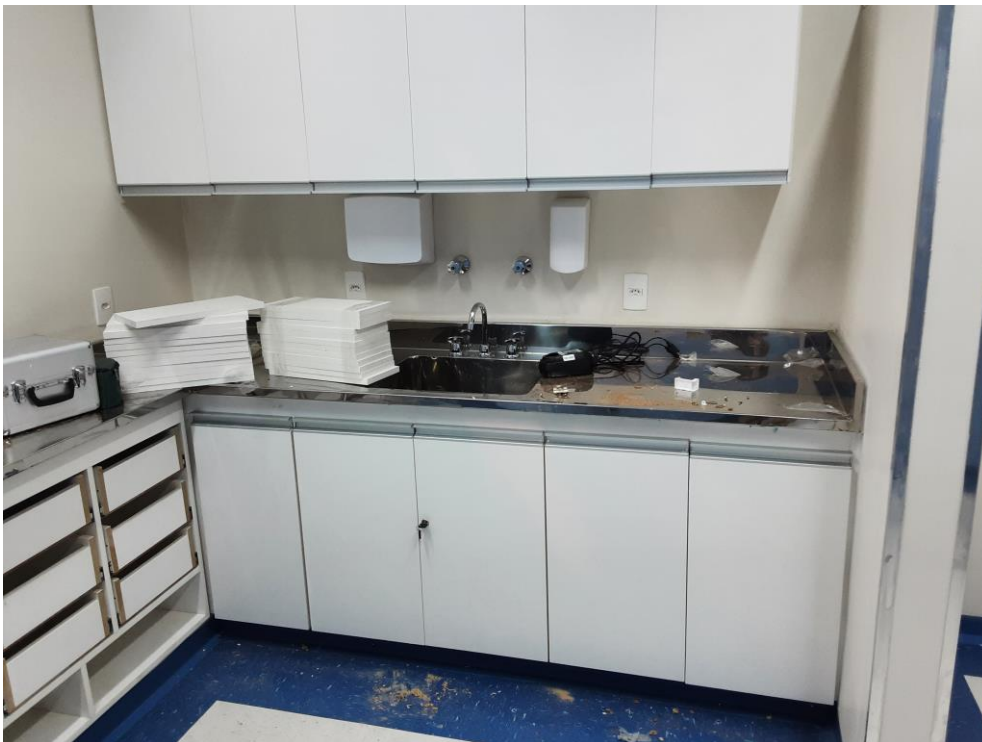
Figura 56 – Mobiliários em montagem.

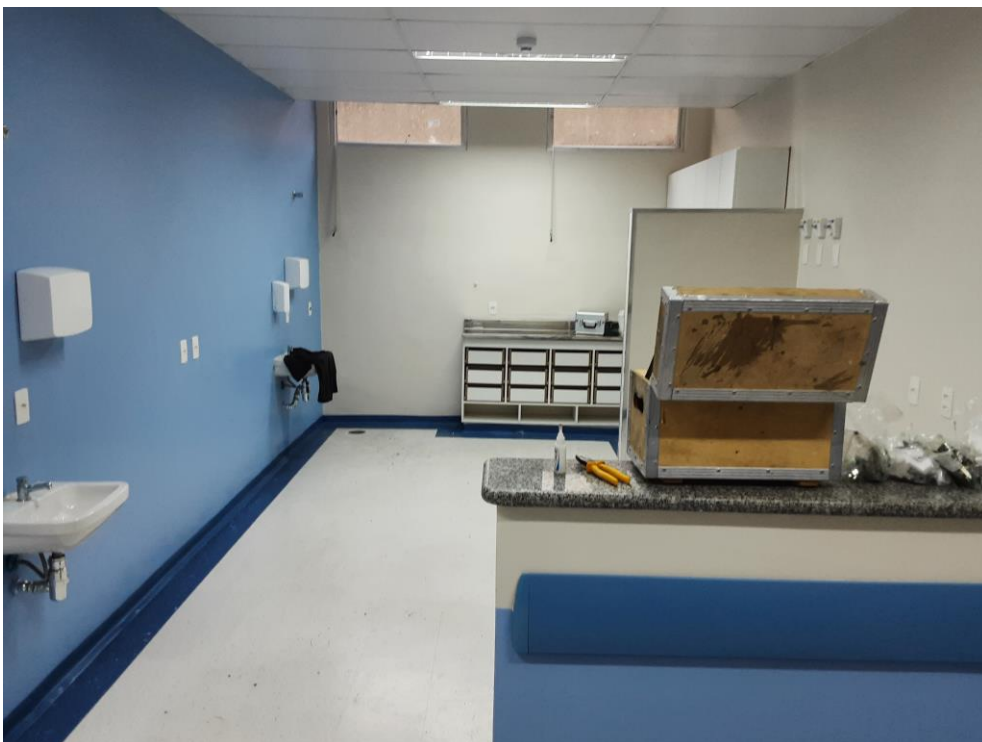
Figura 57 – Mobiliários em montagem.

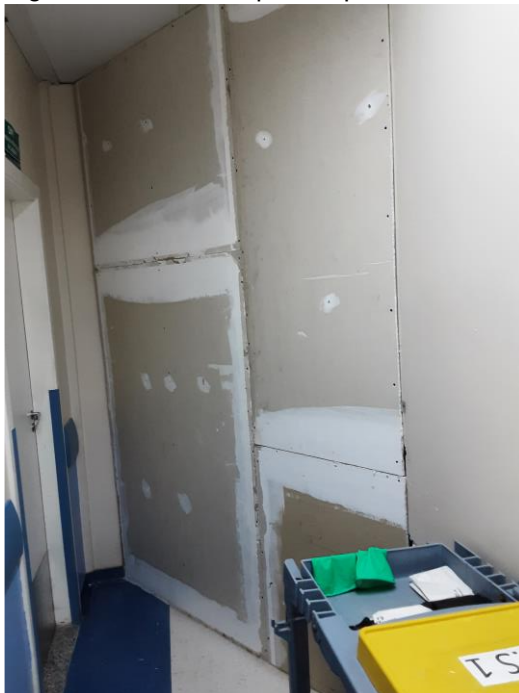
Figura 58 – Área bloqueada por obras.

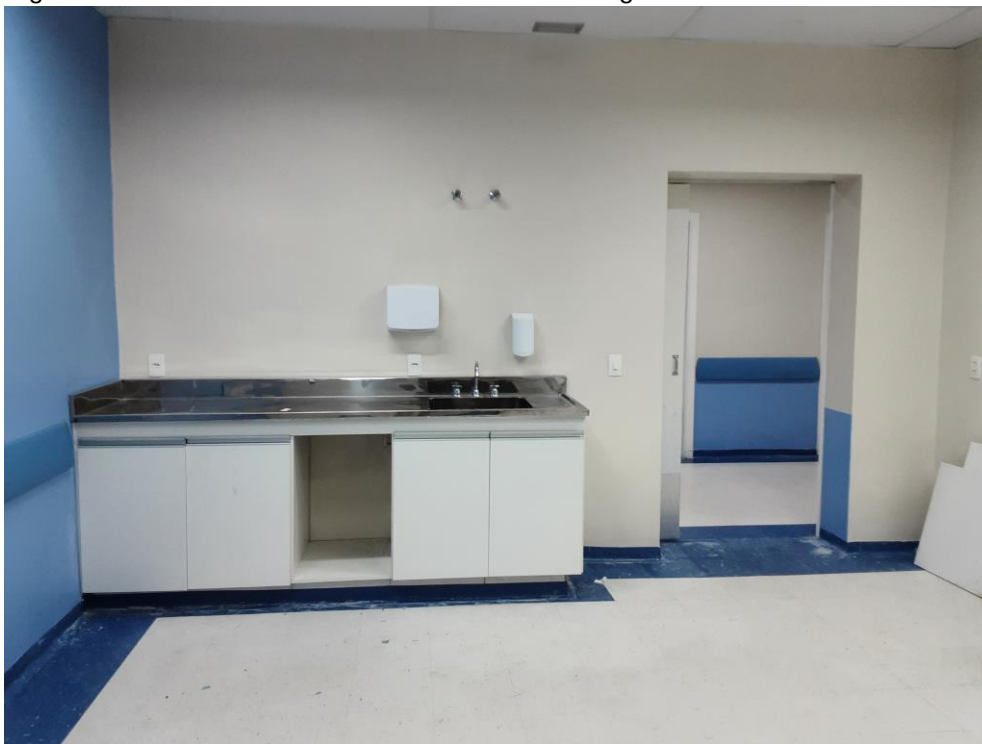
Figura 59 – Área em reforma e mobiliário em montagem.

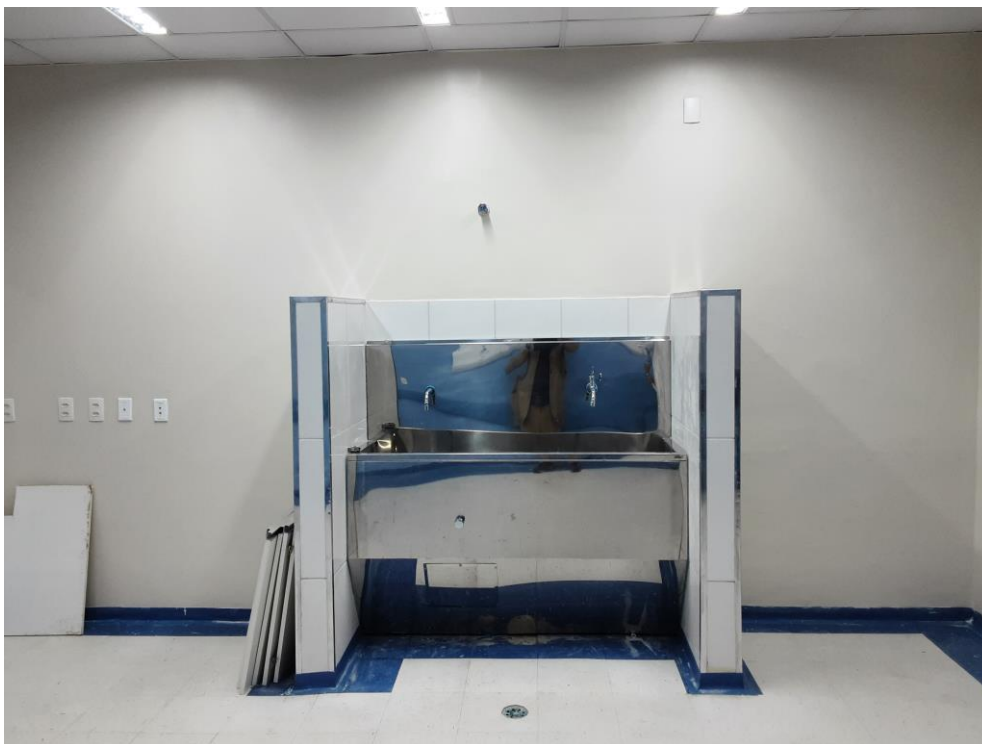
Figura 60 – Área em reforma e mobiliário em montagem.

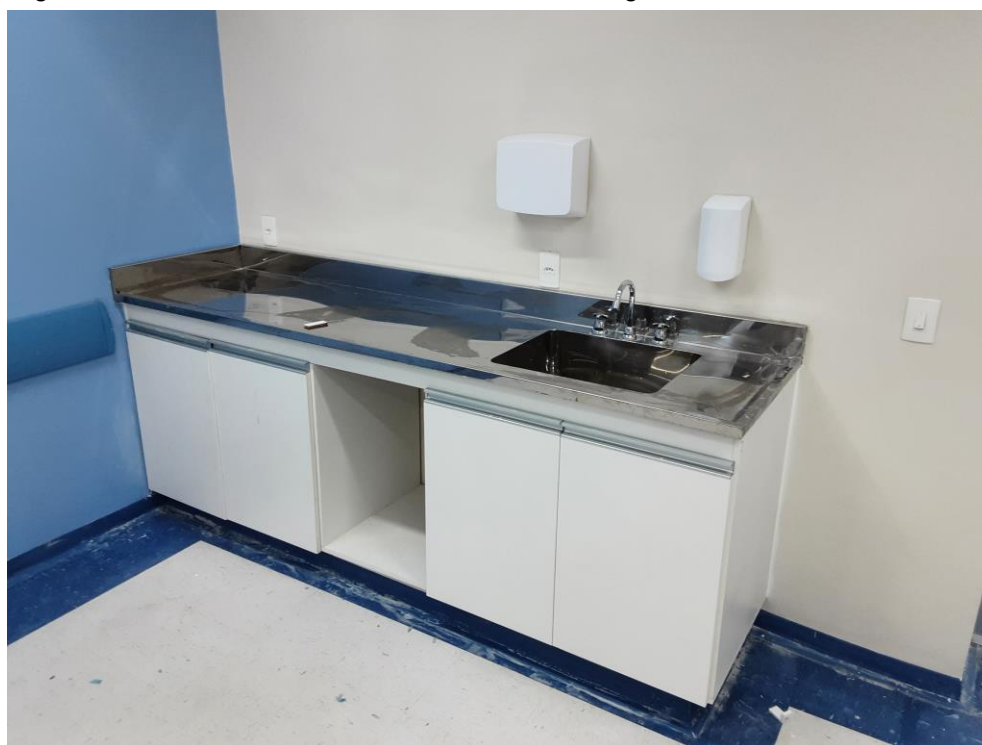
Figura 61 – Área em reforma e mobiliário em montagem.

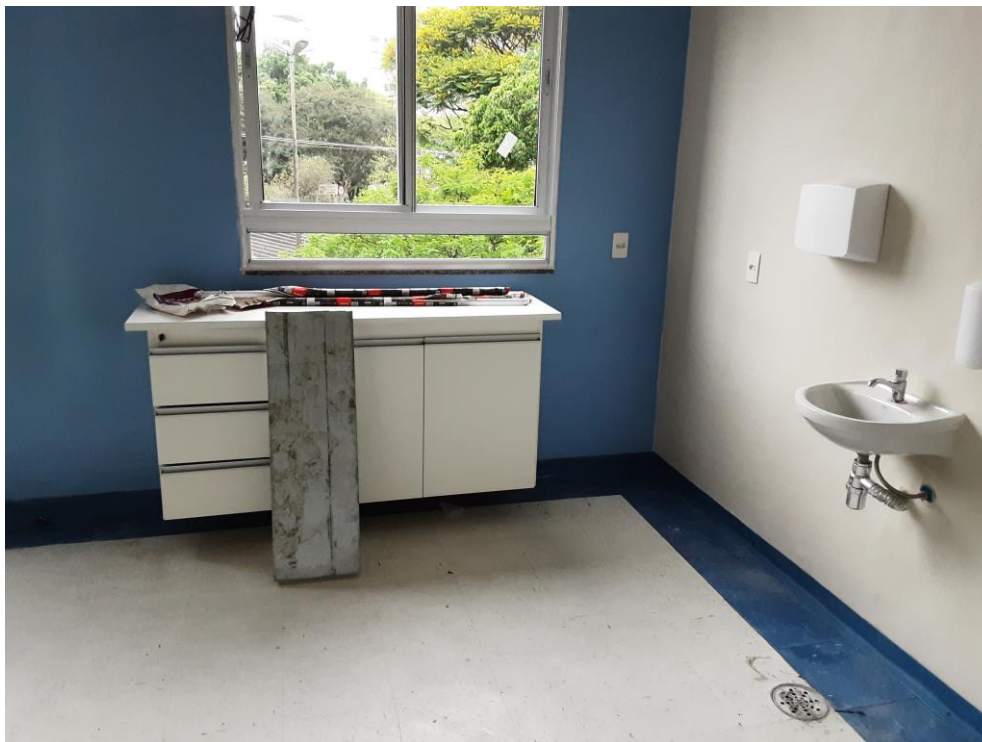
Figura 62 – Área em reforma e mobiliário em montagem.

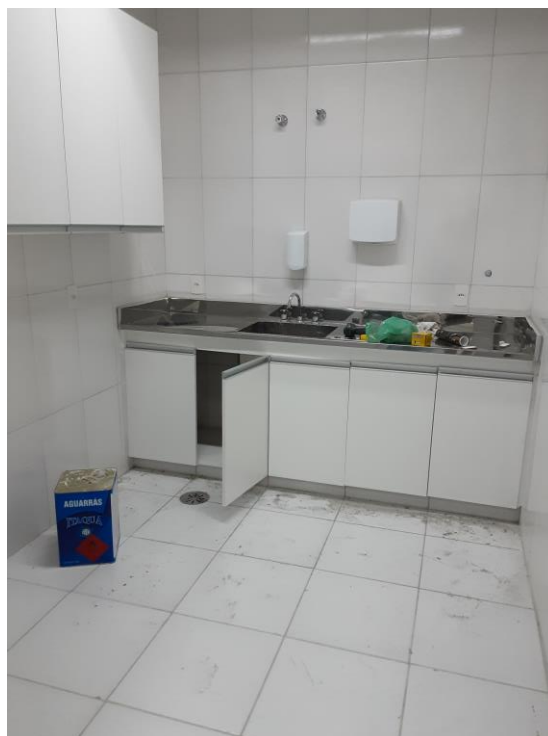
Figura 63 – Obras e mobiliário em montagem.

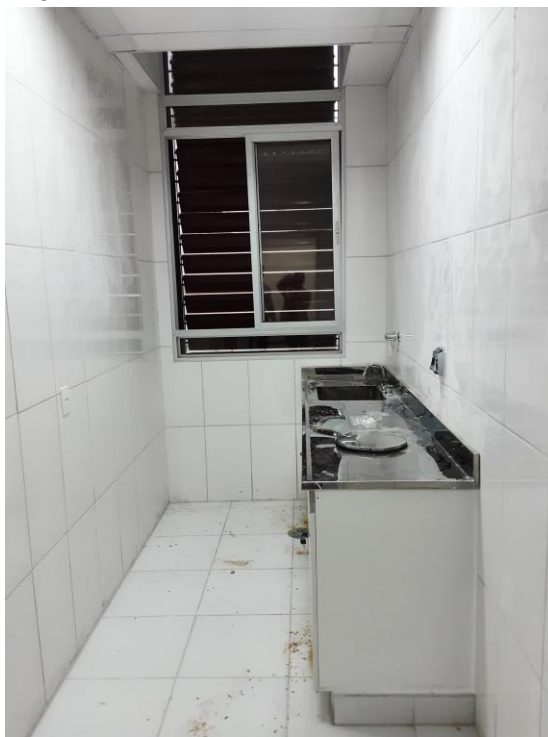
Figura 66 – Área com reforma não concluída.

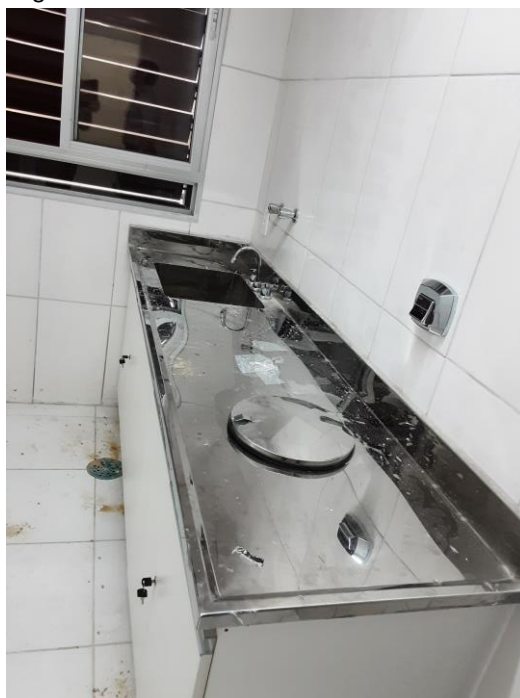
Figura 67 – Área com reforma não concluída.

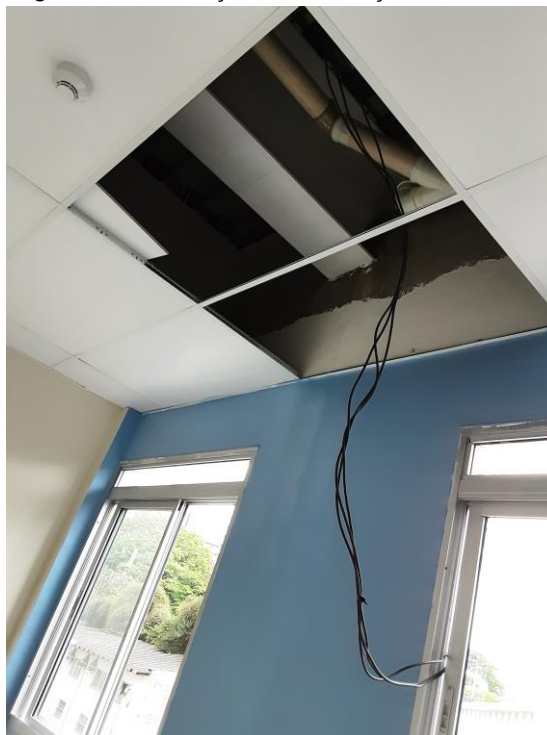
Figura 77 – Serviços de tubulação a realizar.

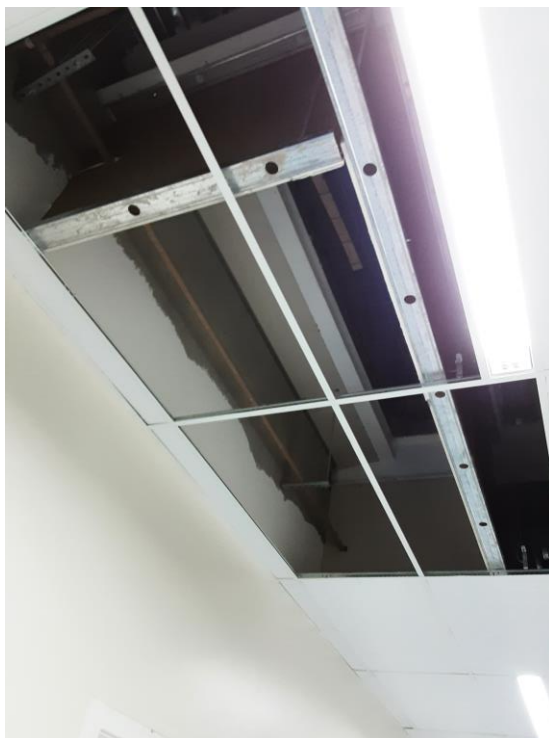
Figura 78 – Serviços de tubulação a realizar.

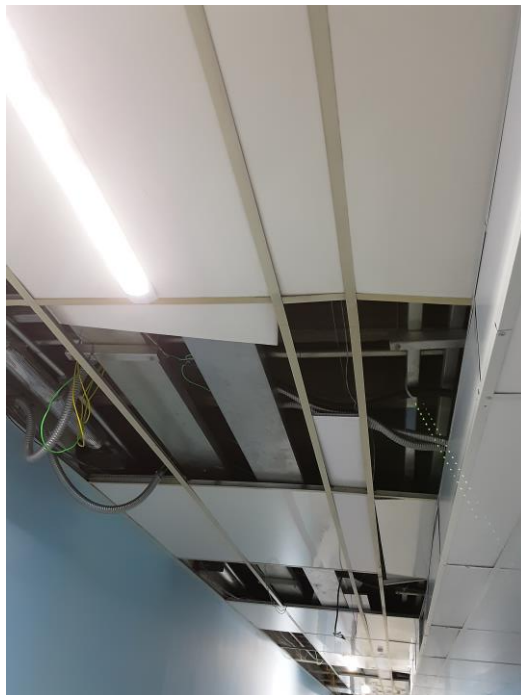
Figura 79 – Serviços de tubulação a realizar.

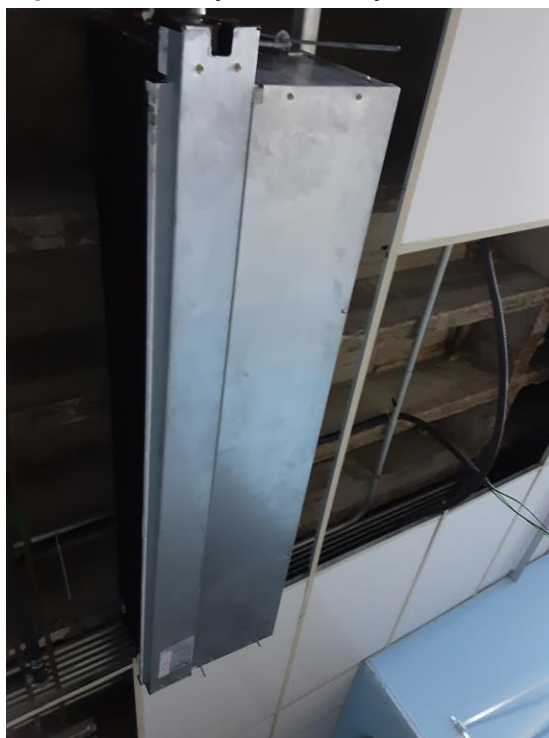
Figura 81 – Serviços de tubulação a realizar.

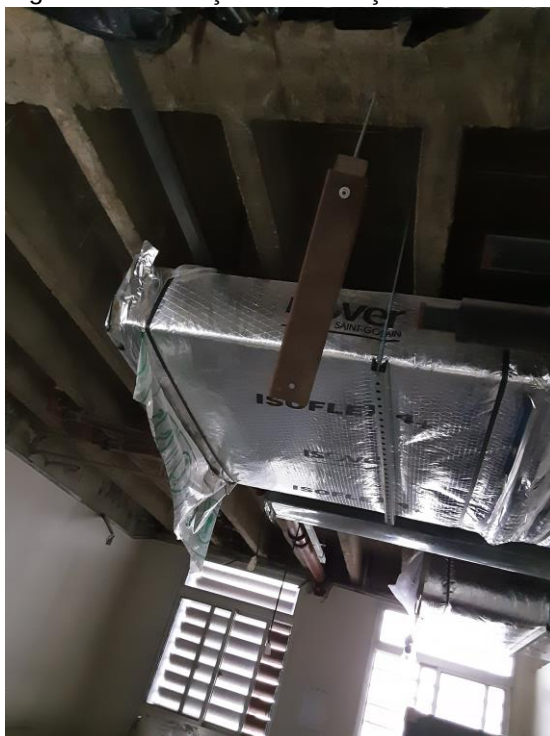
Figura 83 – Serviços de tubulação a realizar.

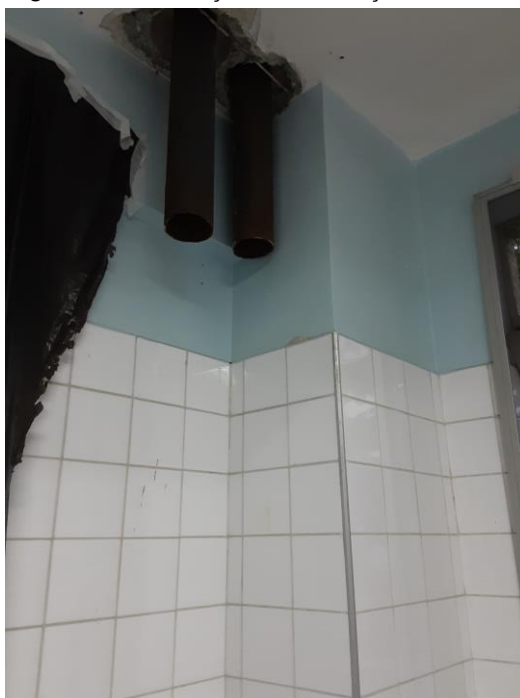
Figura 91 – Serviços de tubulação a realizar.

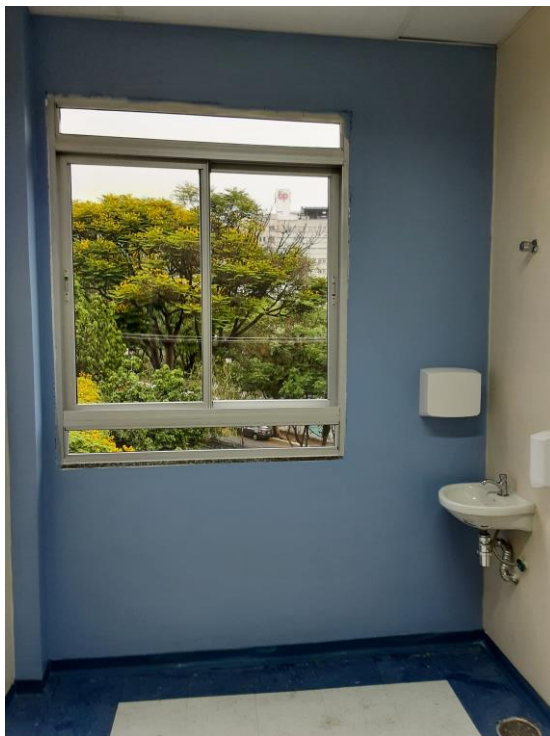
Figura 96 – Janela instalada fora do padrão.

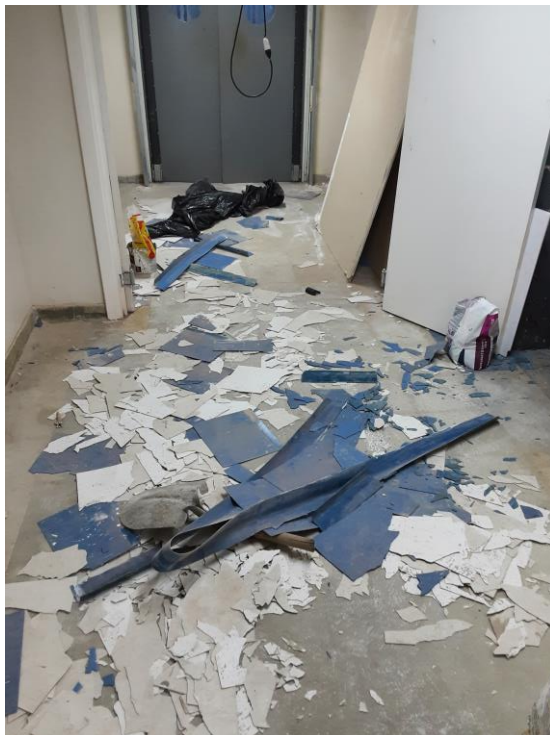
Figura 99 – A refazer: piso colocado errado.

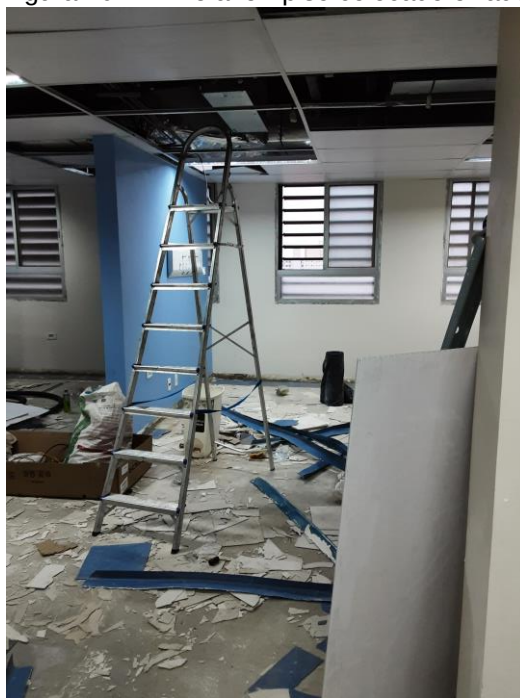
Figura 101 – A refazer: piso colocado errado.
