## RELATÓRIO DE INSPEÇÃO

### 1. ORDEM DE SERVIÇO

2020/00239.

Essa determinação foi motivada pelo Ofício 49º GV nº 1123/2019 do nobre Edil Toninho Vespoli, a fim de verificar a qualidade do serviço prestado no Contrato nº 231/SIURB/NMPME/2018, referente a obras e serviços realizados na EMEI Danton Castilho Cabral, Peça 1.

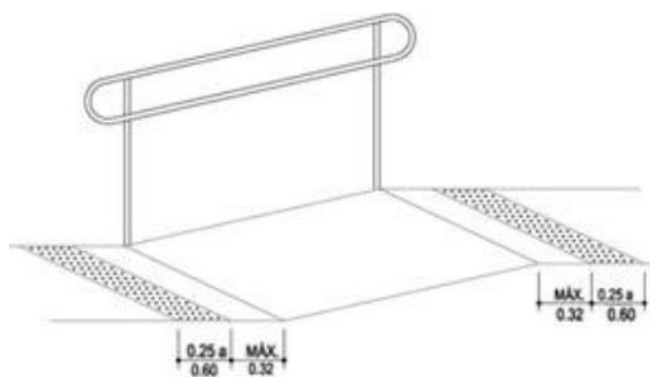
**Figura 02 – Exemplo de sinalização piso tátil de alerta as rampas**

Foi verificado *in loco* que a rampa de acessibilidade executada não apresenta a sinalização com piso podotátil prevista em Norma, como pode ser observado na Foto 1 do Relatório Fotográfico. Entretanto, o piso podotátil foi medido na 2ª medição, Peça 15, p. 11.
