## ANEXO I – RELATÓRIO FOTOGRÁFICO

### AUDITORIA EXTRAPLANO – ACESSIBILIDADE DOS HOSPITAIS MUNICIPAIS

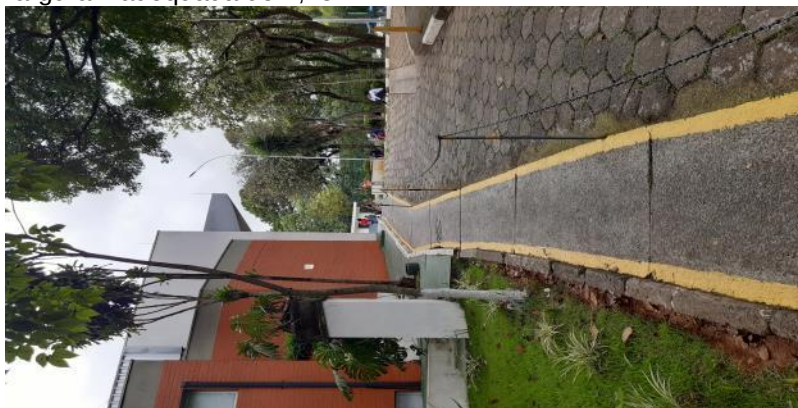
Figura 13 - Rota de acesso entre as recepções do hospital com largura inadequada de 1,15 m

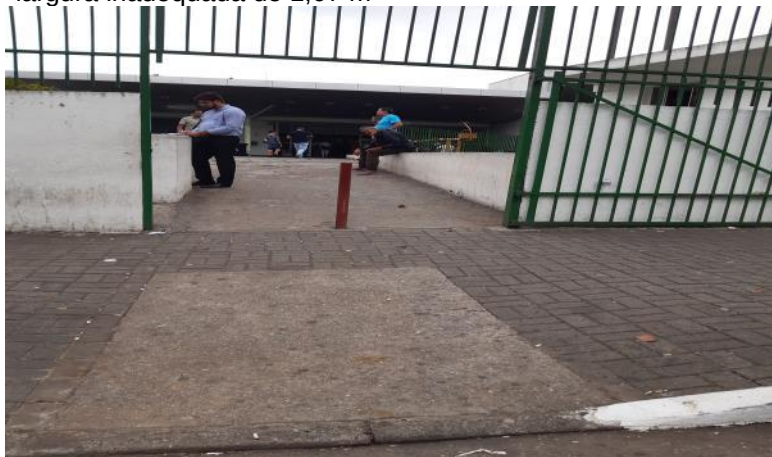
Figura 14 - Entrada com obstáculo para o Pronto Socorro – largura inadequada de 1,07 m

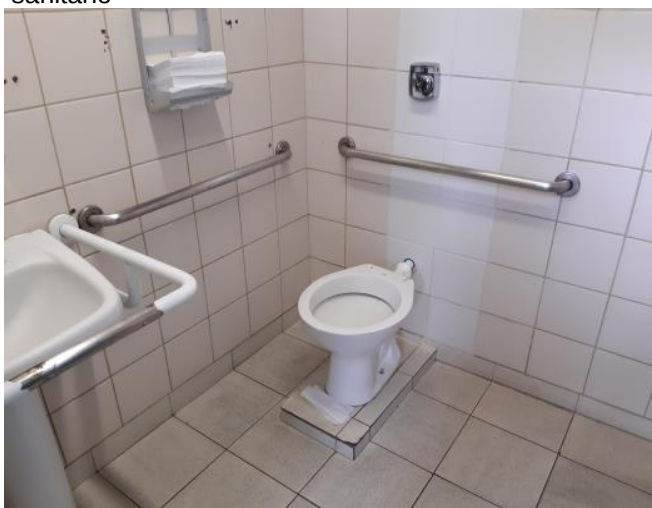
Figura 15 - Sanitário do Pronto Socorro sem assento sanitário

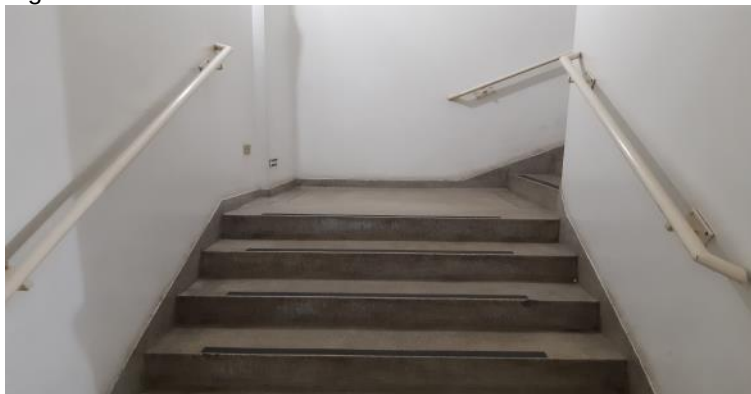
Figura 16 - Escada sem corrimão contínuo

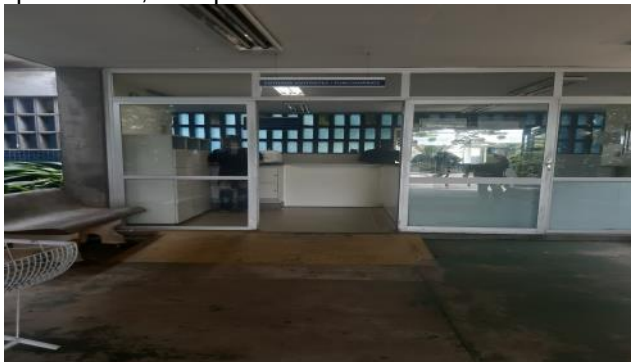
Figura 17 - Entrada de visitantes – largura da porta de apenas 1 m, sem piso tátil

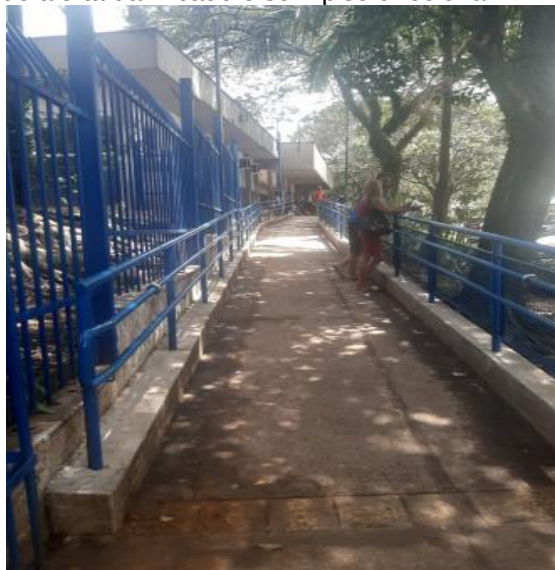
Figura 18 - Rampa de acesso ao PS com piso de alerta danificado e sem piso direcional

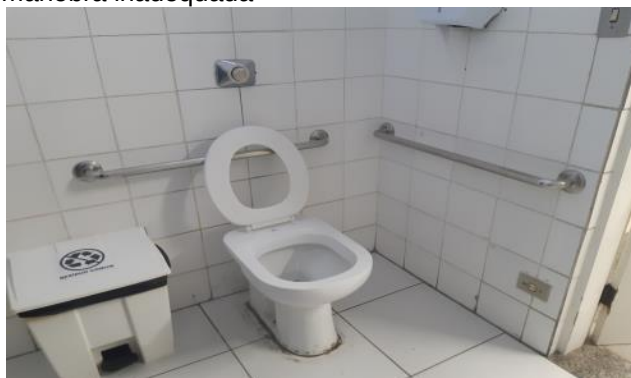
Figura 20 - Sanitário de uso comum com área de manobra inadequada

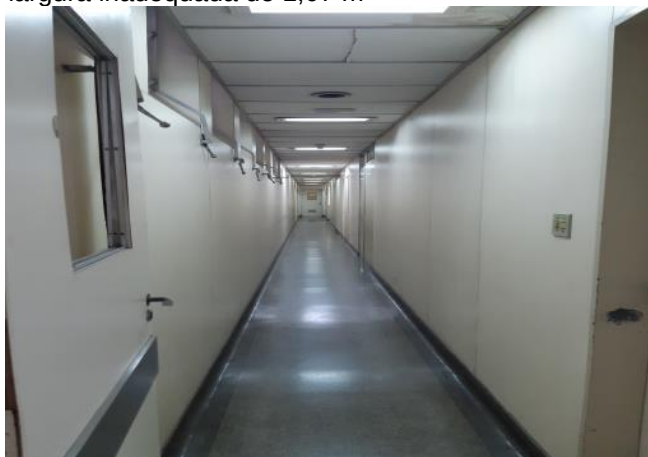
Figura 25 - Corredor de uma ala da pediatria com largura inadequada de 1,07 m

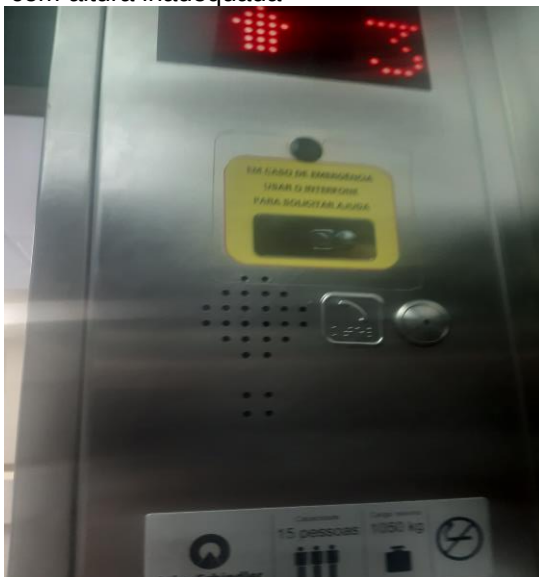
Figura 28 - Botão de Comunicação de Auxílio com altura inadequada

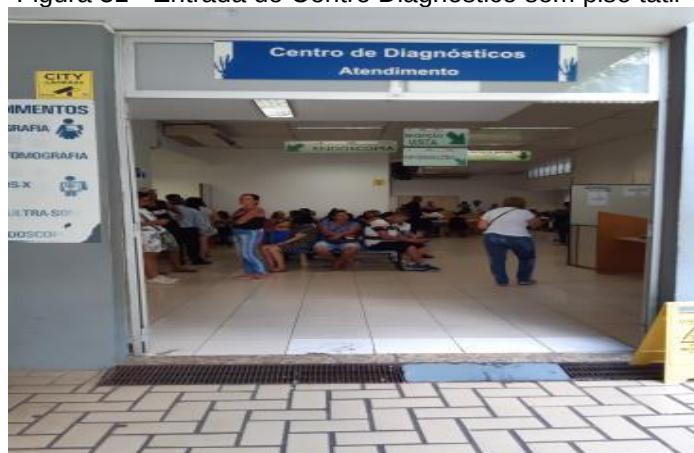
Figura 31 - Entrada do Centro Diagnóstico sem piso tátil

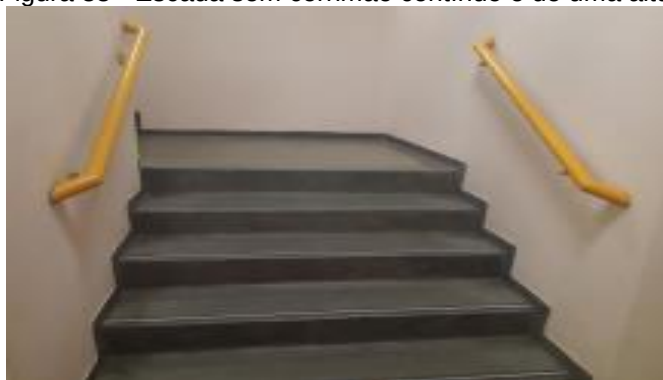
Figura 33 - Escada sem corrimão contínuo e de uma altura

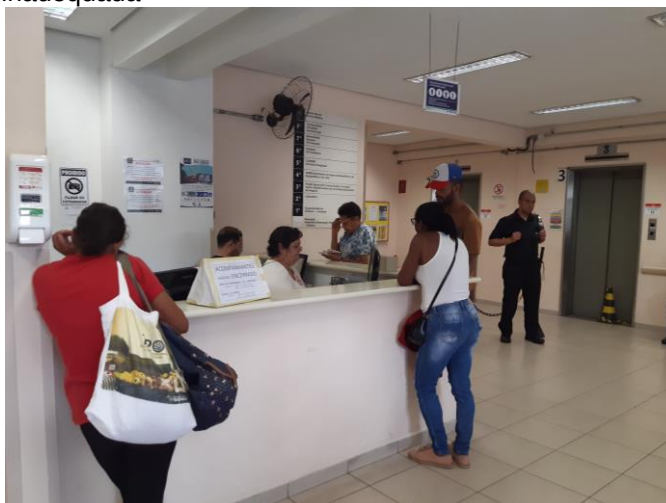
Figura 34 - Balcão Maternidade (Visitantes) com altura inadequada

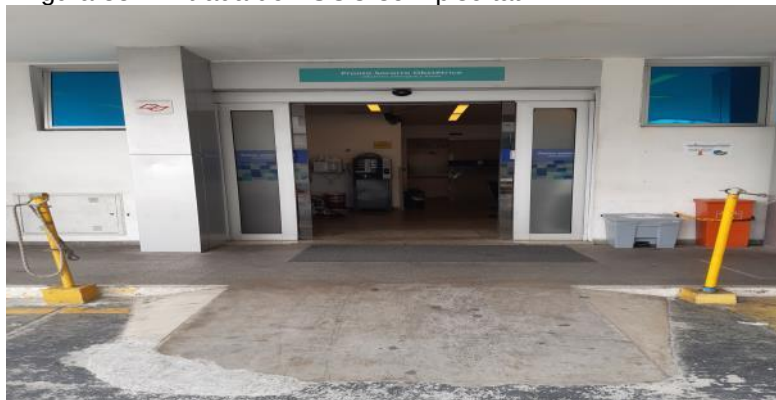
Figura 38 - Entrada do PSGO sem piso tátil

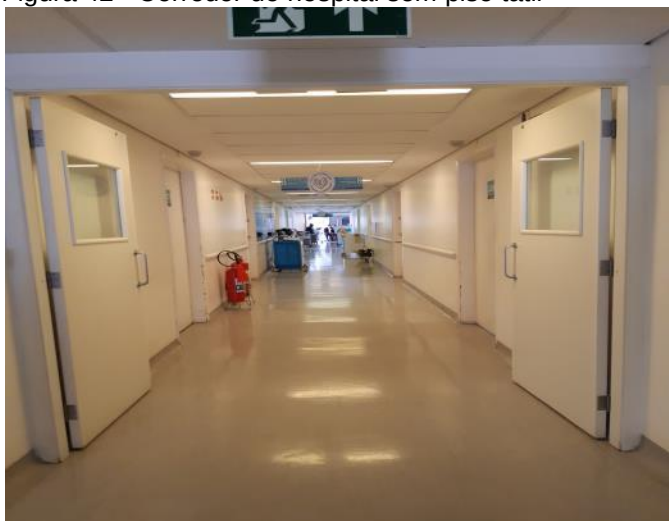
Figura 42 - Corredor do hospital sem piso tátil

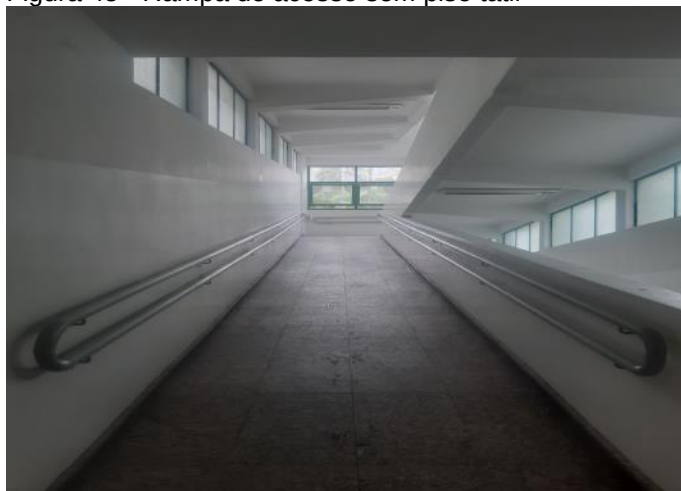
Figura 45 - Rampa de acesso sem piso tátil

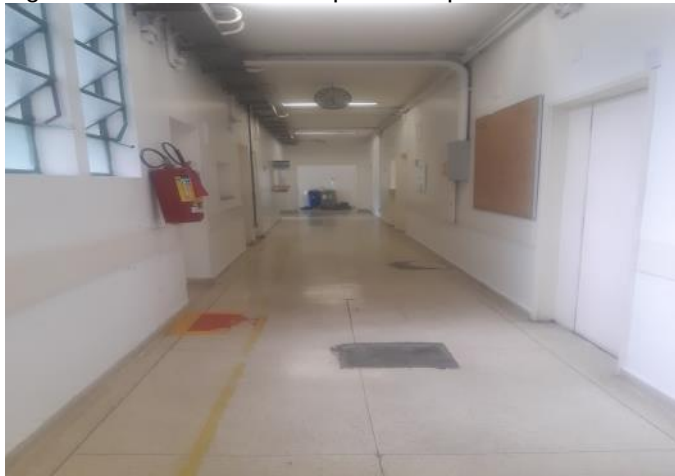
Figura 48 - Corredor do hospital sem piso tátil

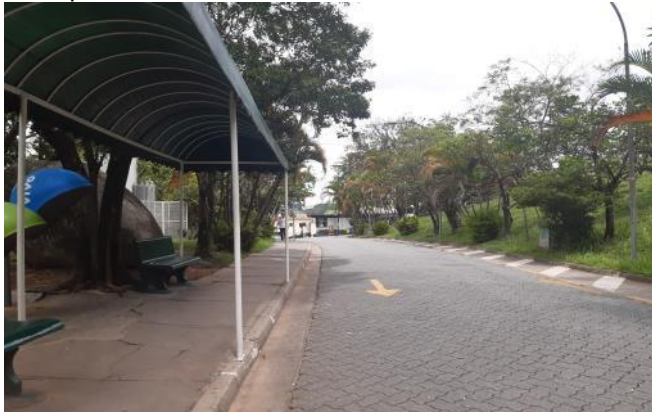
Figura 50 - Entrada externa do hospital sem corrimão e sem piso tátil

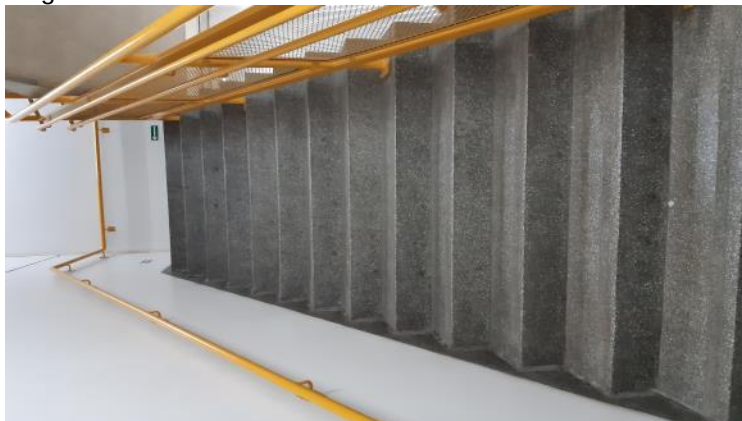
Figura 58 - Escada com corrimão de uma altura em um dos lados

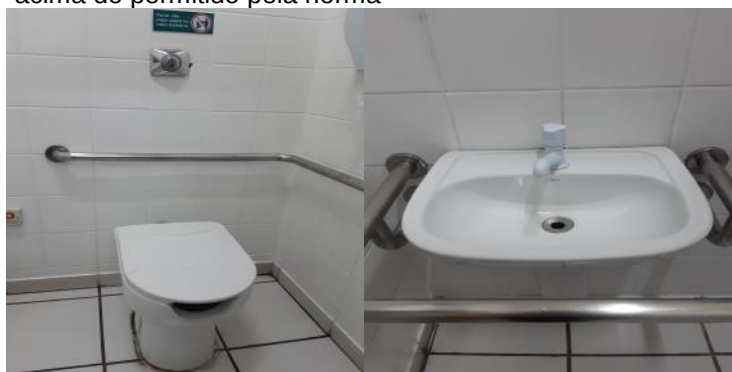
Figura 59 - Sanitário da recepção de visitas com abertura frontal, torneira de rosca e altura da válvula de descarga acima do permitido pela norma

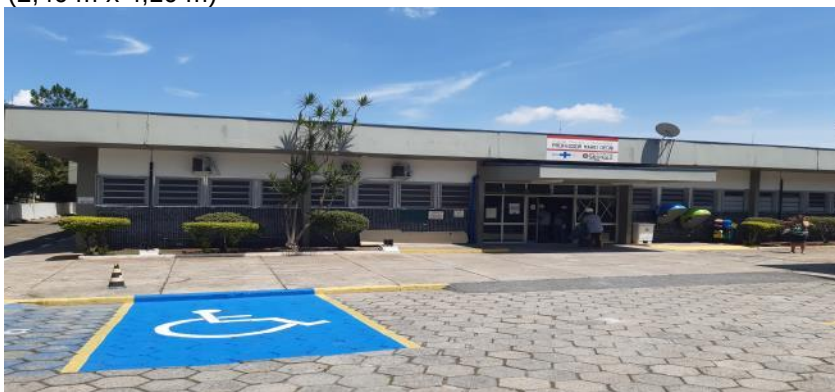
Figura 65 - Vaga acessível com dimensões inadequadas (2,40 m x 4,10 m)

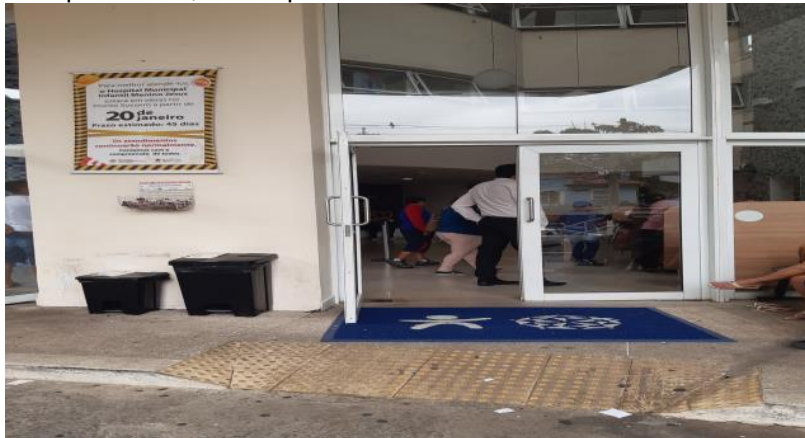
Figura 66 - Rampa de acesso à recepção de visitas com largura adequada de 1,30 m e piso de alerta

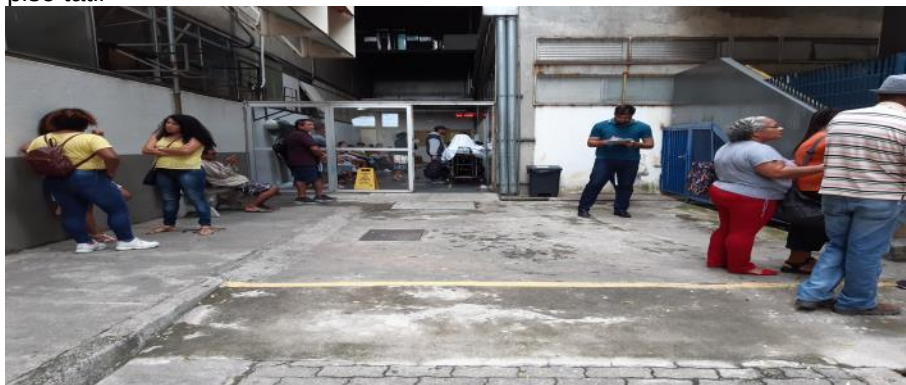
Figura 78 - Entrada do ambulatório com largura inadequada de 1,04 m e sem piso tátil

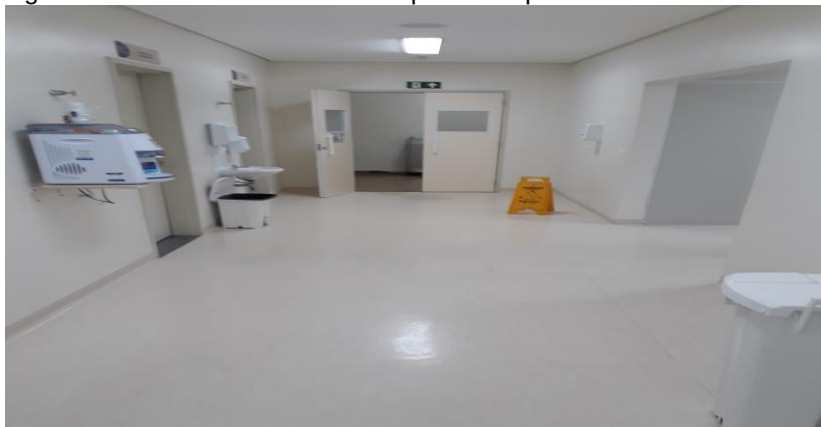
Figura 90 - Área reformada do hospital sem piso tátil

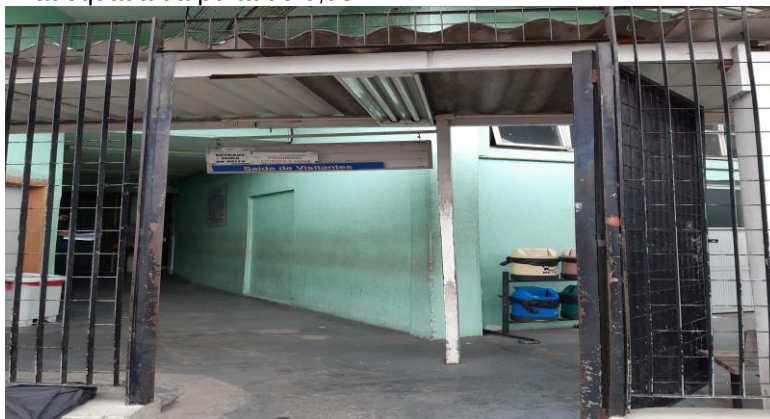
Figura 94 - Entrada de visitantes sem piso tátil e com largura inadequada da porta de 0,98 m

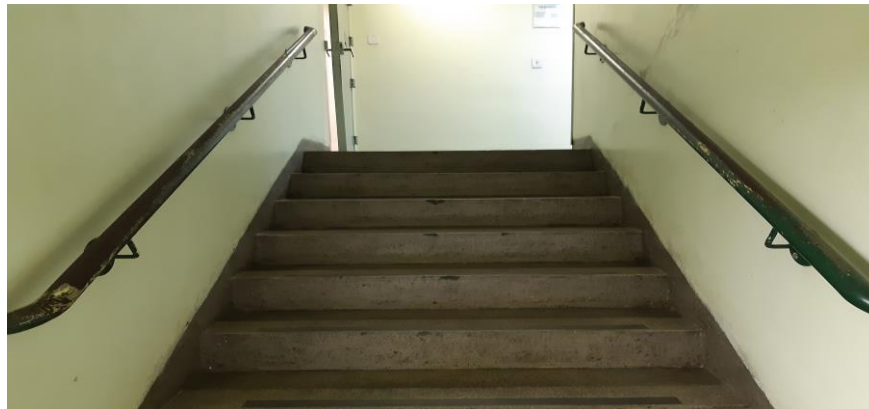
Figura 96 - Escada do hospital com corrimão de apenas uma altura e descontínuo

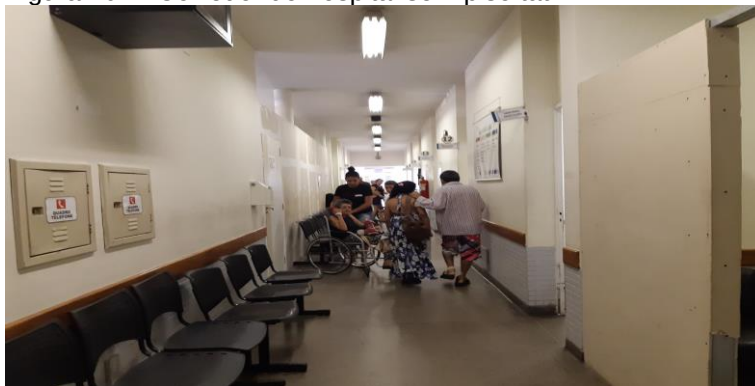
Figura 101 - Corredor do hospital sem piso tátil

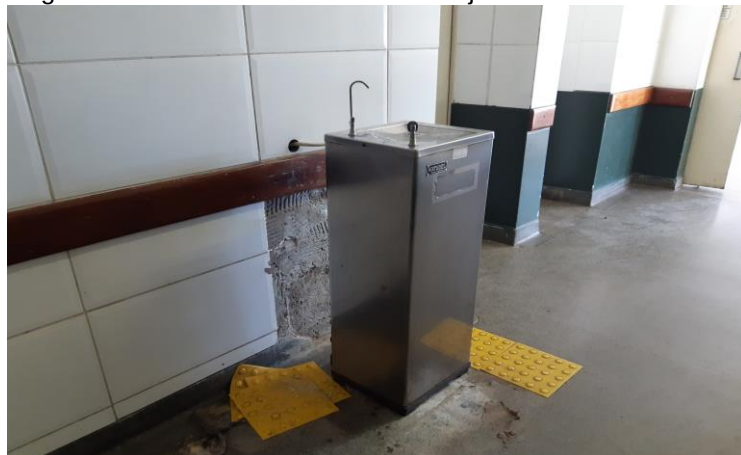
Figura 102 - Piso de alerta danificado junto ao bebedouro

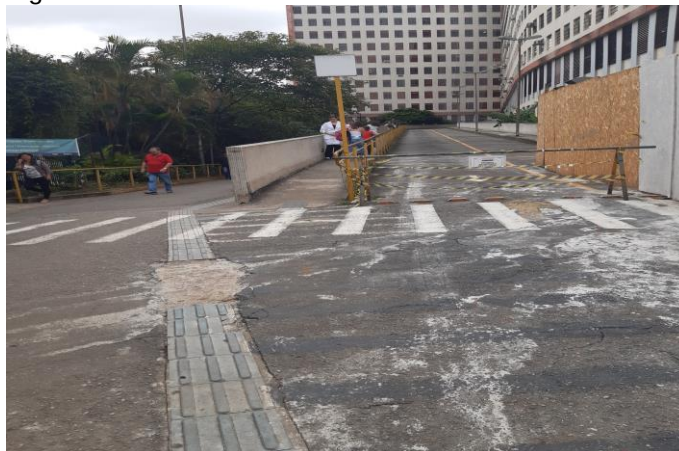
Figura 106 - Piso direcional danificado

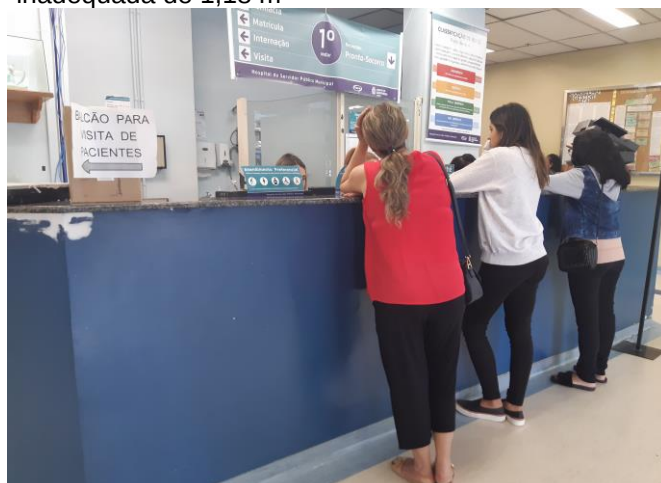
Figura 107 - Balcão da recepção principal com altura inadequada de 1,18 m

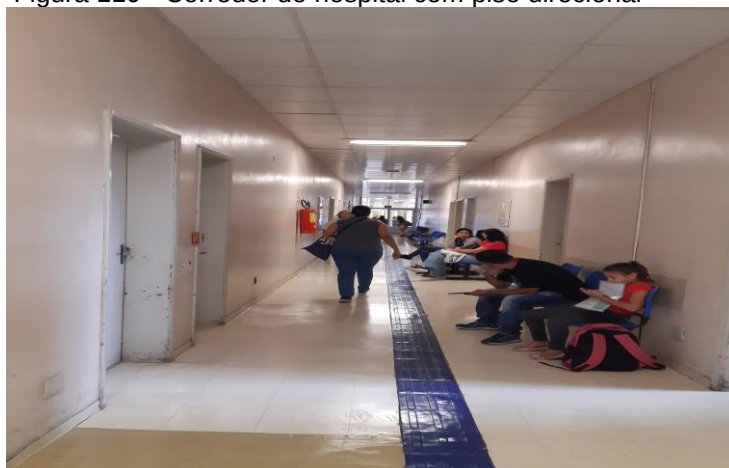
Figura 110 - Corredor do hospital com piso direcional
