# **ANEXO I**

## **RELATÓRIO FOTOGRÁFICO**

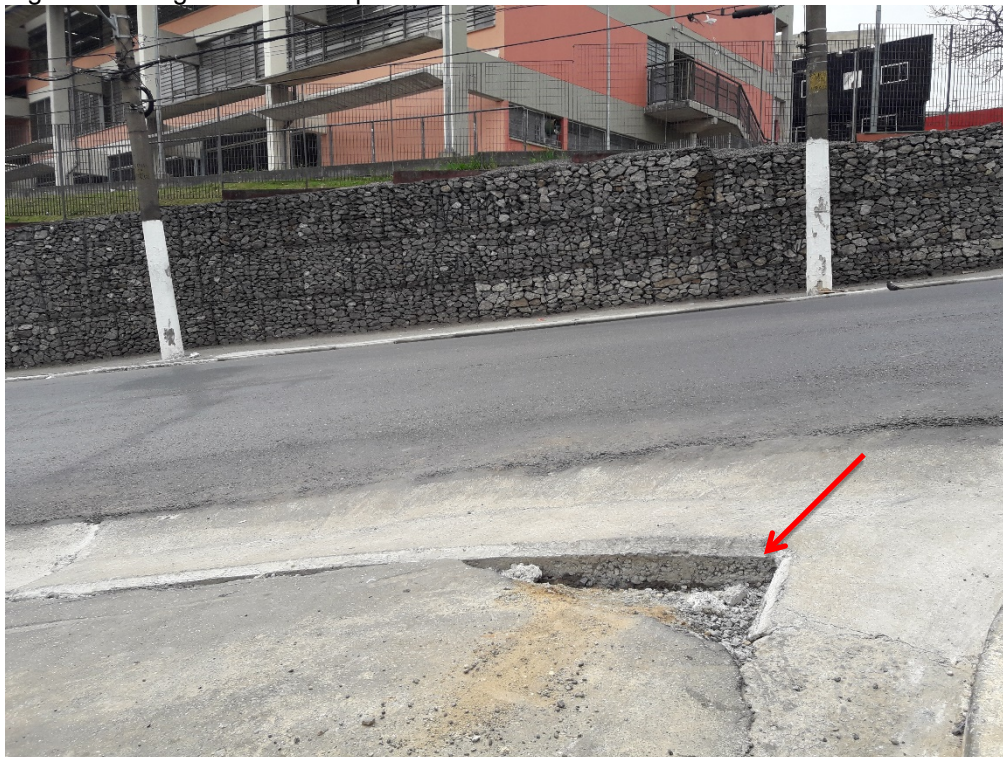
Figura 3 – Irregularidades no pavimento.

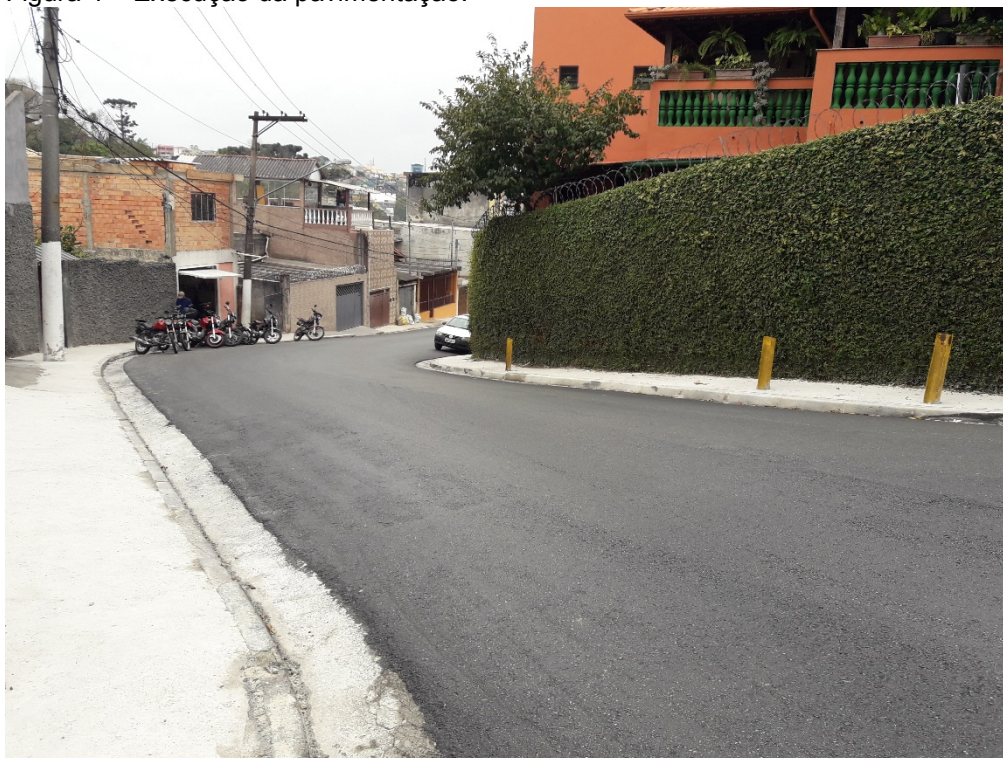
Figura 4 – Execução da pavimentação.

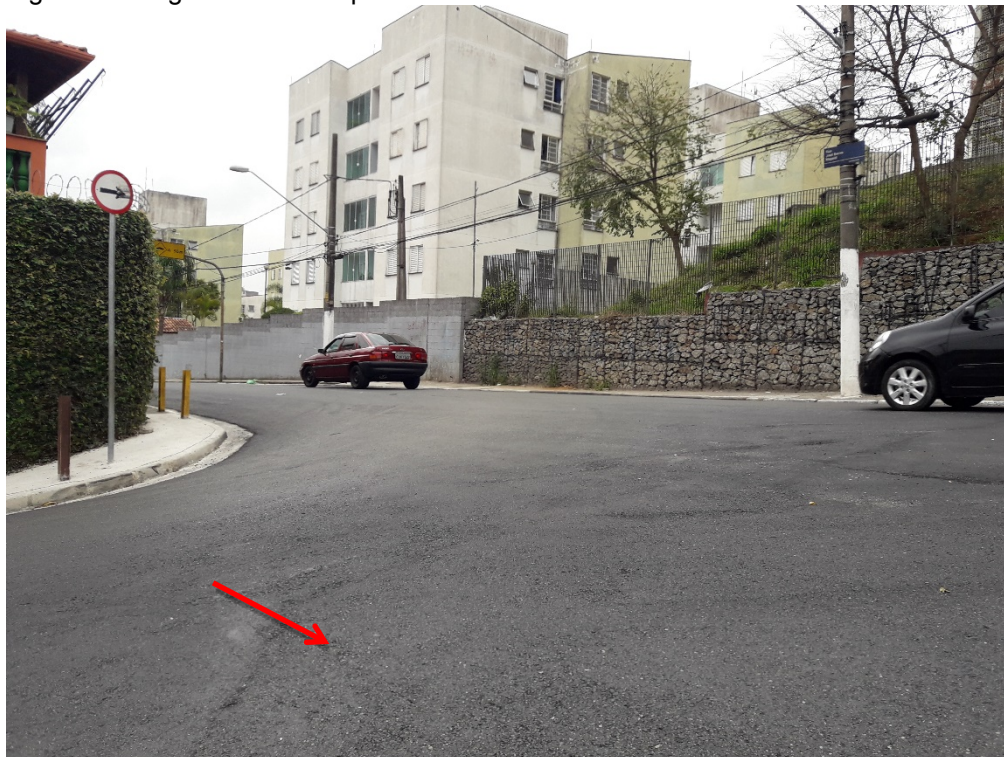
Figura 5 - Irregularidades no pavimento.

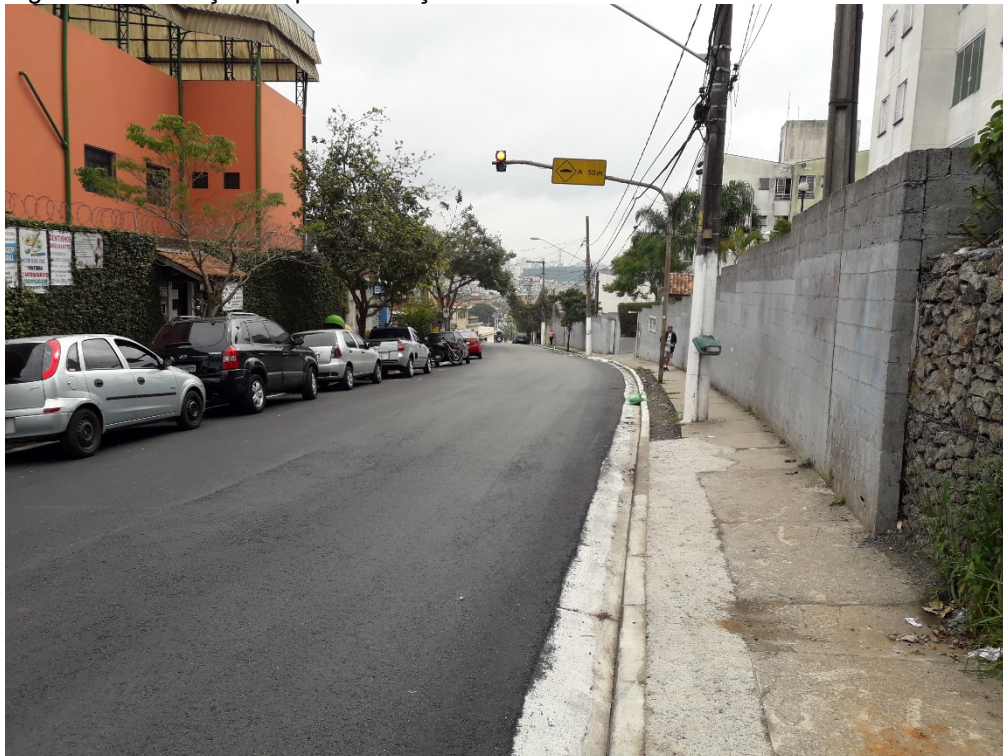
Figura 7 – Execução da pavimentação.

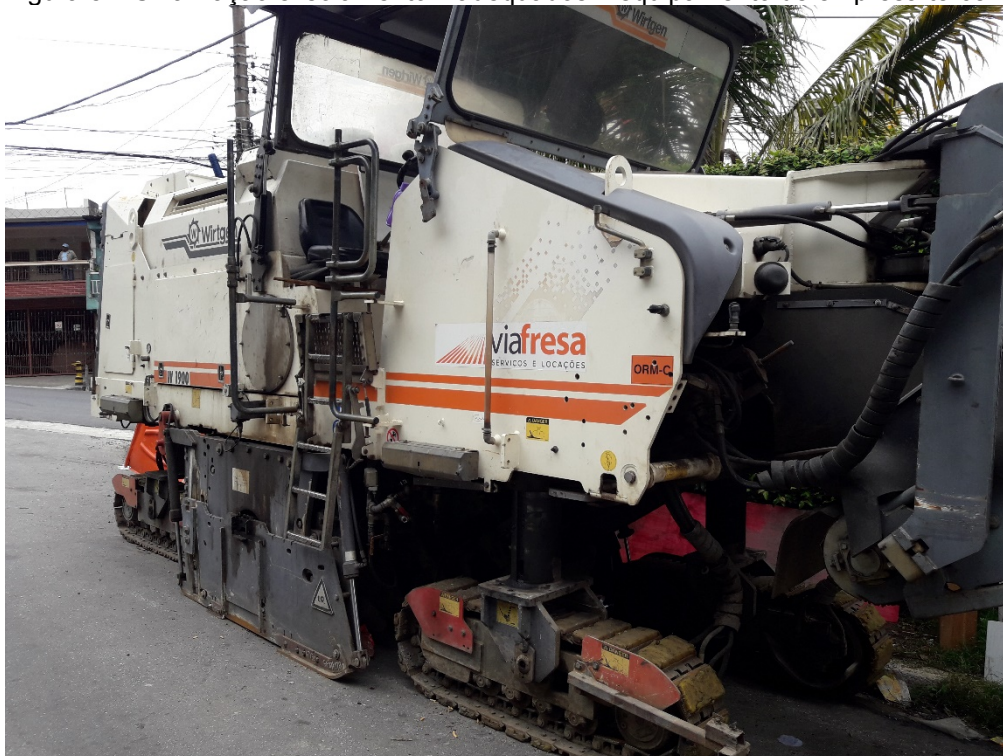
Figura 8 – Sinalização e isolamento inadequados – equipamento de empresa terceirizada.

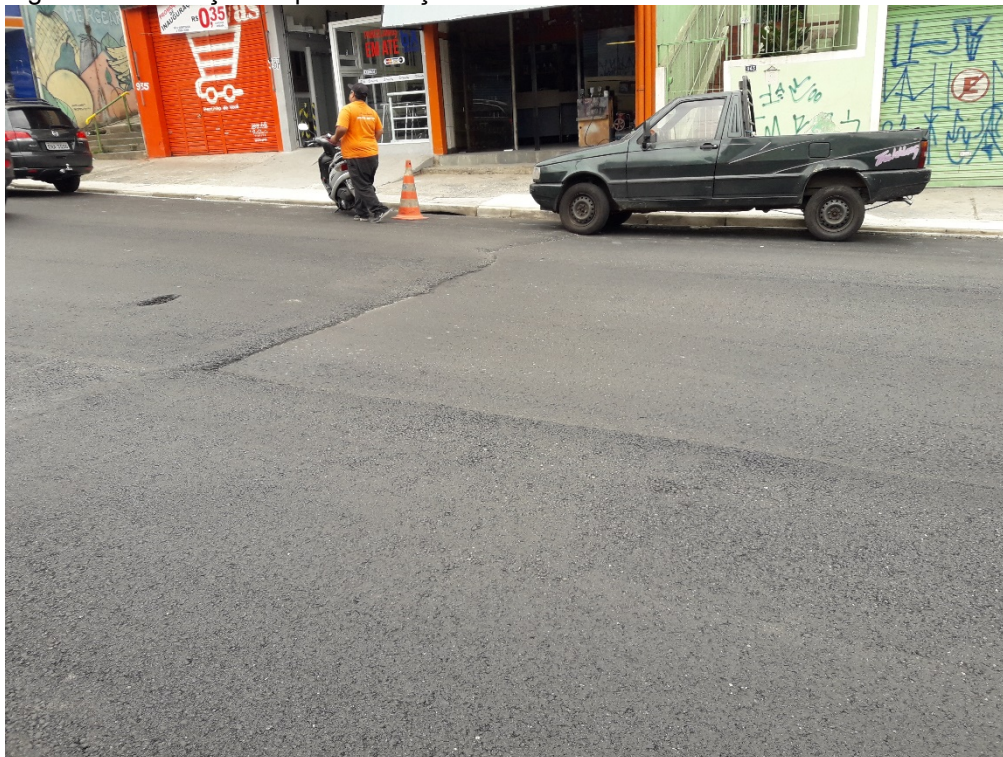
Figura 9 – Execução da pavimentação.

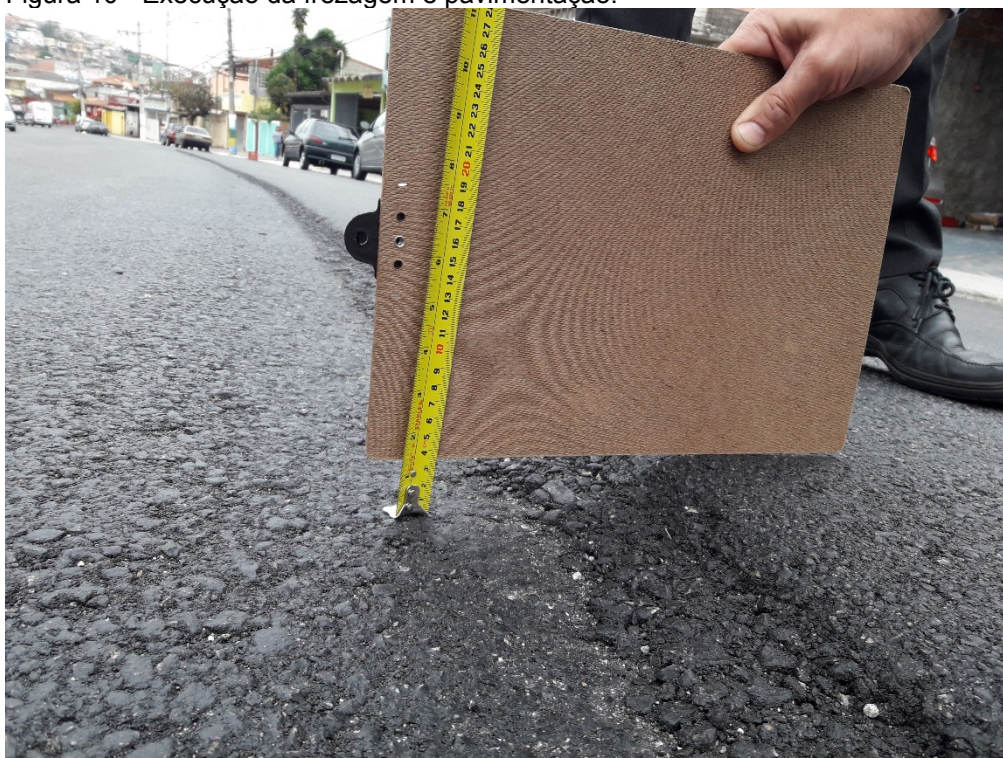
Figura 10 - Execução da frezagem e pavimentação.

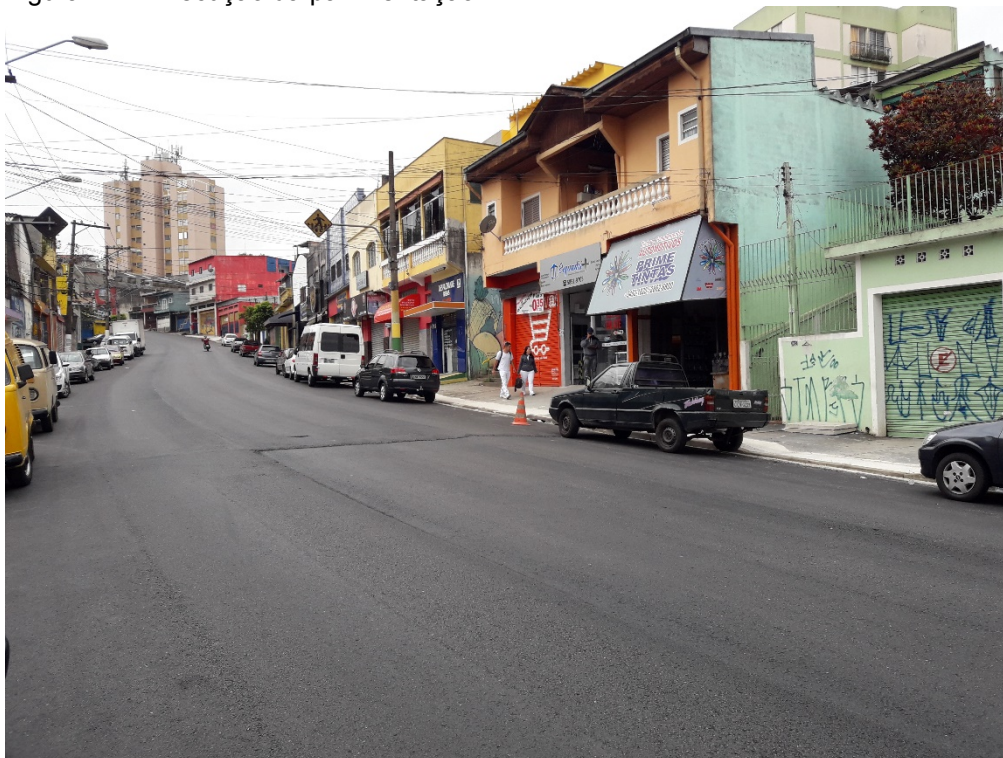
Figura 11 – Execução da pavimentação.

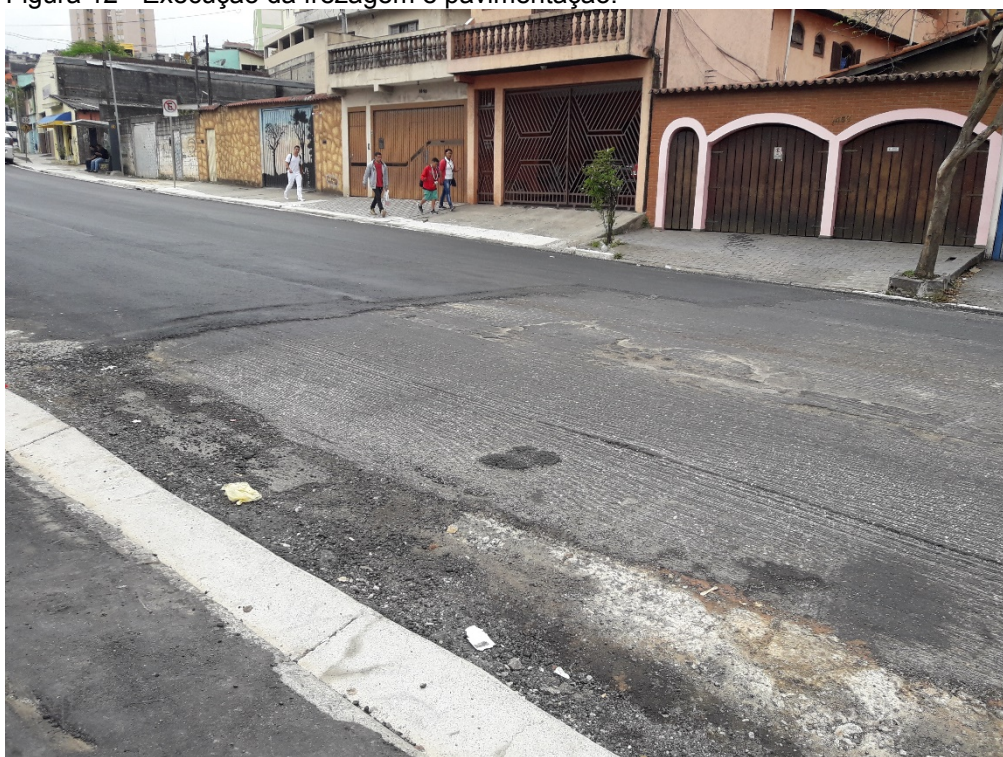
Figura 12 - Execução da frezagem e pavimentação.

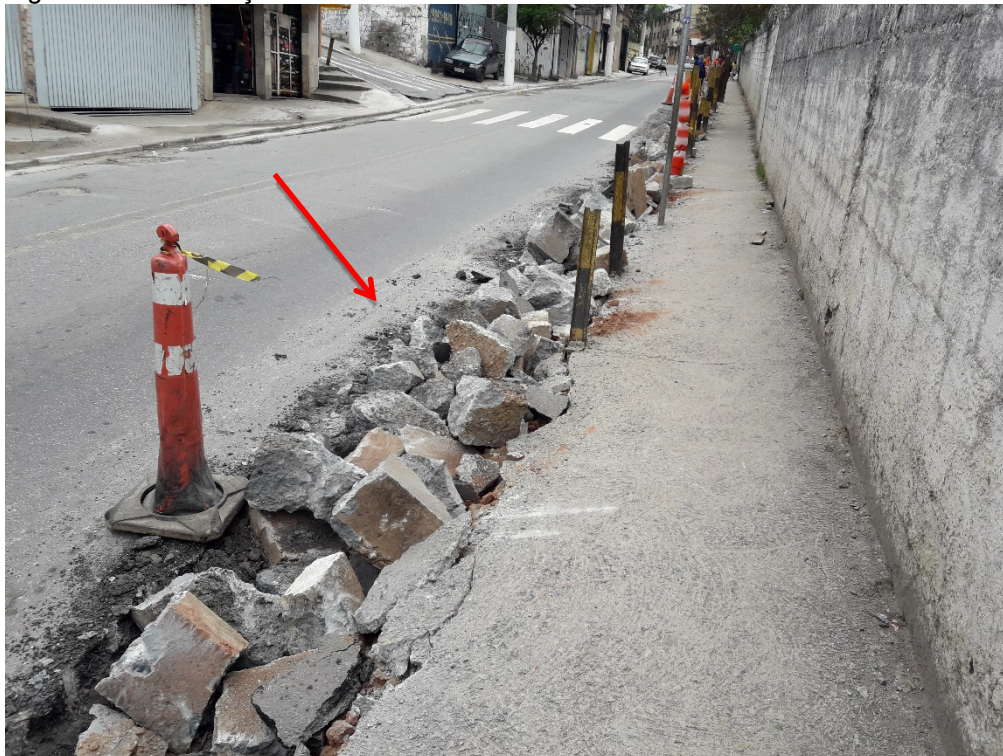
Figura 13 – Sinalização e isolamento da área de trabalho.

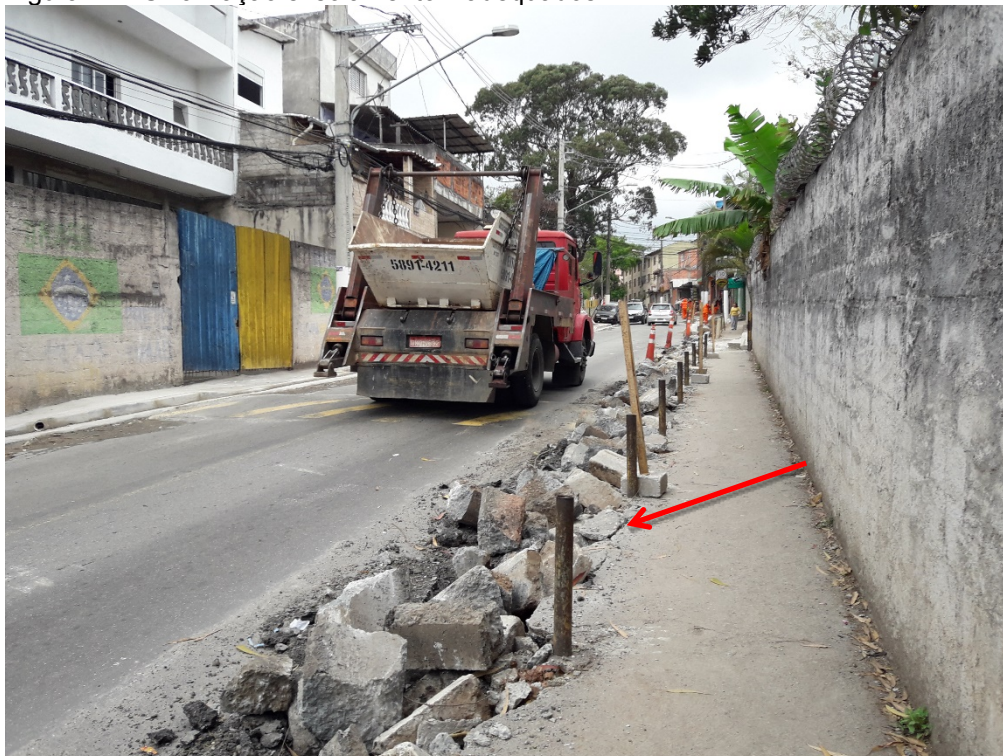
Figura 14 - Sinalização e isolamento inadequados.

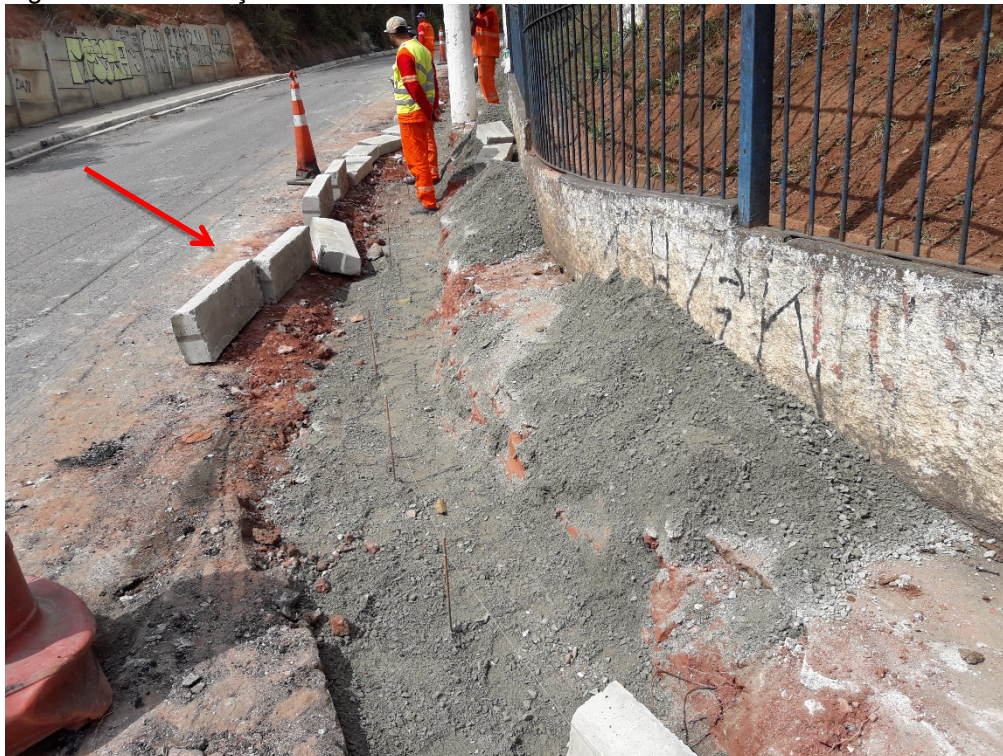
Figura 17 - Sinalização e isolamento da área de trabalho.

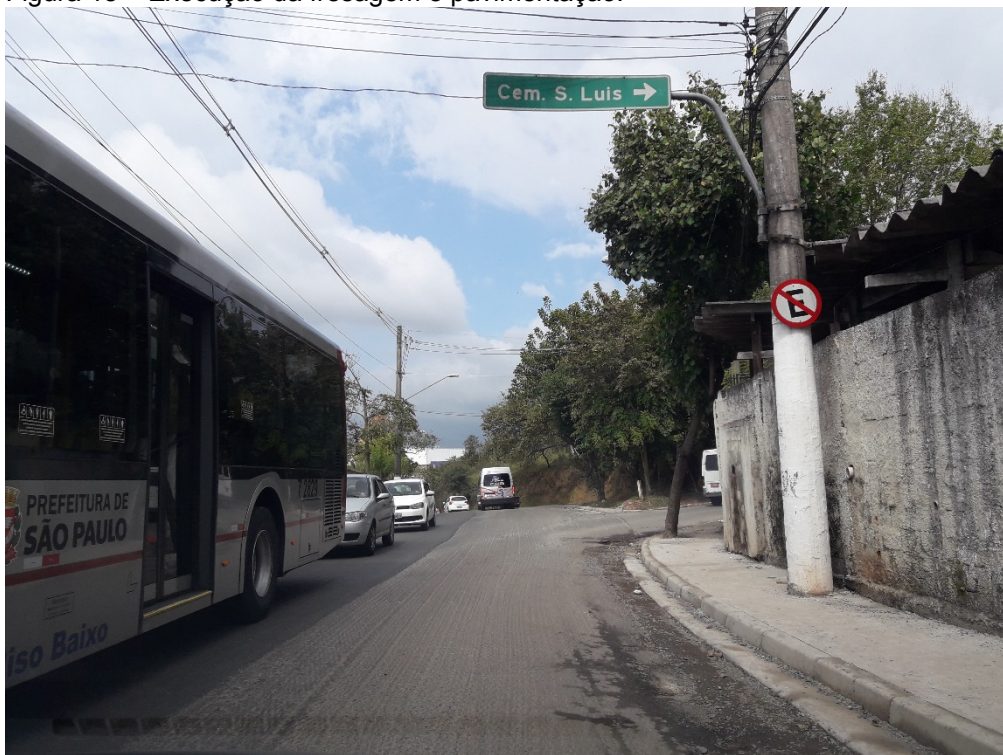
Figura 18 – Execução da fresagem e pavimentação.

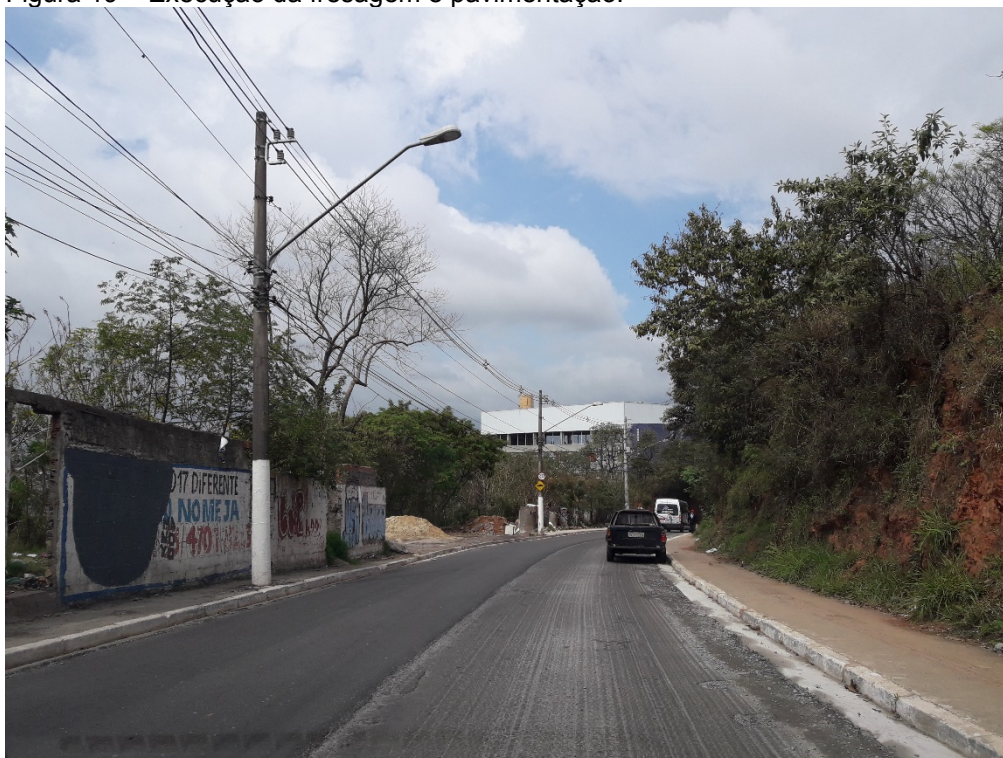
Figura 19 – Execução da fresagem e pavimentação.

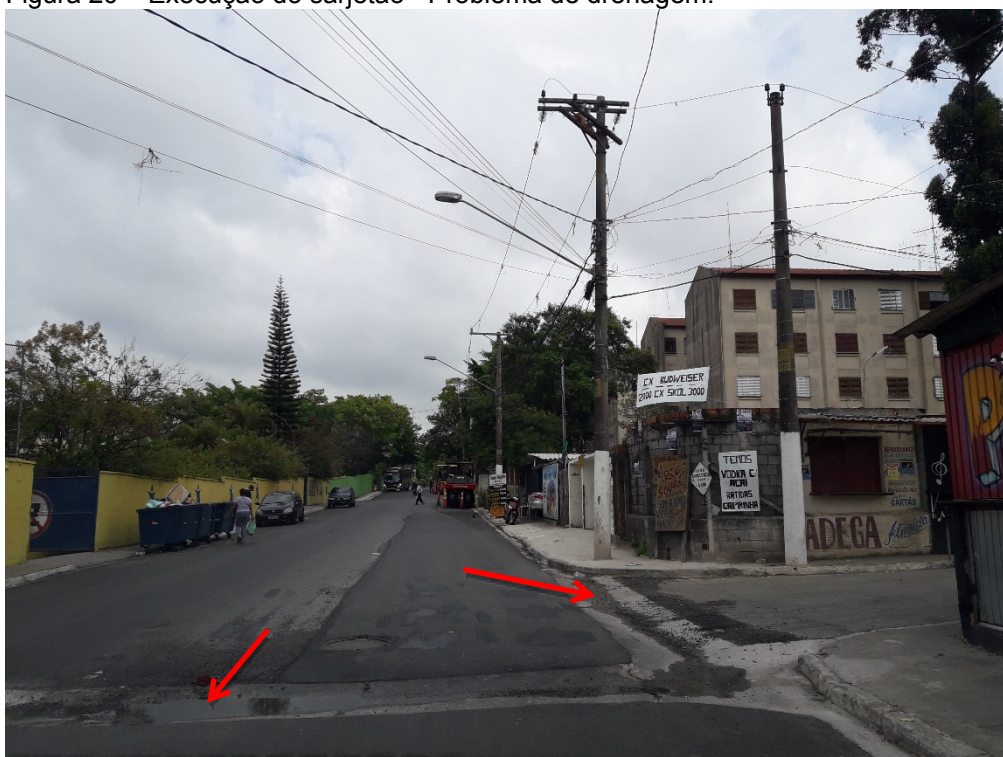
Figura 20 – Execução do sarjetão - Problema de drenagem.

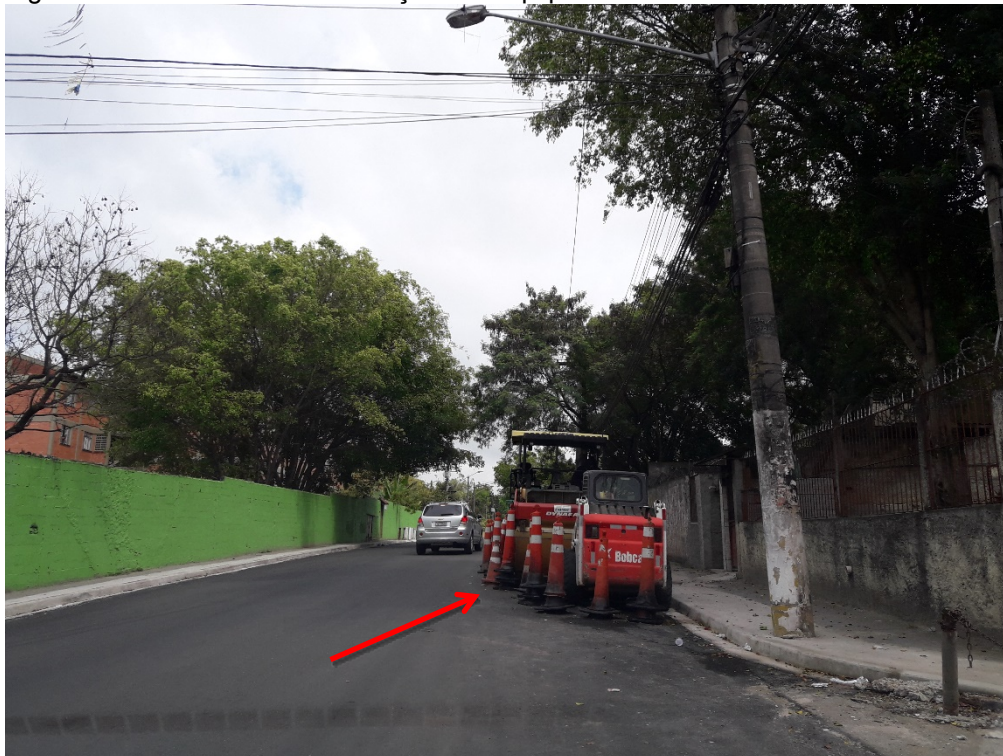
Figura 21 – Isolamento e sinalização dos equipamentos.

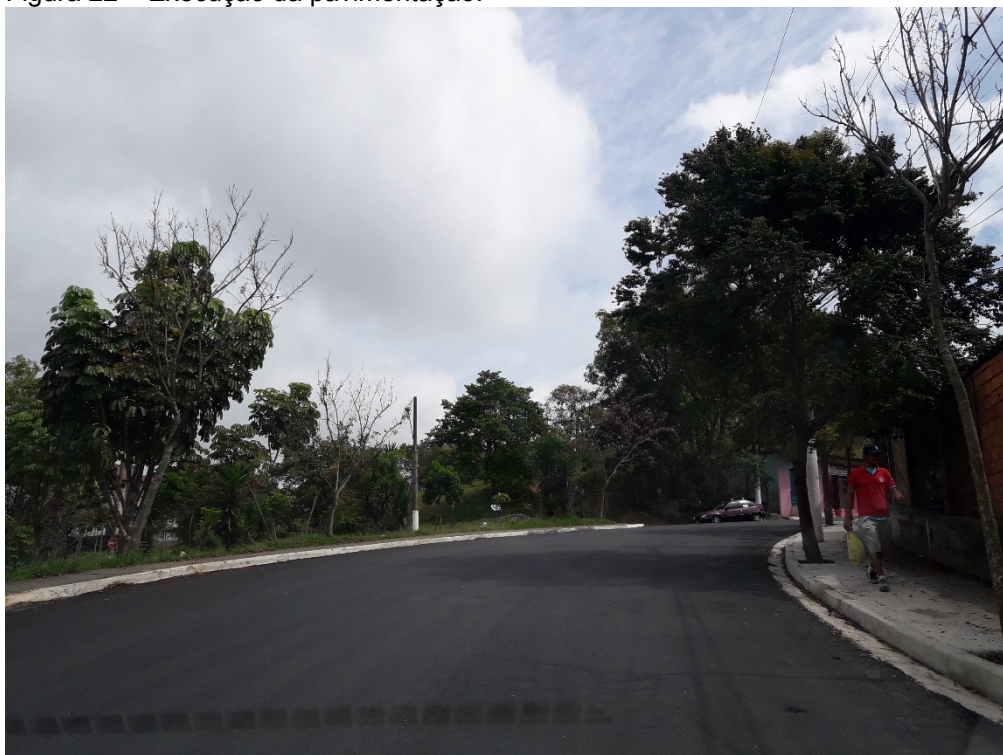
Figura 22 – Execução da pavimentação.

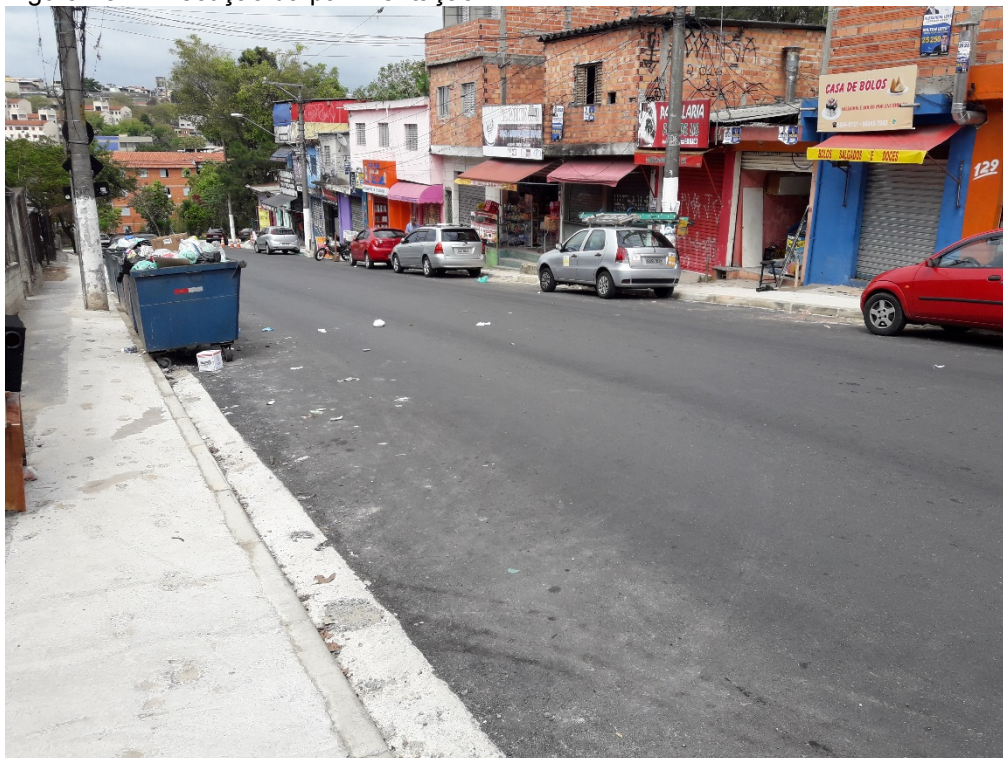
Figura 23 – Execução da pavimentação.

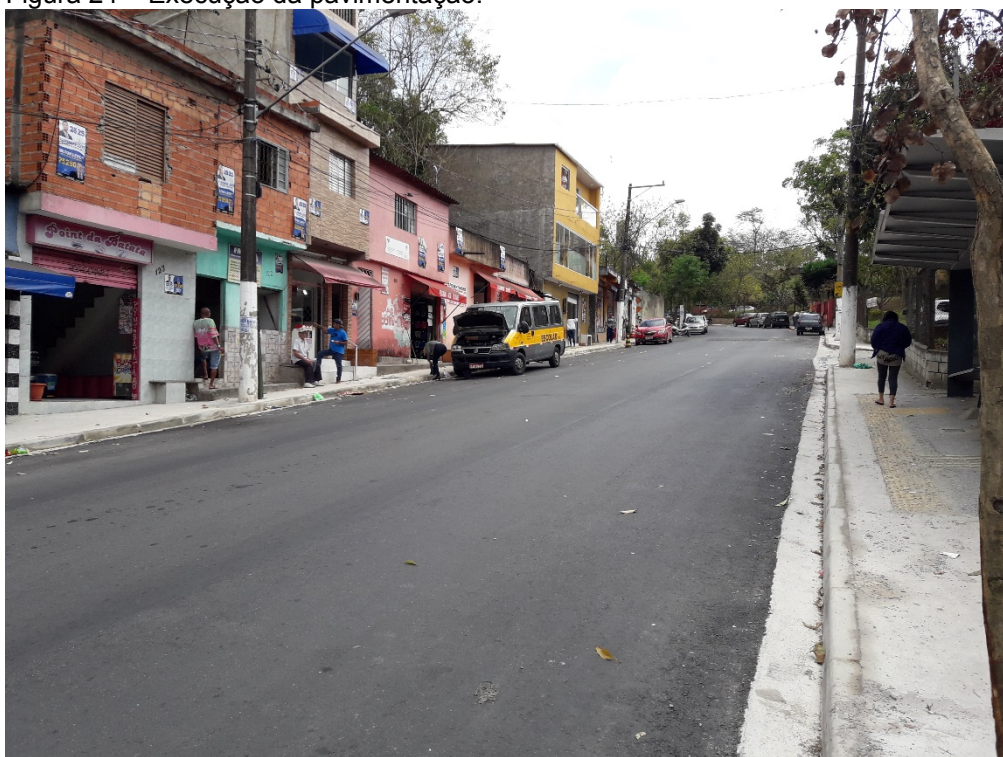
Figura 24 – Execução da pavimentação.

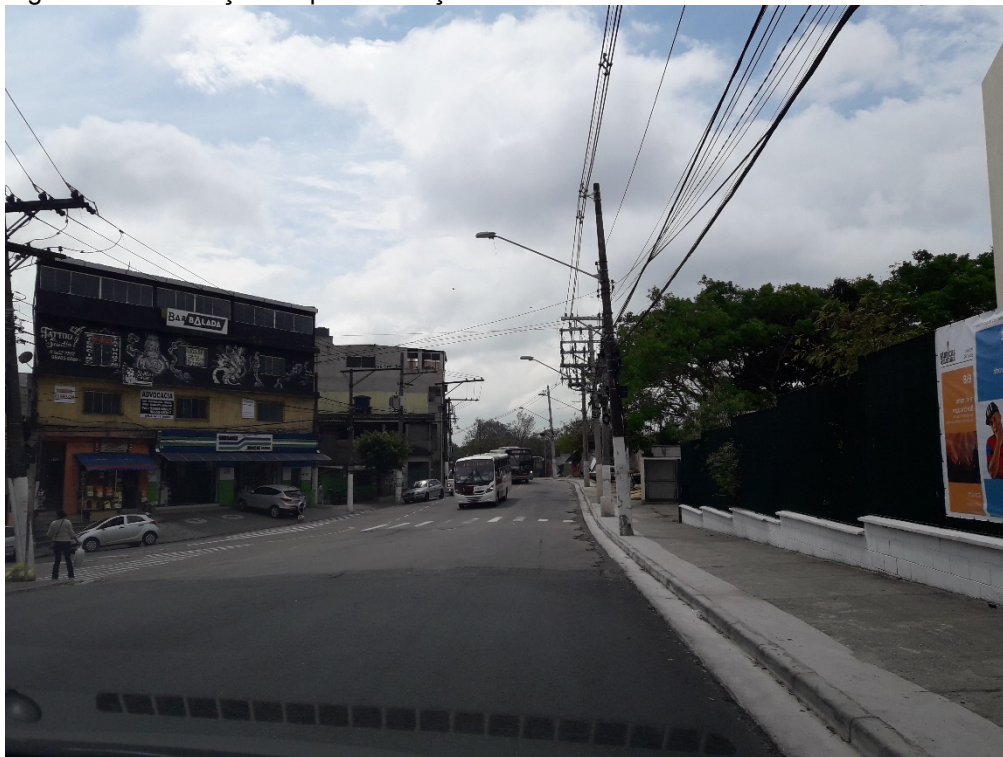
Figura 25 – Execução da pavimentação.

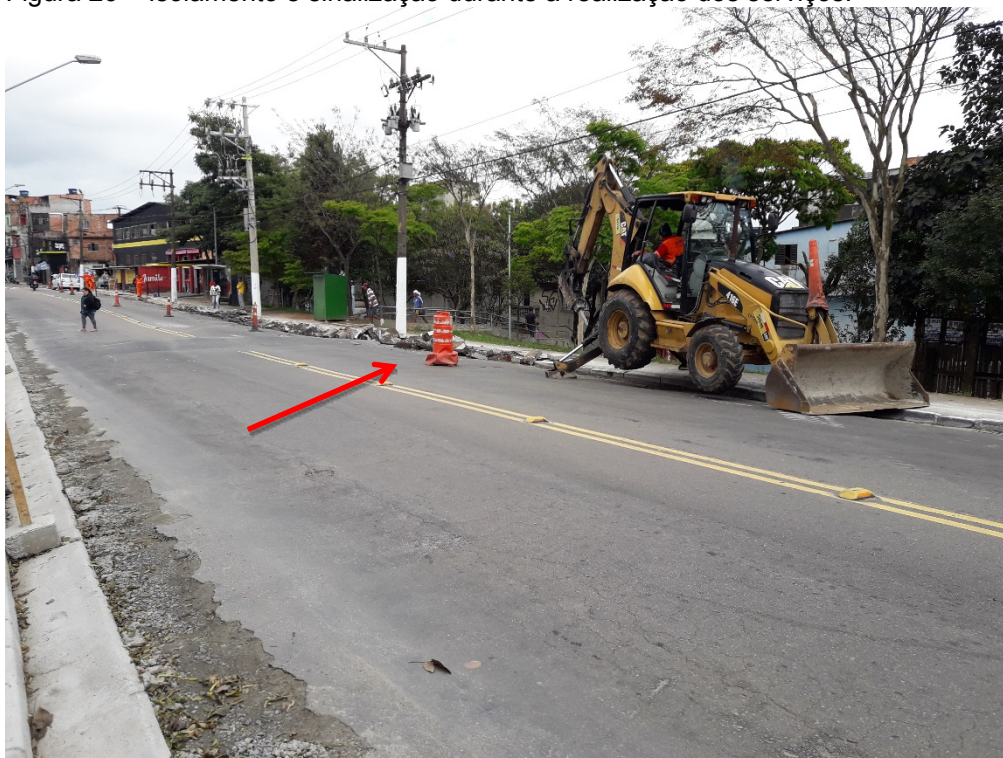
Figura 26 – Isolamento e sinalização durante a realização dos serviços.

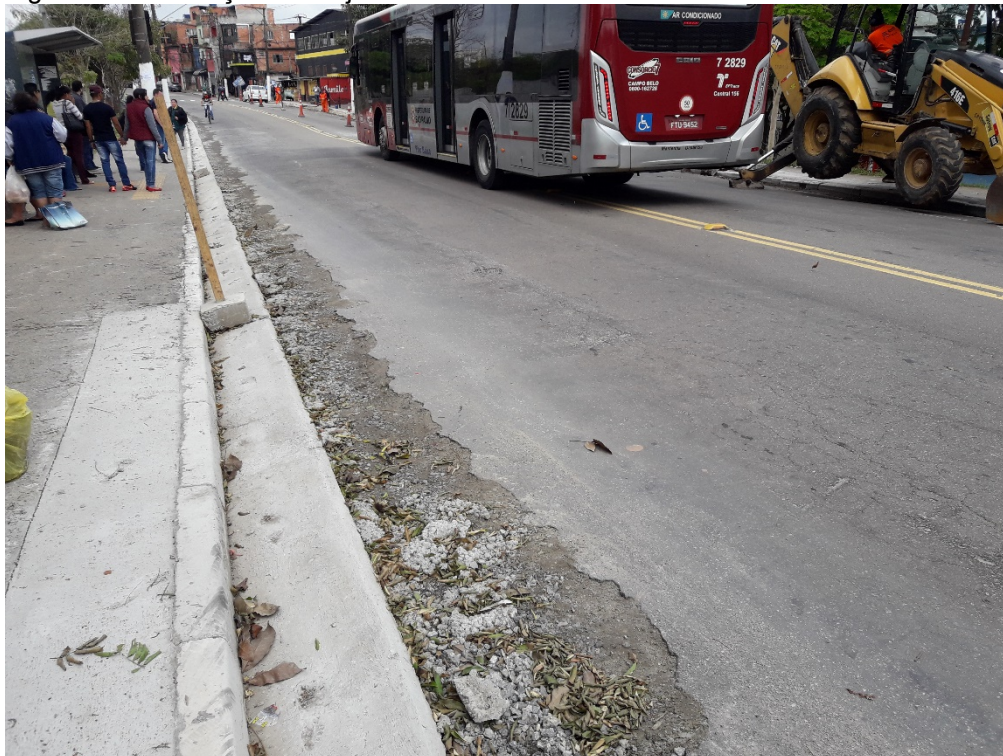
Figura 27 – Execução da sarjeta.

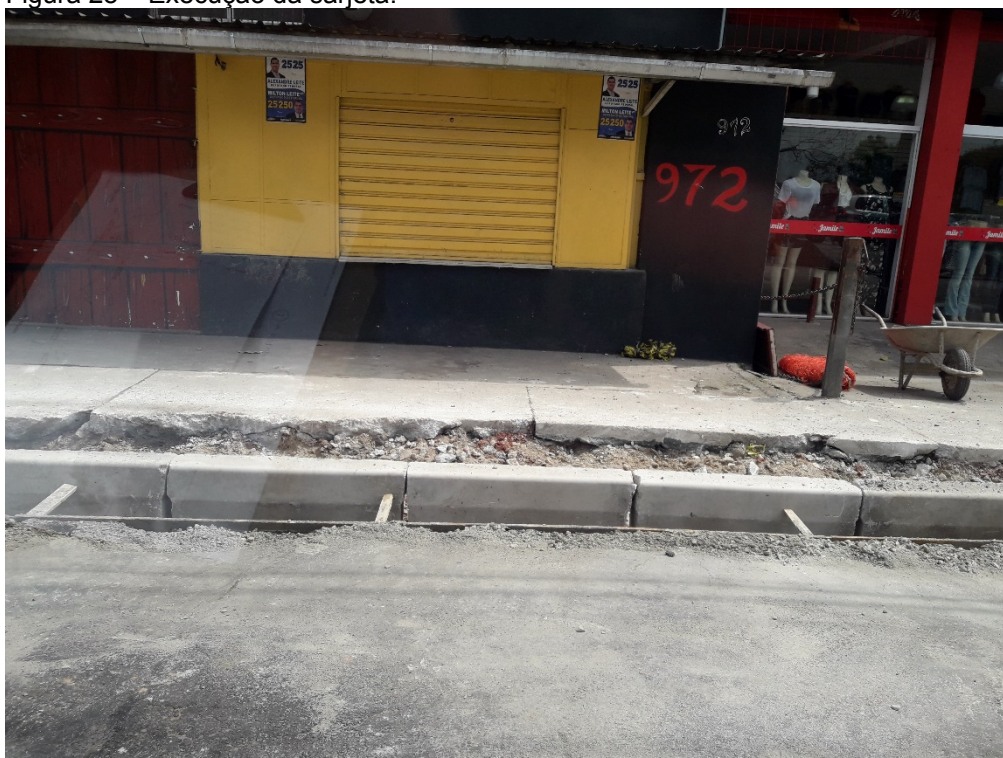
Figura 28 – Execução da sarjeta.

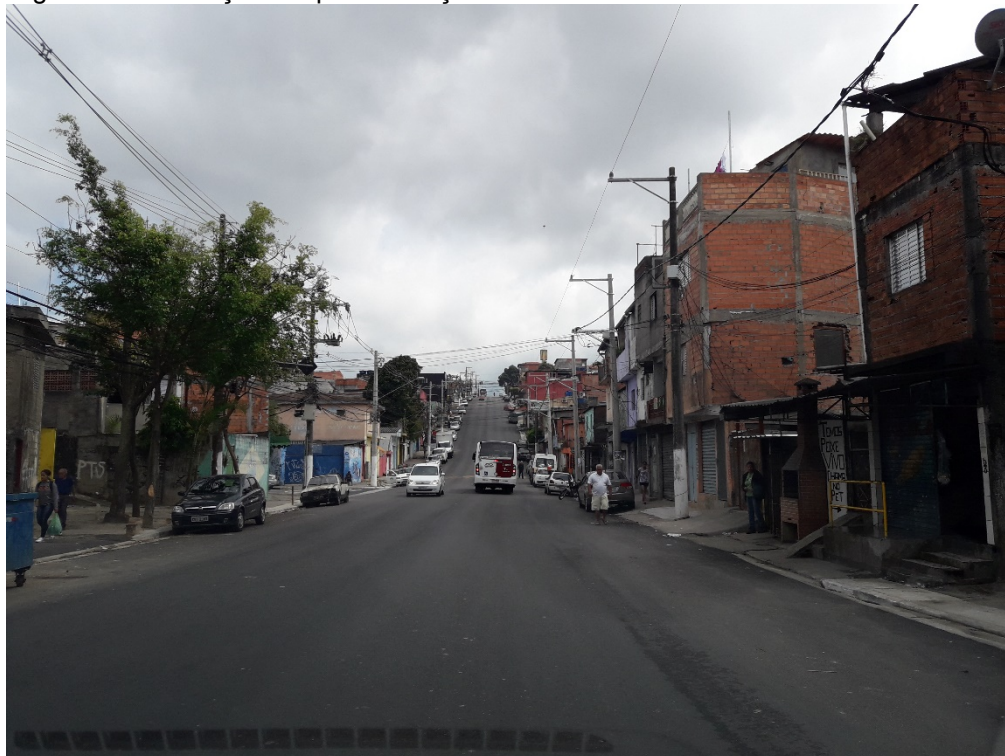
Figura 29 - Execução da pavimentação.

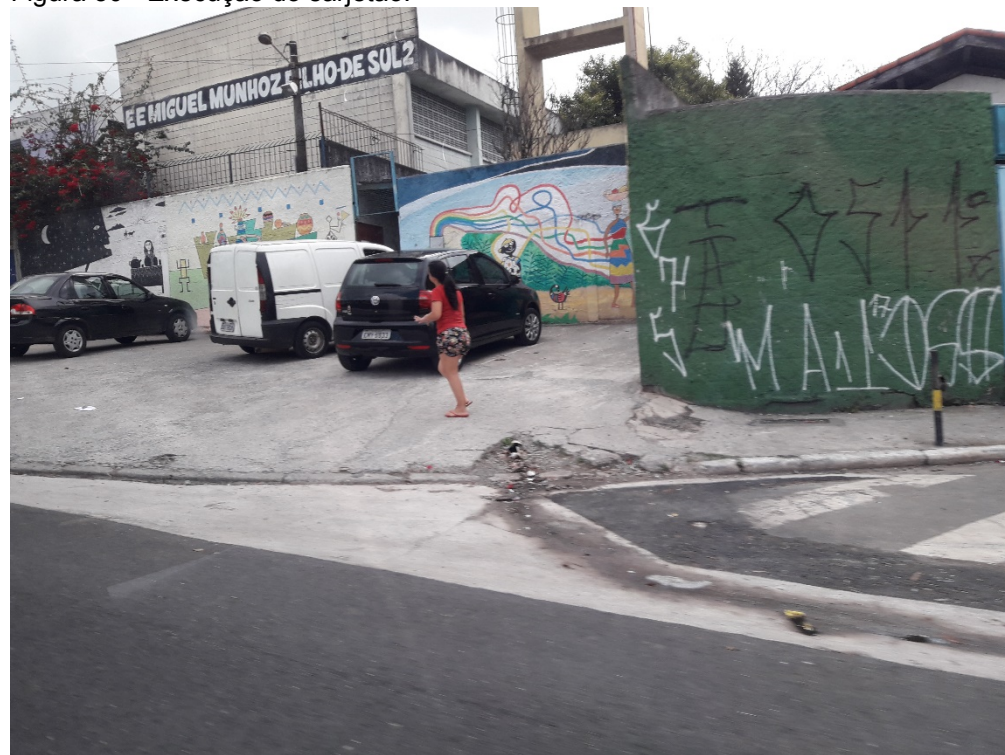
Figura 30 - Execução do sarjetão.

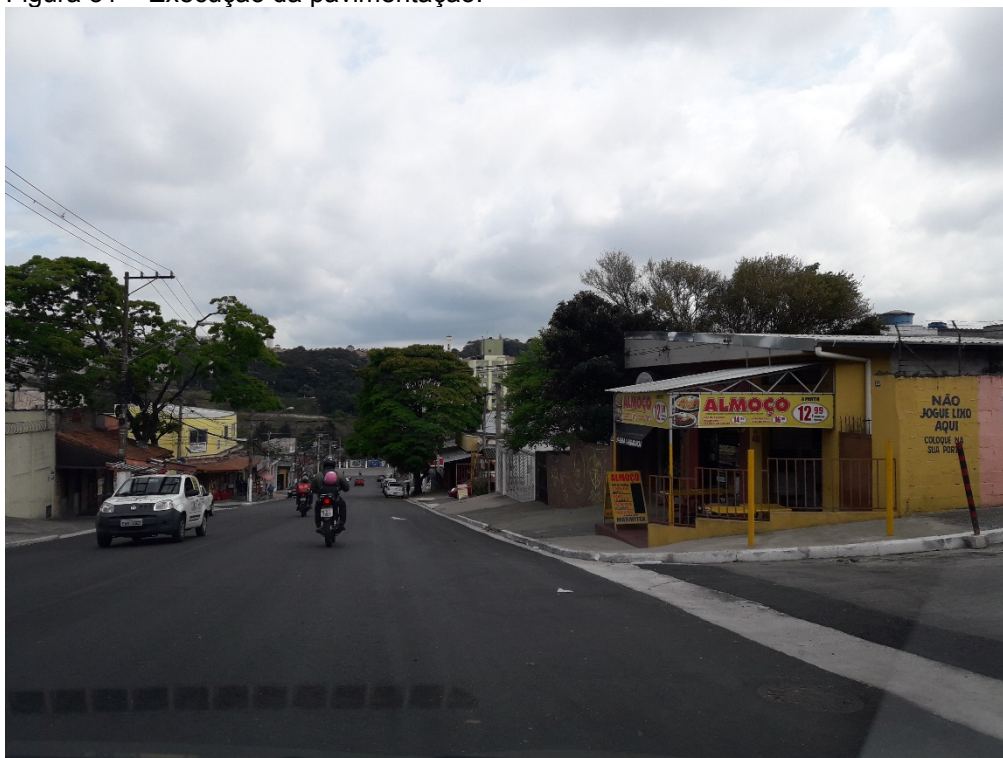
Figura 31 – Execução da pavimentação.

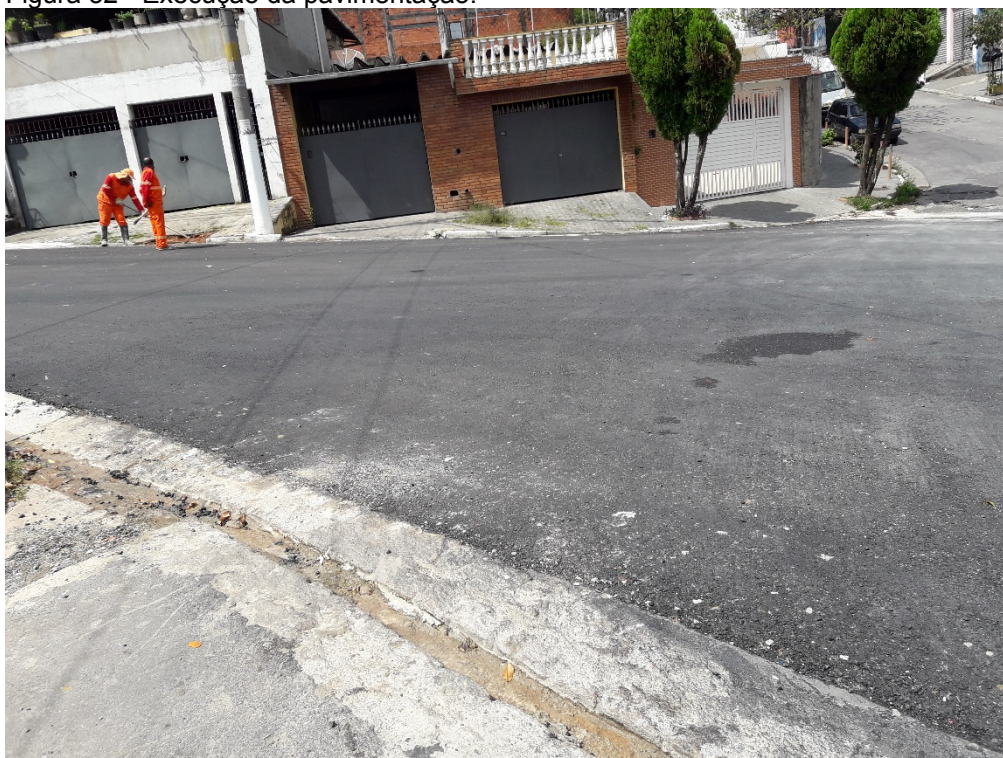
Figura 32 - Execução da pavimentação.

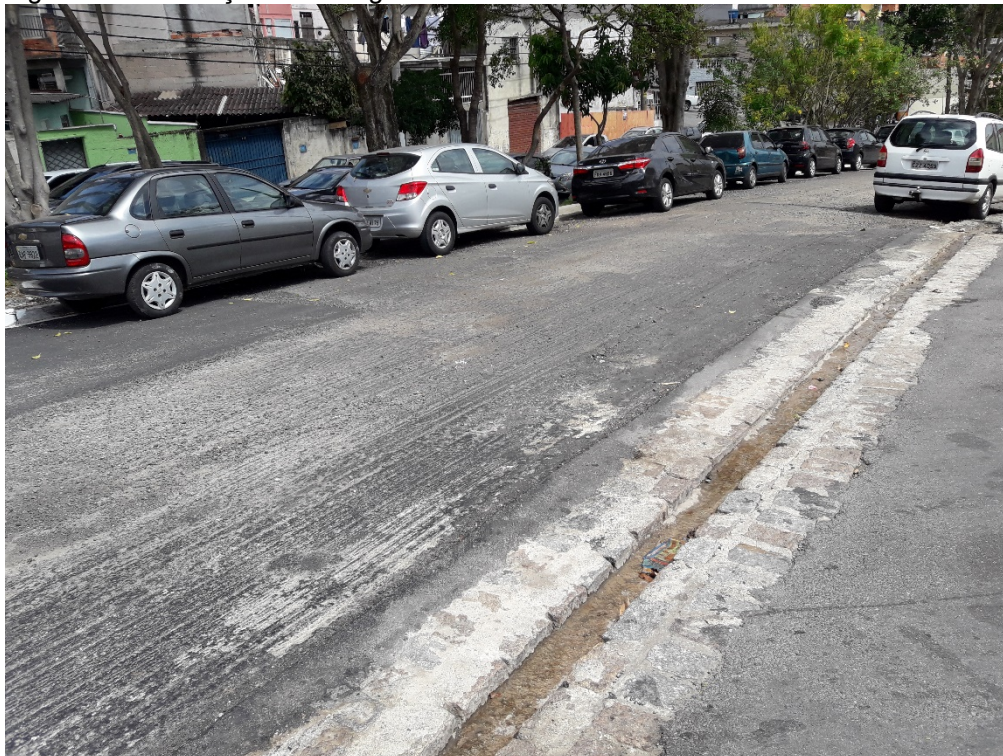
Figura 33 – Execução da fresagem

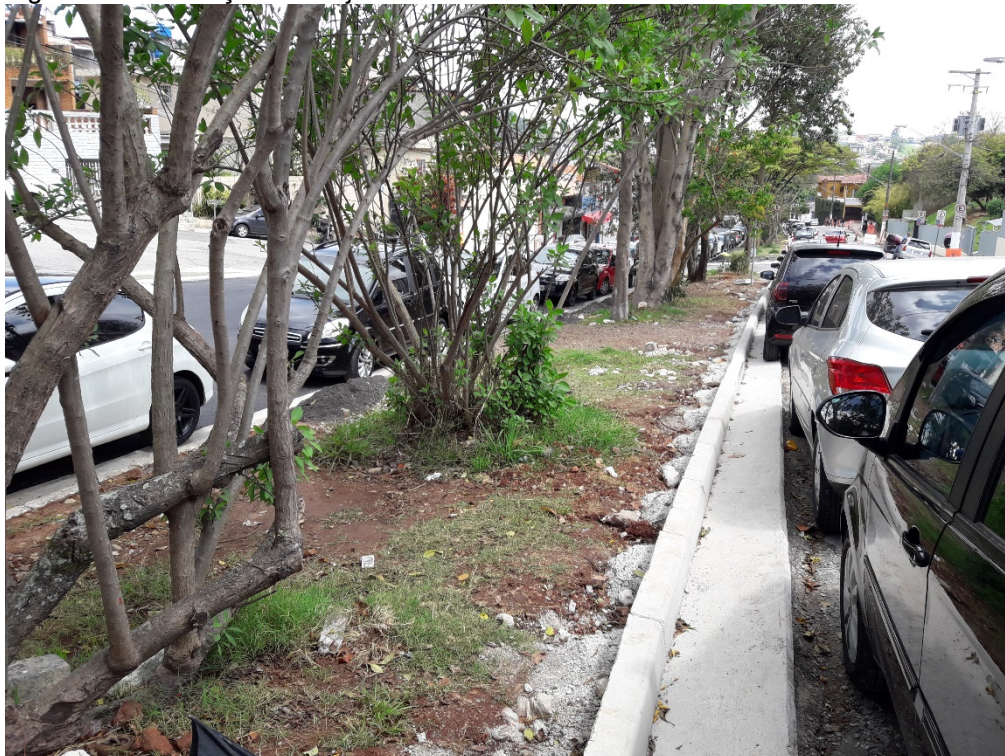
Figura 35 – Execução da sarjeta.

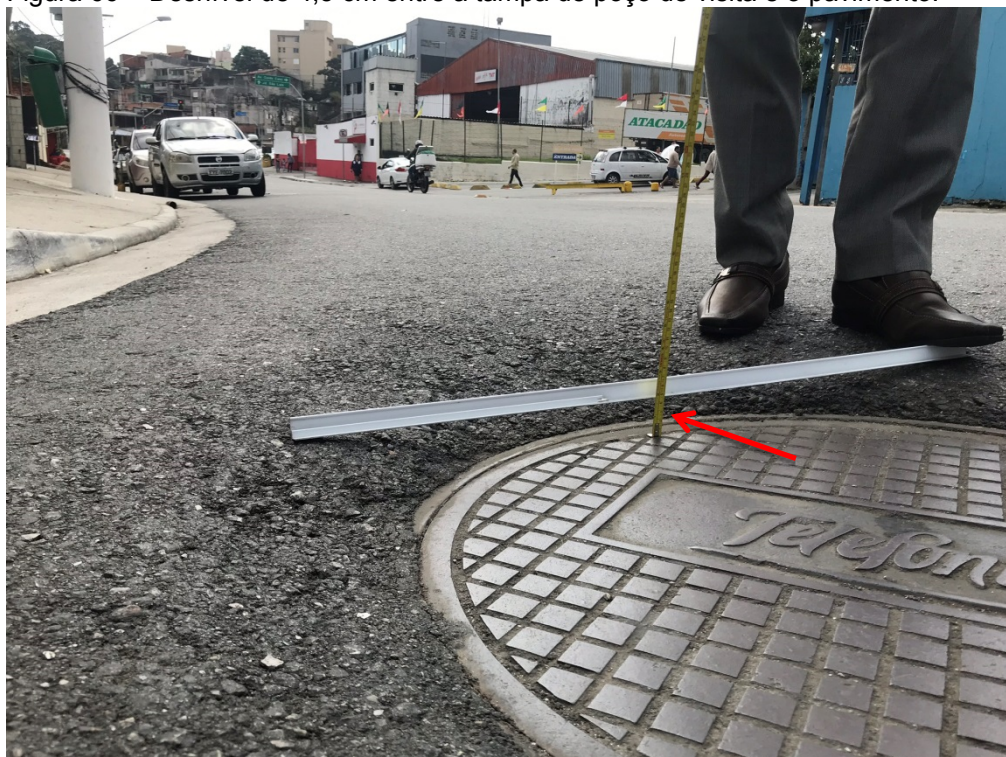
Figura 66 – Desnível de 4,5 cm entre a tampa de poço de visita e o pavimento.
