# **ANEXO I**

## **RELATÓRIO FOTOGRÁFICO**

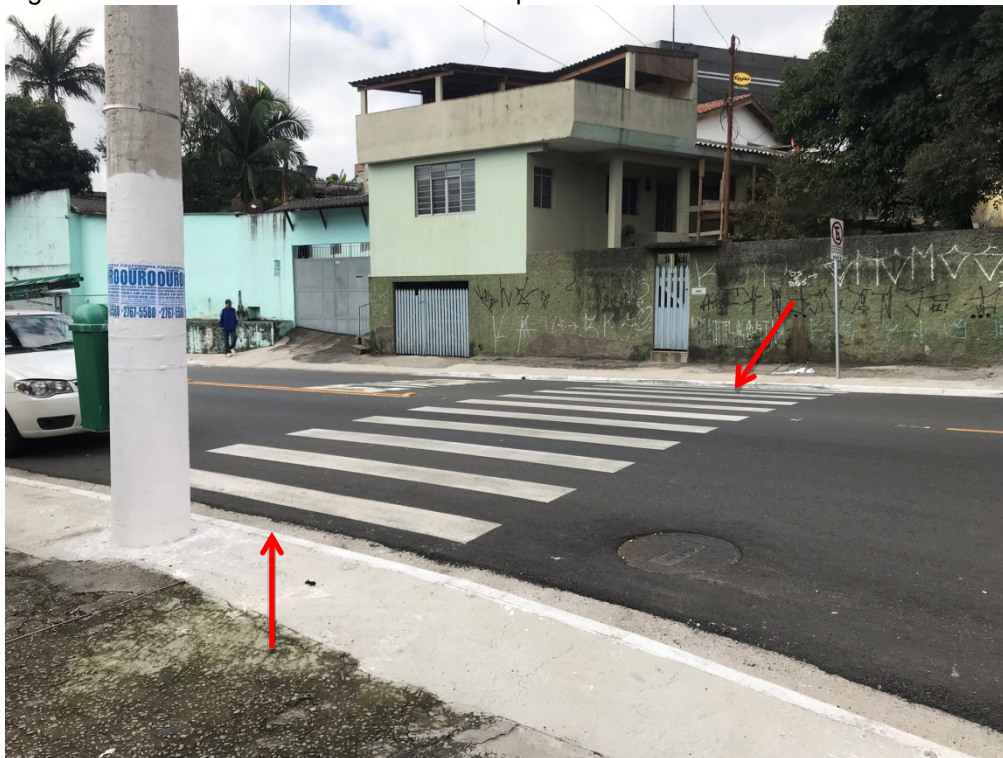
Figura 69 - Ausência de rebaixamento dos passeios nas travessias sinalizadas.

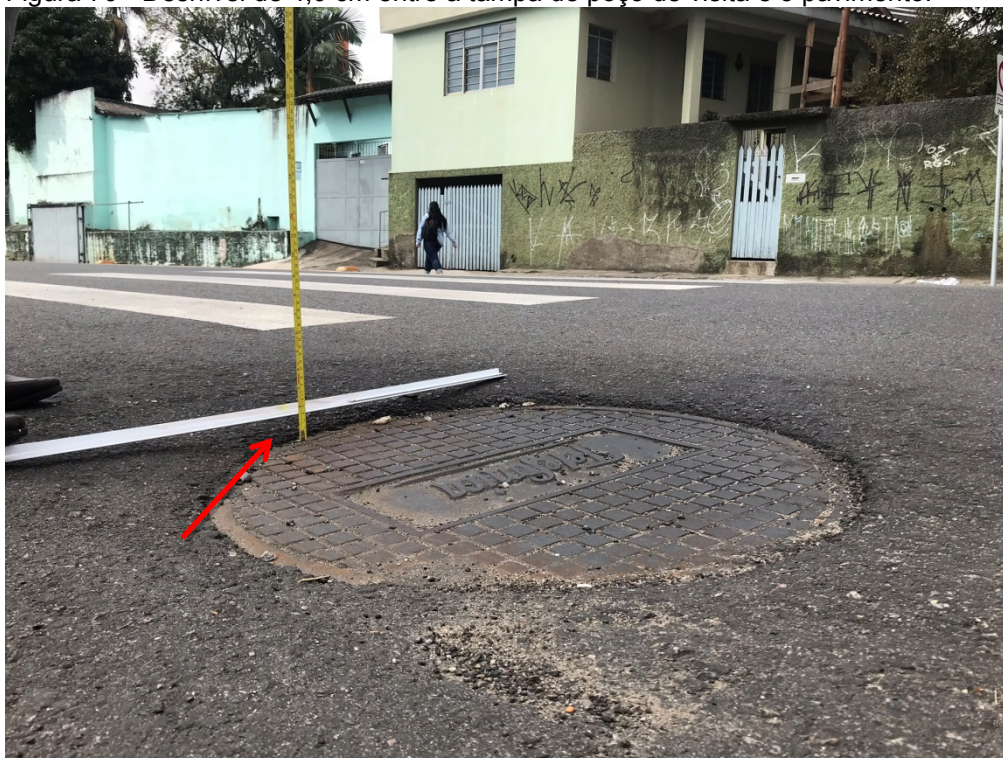
Figura 70 - Desnível de 4,0 cm entre a tampa de poço de visita e o pavimento.

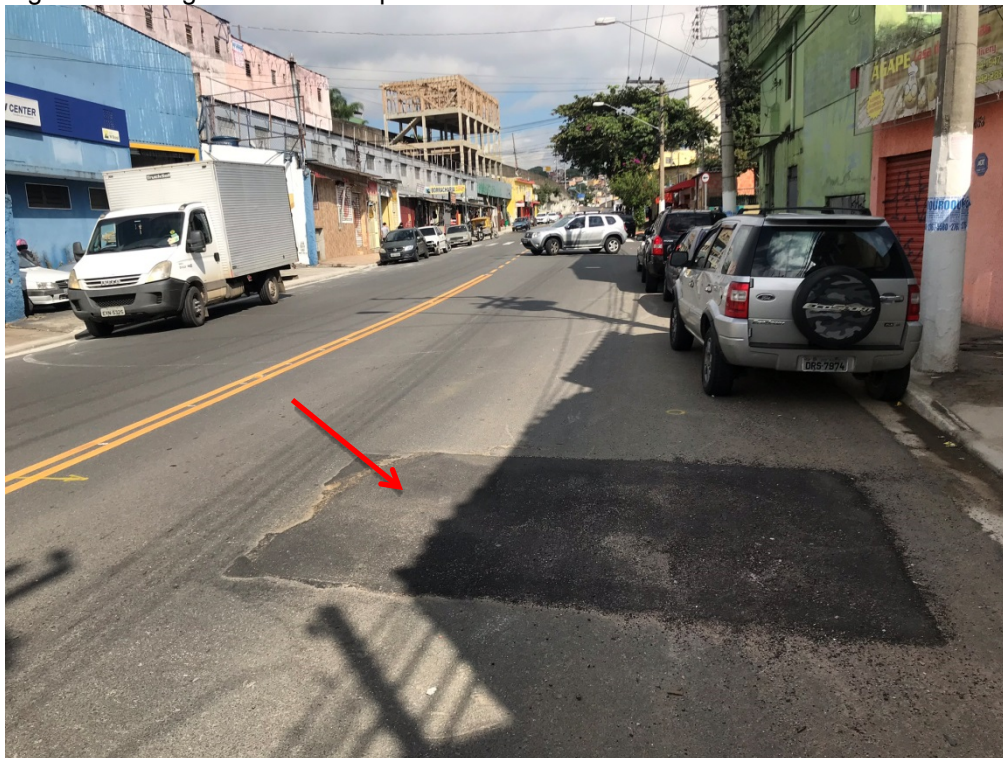
Figura 75 - Irregularidade na capa asfáltica.

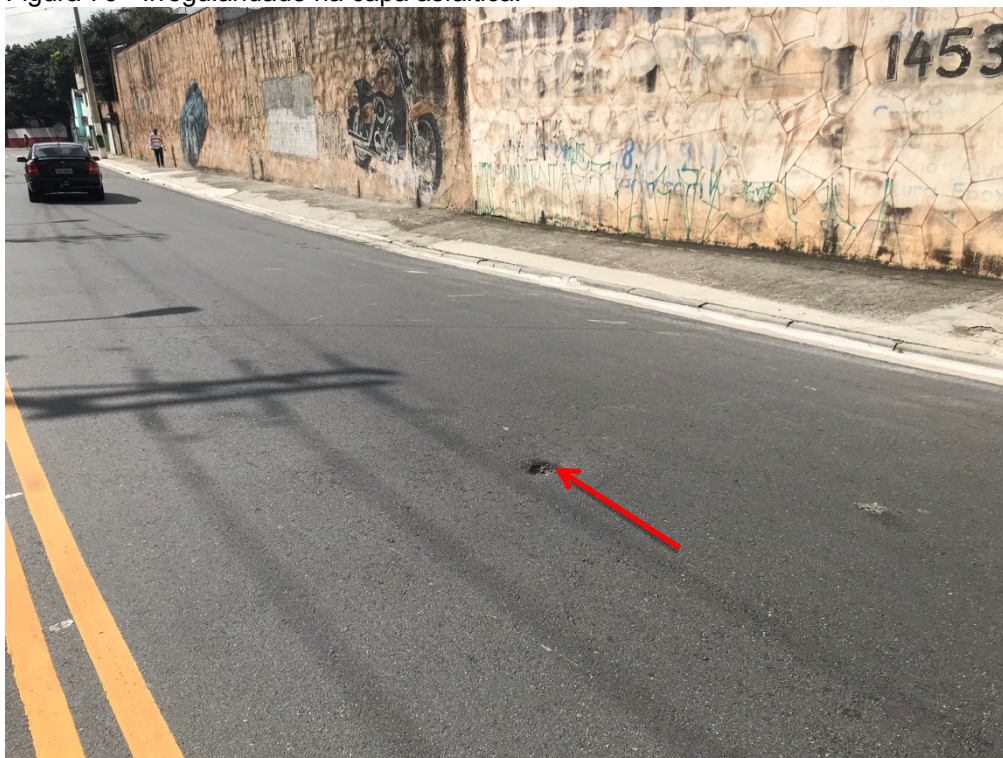
Figura 76 - Irregularidade na capa asfáltica.

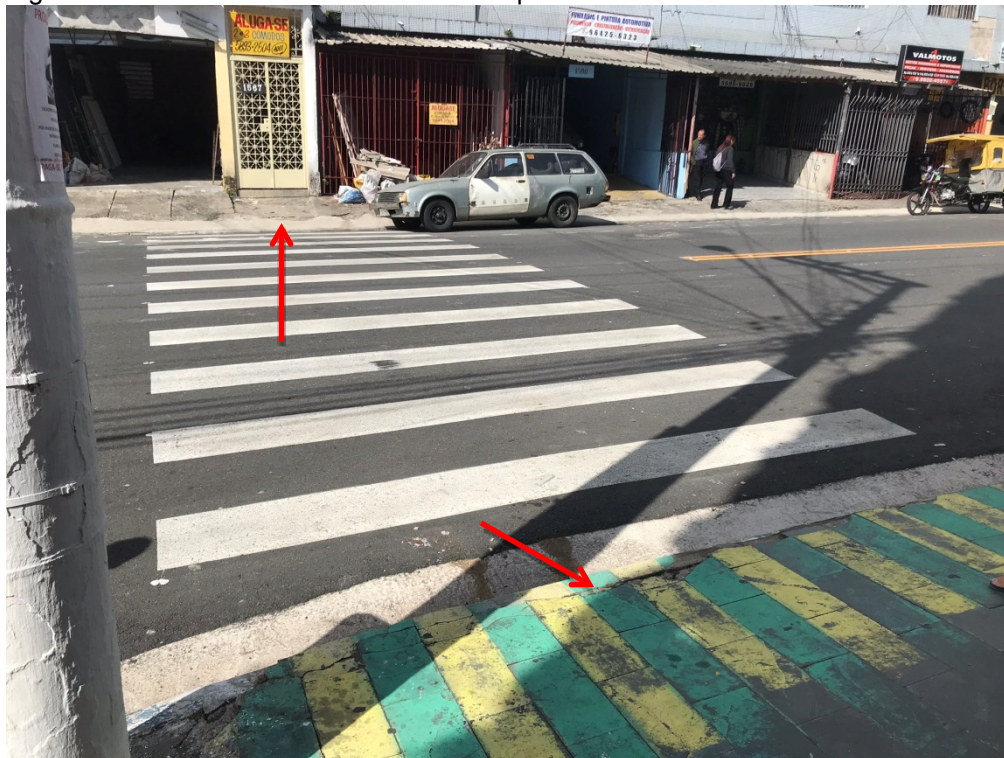
Figura 77 - Ausência de rebaixamento dos passeios nas travessias sinalizadas.

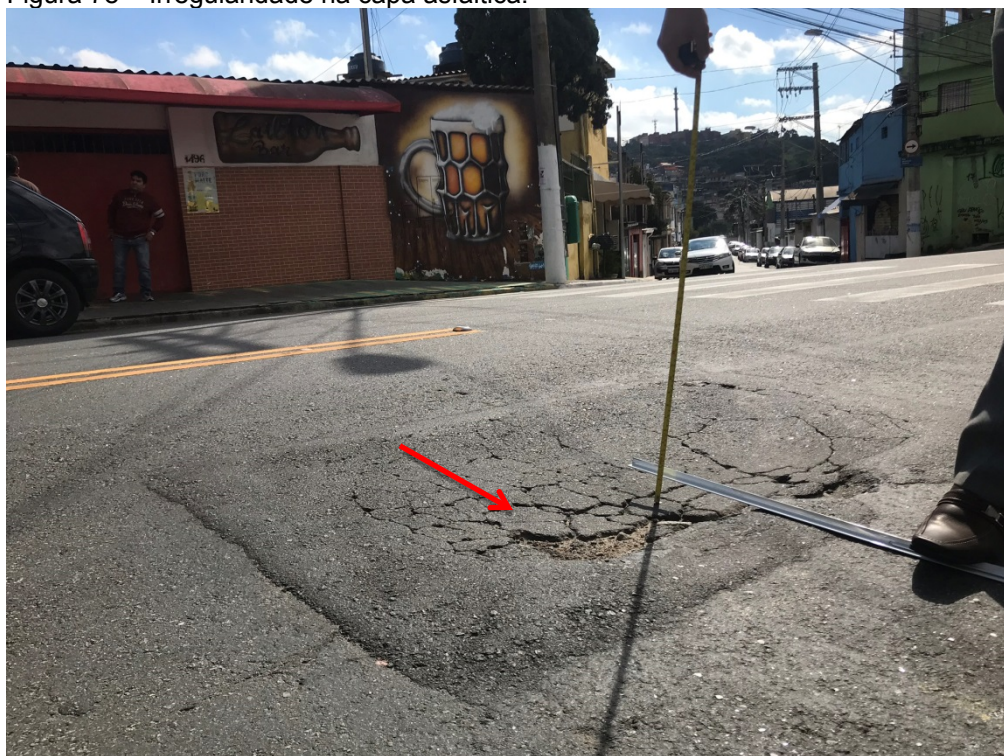
Figura 78 – Irregularidade na capa asfáltica.

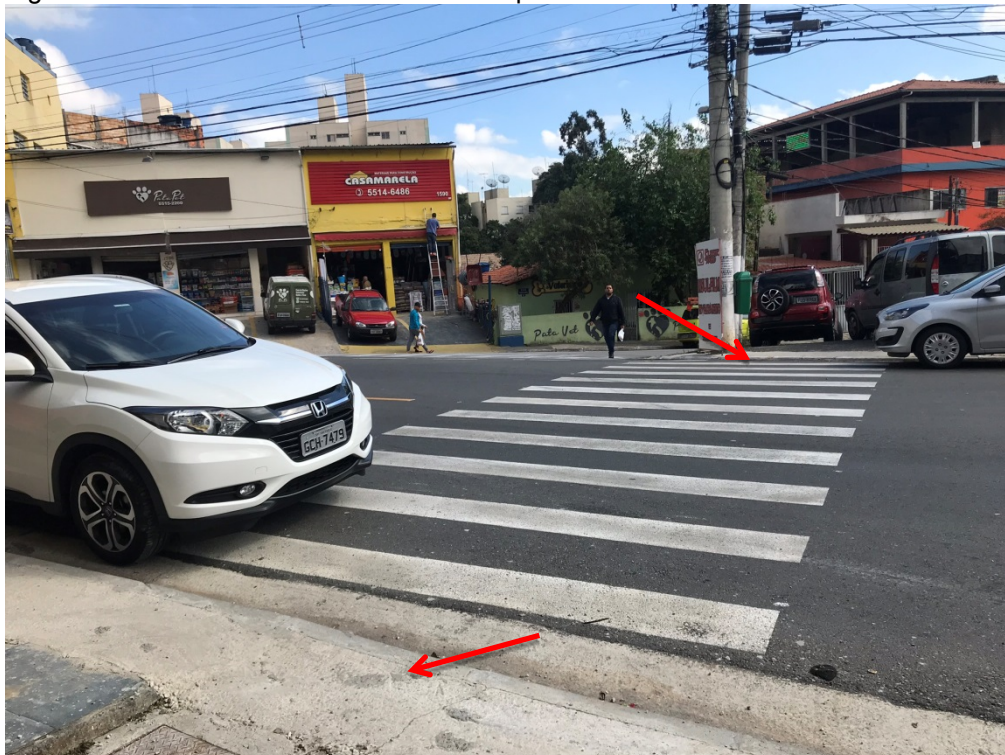
Figura 80 - Ausência de rebaixamento dos passeios nas travessias sinalizadas.

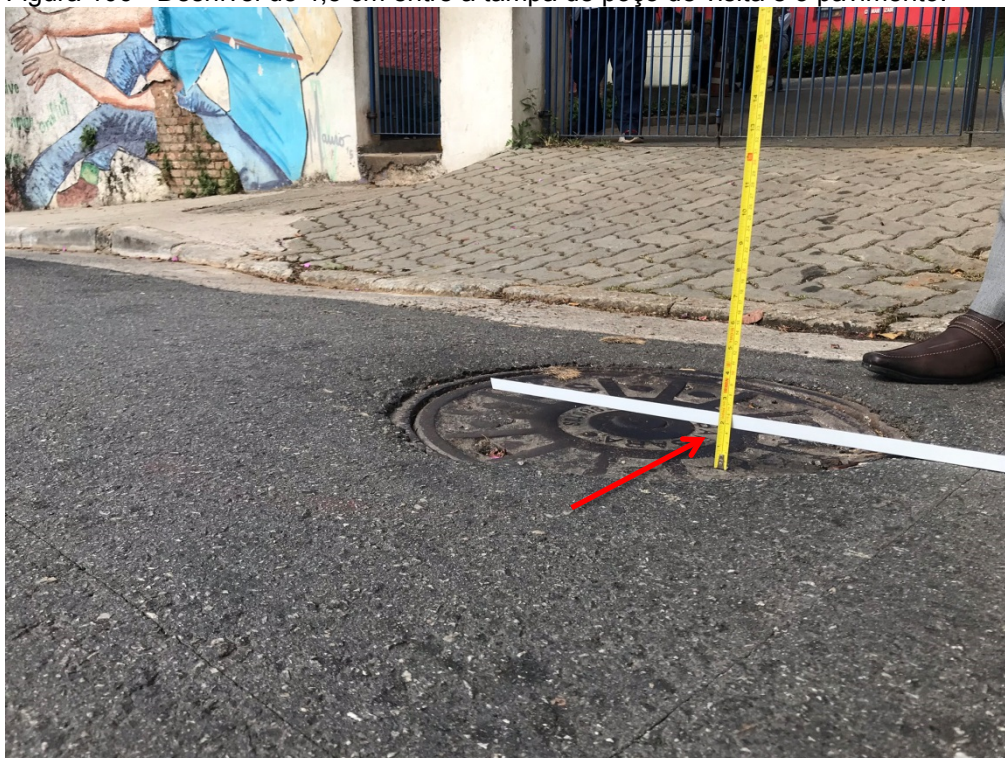
Figura 106 - Desnível de 4,5 cm entre a tampa de poço de visita e o pavimento.

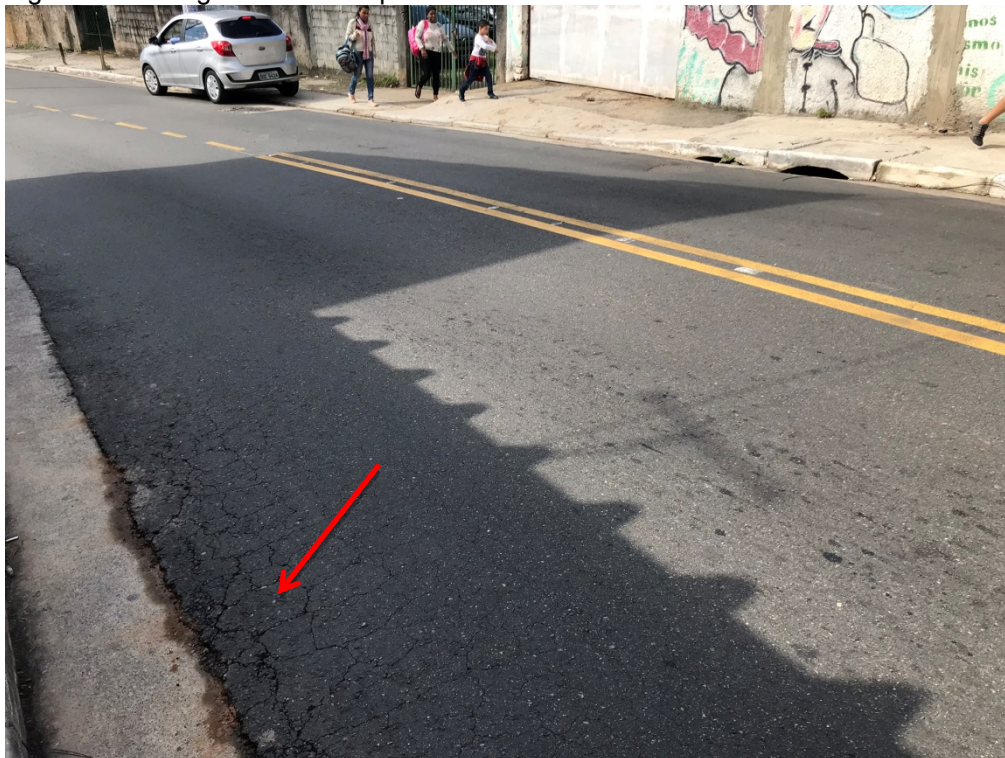
Figura 109 - Irregularidades no pavimento.

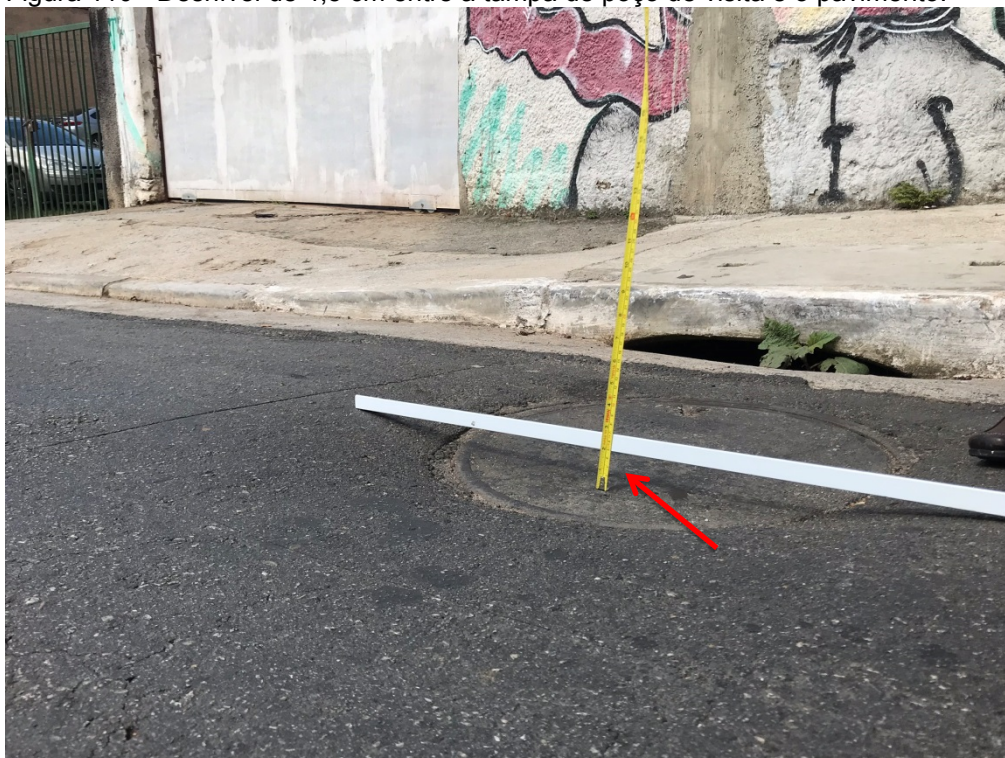
Figura 110 - Desnível de 4,5 cm entre a tampa de poço de visita e o pavimento.
