RELATÓRIO CONCLUSIVO DE ACOMPANHAMENTO DE EXECUÇÃO CONTRATUAL

Execução contratual

Subprefeitura de Pirituba/Jaraguá (SUB-PJ)

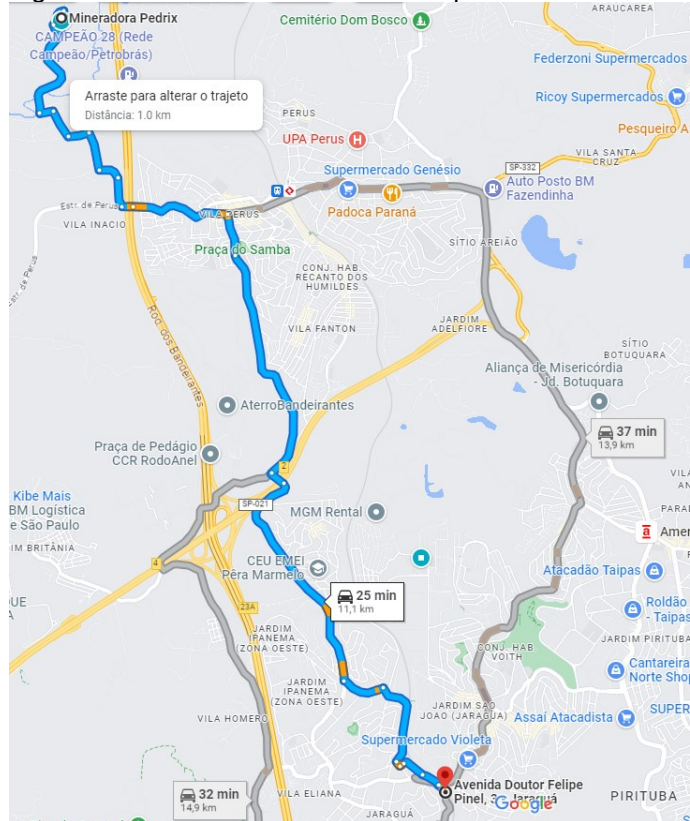
Figura 01: Distância entre Av. Dr. Felipe Pinel e Mineradora Pedrix

Ainda, conforme Figura 01, verifica-se que mesmo considerando a Mineradora Pedrix, conforme defesa, a distância de transporte seria quase 3x inferior à efetivamente remunerada. Mesmo considerando o trecho mais longo sugerido pela defesa, a distância seria em torno de 25 km.
