**EXCELENTÍSSIMO SENHOR CONSELHEIRO ROBERTO BRAGUIM, DO EGRÉGIO
TRIBUNAL DE CONTAS DO MUNICÍPIO DE SÃO PAULO.**

Processo nº TC/009081/2021

A empresa **A. TONANNI CONSTRUÇÕES E SERVIÇOS LTDA.**, por seus advogados, nos autos do processo de cunho administrativo acima em destaque, vem respeitosamente à presença de Vossa Excelência para, em atendimento às Intimações 2733/2021 e 2779/2021, manifestar-se sobre os pareceres exarados pelos i. órgãos técnicos (fiscalização) desta E. Corte de Contas, em conformidade com o quanto segue:

3. O presente processo tem o objetivo de verificar a execução do contrato nº 206/SMUSB/COGEL/2020 assinado pela **A. TONNANI** em 06.11.2020, cujo objeto é a prestação dos serviços de conservação de pavimentos viários urbanos denominado “tapa-buracos”. Referido contrato está e vem sendo regularmente cumprido nos exatos termos como pactuado em contrato.

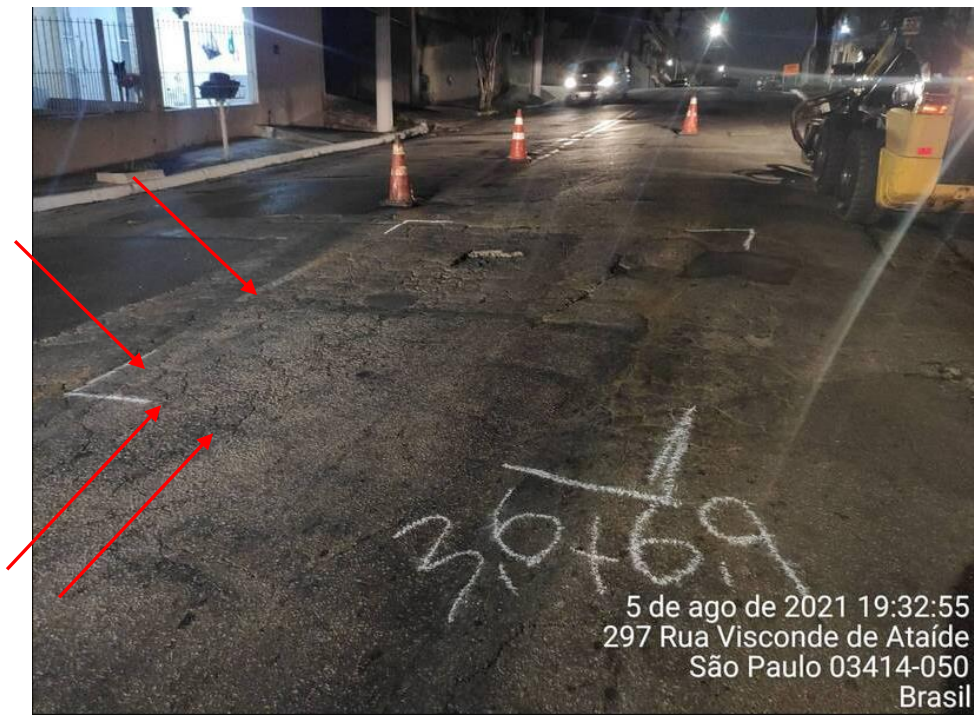
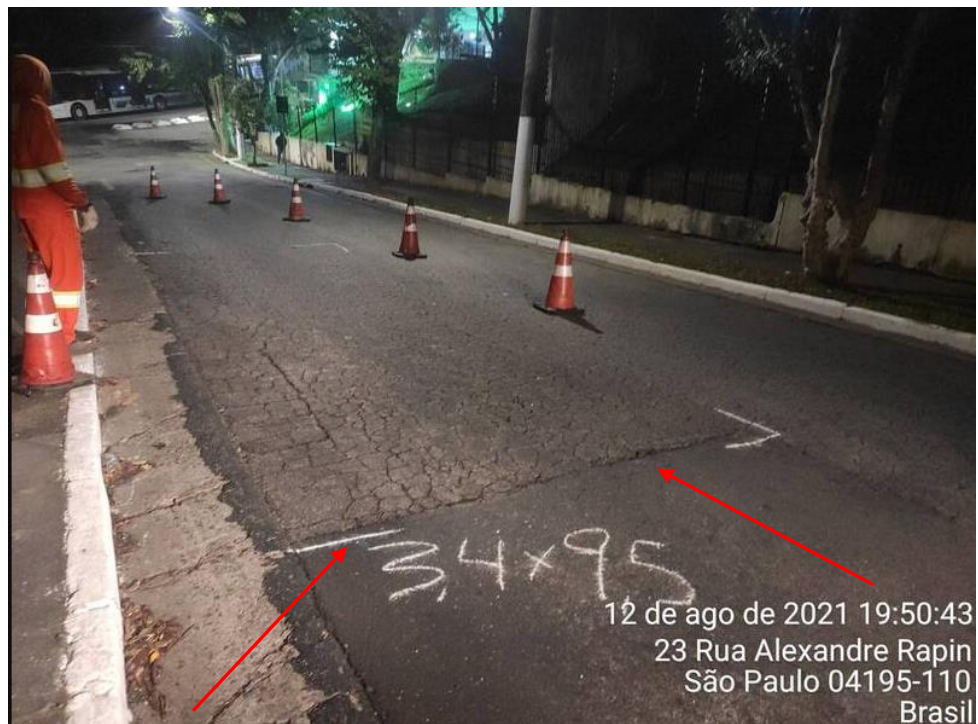
IMAGENS NA PÁGINA SEGUINTE:

48. Como se sabe, a qualidade do pavimento já existente é fator preponderante para a uniformização da serragem. Por vezes, quando se serra o buraco para a execução do serviço de tapagem, não é possível fazê-lo de forma perfeitamente “reta” nos quatro lados, já que o asfalto existente está **craquelado**, ou seja, trincado, rachado. As patologias prévias influenciam nesta etapa de serragem e, por isso, não é sempre possível um formato totalmente perfeito e simétrico, sendo comum a borda do pavimento apresentar esgarçamento e desbeijamento na etapa da serragem, como nos exemplos a seguir retratados em relatório fotográfico:

49. De qualquer forma, ainda que o desenho do asfalto não se encontre perfeitamente “reto”, todas as etapas posteriores são capazes de estabilizar a parede e permitir a perfeita tapagem do buraco, mantendo a qualidade do reparo executado.

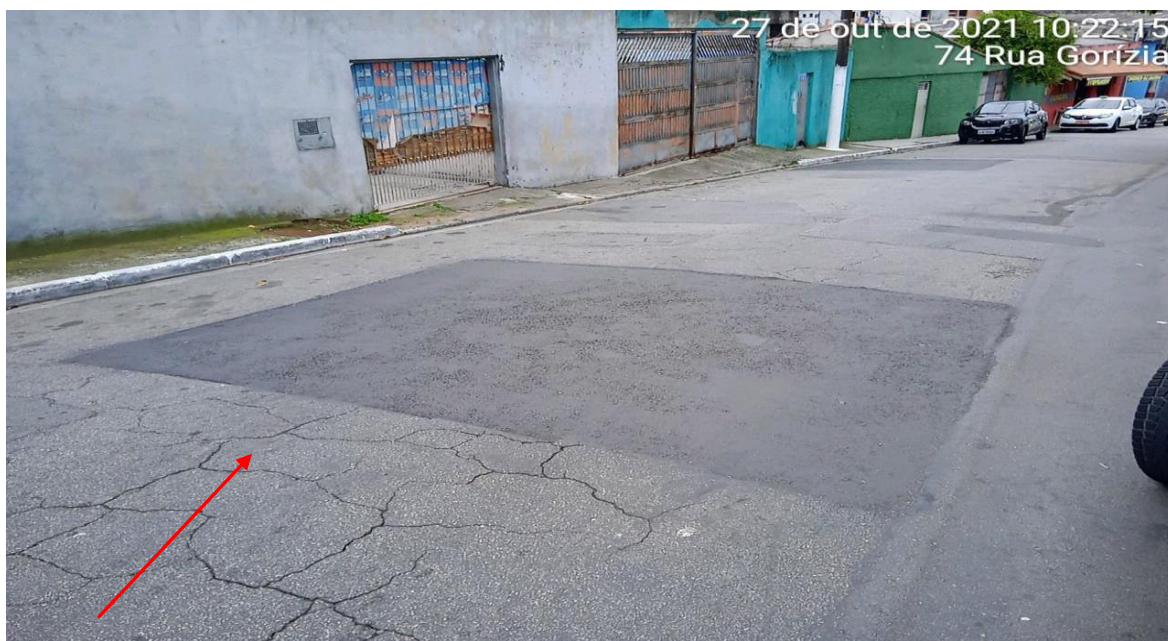
(note-se que as extremidades do reparo não apresentam sinais de desagregação e/ou vazios que possibilitem a infiltração de água, não ocasionando danos a estrutura do pavimento recomposto)

50. Cabe ainda considerar que todos os serviços executados são **auditados e vistoriados**, encontrando-se em perfeitas condições, sem qualquer sintoma de deterioração. Eventual vulnerabilidade tem a ver com o asfalto que já existe e não com o corte “reto” do buraco. O simples fato de as paredes recortadas não estarem uniformes ou retilíneas não impede, por si só, a qualidade e a durabilidade do serviço executado. Veja exemplos seguintes:

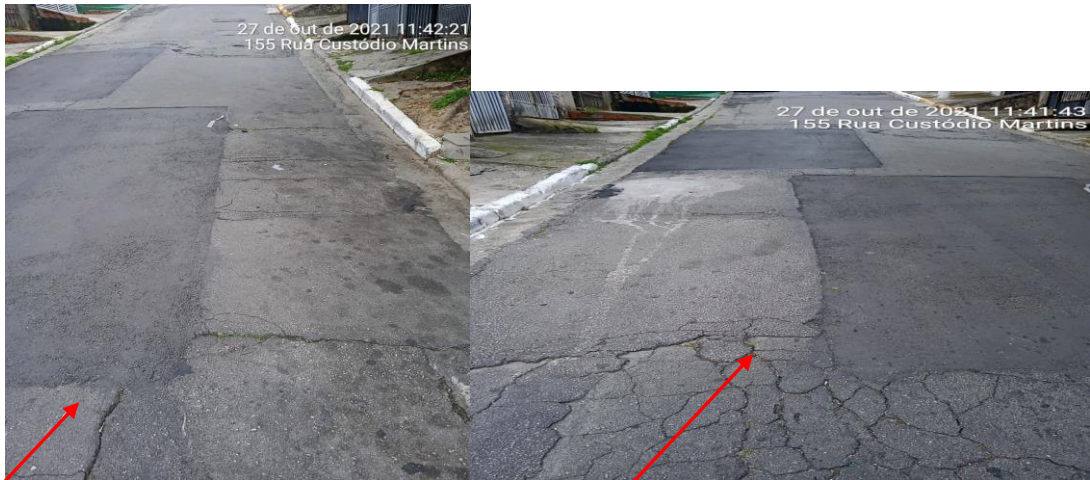
(note-se que o reparo executado foi feito apenas no local que apresentava risco de acidente ao munícipe, mas está íntegro apesar das trincas já existentes)
