**RELATÓRIO DE ANÁLISE DE CONTRATAÇÃO**  
**ANEXO DE CONTINUAÇÃO**

**CONTRATO nº 019/SIURB/20**

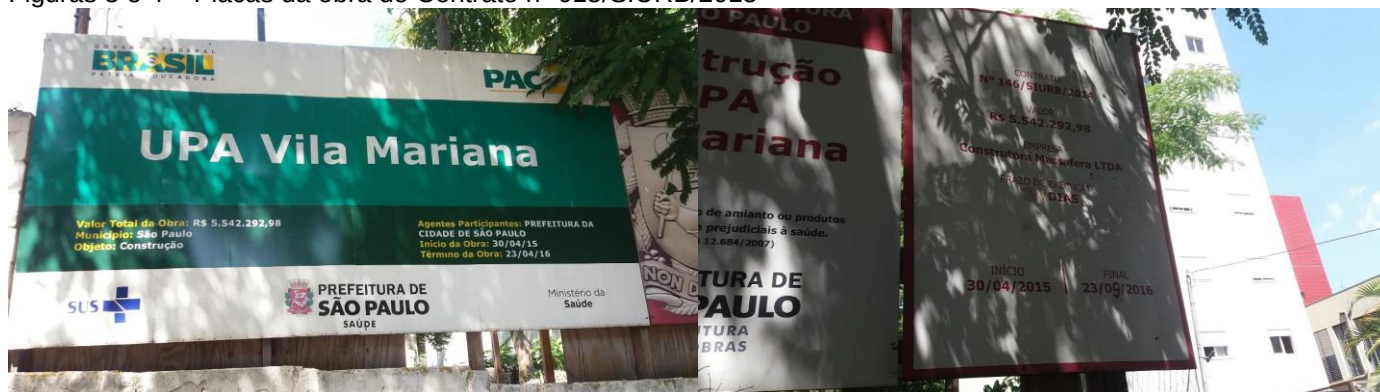
Figuras 3 e 4 – Placas da obra do Contrato nº 015/SIURB/2015

Após os pagamentos do **Quadro 3**, em 19.08.2016 a SIURB rescindiu unilateralmente o Contrato nº 015/SIURB/2015 com a Construtora Massafera (Peça 19, p. 1). Observa-se nas **Figuras 3 a 6**, obtidas do Relatório Fotográfico elaborado pela Administração, para instrução do processo administrativo, que a obra da UPA Vila Mariana estava em implantação, com a presença de elementos estruturais já construídos, a fundação, além de elementos de vedação em execução.

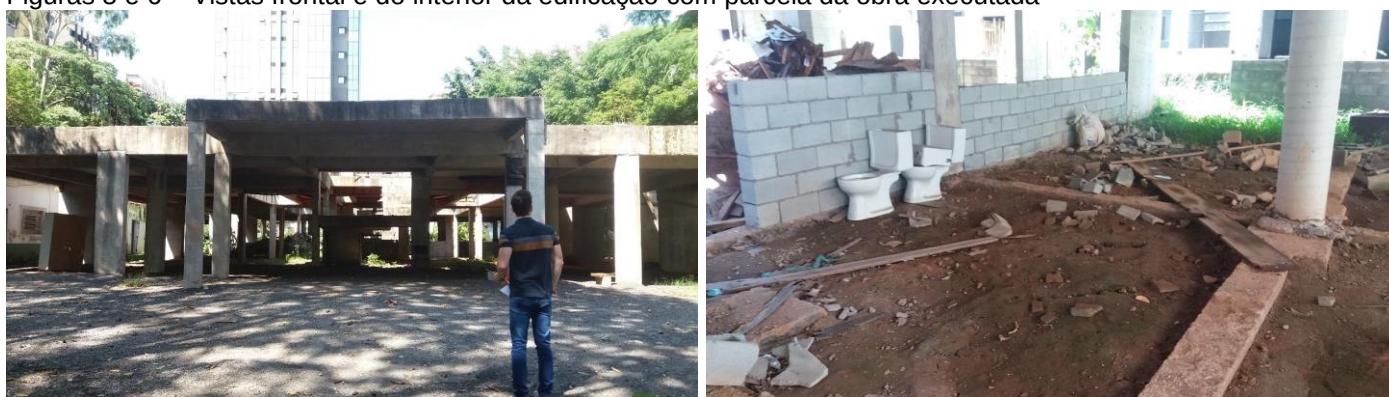
Figuras 5 e 6 – Vistas frontal e do interior da edificação com parcela da obra executada

Ocorre que, no Contrato nº 019/SURB/2020, em análise, não foi possível verificar, na instrução processual do SEI nº 6018.2019/0039356-0, anteriormente à assinatura do ajuste, a consideração dos elementos executados medidos e pagos no Contrato de nº 015/SIURB/2015. Constan na planilha orçamentária contratual, custos para a execução de fundações, estruturas em concreto armado e vedações em alvenaria.

Para o caso em tela, não constam no processo SEI as memórias de cálculo, o inventário, como também a medição acumulada realizada pela SIURB no Contrato nº 015/SIURB/2015, que demonstrasse a consideração na elaboração da nova planilha orçamentária dos serviços executados e pagos à Construtora Massafera LTDA e, conseqüentemente, das parcelas faltantes da obra a executar.

Dessa forma, as ausências, na instrução da presente contratação, de memórias de cálculo, de inventário, de resultados de ensaios do controle tecnológico do concreto da estrutura já executada e da medição acumulada realizada pela SIURB no Contrato nº 015/SIURB/2015, infringiram o art. 6º, inciso IX, da Lei Federal nº 8.666/93.
