**Peça 20 – Anexo - Registros fotográficos da visita *in loco* realizada em 05.10.21**

**20.a) Visão panorâmica e das áreas externas do HSPM – figuras: 01 a 27**

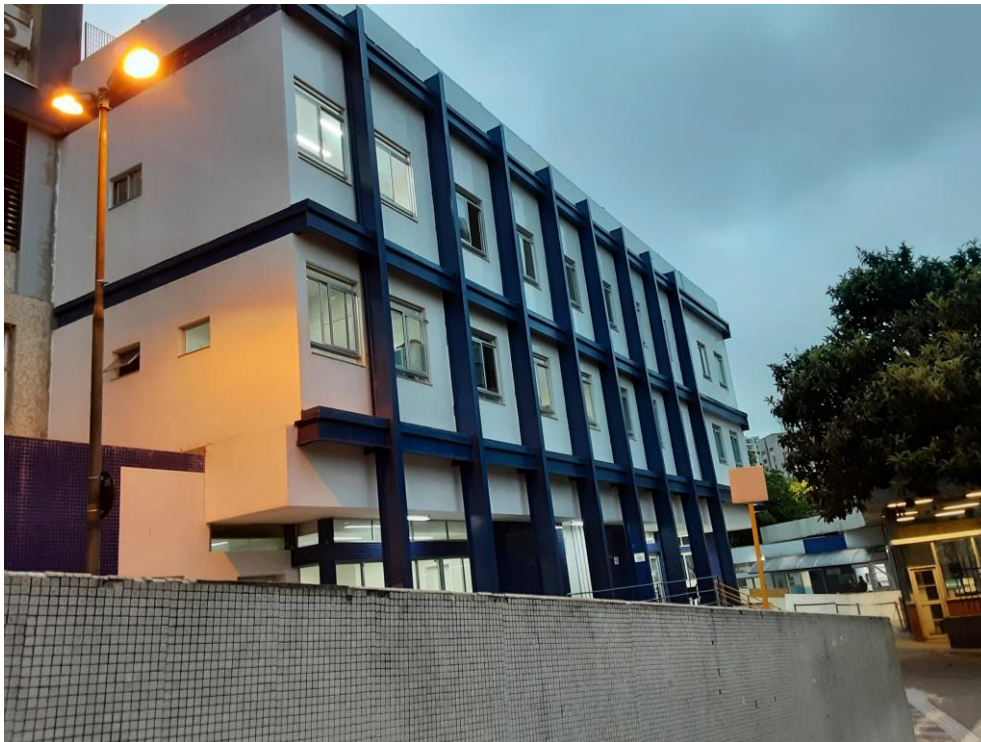
Figura 2 – Vista da fachada.

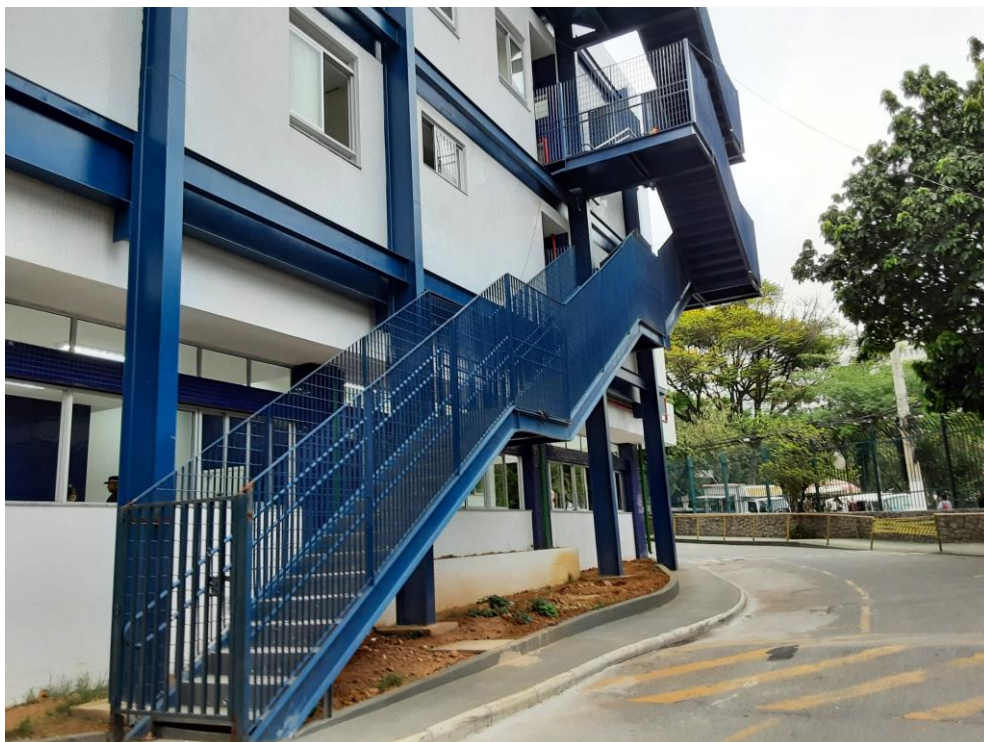
Figura 7 - Vista da escada e estruturas metálicas.

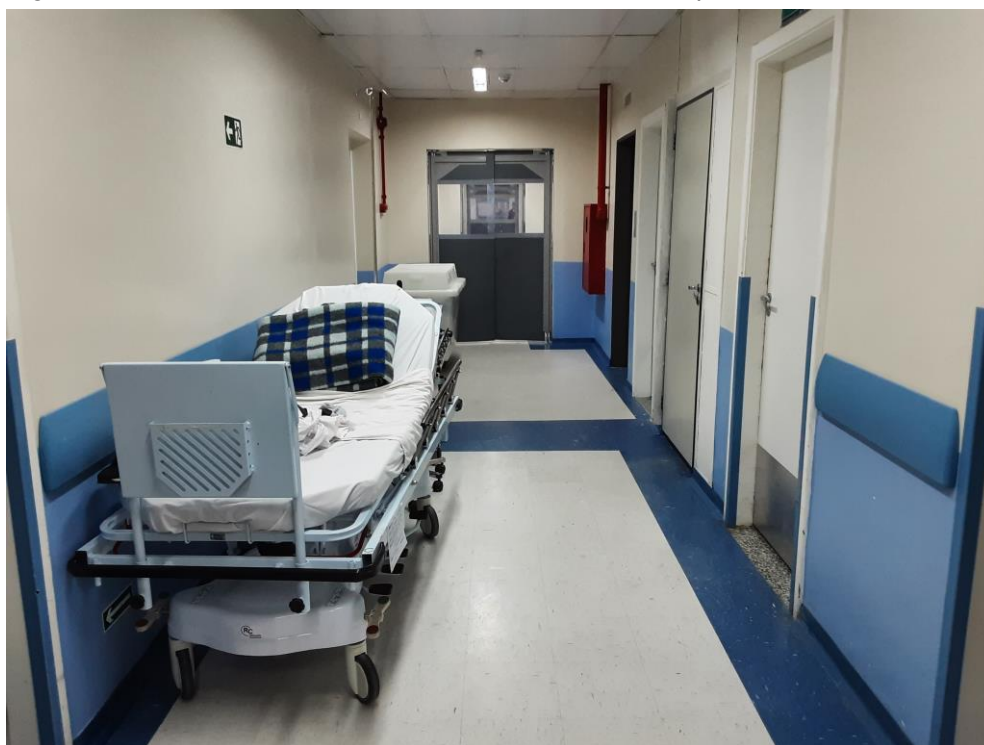
Figura 30 - Visão do corredor e entradas dos consultórios pós-reforma.

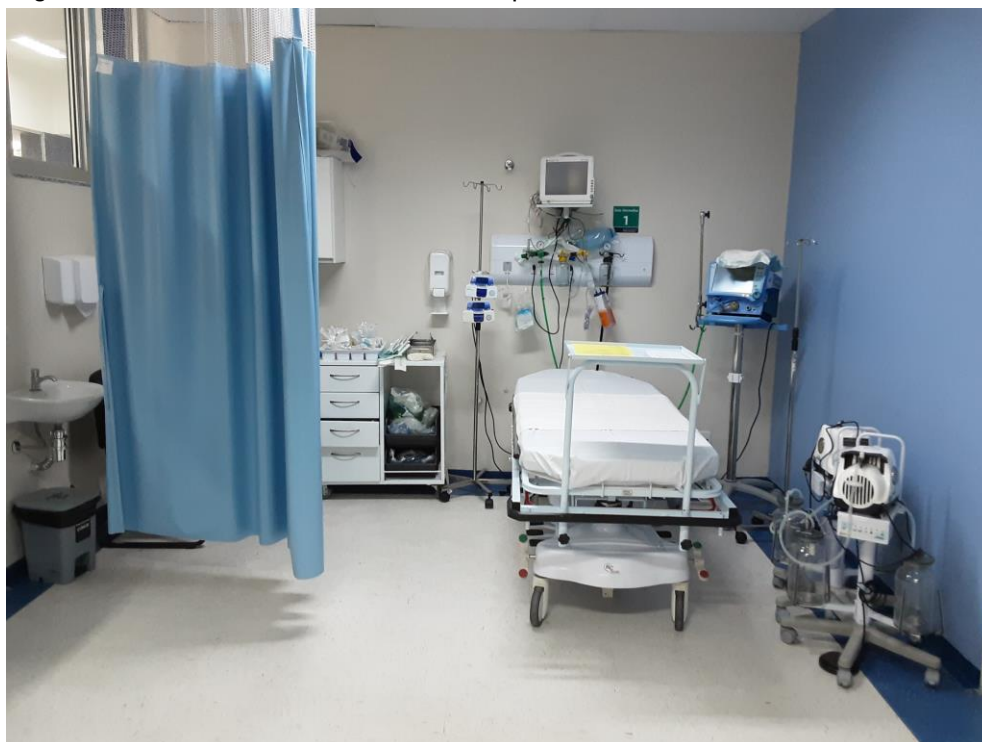
Figura 32 – Visão de sala de atendimento pós-reforma.

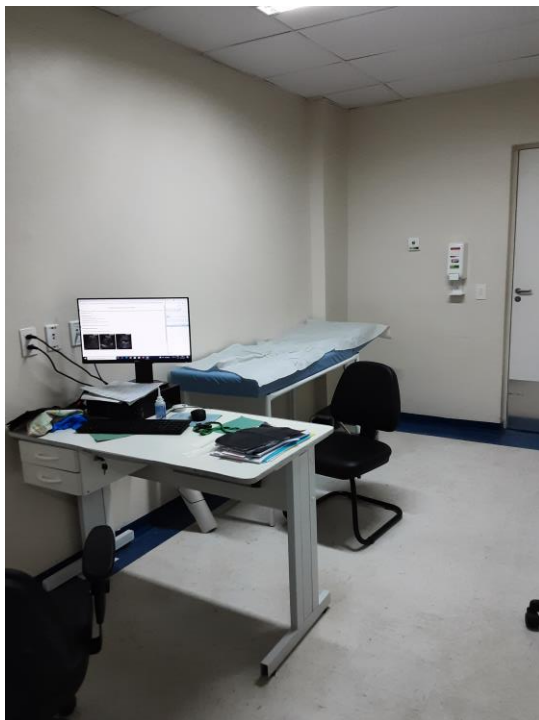
Figura 33 – Visão de sala pós-reforma.

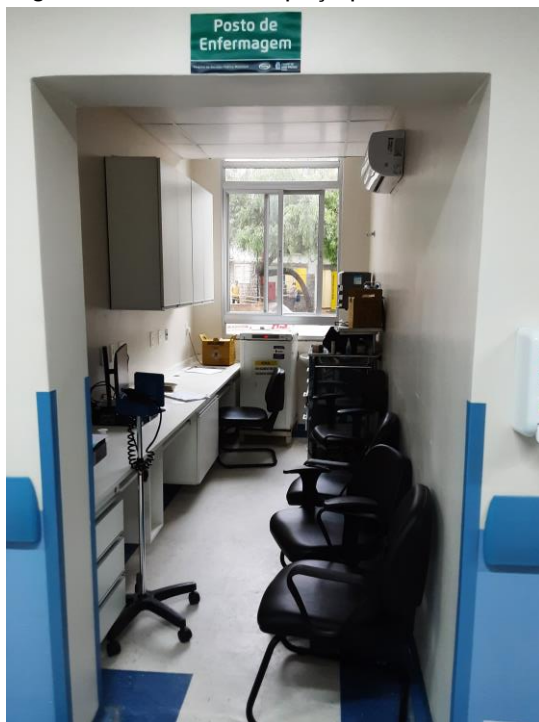
Figura 34 - Visão de espaço pós-reforma.

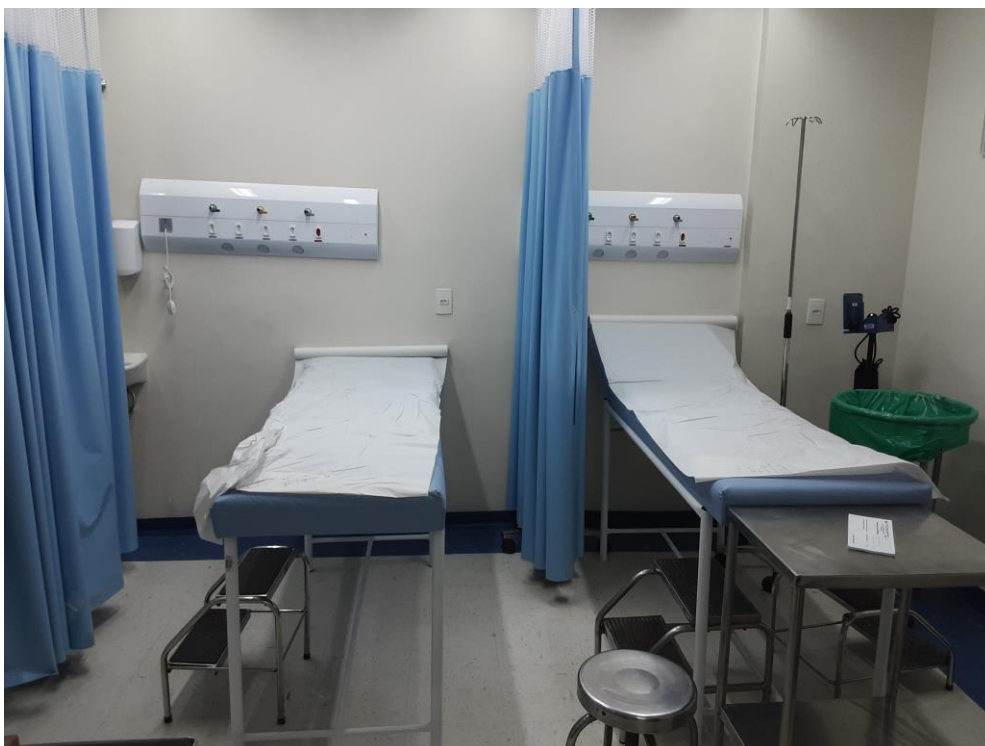
Figura 35 – Visão de sala de atendimento pós-reforma.

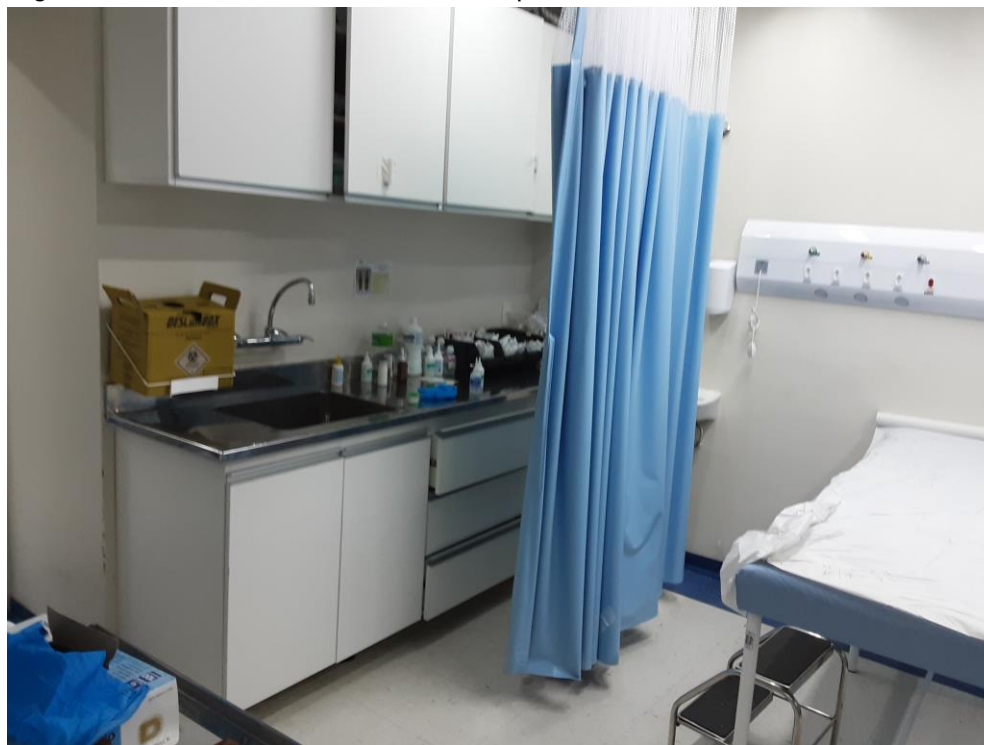
Figura 36 – Visão de área de atendimento pós-reforma.

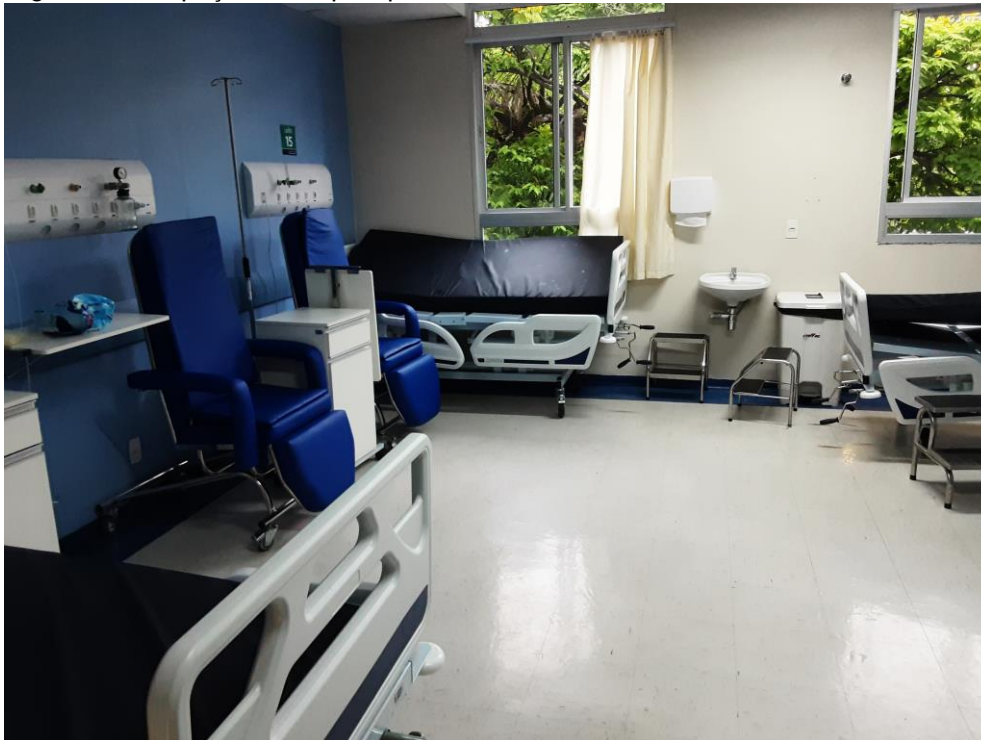
Figura 37 – Espaço do Hospital pós-reforma.

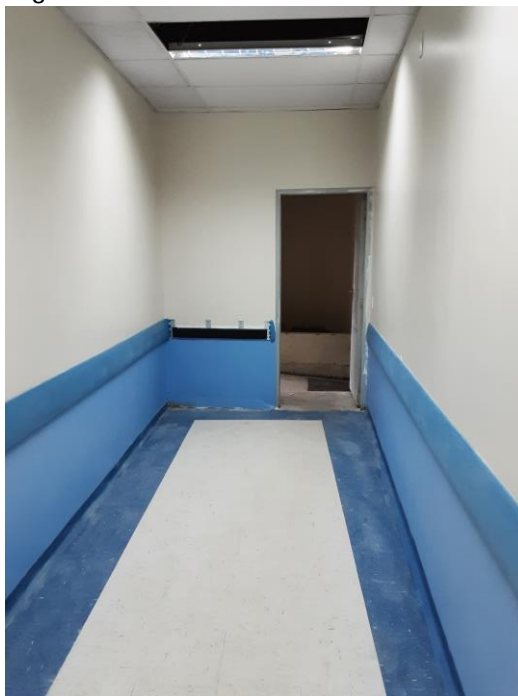
Figura 47 – Área do HSPM ainda em obras.

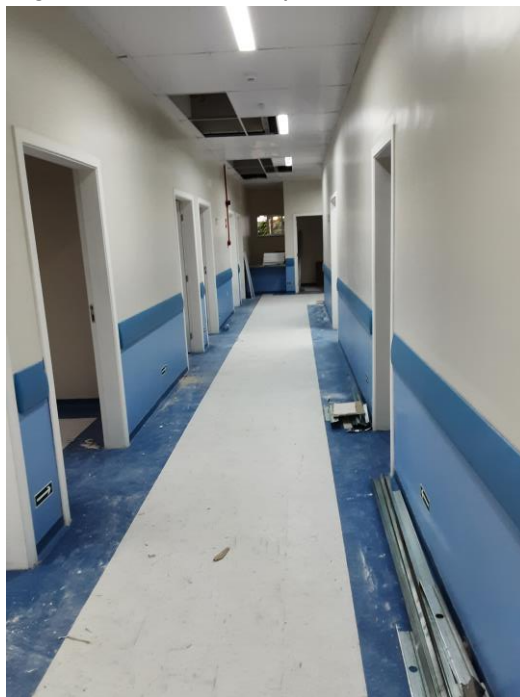
Figura 53 – Ala do Hospital ainda em obras.

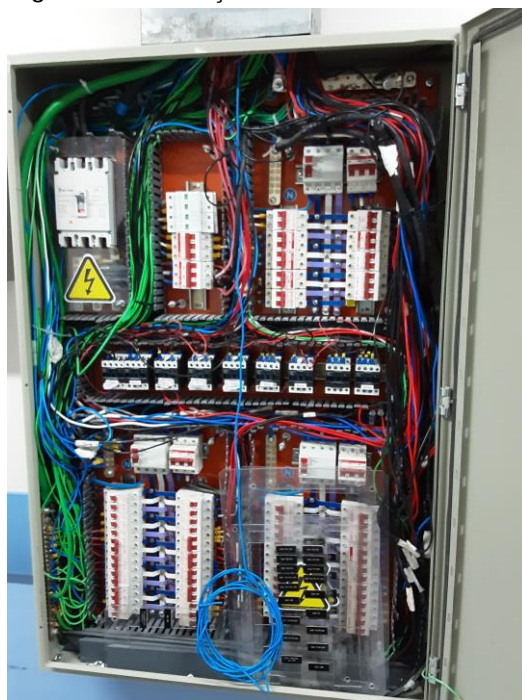
Figura 55 – Serviços de elétrica a realizar.

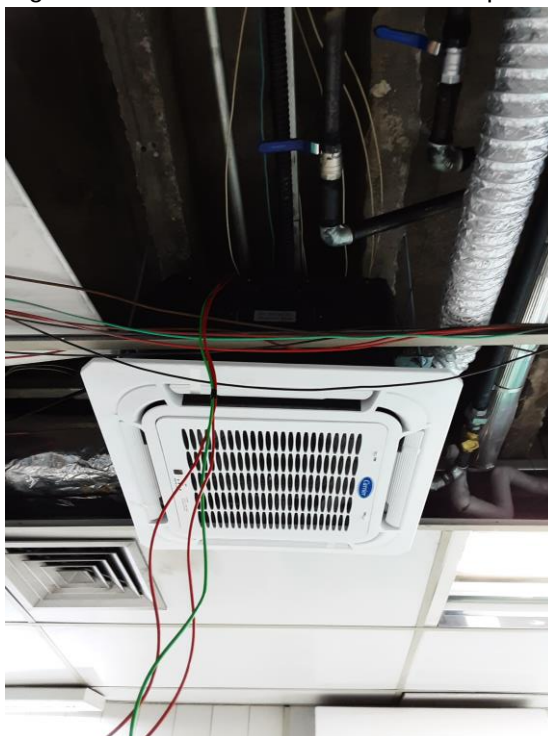
Figura 69 – Ar-condicionado central a implantar.

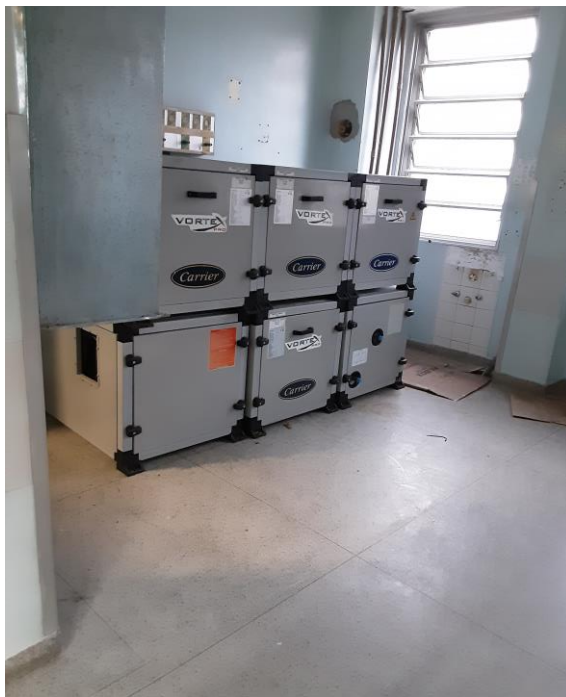
Figura 71 – Caixas do sistema de ar a implantar.

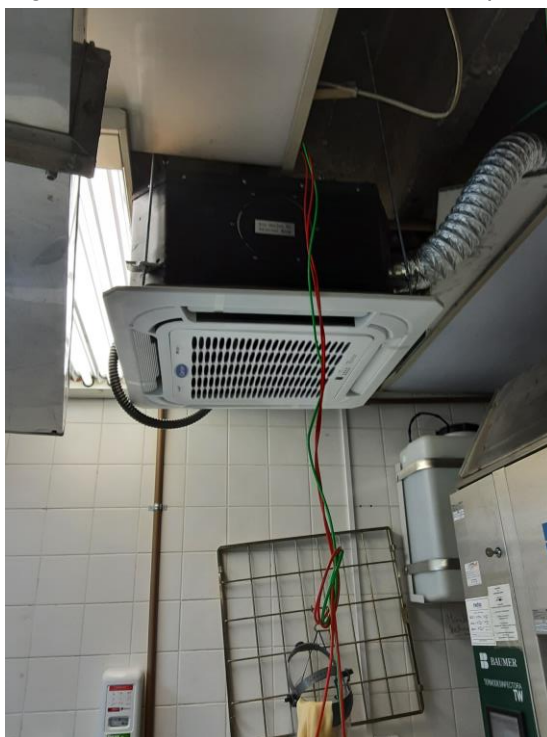
Figura 73 – Ar-condicionado central a implantar.

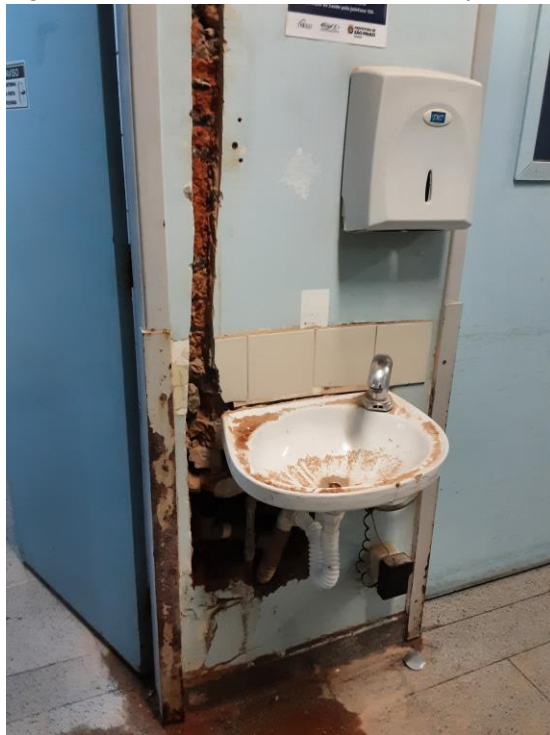
Figura 84 – Dutos e encanamento a implantar.

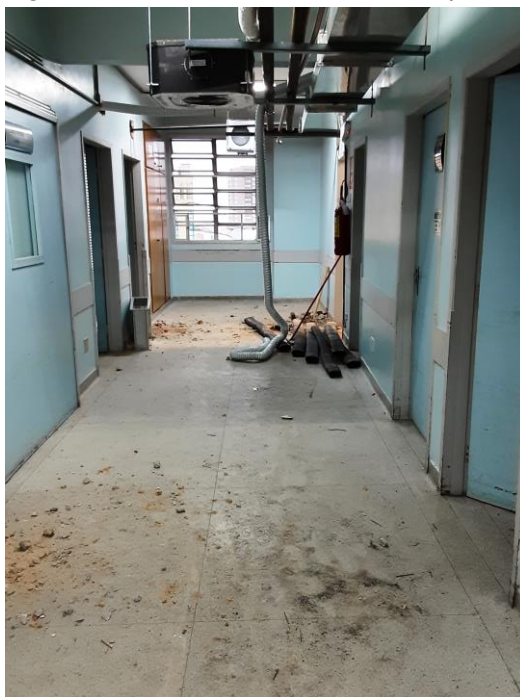
Figura 85 – Dutos: sistema de ar a implantar.

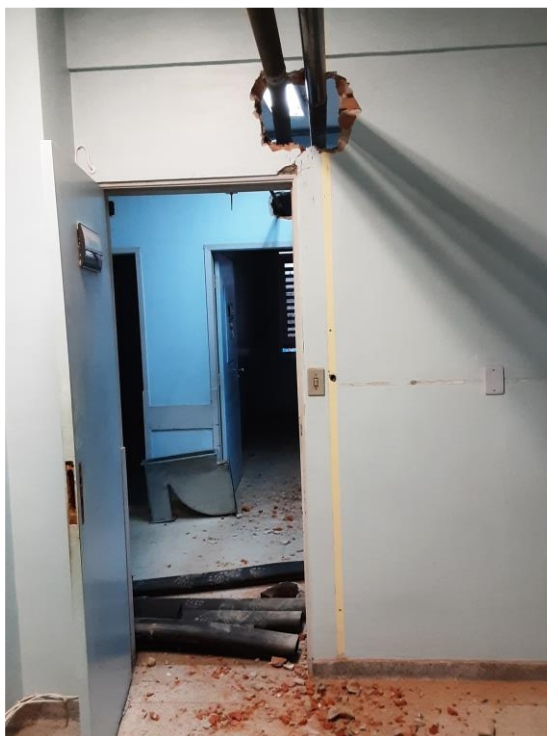
Figura 87 - Dutos do sistema de ar a implantar.

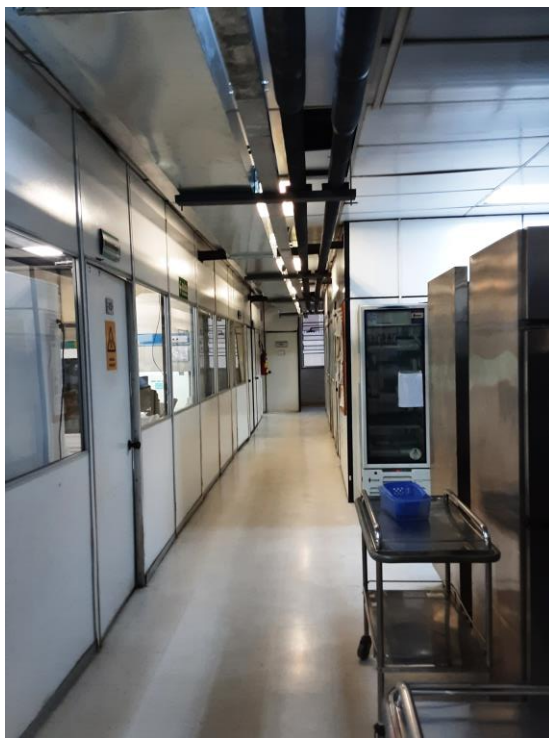
Figura 90 – Dutos do sistema de ar a implantar.

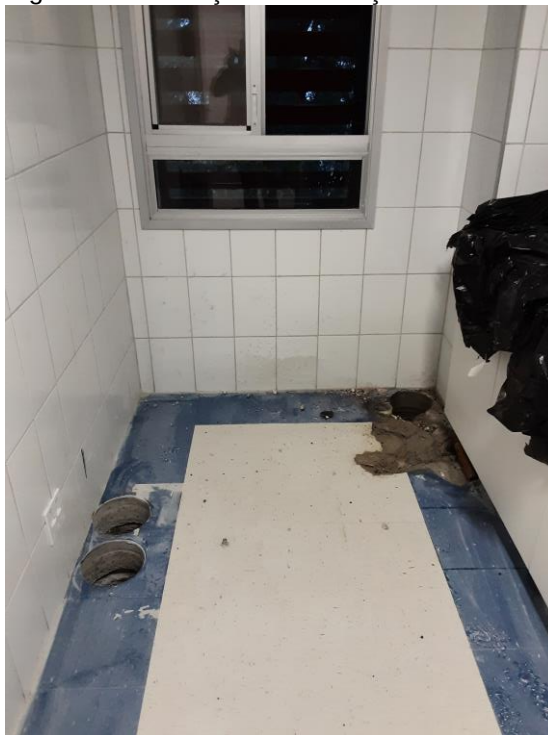
Figura 93 – Serviços de tubulação a realizar.

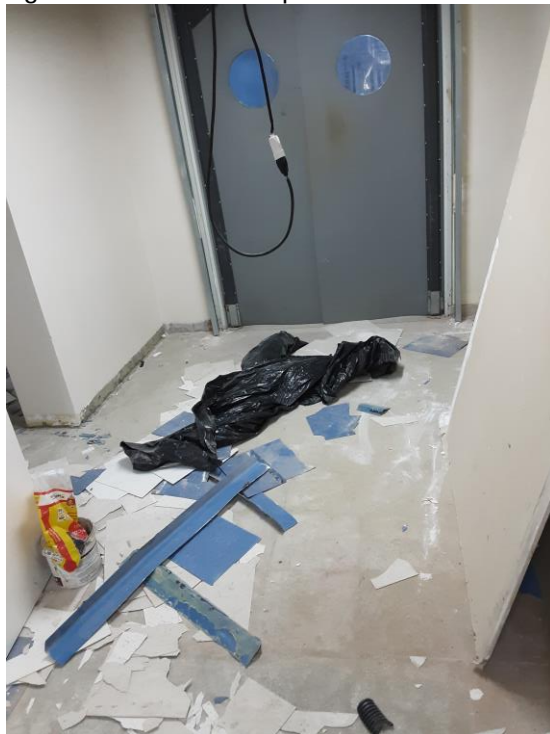
Figura 100 – A refazer: piso colocado errado.
