## ANEXO I – RELATÓRIO FOTOGRÁFICO

### AUDITORIA EXTRAPLANO – ACESSIBILIDADE DOS HOSPITAIS MUNICIPAIS

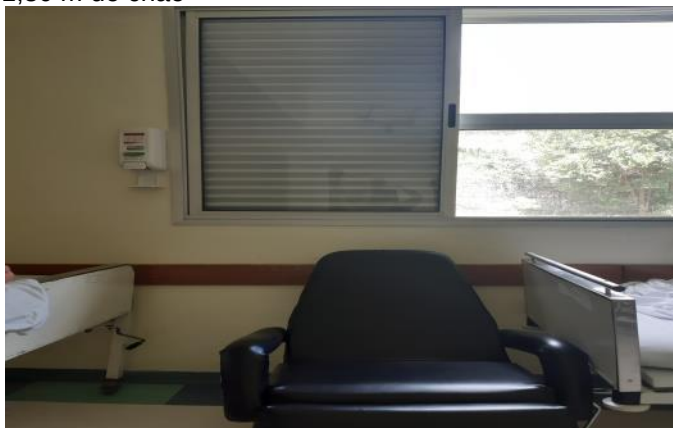
Figura 19 - Comando da janela à altura inadequada de 1,80 m do chão

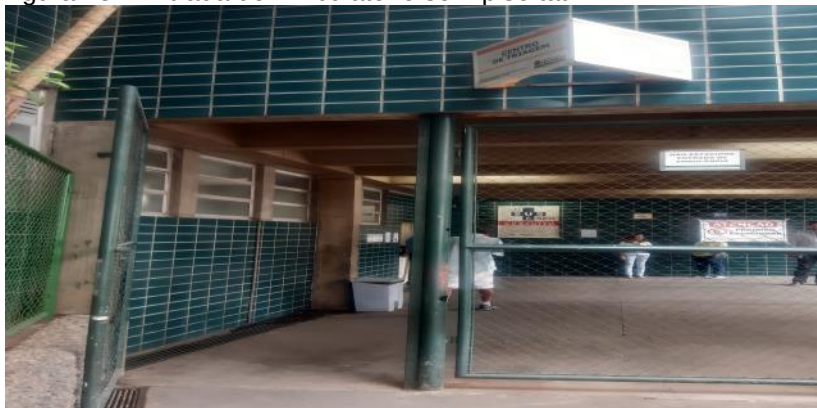
Figura 23 - Entrada do Ambulatório sem piso tátil

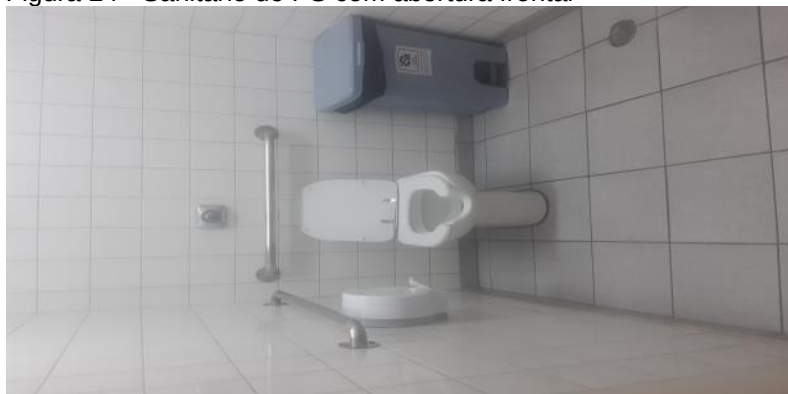
Figura 24 - Sanitário do PS com abertura frontal

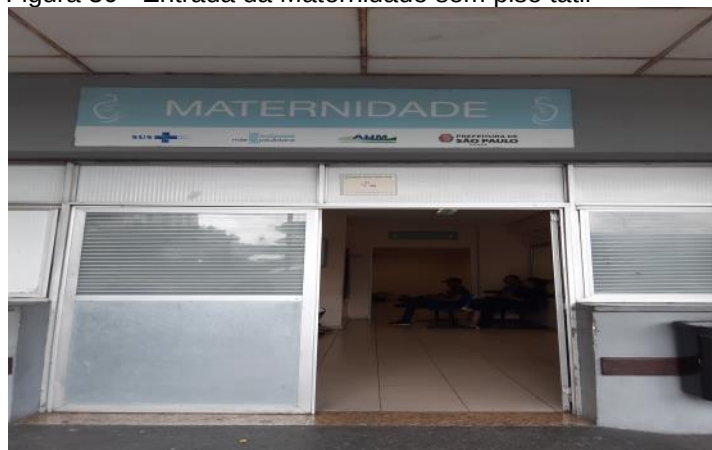
Figura 30 - Entrada da Maternidade sem piso tátil

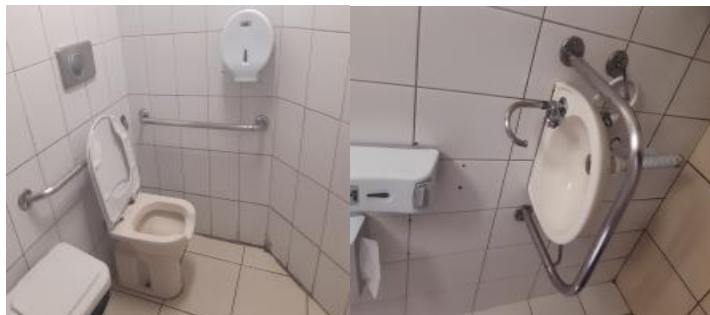
Figura 32 - Sanitário acessível do Centro Diagnóstico com abertura frontal, área de manobra inadequada e torneira de rosca.

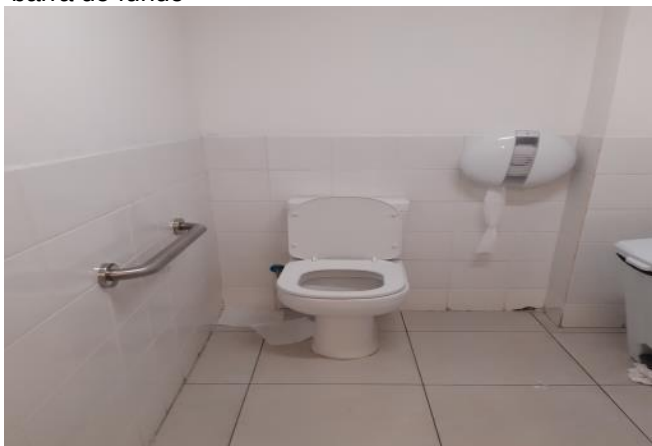
Figura 43 - Sanitário da recepção de visitantes sem barra do fundo

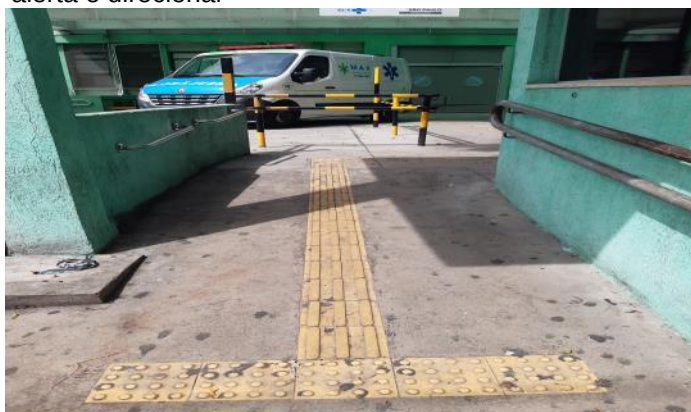
Figura 44 - Entrada principal do hospital com piso tátil de alerta e direcional

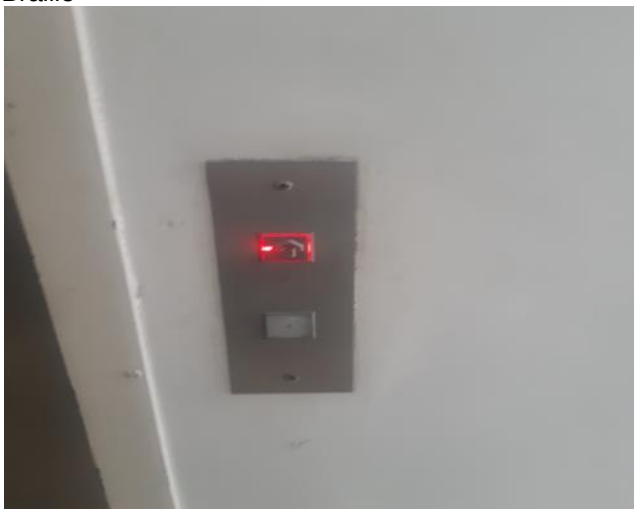
Figura 46 - Pannel de chamada sem informações em Braille

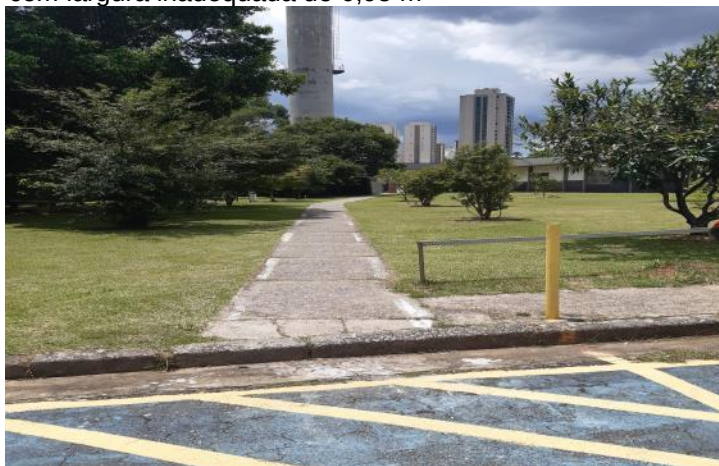
Figura 63 - Rampa de acesso à entrada de funcionários com largura inadequada de 0,95 m

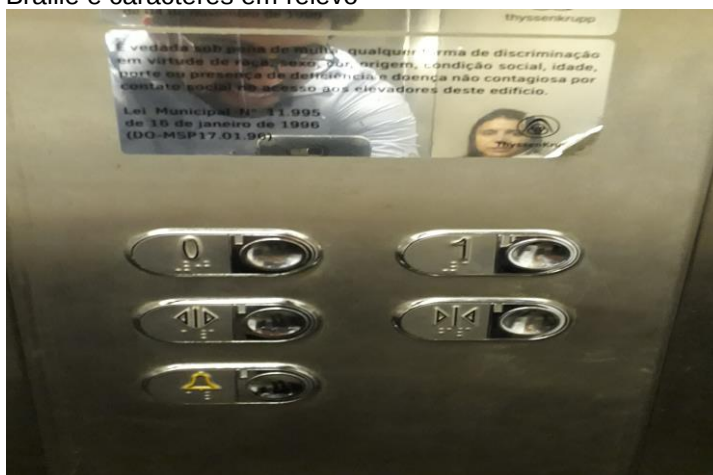
Figura 93 - Botoeiras do elevador com informações em Braille e caracteres em relevo
